BITACORA ELECTRÓNICA DE OBRA

Confirma Bitacora: Si	Nro Informe: 086 - 2023 - MTC/ 20.9 - Igm	Fecha Informe: 02 - 05 - 2023	Nombre De La Obra: Mejoramiento de la Carretera Oyón- Ambo, Tramo II: Dv. Cerro de Pasco- Dv. Chacayan	Personal Encargado: LUZMILA GUERRA MOTTA		
Foto Bitacora:  	Foto Bitacora 2:  	Foto Bitacora 3: Ver imagen completa	Foto Bitacora 4: Ver imagen completa	Foto Bitacora 5: Ver imagen completa	Foto Bitacora 6: Ver imagen completa

OBRA: MEJORAMIENTO DE LA CARRETERA OYÓN – AMBO, TRAMO II, DESVIÓ CERRO DE PASCO (KM 181+000) – DV. CHACAYÁN (KM 230+000)

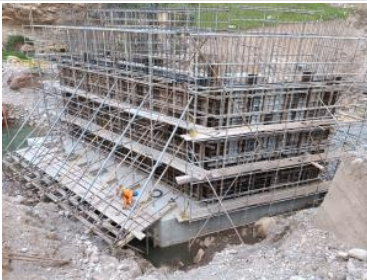
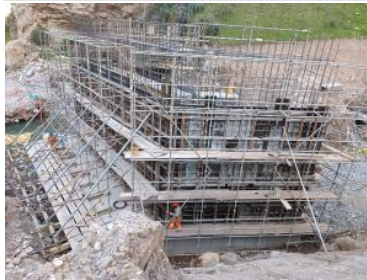
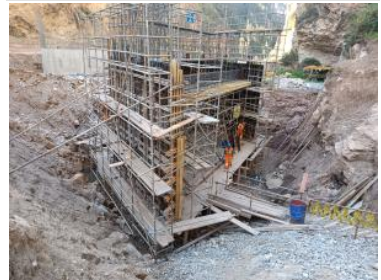
Progresiva: km209+995.25 al km 210+012.75
1100.0PUENTES MAYORES
1300.0PUENTE TAMBOCHACA
1300.3ESTRIBOS
612.A1ENCOFRADO Y DEENCOFRADO EN SECO
615.AACERO DE REFUERZO $f_y=4200$ Kg/cm².

Personal aproximado verificado en el frente de trabajo: 1 Capataz, 5 Operario, 3 Oficial y 1 Peón.
Equipos aproximados verificados en el frente de trabajo: 1 Grupo Electrónico de 400DW y 1 Bomba Hormigonera de 250 HP en standby, 2 Grupo Electrónico de 100 KW (1 en standby), 2 Bombas gasolineras de 7 HP y 3 bombas sumergibles de 14 HP (de las cuales 2 se encuentran al momento de la inspección visual en standby).

Actividades verificadas por personal profesional, técnico y auxiliar del Contratista y la Supervisión de Obra. Se sugirió a la Supervisión de Obra el control adecuado de los procesos constructivos descritos en el expediente técnico y los contratos de obra y consultoría, el cumplimiento de los protocolos de seguridad y salud en el trabajo, la adecuada disposición de residuos a fin de su posterior transporte, a fin de garantizar la calidad y durabilidad de la obra. Así como la protección de la vida y el medio ambiente.

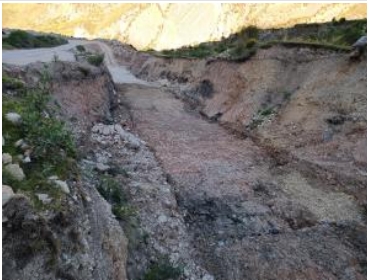
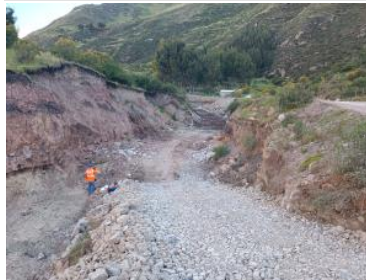
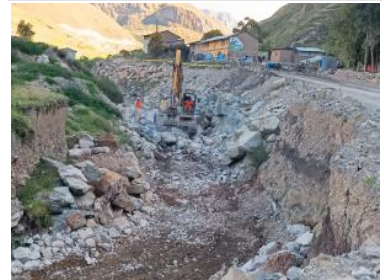
Progresiva: km 201+516.60 al Km 201+870

Personal aproximado verificado en el frente de trabajo: 1 Capataz, y 1 Personal de piso.

Equipos aproximados verificados en el frente de trabajo: 1 Excavadora sobre orugas y 4 Volquetes con sus respectivos operadores.

Las actividades se vienen realizando en el km 0+280 al km 0+300 aproximadamente, para el encauzamiento con estructura de protección – Canal.

Actividades verificadas por personal profesional, técnico y auxiliar del Contratista y la Supervisión de Obra. Se sugirió a la Supervisión de Obra el control adecuado de los procesos constructivos descritos en el expediente técnico y los contratos de obra y consultoría, el cumplimiento de los protocolos de seguridad y salud en el trabajo, la adecuada disposición de residuos a fin de su posterior transporte, a fin de garantizar la calidad y durabilidad de la obra. Así como la protección de la vida y el medio ambiente.

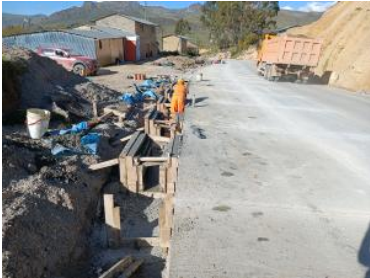
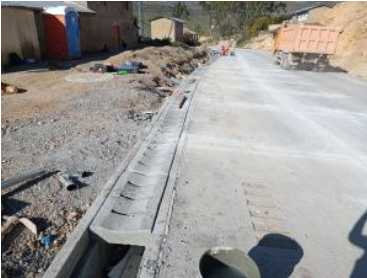
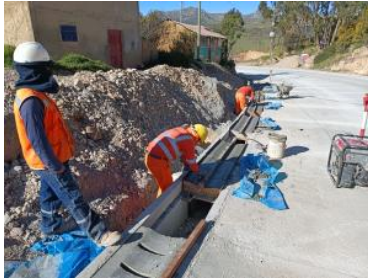
Progresiva: km 196+000 al km 196+260 aproximadamente
 600.OBRAS DE ARTE Y DRENAJE
 612.AENCOFRADO Y DESENCOFRADO PARA OBRAS DE ARTE
 635.BCUNETA REVESTIDA TIPO II (INCLUYE LAS TAPAS)

Personal aproximado verificado en el frente de trabajo: 2 Operario y 2 Oficial.
 Equipos aproximados verificados en el frente de trabajo: 1 Camioneta 4x4 con conductor.

Actividades verificadas por personal profesional, técnico y auxiliar del Contratista y de la Supervisión de Obra. Se sugirió el control adecuado de los procesos constructivos a la Supervisión de Obra, a fin de garantizar la calidad y durabilidad de la obra. Así como el cumplimiento de los protocolos de seguridad y salud en el trabajo para la actividad y la adecuada disposición de residuos a fin de su posterior transporte.

Se toma conocimiento que el personal que labora en el frente de trabajo descrito pertenece a la Empresa Infante SAC, por lo cual, corresponde a la supervisión de obra la autorización y aprobación (de ser necesario la comunicación a PVN) respecto a la participación de empresas terceras al Contratista en la ejecución de obra, en atención a la normativa vigente, aplicable y contratos de obra y consultoría suscritos.

En referencia a los Paneles Fotográficos N°s 3 y 4, corresponde a la Supervisión de Obra la autorización y aprobación (de ser necesario la comunicación a PVN) respecto a la participación de empresas terceras al Contratista en la ejecución de obra, en atención a la normativa vigente, aplicable y contratos de obra y consultoría suscritos.

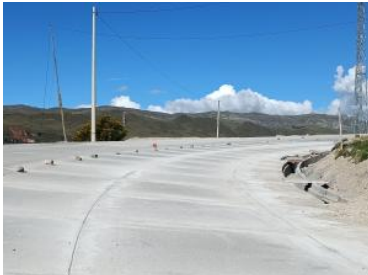
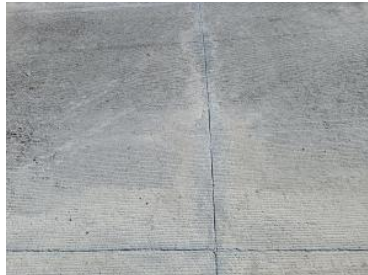
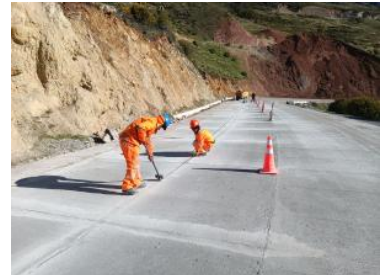
Progresiva: km 196+200 al km 196+400
500.0PAVIMENTOS DE CONCRETO HIDRAULICO
503.AJUNTA DE CONSTRUCCION DE CONCRETO HIDRAULICO
503.BJUNTA DE CONSTRACCION DE CONCRETO HIDRAULICO

Personal aproximado verificado en el frente de trabajo: 1 Encargada, 2 Operario y 1 Ayudante.
Equipos aproximados verificados en el frente de trabajo: 1 Compresora, 1 Cortadora de Pavimento.

Actividades verificadas por personal profesional, técnico y auxiliar del Contratista y la Supervisión de Obra. Se sugirió a la Supervisión de Obra el control adecuado de los procesos constructivos descritos en el expediente técnico y los contratos de obra y consultoría, el cumplimiento de los protocolos de seguridad y salud en el trabajo, la adecuada disposición de residuos a fin de su posterior transporte, a fin de garantizar la calidad y durabilidad de la obra. Así como la protección de la vida y el medio ambiente.

Se toma conocimiento que en el frente de trabajo se encuentra laborando personal de la Empresa Multiservicios PROPROCON, por lo cual, corresponde a la supervisión de obra la autorización y aprobación (de ser necesario la comunicación a PVN) respecto a la participación de empresas terceras al Contratista en la ejecución de obra, en atención a la normativa vigente, aplicable y contratos de obra y consultoría suscritos.
