## BITACORA ELECTRÓNICA DE OBRA

<b>Confirma Bitacora:</b> Si	<b>Nro Informe:</b> 088 - 2023- MTC/ 20.9- Igm	<b>Fecha Informe:</b> 04 - 05 - 2023	<b>Nombre De La Obra:</b> Mejoramiento de la Carretera Oyón- Ambo, Tramo II: Dv. Cerro de Pasco- Dv. Chacayan	<b>Personal Encargado:</b> LUZMILA GUERRA MOTTA		
<b>Foto Bitacora:</b>

OBRA: MEJORAMIENTO DE LA CARRETERA OYÓN – AMBO, TRAMO II, DESVIÓ CERRO DE PASCO (KM 181+000) – DV. CHACAYÁN (KM 230+000)

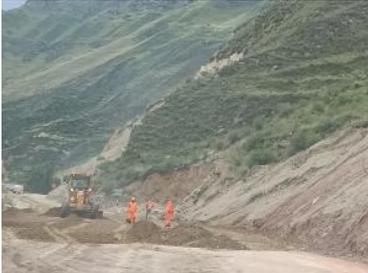
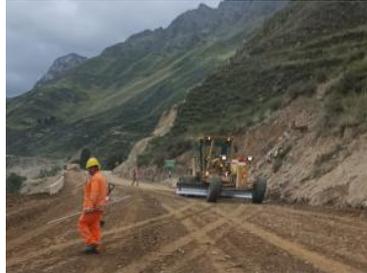
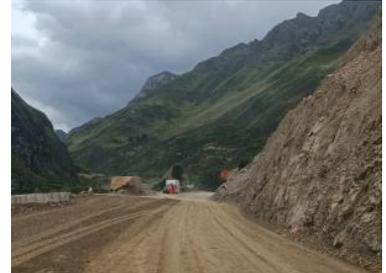
Personal aproximado verificado en el frente de trabajo: 1 Capataz, 1 Personal de Piso y 2 Vigía.  
Equipos aproximados verificados en el frente de trabajo: Al momento de la inspección física se parecía únicamente 1 (una) Motoniveladora, del mismo modo se toma conocimiento, que el rodillo comparte sus actividades entre este frente de trabajo y la conformación del DME S3 ubicado en el km 202+000 y 1 Camión Cisterna de agua que comparte funciones con el mantenimiento de vías a través de riego.

Hecho que podría poner en riesgo el correcto procedimiento de construcción de la partida, así como posibles dilaciones en el plazo de ejecución de obra.

Se toma conocimiento que el material para el mejoramiento proviene de la cantera Llicllao, ubicada en el km 194+770 LI.

Es preciso hacer notar que en la programación semanal presentada por el Contratista a la Supervisión de Obra mediante Carta N° 260-2023/CCP-CSOCHA, se considera la ejecución de la partida 210.A Conformación de Terraplenes en este sector, por lo que, corresponde a la Supervisión de obra determinar la partida en ejecución de acuerdo a las características y especificaciones técnicas descritas en el expediente técnico para su ejecución.

Actividades verificadas por personal profesional, técnico y auxiliar del Contratista y la Supervisión de Obra. Se sugirió a la Supervisión de Obra el control adecuado de los procesos constructivos descritos en el expediente técnico y los contratos de obra y consultoría, el cumplimiento de los protocolos de seguridad y salud en el trabajo, la adecuada disposición de residuos a fin de su posterior transporte, a fin de garantizar la calidad y durabilidad de la obra. Así como la protección de la vida y el medio ambiente.

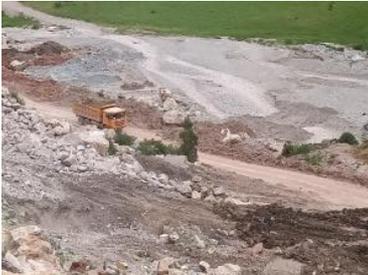
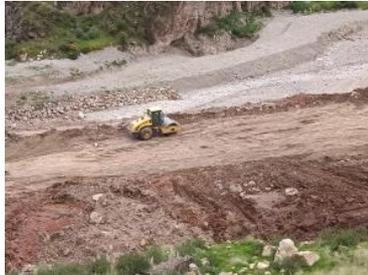
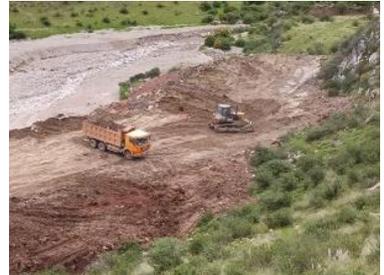
2

PPersonal aproximado verificado en el frente de trabajo: 1 Personal de Piso.  
Equipos aproximados verificados en el frente de trabajo: 1 Tractor sobre oruga y 1 Rodillo con sus respectivos operadores.

Al momento de la inspección física, en el área de trabajo NO se aprecia contenedores para residuos sólidos, baño químico portátil.

Al momento de la inspección física, se verifica el transporte y disposición de material excedente en el DME S3 - km 202+000, pese a que la Autoridad Ambiental habría recomendado su cierre por no contar con la autorización correspondiente.

En referencia al Panel Fotográfico N° 2, se ha recomendado al Contratista y Supervisión de obra valorar las recomendaciones realizadas por la Autoridad Supervisora Medio Ambiental, a fin de evitar posibles sanciones posteriores.

Actividades verificadas por personal profesional, técnico y auxiliar del Contratista y Supervisión de Obra. Se sugirió el control adecuado de los procesos constructivos a la Supervisión de Obra, a fin de garantizar la calidad y durabilidad de la obra. Así como el cumplimiento de los protocolos de seguridad y salud en el trabajo para la actividad y la adecuada disposición de residuos a fin de su posterior transporte.

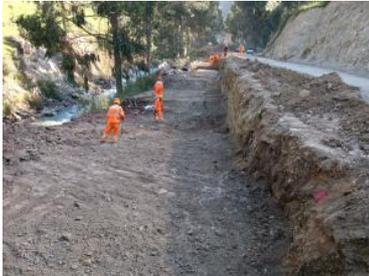
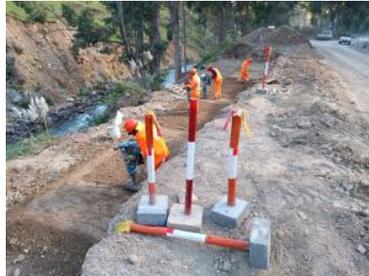
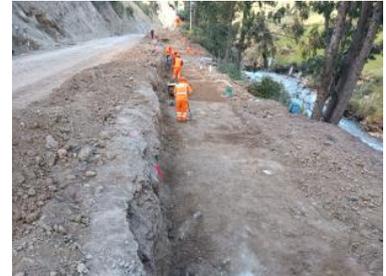
Personal aproximado verificado en el frente de trabajo: 1 Capataz y 3 Peón. Además de un equipo de topográfica conformada por 1 topógrafo y 3 auxiliares.  
Equipos aproximados verificados en el frente de trabajo: Equipos menores como cuatro (3) vibro pisón.

Es preciso indicar que parte del muro de sostenimiento ubicado en el sector km 205+700 al km 205+759.83 (59.80 m) en proceso de construcción NO se encuentra registrado en el Contrato Principal, No obstante, el contrato principal registra el muro de sostenimiento ubicado en el sector km 20+744.50 al km 205+764.50 (25 m).

En referencia al Panel Fotográfico N° 3, se corresponde a la Supervisión de Obra el cumplimiento de los alcances normativos a fin de la ejecución y posterior valorización de estructuras no contempladas en el expediente técnico contratado.

Actividades verificadas por personal profesional, técnico y auxiliar del Contratista y la Supervisión de Obra. Se sugirió a la Supervisión de Obra el control adecuado de los procesos constructivos descritos en el expediente técnico y los contratos de obra y consultoría, el cumplimiento de los protocolos de seguridad y salud en el trabajo, la adecuada disposición de residuos a fin de su posterior transporte, a fin de garantizar la calidad y durabilidad de la obra. Así como la protección a la vida y el medio ambiente.

Al respecto, corresponde a la Supervisión de Obra el cumplimiento de los procedimientos normativos a fin de la evaluación, aprobación, ejecución con fines de valorización y posterior pago de estructuras nuevas o por mayores metrados para el cumplimiento de la finalidad del proyecto.

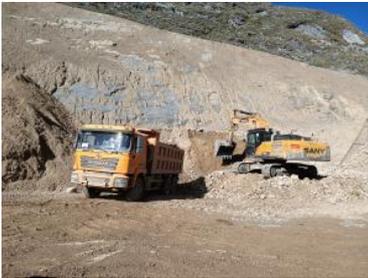
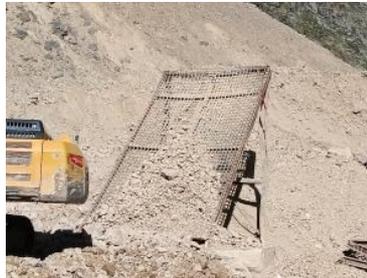
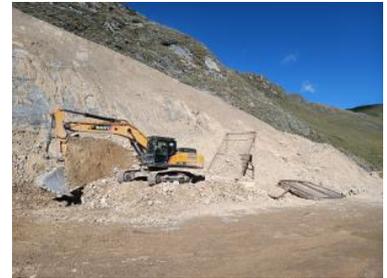
Equipos aproximados verificados en el frente de trabajo: 1 Excavadora sobre Oruga y 4 Volquetes con sus respectivos operadores, además de 2 zarandas estáticas.

Es preciso indicar que, una de las zarandas estáticas presenta fallas en la cocada, sin embargo, se encuentra en uso. Hecho que se ha puesto de conocimiento al Contratista y Supervisión de Obra a fin de las acciones correctivas.

Se aprecia actividades de zarandeo de material acopiado y transporte de éste.

Al momento de la inspección física, en el área de trabajo NO se aprecia contenedores para residuos sólidos, NI baño químico portátil. Hecho que incumple las obligaciones ambientales contractuales.

En referencia al Panel Fotográfico N° 4 se ha recomendado al Contratista y Supervisión de obra el cumplimiento de las obligaciones medio ambientales que forman parte del Contrato de Obra.

Actividades verificadas por personal profesional, técnico y auxiliar del Contratista y la Supervisión de Obra. Se sugirió a la Supervisión de Obra el control adecuado de los procesos constructivos descritos en el expediente técnico y los contratos de obra y consultoría, el cumplimiento de los protocolos de seguridad y salud en el trabajo, la adecuada disposición de residuos a fin de su posterior transporte, a fin de garantizar la calidad y durabilidad de la obra. Así como la protección de la vida y el medio ambiente.

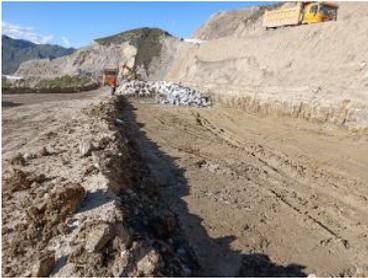
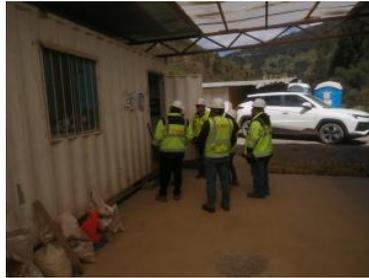
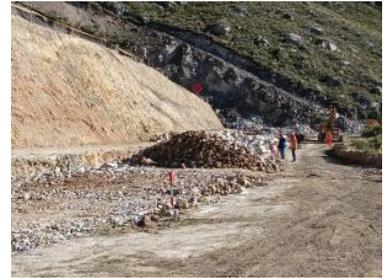
5

Personal aproximado verificado en el frente de trabajo: 1 Capataz, 1 Operario, 2 Oficial y 2 Vigías.

Equipos aproximados verificados en el frente de trabajo: 2 Excavadora sobre Oruga, 1 Rodillo y 6 Volquetes con sus respectivos operadores.

Se toma conocimiento que el material de cantera, proviene de la cantera Llicllao.

Actividades verificadas por personal profesional, técnico y auxiliar del Contratista y la Supervisión de Obra. Se sugirió a la Supervisión de Obra el control adecuado de los procesos constructivos descritos en el expediente técnico y los contratos de obra y consultoría, el cumplimiento de los protocolos de seguridad y salud en el trabajo, la adecuada disposición de residuos a fin de su posterior transporte, a fin de garantizar la calidad y durabilidad de la obra. Así como la protección de la vida y el medio ambiente.

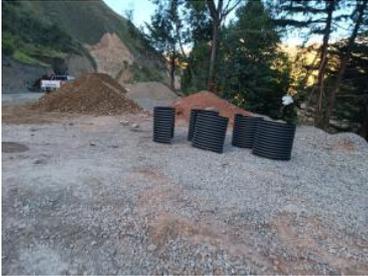
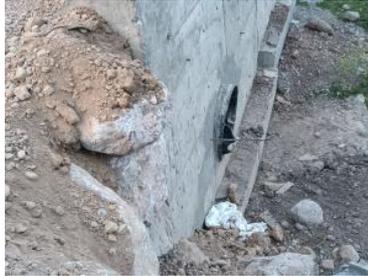
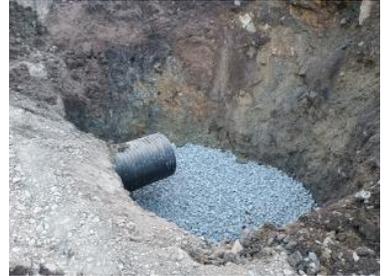
6

Personal aproximado verificado en el frente de trabajo: 1 Capataz, y 3Ayudantes.  
Equipos aproximados verificados en el frente de trabajo: 1 Retroexcavadora con operador.

Actividades verificadas por personal profesional, técnico y auxiliar del Contratista y la Supervisión de Obra. Se sugirió a la Supervisión de Obra el control adecuado de los procesos constructivos descritos en el expediente técnico y los contratos de obra y consultoría, el cumplimiento de los protocolos de seguridad y salud en el trabajo, la adecuada disposición de residuos a fin de su posterior transporte, a fin de garantizar la calidad y durabilidad de la obra. Así como la protección a la vida y el medio ambiente.
