# BITACORA ELECTRÓNICA DE OBRA

Confirma Bitacora:	Nro Informe:	Fecha Informe:	Nombre De La Obra:	Personal Encargado:
Si	0084	12 - 05 - 2023	Corredor Vial: Huánuco - La Unión-Huallanca, Dv. Antamina/Emp. PE-3N (Tingo Chico) - Nuevas Flores - Llata - Antamina, Tramo I	BORIS WALTER AYLLÓN CARCELÉN

NUMERO DE INFORME No. 0084-2023  
 CONTRATO DE OBRA: No. 127-2018-MTC/ 20  
 EMPRESA CONTRATISTA: CHINA RAILWAY 20 BUREAU GROUP CORPORATION  
 OBRA: "CONSERVACION POR NIVELES DE SERVICIO Y OPERACION DEL CORREDOR VIAL; HUANUCO- LA UNION- HUALLANCA -DV. ANTAMINA - EMP. PE 3N" ( TINGO CHICO) - NUEVAS FLORES - LLATA- ANTAMINA - TRAMO 1 LONGITUD: 52.92 KMS.  
 MONTO DEL CONTRATO : S/ 1,241,495,685.46 INCLUYE IGV  
 MONTO DEL CONTRATO TRAMO 1 ( OI-1) ; S/ 323,942,616.32 Nuevo Monto del Presupuesto OI-1 S/ 395 427 697,64 Inc. I.G.V con precios a junio 2018  
 SUPERVISOR: CONSORCIO SUPERVISOR LOUIS BERGER - HOB  
 CONTRATO DE CONSULTORIA DE OBRA N° 144 -2018-MTC/20.2  
 MONTO DEL CONTRATO DE CONSULTORIA: S/. 123,625,905,13 INCLUYE IGV  
 MONTO ASIGNADO AL PRIMER TRAMO (PRIMER EQUIPO) : S/ 27,450,314.74 INCLUYE IGV  
 LA OBRA ACTUALMENTE SE ENCUENTRA EN EJECUCION

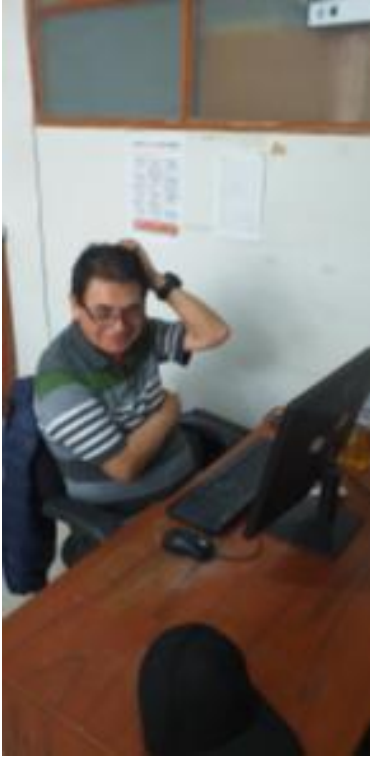
**Foto1:**

En la Ciudad de Huánuco se ubica en la calle3 del Jr. Progreso se ubica las oficinas de la Supervisión donde se realiza el monitoreo y seguimiento a los recursos utilizados por la supervisión, se verifica la presencia del especialista de Geología, personal técnico y administrativo realizando actividades de oficina. El especialista de geología me informo la ocurrencia de un derrumbe en el Km. 24+500 por las continuas lluvias ocurridas esta semana.

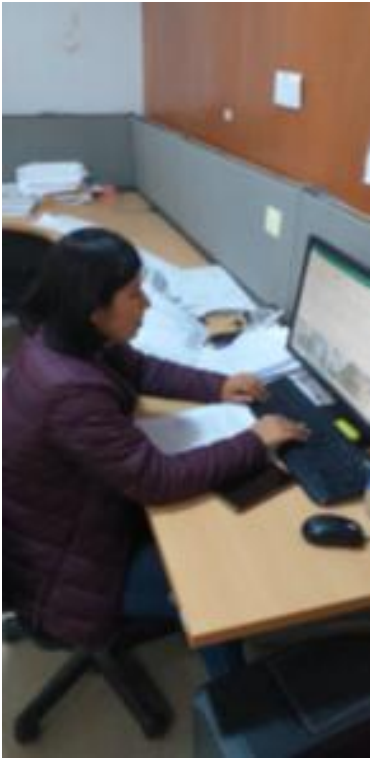
**Foto1:**

En la Ciudad de Huánuco se ubica en la calle3 del Jr. Progreso se ubica las oficinas de la Supervisión donde se realiza el monitoreo y seguimiento a los recursos utilizados por la supervisión, se verifica la presencia del Jefe de Supervisión, especialistas, personal técnico y administrativo realizando actividades de oficina.
