## BITACORA ELECTRÓNICA DE OBRA

Confirma Bitacora:	Nro Informe:	Fecha Informe:	Nombre De La Obra:	Personal Encargado:
Si	Nº 073-2023-MTC/20.9/MJQY	13-05-2023	Corredor Vial: Huánuco - La Unión-Huallanca, Dv. Antamina/Emp. PE-3N (Tingo Chico) - Nuevas Flores - Llata - Antamina, Tramo II	MICHAEL JESUS QUISPE YAURI.

OBRA N° 127-2018-MTC/20.2 CON LA EMPRESA CONTRATISTA CR20-(CHINA RAILWAY 20 BUREAU GROUP CORPORATION) PARA LA EJECUCIÓN DE LA OBRA "MEJORAMIENTO, CONSERVACIÓN POR NIVELES DE SERVICIO Y OPERACIÓN DE CORREDOR VIAL HUÁNUCO-LA UNIÓN-HUALLANCA-DV. ANTAMINA/EMP. PE-3N (TINGO CHICO)-NUEVAS FLORES-LLATA-ANTAMINA", INICIO KM 94+383 AL FINAL KM 94+912.

(HUÁNUCO - LA UNIÓN - HUALLANCA): COMPONENTE DE PEAJE KM 94+383 AL KM 94+912

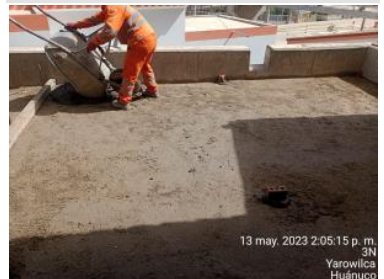
**Foto3:**

TRABAJOS DE COLOCACIÓN DE TEJA ANDINA SECTOR B BLOQUE 2 – HOSPEDAJE

ASENTADO DE LADRILLO EN BLOQUE 2-HOSPEDAJE SECTOR B

TRABAJOS DE TARTAJEÓ EN LA PARTE FRONTAL Y LATERAL DEL BLOQUE 2-HOSPEDAJE SECTOR A

COLOCACIÓN DE LAS TUBERÍAS PARA LAS CONEXIONES ELÉCTRICAS EN EL TECHO ÁREA DE HOSPEDAJE SECTOR B

COLOCACIÓN DE CONCRETO EN EL TECHO ALIGERANDO FC210 KG/CM2 DEL ÁREA DE HOSPEDAJE SECTOR B

TRABAJOS DE ENCOFRADO Y VACIADO DE SOBRE CIMIENTO EN EL ÁREA DE CONTINUACIÓN DEL BLOQUE 5 - SERVICIOS CONEXOS

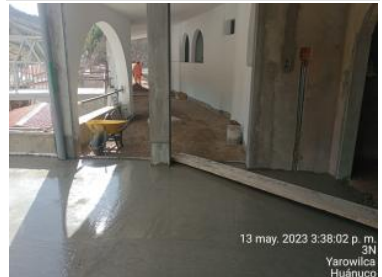
**Foto3:**

TRABAJOS DE COLOCACIÓN DE TEJA ANDINA SECTOR B BLOQUE 2 – HOSPEDAJE

ASENTADO DE LADRILLO EN BLOQUE 2-HOSPEDAJE SECTOR B

TRABAJOS DE TARTAJEÓ EN LA PARTE FRONTAL Y LATERAL DEL BLOQUE 2-HOSPEDAJE SECTOR A

COLOCACIÓN DE LAS TUBERÍAS PARA LAS CONEXIONES ELÉCTRICAS EN EL TECHO ÁREA DE HOSPEDAJE SECTOR B

COLOCACIÓN DE CONCRETO EN EL TECHO ALIGERANDO FC210 KG/CM2 DEL ÁREA DE HOSPEDAJE SECTOR B

TRABAJOS DE ENCOFRADO Y VACIADO DE SOBRE CIMIENTO EN EL ÁREA DE CONTINUACIÓN DEL BLOQUE 5 - SERVICIOS CONEXOS

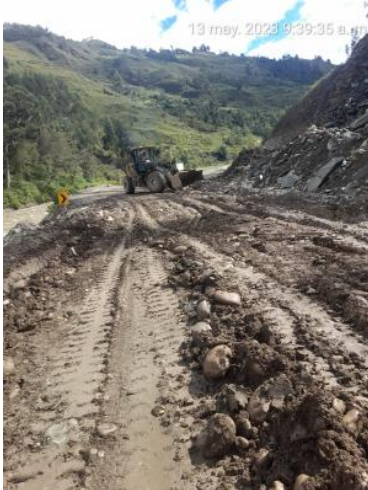
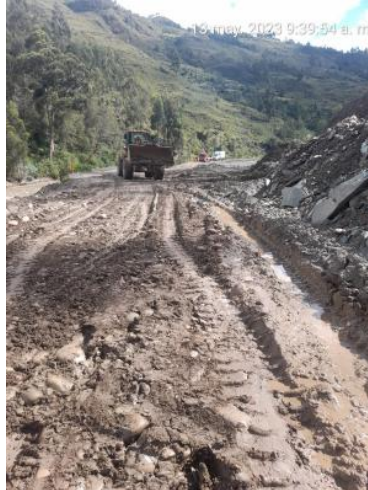
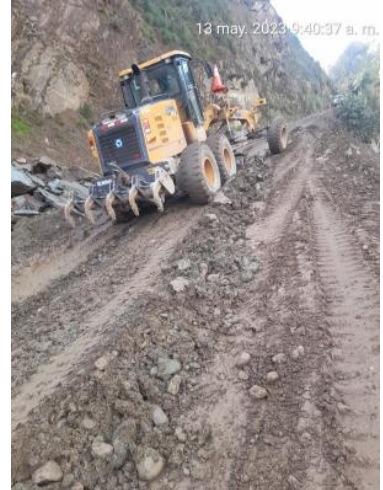
PROGRESIVA: KM 80+000 AL KM 90+000

MEJORAMIENTO DE LA VIA CON MAQUINARIA

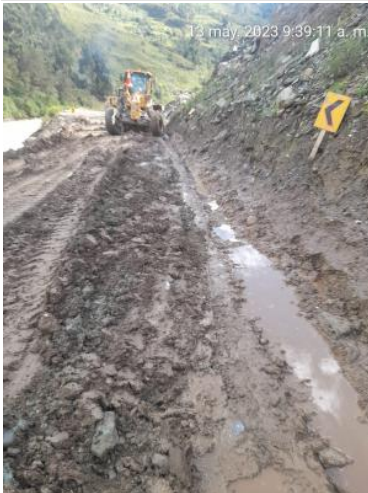
**Foto1:**

PROGRESIVA: KM 80+000 AL KM 90+000

MEJORAMIENTO DE LA VIA CON MAQUINARIA
