## BITACORA ELECTRÓNICA DE OBRA

<b>Confirma Bitacora:</b> Si	<b>Nro Informe:</b> 85	<b>Fecha Informe:</b> 13 - 05 - 2023	<b>Nombre De La Obra:</b> Corredor Vial: Huánuco - La Unión-Huallanca, Dv. Antamina/Emp. PE-3N (Tingo Chico) - Nuevas Flores - Llata - Antamina, Tramo I	<b>Personal Encargado:</b> BORIS WALTER AYLLÓN CARCELÉN
---------------------------------	---------------------------	---	---	--

NUMERO DE INFORME No. 0085-2023  
 CONTRATO DE OBRA: No. 127-2018-MTC/ 20  
 EMPRESA CONTRATISTA: CHINA RAILWAY 20 BUREAU GROUP CORPORATION  
 OBRA: "CONSERVACIÓN POR NIVELES DE SERVICIO Y OPERACIÓN DEL CORREDOR VIAL; HUANUCO- LA UNION- HUALLANCA –DV. ANTAMINA – EMP.PE 3N" ( TINGO CHICO) - NUEVAS FLORES - LLATA- ANTAMINA - TRAMO 1 LONGITUD: 52.92 KMS.  
 MONTO DEL CONTRATO : S/ 1,241,495,685.46 INCLUYE IGV  
 MONTO DEL CONTRATO TRAMO 1 ( OI-1) ; S/ 323,942,616.32 Nuevo Monto del Presupuesto OI-1 S/ 395 427 697,64 Inc. I.G.V con precios a junio 2018  
 SUPERVISOR: CONSORCIO SUPERVISOR LOUIS BERGER - HOB  
 CONTRATO DE CONSULTORIA DE OBRA N° 144 -2018-MTC/20.2  
 MONTO DEL CONTRATO DE CONSULTORIA: S/. 123,625,905,13 INCLUYE IGV  
 MONTO ASIGNADO AL PRIMER TRAMO (PRIMER EQUIPO) : S/ 27,4

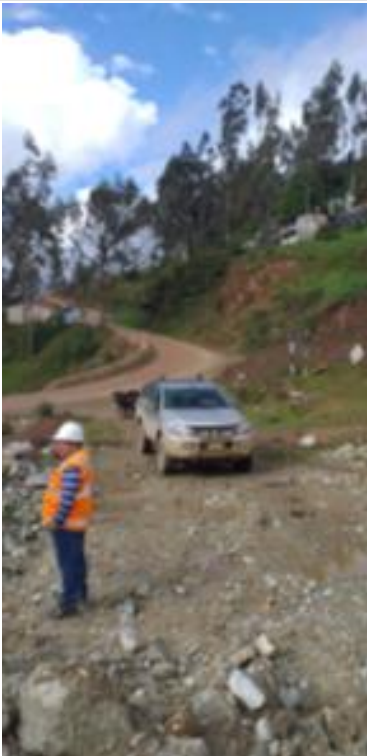
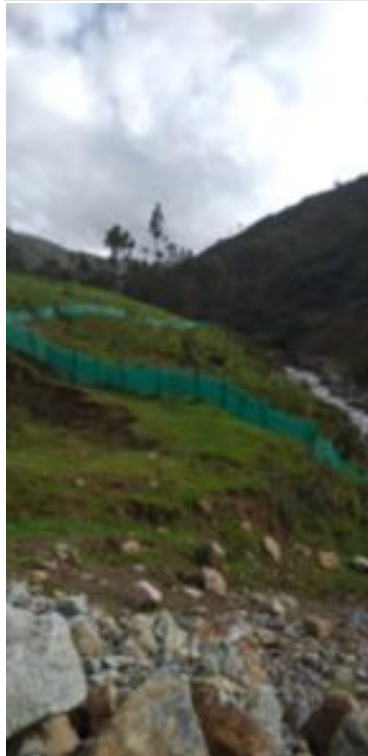
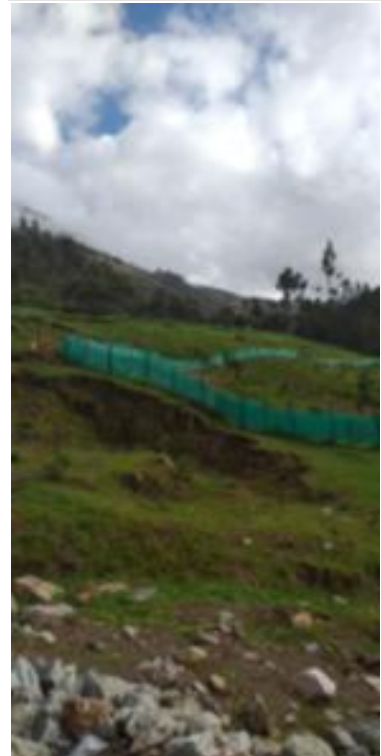
PROGRESIVA KM. 35+850

VISITA DE VERIFICACION DE ACTIVIDADES EJECUTADAS EN AREAS AUXILIARES ITS NO. 7 :  
VISITA AL LUGAR PROPUESTO COMO DME 94 ( KM. 35+850) (PROPUESTA ADICIONAL No. 24)**CDescripcion** \_\_\_\_\_ :

En la progresiva Km. 35+850 Se realiza visita de seguimiento y monitoreo al área auxiliar : DME 94 propuesto en la Variación No. 24 acompañado por el Técnico German Benavides por la Supervisión y el Ing. Reiser Inga, especialista en producción de la Contratista para verificar las actividades ejecutadas en el sitio donde se propone como Deposito de Material excedente, DME 94 km 35+850,. visto desde la entrada de acceso hacia el DME 94 Propuesto, se VERIFICA que hasta la fecha NO se ha realizado actividad alguna en este lugar, de acuerdo al presupuesto del adicional No. 24.

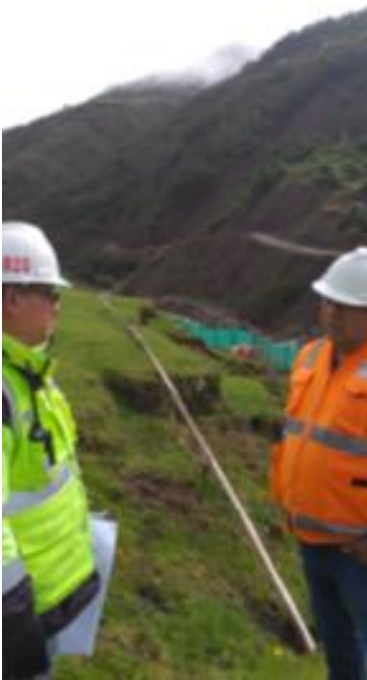
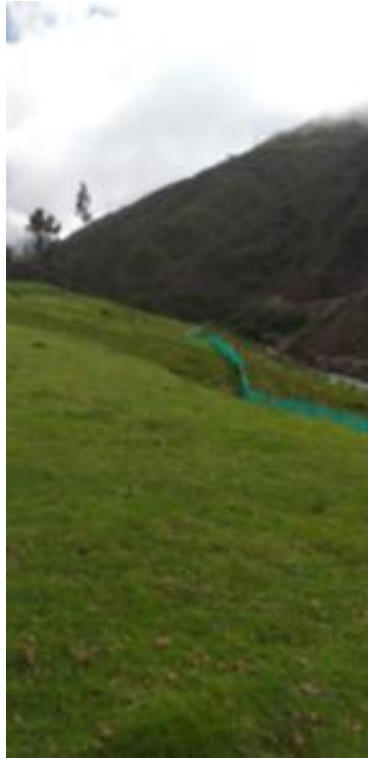
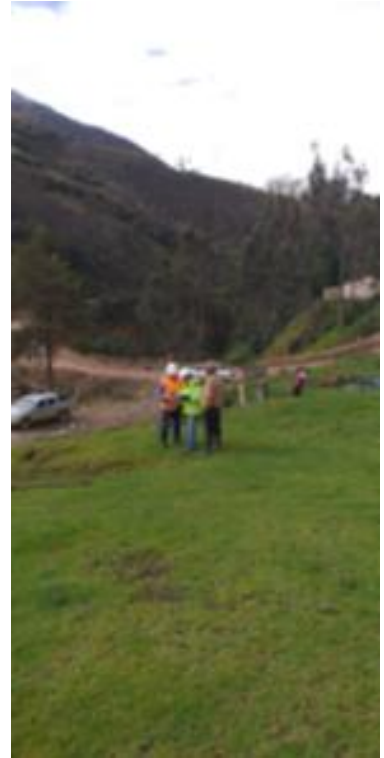
PROGRESIVA KM. 35+850

VISITA DE VERIFICACION DE ACTIVIDADES EJECUTADAS EN AREAS AUXILIARES ITS No. 7: VISITA AL LUGAR PROPUESTO COMO DME 94 ( KM. 35+850) (PROPUESTA ADICIONAL No. 24) CERCOS EXISTENTES Y CULTIVOS

En la progresiva Km. 35+850 Se realiza visita de seguimiento y monitoreo al área auxiliar DME 94 propuesto en la Variación No. 24 acompañado por el Técnico German Benavides por la Supervisión y el Ing. Reiser Inga, especialista en producción de la Contratista para verificar las actividades ejecutadas en el sitio donde se propone como Deposito de Material excedente, DME 94 km 35+850,. visto desde la parte central del DME Propuesto, se VERIFICA la existencia de cercos linderos, cultivos de habas y vegetación ( pasto) , se verifica que no hay actividad realizada en este sector, NO se ha realizado actividad alguna en este lugar, de acuerdo al presupuesto del adicional No. 24.

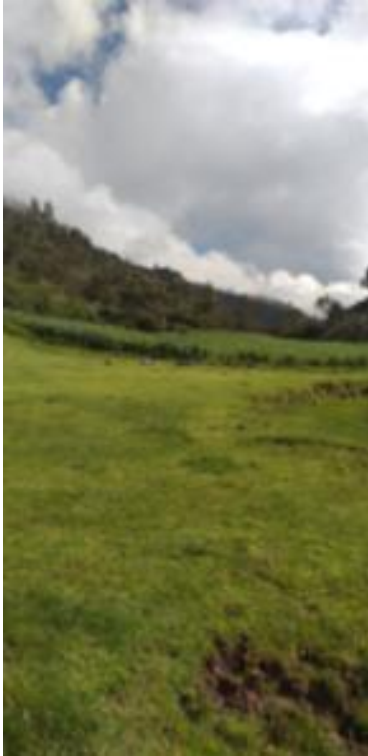
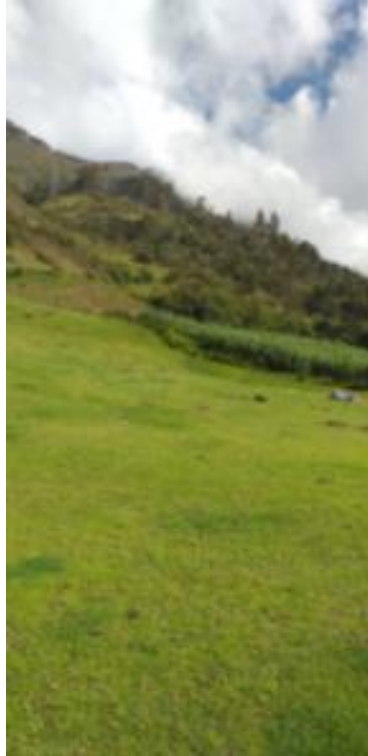
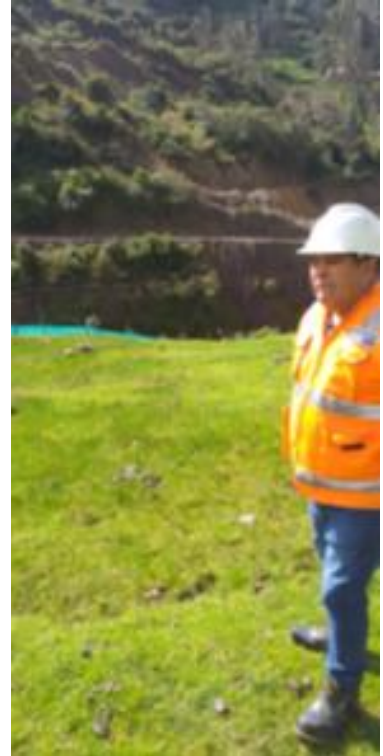
PROGRESIVA KM. 35+850

VISITA DE VERIFICACION DE ACTIVIDADES EJECUTADAS EN AREAS AUXILIARES ITS No. 7: VISTA DESDE LA PARTE CENTRAL SUPERIOR DEL DME 94 ( KM. 35+850) (PROPUESTA ADICIONAL No. 24)

En la progresiva Km. 35+850 Se realiza visita de seguimiento y monitoreo al área auxiliar propuesto en la Variación No. 24 acompañado por el Técnico German Benavides por la Supervisión y el Ing. Reiser Inga, especialista en producción de la Contratista para verificar las actividades ejecutadas en el sitio donde se propone como Deposito de Material excedente, DME 94 km 35+850,. visto desde la parte superior central del DME Propuesto, se VERIFICA , que NO se han realizado actividad alguna en este lugar, de acuerdo a las partidas del presupuesto adicional No. 24 propuesto. CONCLUSION: NO HAY ACTIVIDADES EJECUTADAS DEL PRESUPUESTO ADICIONAL No, 24

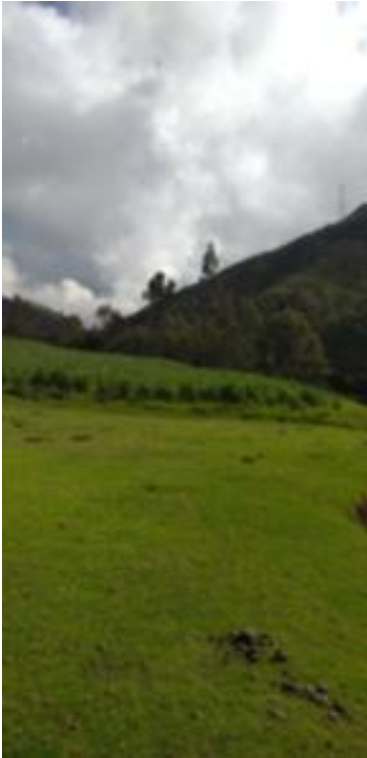
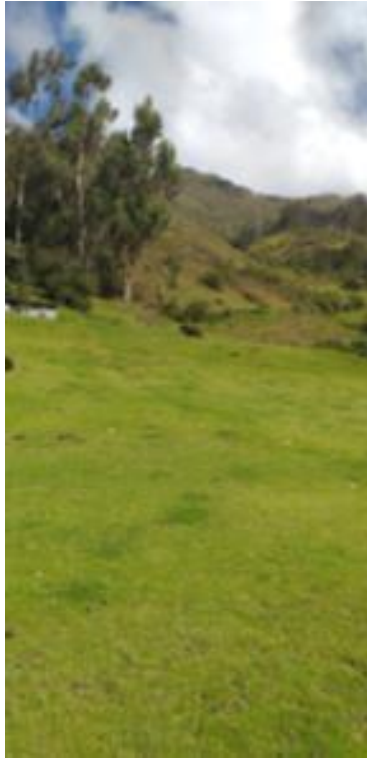
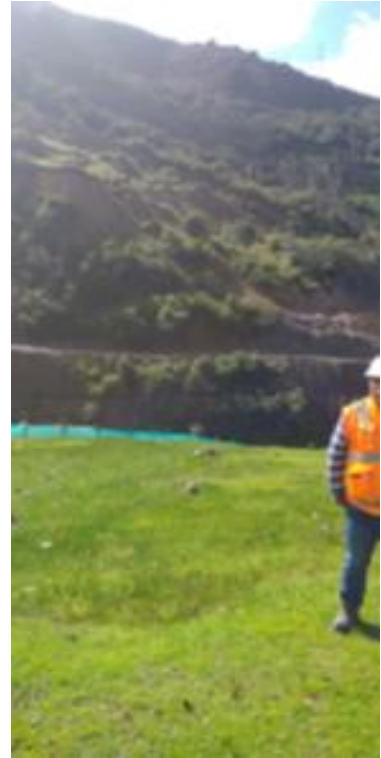
PROGRESIVA KM. 35+850  
VISITA DE VERIFICACION DE ACTIVIDADES EJECUTADAS EN AREAS AUXILIARES ITS No. 7: VISITA AL LUGAR PROPUESTO COMO DME 94 ( KM. 35+850) (PROPUESTA ADICIONAL No. 24) CERCOS EXISTENTES Y CULTIVOS

En la progresiva Km. 35+850 Se realiza visita de seguimiento y monitoreo al área auxiliar DME 94 propuesto en la Variación No. 24 acompañado por el Técnico German Benavides por la Supervisión y el Ing. Reiser Inga, especialista en producción de la Contratista para verificar las actividades ejecutadas en el sitio donde se propone como Deposito de Material excedente, DME 94 km 35+850,. visto desde la parte central del DME Propuesto, se VERIFICA la existencia de cercos linderos, cultivos de habas y vegetación ( pasto) , se verifica que no hay actividad realizada en este sector, NO se ha realizado ninguna actividad en este lugar, de acuerdo al presupuesto del adicional No. 24. CONCLUSION: NO SE HA EJECUTADO HASTA LA FECHA NINGUNA PARTIDA CONTEMPLADA EN EL PRESUPUESTO ADICIONAL No. 24

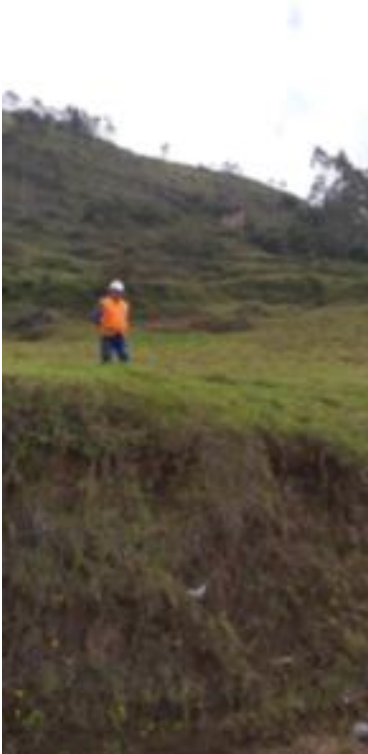
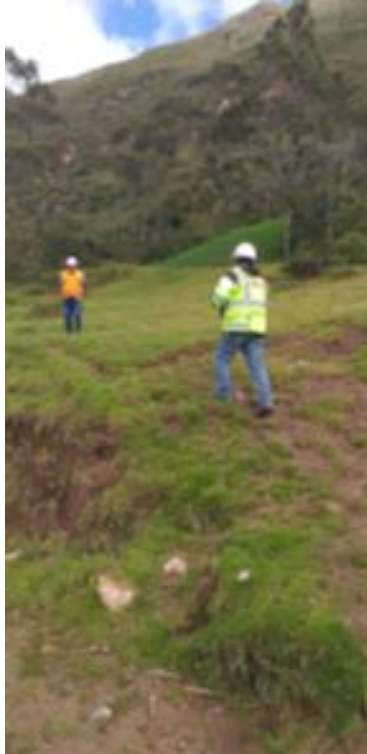
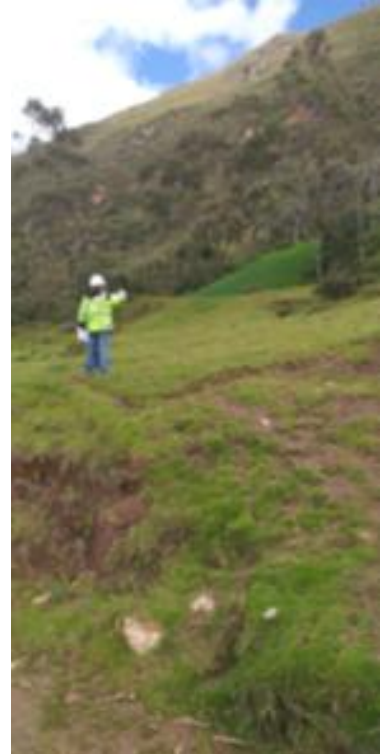
PROGRESIVA KM. 37+650

VISITA DE VERIFICACION DE ACTIVIDADES EJECUTADAS EN AREAS AUXILIARES ITS NO. 7 : VISITA AL LUGAR PROPUESTO COMO DME 96 ( KM. 37+650) (PROPUESTA ADICIONAL No. 24)

En la progresiva Km. 37+650 Se realiza visita de seguimiento y monitoreo al área auxiliar : DME 96 propuesto en la Variación No. 24 acompañado por el Técnico German Benavides por la Supervisión y el Ing. Reiser Inga, especialista en producción de la Contratista para verificar las actividades ejecutadas en el sitio donde se propone como Deposito de Material excedente, DME 96 km 37+650,. visto desde la entrada de acceso hacia el DME 96 Propuesto, se VERIFICA que hasta la fecha NO se ha realizado actividad alguna en este lugar, de acuerdo al presupuesto del adicional No. 24.

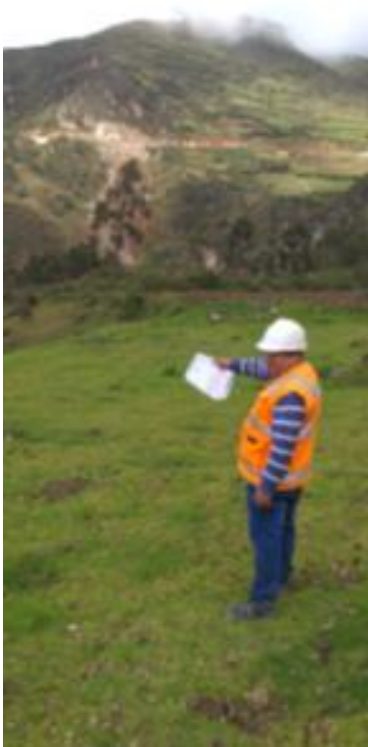
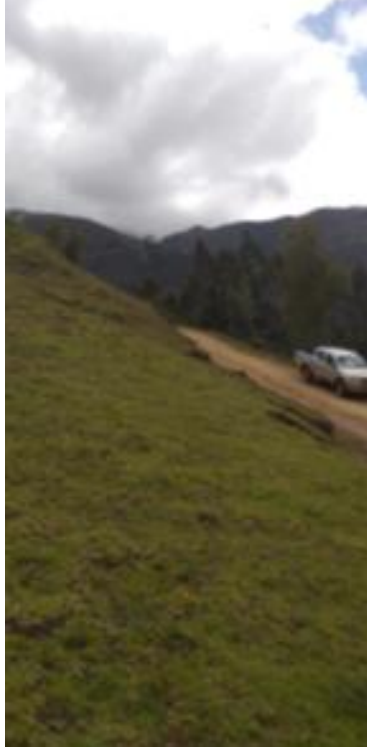
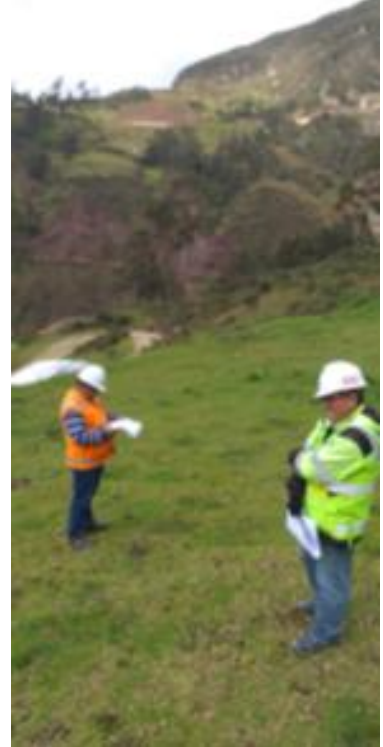
PROGRESIVA KM. 37+650

VISITA DE VERIFICACION DE ACTIVIDADES EJECUTADAS EN AREAS AUXILIARES ITS NO. 7 : VISITA AL LUGAR PROPUESTO COMO DME 96 ( KM. 37+650) (PROPUESTA ADICIONAL No. 24) VEGETACION BAJA ( PASTO)

En la progresiva Km. 37+650 Se realiza visita de seguimiento y monitoreo al área auxiliar : DME 96 propuesto en la Variación No. 24 acompañado por el Técnico German Benavides por la Supervisión y el Ing. Reiser Inga, especialista en producción de la Contratista para verificar las actividades ejecutadas en el sitio donde se propone como Deposito de Material excedente, DME 96 km 37+650,. visto desde la entrada hacia el DME 96 Propuesto, se VERIFICA vegetación baja ( pasto ) y en el sitio solo se han realizado la referenciaciones con fines de elaboración del expediente técnico del adicional No 24 pero hasta la fecha NO se ha ejecutado alguna ninguna partida del presupuesto del adicional No. 24.

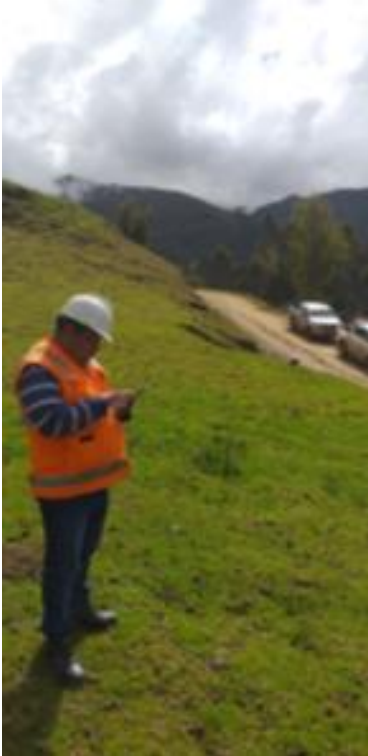
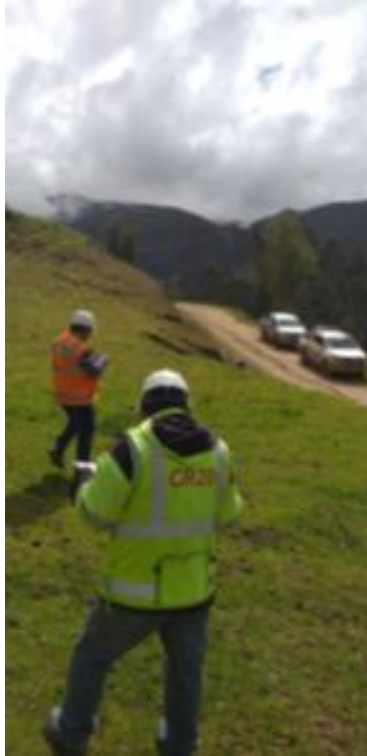
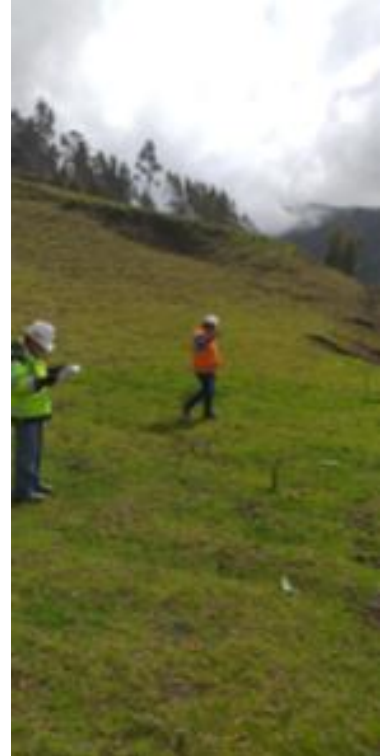
PROGRESIVA KM. 37+650

VISITA DE VERIFICACION DE ACTIVIDADES EJECUTADAS EN AREAS AUXILIARES ITS No. 7: VISITA AL LUGAR PROPUESTO COMO DME 96 ( KM. 37+650) (PROPUESTA ADICIONAL No. 24) pasto

En la progresiva Km. 37+650 Se realiza visita de seguimiento y monitoreo al área auxiliar DME 96 propuesto en la Variación No. 24 acompañado por el Técnico German Benavides por la Supervisión y el Ing. Reiser Inga, especialista en producción de la Contratista para verificar las actividades ejecutadas en el sitio donde se propone como Deposito de Material excedente, DME 96 km 37+650,. visto desde la parte central del DME Propuesto, se VERIFICA la existencia de vegetación ( pasto) predominante en el sector , se verifica que no hay actividad realizada en este sector, NO se ha realizado ninguna actividad en este lugar, de acuerdo al presupuesto del adicional No. 24. CONCLUSION: NO SE HA EJECUTADO HASTA LA FECHA NINGUNA PARTIDA CONTEMPLADA EN EL PRESUPUESTO ADICIONAL No. 24

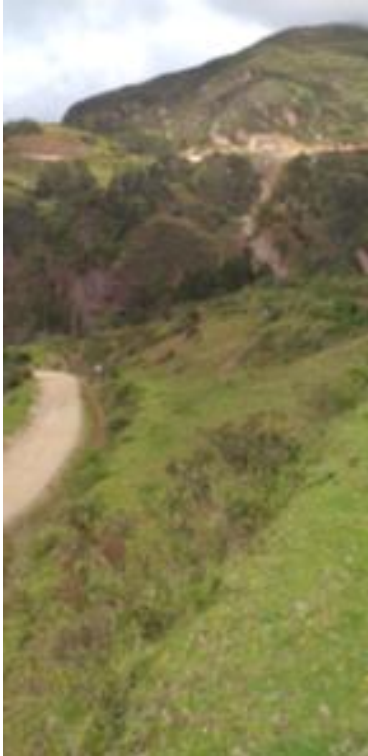
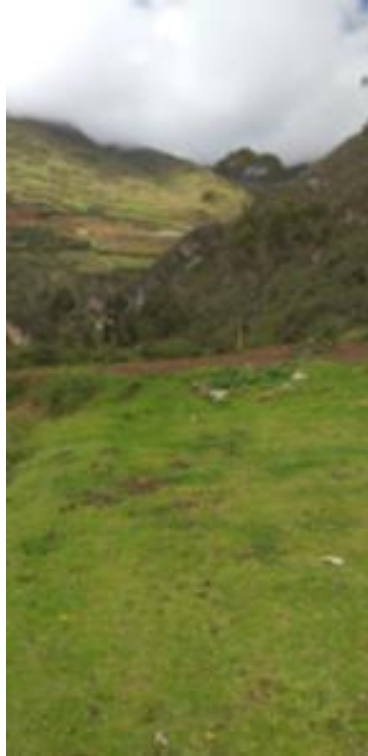
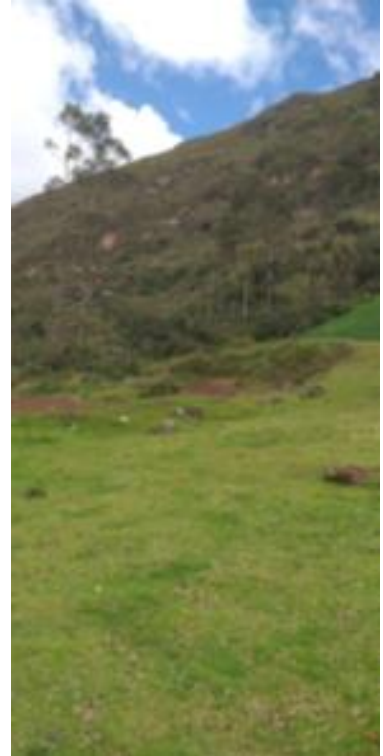
PROGRESIVA KM. 37+650

VISITA DE VERIFICACION DE ACTIVIDADES EJECUTADAS EN AREAS AUXILIARES ITS No. 7: VISITA AL LUGAR PROPUESTO COMO DME 96 ( KM. 37+650) (PROPUESTA ADICIONAL No. 24)

En la progresiva Km. 37+650 Se realiza visita de seguimiento y monitoreo al área auxiliar DME 96 propuesto en la Variación No. 24 acompañado por el Técnico German Benavides por la Supervisión y el Ing. Reiser Inga, especialista en producción de la Contratista para verificar las actividades ejecutadas en el sitio donde se propone como Deposito de Material excedente, DME 96 km 37+650,. visto desde la parte superior del DME Propuesto, se VERIFICA la existencia de vegetación ( pasto) predominante en el sector , se verifica que no hay actividad realizada en este sector, NO se ha realizado ninguna actividad en este lugar, de acuerdo al presupuesto del adicional No. 24. CONCLUSION: NO SE HA EJECUTADO HASTA LA FECHA NINGUNA PARTIDA CONTEMPLADA EN EL PRESUPUESTO ADICIONAL No. 24
