BITACORA ELECTRÓNICA DE OBRA

Confirma Bitacora: Si	Nro Informe: 0087	Fecha Informe: 16 - 05 - 2023	Nombre De La Obra: Corredor Vial: Huánuco - La Unión-Huallanca, Dv. Antamina/Emp. PE-3N (Tingo Chico) - Nuevas Flores - Llata - Antamina, Tramo I	Personal Encargado: BORIS WALTER AYLLÓN CARCELÉN
---------------------------------	-----------------------------	---	---	--

Asunto:
 NUMERO DE INFORME No. 0087-2023
 CONTRATO DE OBRA: No. 127-2018-MTC/ 20
 EMPRESA CONTRATISTA: CHINA RAILWAY 20 BUREAU GROUP CORPORATION
 OBRA: "CONSERVACIÓN POR NIVELES DE SERVICIO Y OPERACIÓN DEL CORREDOR VIAL; HUANUCO- LA UNION- HUALLANCA –DV. ANTAMINA – EMP.PE 3N" (TINGO CHICO) - NUEVAS FLORES - LLATA- ANTAMINA - TRAMO 1 LONGITUD: 52.92 KMS.
 MONTO DEL CONTRATO : S/ 1,241,495,685.46 INCLUYE IGV
 MONTO DEL CONTRATO TRAMO 1 (OI-1) ; S/ 323,942,616.32 Nuevo Monto del Presupuesto OI-1 S/ 395 427 697,64 Inc. I.G.V con precios a junio 2018
 SUPERVISOR: CONSORCIO SUPERVISOR LOUIS BERGER - HOB
 CONTRATO DE CONSULTORIA DE OBRA N° 144 -2018-MTC/20.2
 MONTO DEL CONTRATO DE CONSULTORIA: S/. 123,625,905,13 INCLUYE IGV
 MONTO ASIGNADO AL PRIMER TRAMO (PRIMER EQUIPO) : S/ 27,450,314.74 INCLUYE IGV
 LA OBRA ACTUALMENTE SE

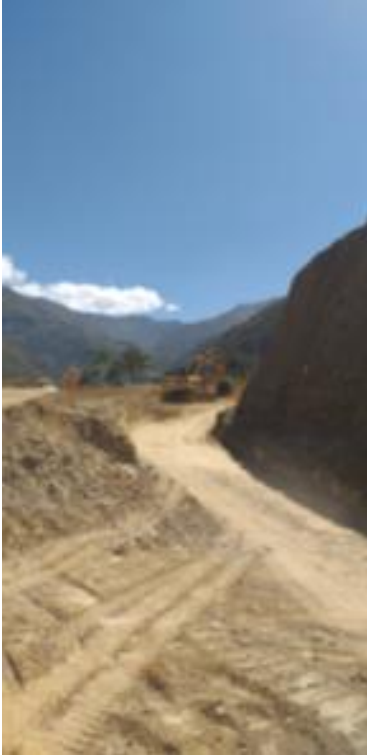
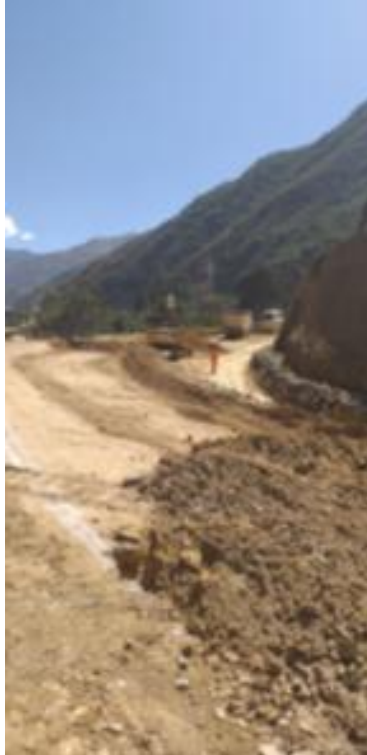
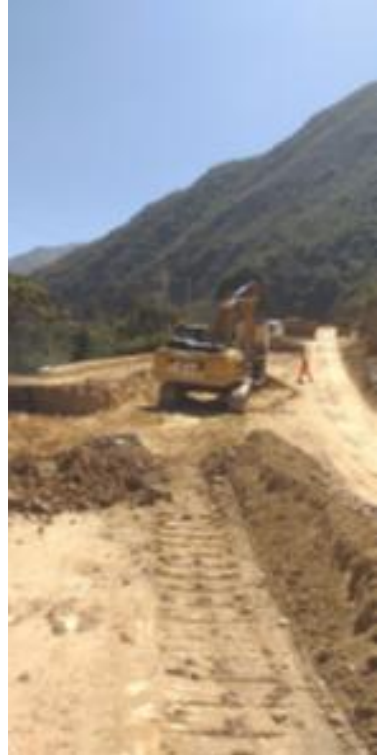
PROGRESIVA KM. 30+700
CODIGO 200 MOVIMIENTO DE TIERRAS
PARTIDA No. 210,A PERFILADO Y COMPACTADO DE SUBRASANTE EN ZONA DE CORTE.
PARTIDA No, 207.A MEJORAMIENTOS DE SUELOS

En la progresiva Km. 30+700 se realiza el corte hasta nivel de subrasante para iniciar la excavación para el mejoramiento de suelos en el lado izquierdo de la vía, En el lado derecho se ha realizado mejoramiento de suelos, de acuerdo a la prestación adicional aprobada No. 17, se utiliza una excavadora de oruga , una compactadora de rodillo, trabajan 1 capataz, 2 operadores, 2 obreros y 2 vigias.

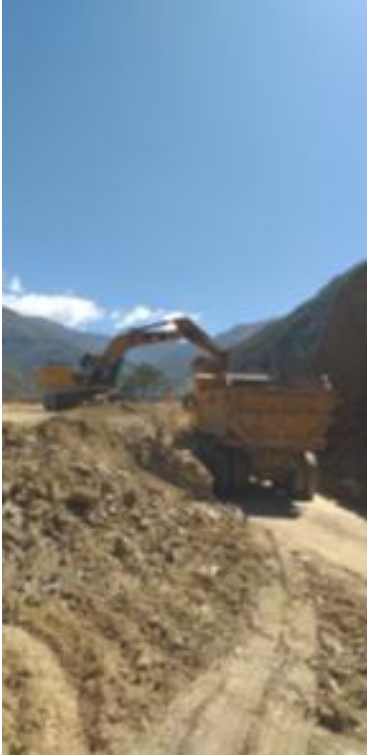
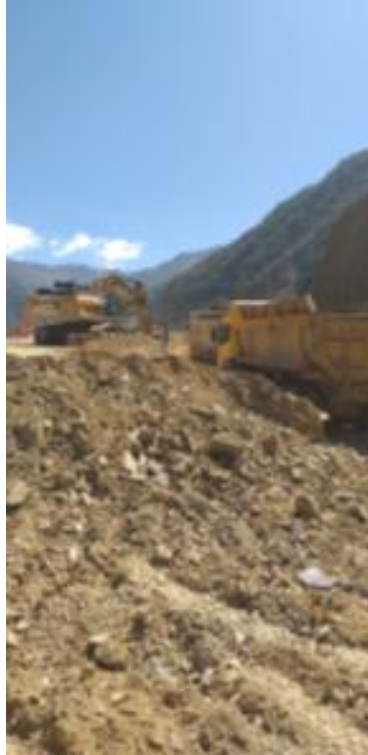
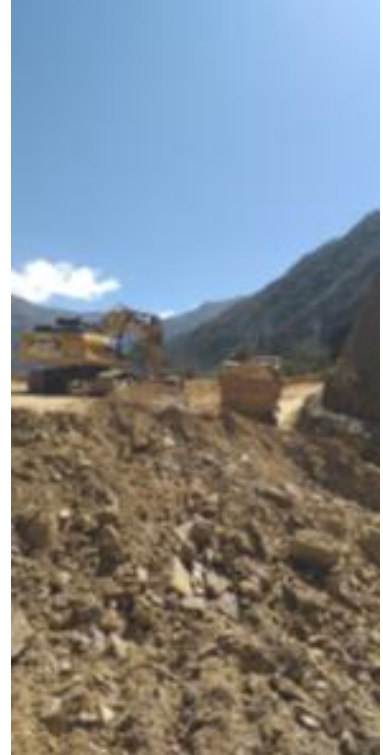
PROGRESIVA KM. 30+710 AL KM. 30+790
CODIGO 200 MOVIMIENTO DE TIERRAS
PARTIDA No. 210.A PERFILADO Y COMPACTADO DE SUBRASANTE EN ZONA DE CORTE.
PARTIDA No. 207.A MEJORAMIENTOS DE SUELOS

En las progresivas Km. 30+710al Km. 30+790 En el lado derecho e izquierdo será mejorado, se realiza el corte hasta nivel de subrasante para iniciar la excavación para el mejoramiento de suelos en el lado izquierdo de la vía, En el lado derecho se ha realizado mejoramiento de suelos, de acuerdo a la prestación adicional aprobada No. 17, se utiliza una excavadora de oruga , una compactadora de rodillo, trabajan 1 capataz, 2 operadores, 2 obreros y 2 vigias. el material excedente se esta acopiando en el km 33 provisionalmente en un lado de la vía esperando aprobacion de DME adicional

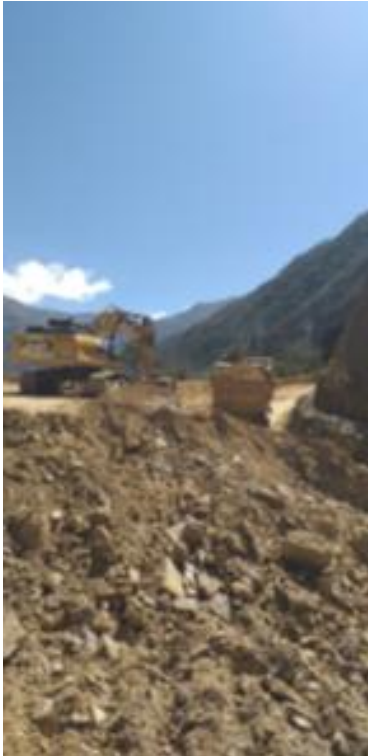
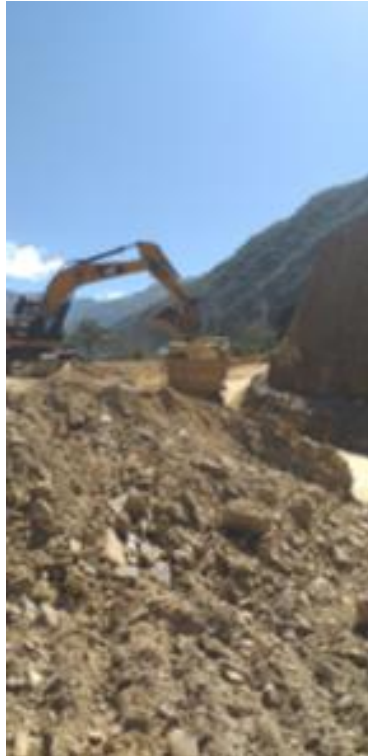
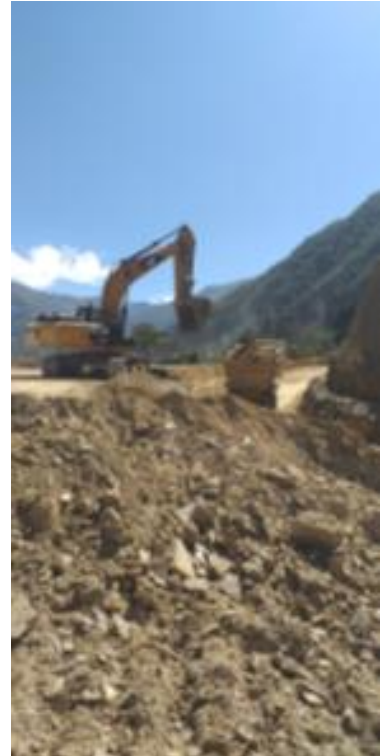
PROGRESIVA KM. 30+720
CODIGO 200 MOVIMIENTO DE TIERRAS
PARTIDA No. 210.A PERFILADO Y COMPACTADO DE SUBRASANTE EN ZONA DE CORTE.
PARTIDA No. 207.A MEJORAMIENTOS DE SUELOS

En la progresiva Km. 30+720 se realiza el corte hasta nivel de subrasante para iniciar la excavación para el mejoramiento de suelos en el lado izquierdo de la vía, En el lado derecho se ha realizado mejoramiento de suelos, de acuerdo a la prestación adicional aprobada No. 17, se utiliza una excavadora de oruga para el corte y carga de material excedente, 4 volquetes, una compactadora de rodillo, trabajan 1 capataz, 2 operadores, 2 obreros, 4 choferes y 2 vigías.

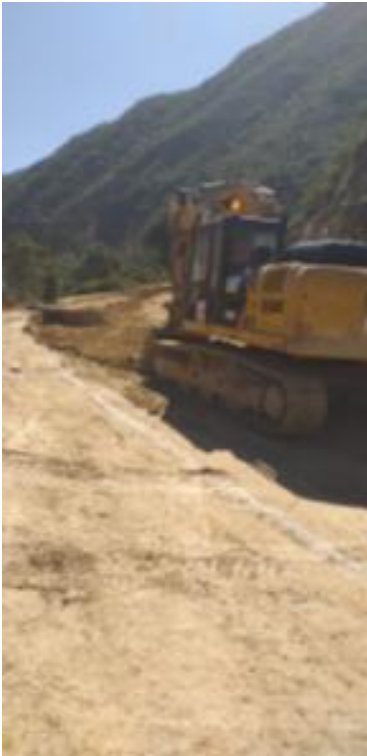
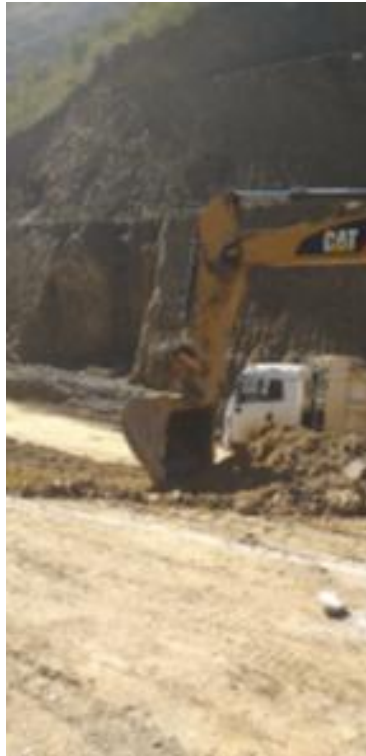
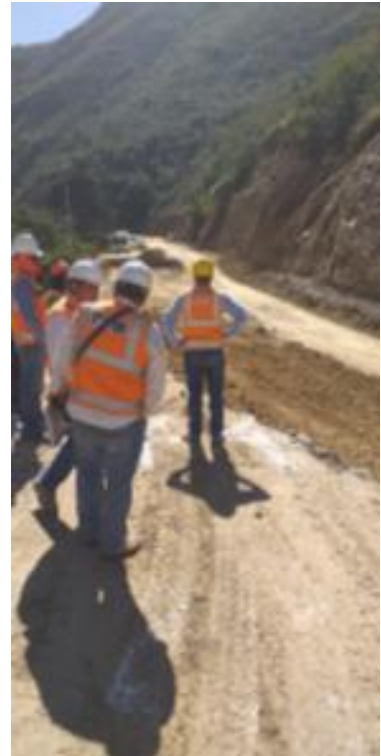
PROGRESIVA KM. 30+740
CODIGO 200 MOVIMIENTO DE TIERRAS
PARTIDA No. 210,A PERFILADO Y COMPACTADO DE SUBRASANTE EN ZONA DE CORTE.
PARTIDA No, 207.A MEJORAMIENTOS DE SUELOS

En la progresiva Km. 30+740 se continua con el corte hasta nivel de subrasante para iniciar la excavación para el mejoramiento de suelos en el lado izquierdo de la vía, de acuerdo a la prestación adicional aprobada No. 17, se utiliza una excavadora de oruga para el corte y carga de material excedente, 4 volquetes, trabajan 1 capataz, 2 operadores, 2 obreros, 4 choferes y 2 vigias.

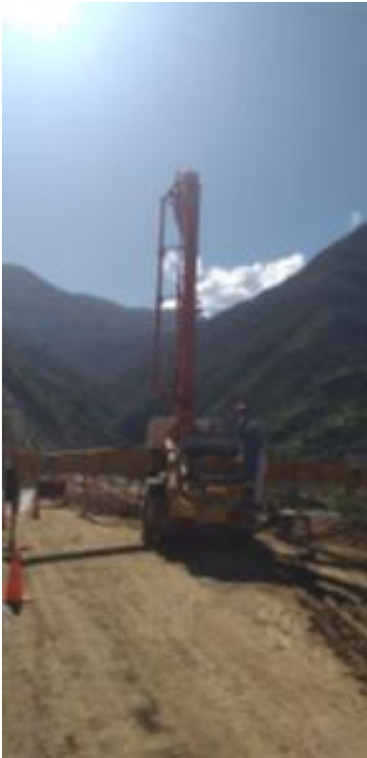
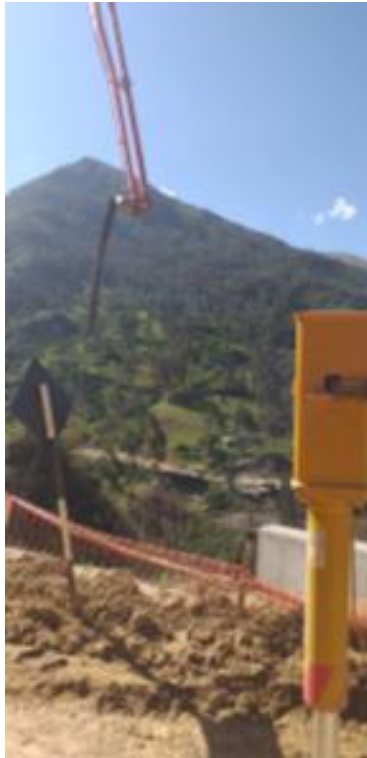
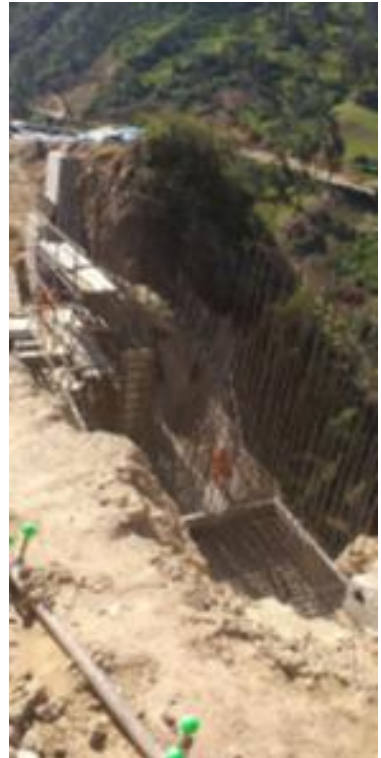
PROGRESIVAS KM. 28+776 AL KM 28+801
CODIGO: 500 DRENAJE
PARTIDA: 504.A ACERO DE REFUERZO
PARTIDA: 503.I ENCOFRADO Y DESENCOFRADO
PARTIDA : 503.D CONCRETO CLASE D (F'C= 210 KG/CM2)

En las progresivas Km. 28+776 al Km. 28+801 Se ha realizado la colocación de acero de refuerzo y la colocación del encofrado para iniciar el vaciado de paño3 de elevación (1er, nivel) y zapata de paño 5 para la construcción de muro de concreto armado, Se utiliza un Camión de bombeo, 3 camiones Mixer, 2 vibradores de concreto y herramientas menores, trabajan: 1 capataz, 1 operador de camión de bombeo 3 operadores de mixer, 12 operarios 2 vigias . El camión de bombeo se prepara para iniciar actividades, en espera de los camiones Mixer que vienen de la zona Industrial Km. 12

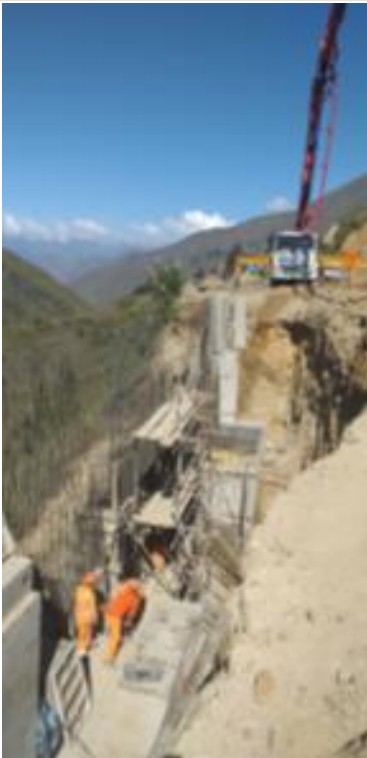
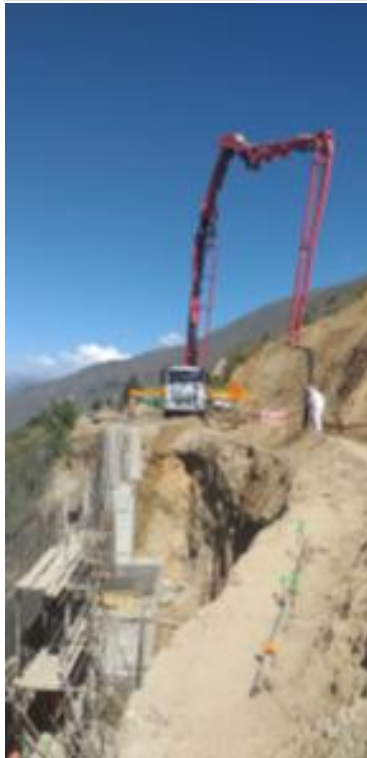
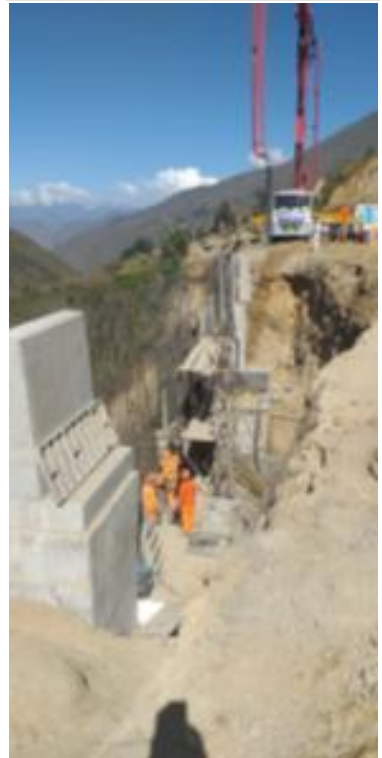
PROGRESIVAS KM. 28+776 AL KM 28+801
CODIGO: 500 DRENAJE
PARTIDA: 504.A ACERO DE REFUERZO
PARTIDA: 503.I ENCOFRADO Y DESENCOFRADO
PARTIDA : 503.D CONCRETO CLASE D (F'C= 210 KG/CM2)

En las progresivas Km. 28+776 al Km. 28+801 Se ha realizado la colocación de acero de refuerzo y la colocación del encofrado para iniciar el vaciado de paño3 de elevación (1er, nivel) y zapata de paño 5 para la construcción de muro de concreto armado, Se utiliza un Camión de bombeo, 3 camiones Mixer, 2 vibradores de concreto y herramientas menores, trabajan: 1 capataz, 1 operador de camión de bombeo 3 operadores de mixer, 12 operarios 2 vigias

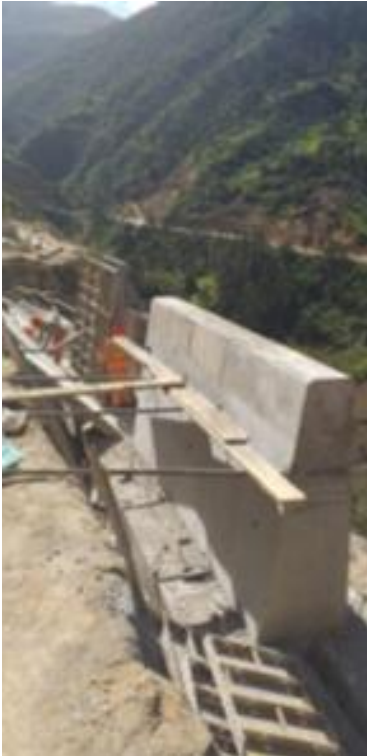
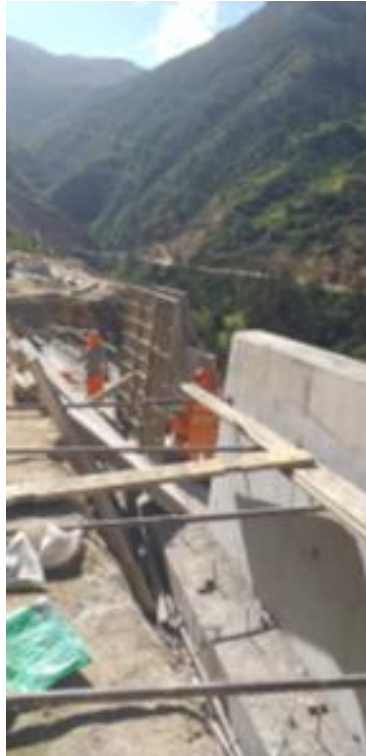
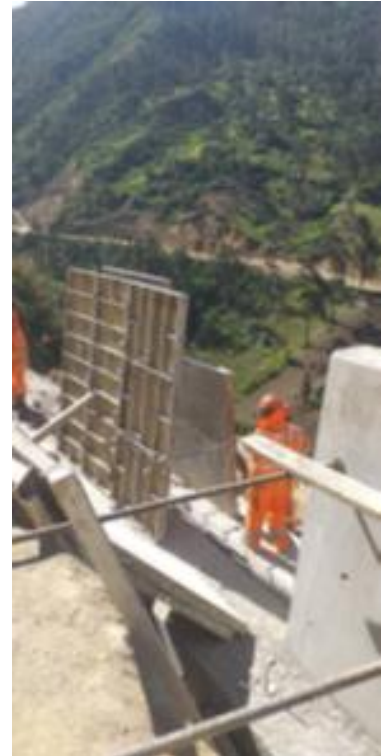
PROGRESIVA KM. 28+727
CODIGO 500 DRENAJE
PARTIDA : 503.I ENCOFRADO Y DESENCOFRADO

En la Progresiva Km. 28+727 se realiza encofrado de paño 3 en el borde izquierdo de la vía para la construcción de la elevación de muro de concreto ciclópeo , Se utiliza herramientas menores trabajan 1 capataz, 4 obreros

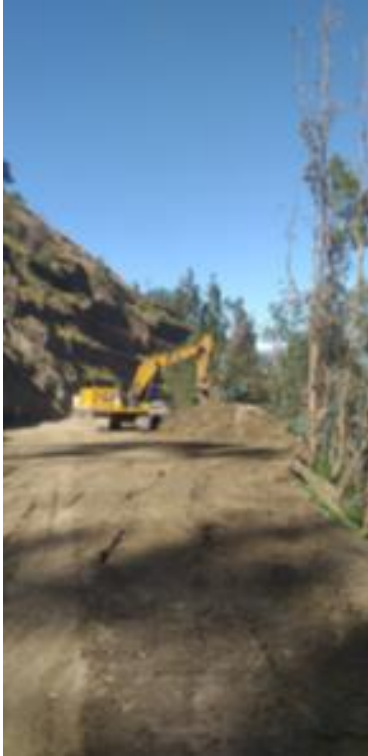
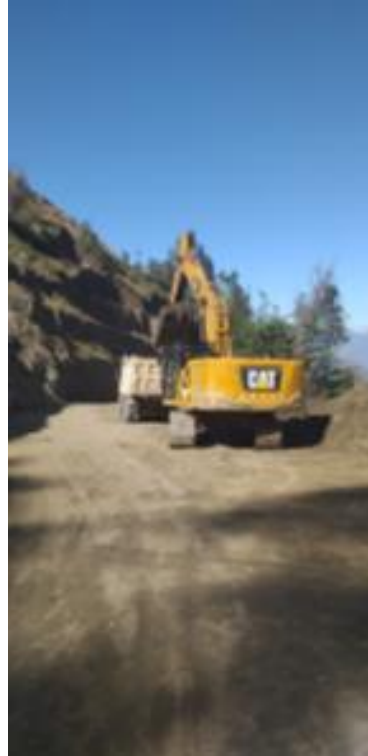
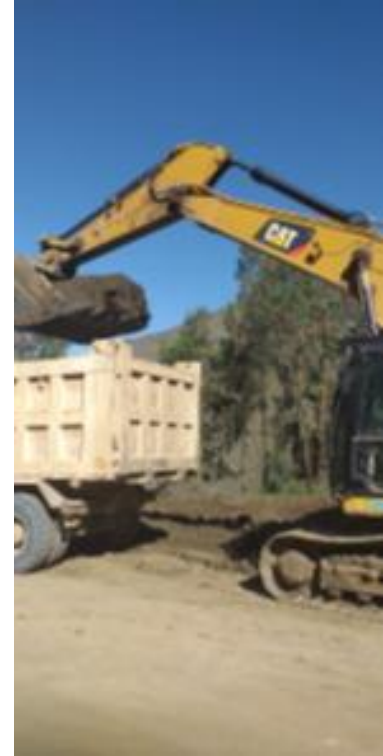
PROGRESIVA KM. 24+000
CODIGO 200 MOVIMIENTOS DE TIERRA
PARTIDA 203 A REMOCION DE DERRUMBES

En la progresiva Km. 24+000 se inicia la actividad de remoción de derrumbes, donde se utiliza una excavadora de oruga, un cargador frontal y 6 volquetes, trabajan: 1 capataz, 2 operadores, 6 choferes, 2 obreros, 2 vigías

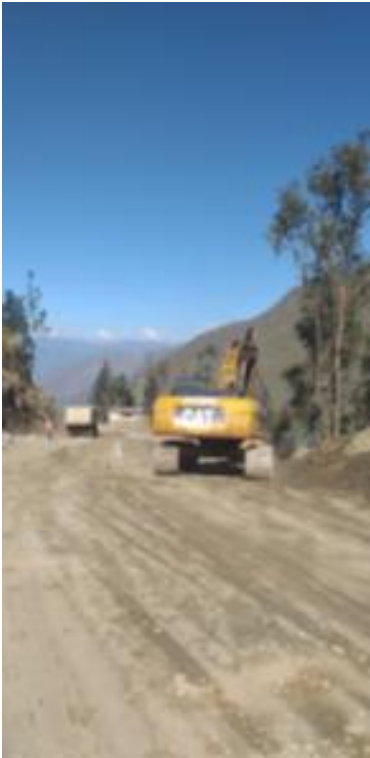
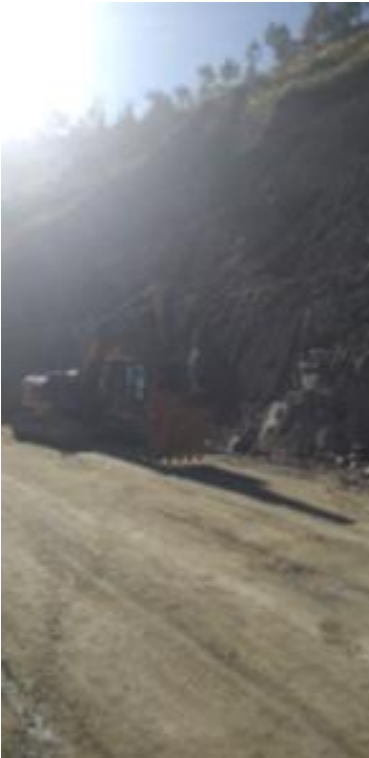
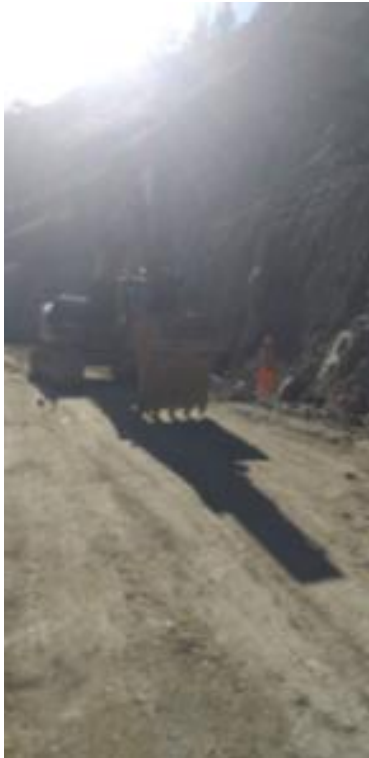
PROGRESIVAS KM. 23+860 AL KM. 23+930
 CODIGO 200 MOVIMIENTO DE TIERRAS
 PARTIDA No. 207.A MEJORAMIENTOS DE SUELOS (MAYOR CANTIDADES No. 2)

En las progresivas Km. 23+850 sal Km. 23+930 se inicia los trabajos correspondiente a los mayores metrados No, 2 en este sector, se utilizara una excavadora de oruga , una compactadora de rodillo, 2 volquetes trabajaran 1 capataz, 2 operadores, 2 choferes, 2 obreros y 2 vigias.

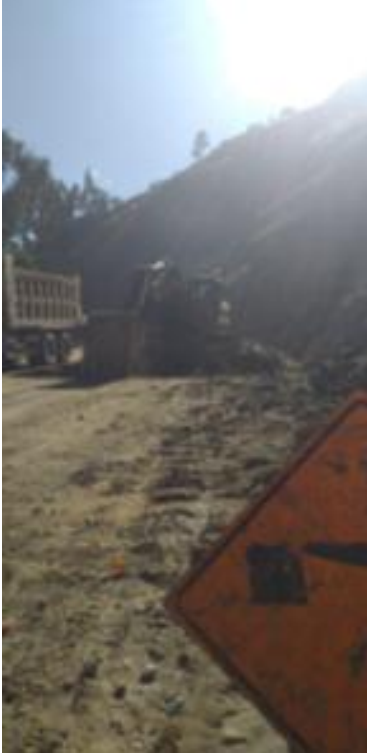
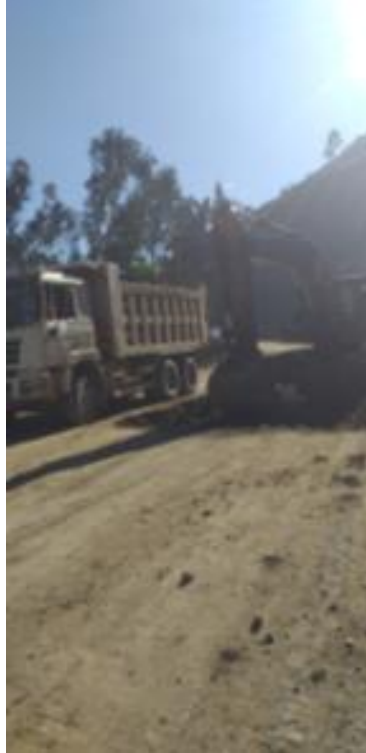
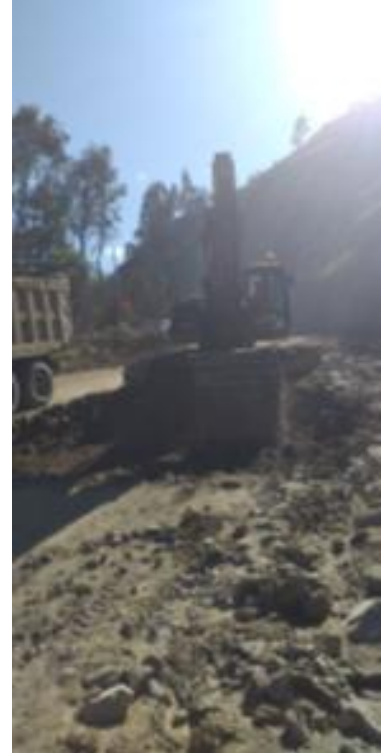
PROGRESIVAS KM. 23+860 AL KM. 23+930
CODIGO 200 MOVIMIENTO DE TIERRAS
PARTIDA No. 207.A MEJORAMIENTOS DE SUELOS (MAYORES CANTIDADES No. 2)

En las progresivas Km. 23+850 sal Km. 23+930 se realiza los trabajos correspondiente a los mayores metrados No. 2 en este sector, se realiza la excavación a nivel de subrasante en el lado derecho de la vía, se utiliza una excavadora de oruga ,2 volquetes trabajaran 1 capataz, 1 operador, 2 choferes, 2 obreros y 2 vigias.

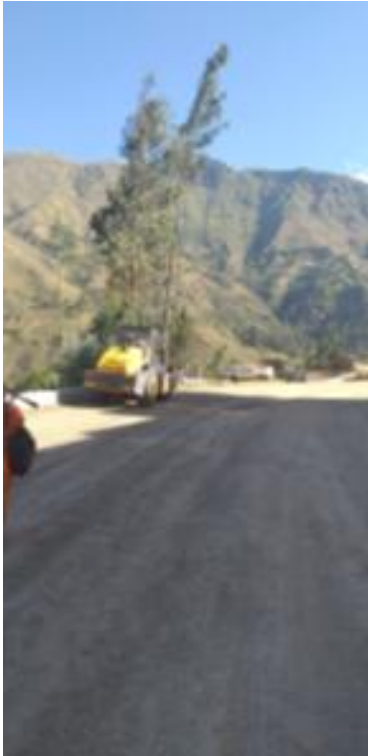
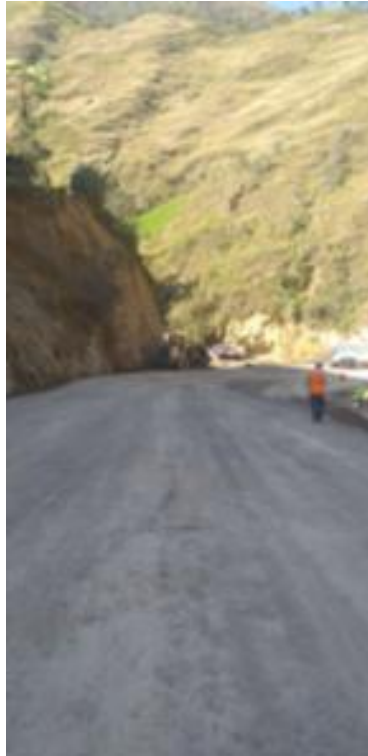
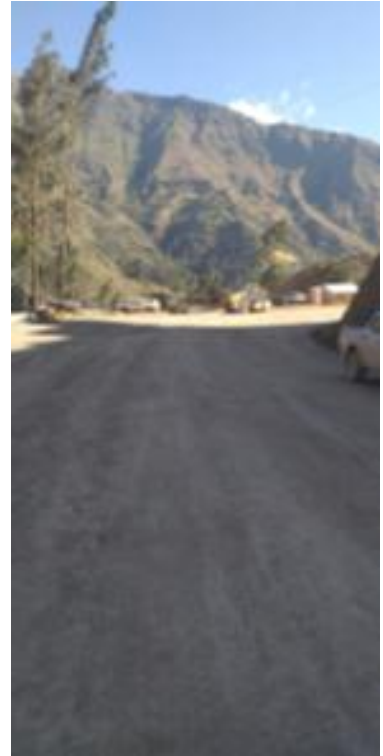
PROGRESIVA KM. 23+260 AKM. 23+420
CODIGO 200 MOVIMIENTO DE TIERRAS
PARTIDA No, 207.A MEJORAMIENTOS DE SUELOS

En la progresiva Km. 23+260 AL km. 23+420 se ha realizado mejoramientos a nivel de subrasante , actualmente se realiza la compactación del sector mejorado el corte hasta nivel de subrasante, de acuerdo a la prestación adicional aprobada No. 17, se utiliza actualmente una compactadora de rodillo y motoniveladora trabajan 1 capataz, 2 operadores, 2 obreros y 2 vigias. Se verifico en este sector la presencia de un muro en el borde izquierdo es necesario deducir el relleno en el área correspondiente.
deduccion relleno

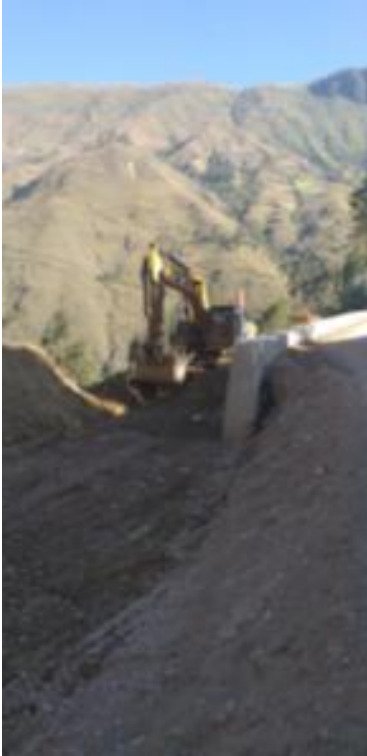
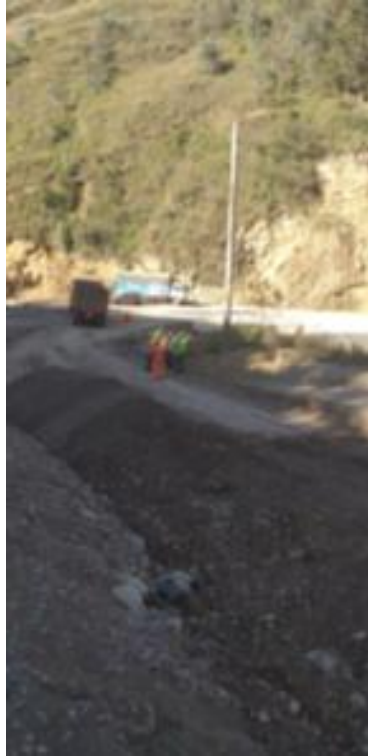
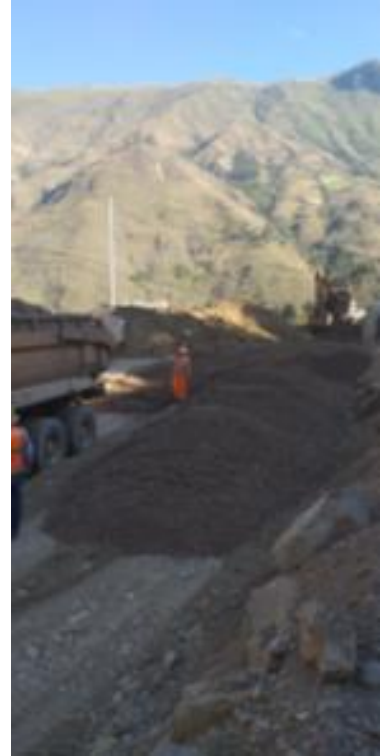
PROGRESIVA KM. 23+270 AL KM, 23+320
CODIGO 200 MOVIMIENTO DE TIERRAS
PARTIDA: 212.A BANQUETAS PARA RELLENOS
PARTIDA: 205.A TERRAPLENES

En las progresivas Km. 23+270 al Km. 23+320 se realiza la construcción de banquetas para rellenos y el relleno del terraplén en el lado izquierdo del borde de la vía, donde la banqueta es de 3.30 m, de ancho, Se utiliza una excavadora de oruga, trabajan : 1 capataz, 1 operador , 2 obreros

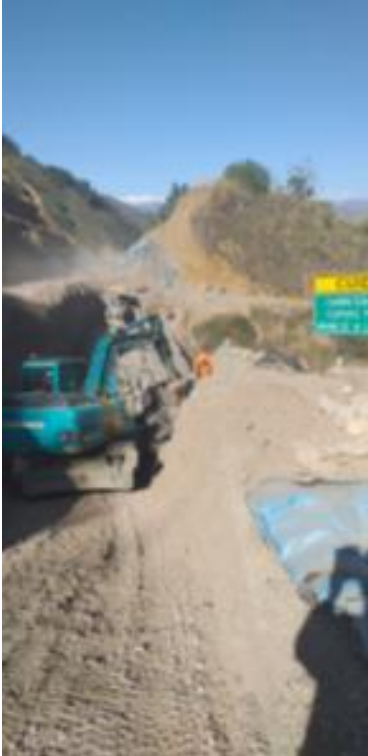
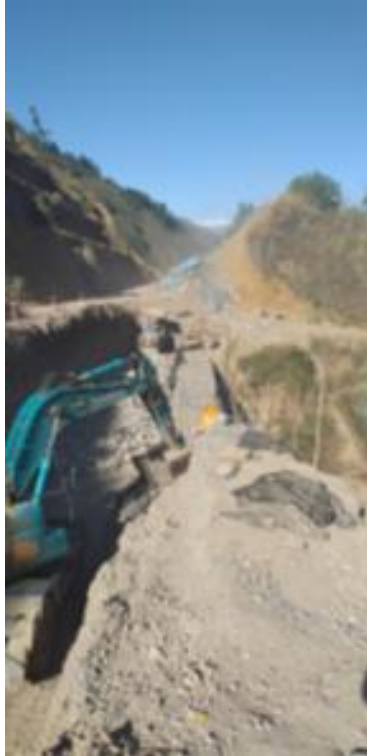
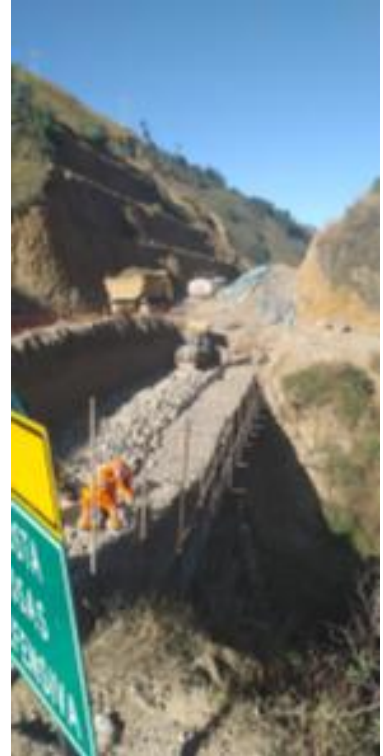
PROGRESIVA KM. 22+150

VISITA DE SEGUIMIENTO Y MONITOREO AL TRAMO 1: REPARACIONES REALIZADAS A MURO DE SUELO REFORZADO Y MURO DE GAVIONES QUE FUERON OBSERVADOS POR LA SUPERVISION

En la progresiva Km. 22+150 se realiza una reparación de un suelo reforzado y muro de gaviones que fue ejecutado con anterioridad, pero presento observaciones por parte de la Supervisión. Se realiza la subsanación de observaciones. Se utiliza una excavadora, una mini compactadora, una retroexcavadora y herramientas menores, trabajan: 1 capataz, 6 obreros, 3 operadores.
