# BITACORA ELECTRÓNICA DE OBRA

Confirma Bitacora:	Nro Informe:	Fecha Informe:	Nombre De La Obra:	Personal Encargado:
Si	0088	17 - 05 - 2023	Corredor Vial: Huánuco - La Unión-Huallanca, Dv. Antamina/Emp. PE-3N (Tingo Chico) - Nuevas Flores - Llata - Antamina, Tramo I	BORIS WALTER AYLLÓN CARCELÉN

NUMERO DE INFORME No. 0088-2023  
 CONTRATO DE OBRA: No. 127-2018-MTC/ 20  
 EMPRESA CONTRATISTA: CHINA RAILWAY 20 BUREAU GROUP CORPORATION  
 OBRA: "CONSERVACIÓN POR NIVELES DE SERVICIO Y OPERACIÓN DEL CORREDOR VIAL; HUANUCO- LA UNION- HUALLANCA –DV. ANTAMINA – EMP.PE 3N" ( TINGO CHICO) - NUEVAS FLORES - LLATA- ANTAMINA - TRAMO 1 LONGITUD: 52.92 KMS.  
 MONTO DEL CONTRATO : S/ 1,241,495,685.46 INCLUYE IGV  
 MONTO DEL CONTRATO TRAMO 1 ( OI-1) : S/ 323,942,616.32 Nuevo Monto del Presupuesto OI-1 S/ 395 427 697,64 Inc. I.G.V con precios a junio 2018  
 SUPERVISOR: CONSORCIO SUPERVISOR LOUIS BERGER - HOB  
 CONTRATO DE CONSULTORIA DE OBRA N° 144 -2018-MTC/20.2  
 MONTO DEL CONTRATO DE CONSULTORIA: S/. 123,625,905,13 INCLUYE IGV  
 MONTO ASIGNADO AL PRIMER TRAMO (PRIMER EQUIPO) : S/ 27,450,314.74 INCLUYE IGV  
 LA OBRA ACTUALMENTE SE ENCUENTRA EN EJECUCION

- VISITA DE SEGUIMIENTO Y MONITOREO

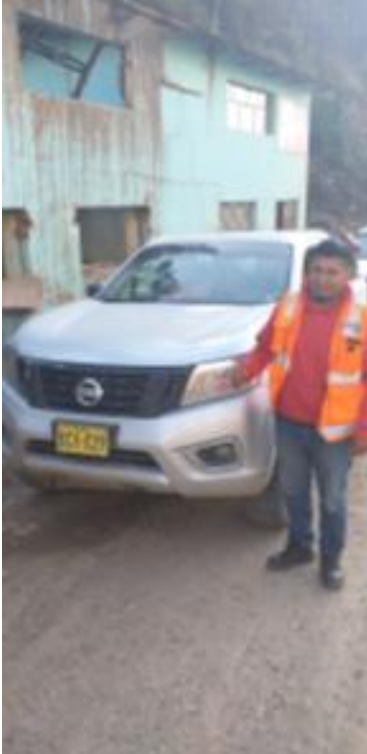
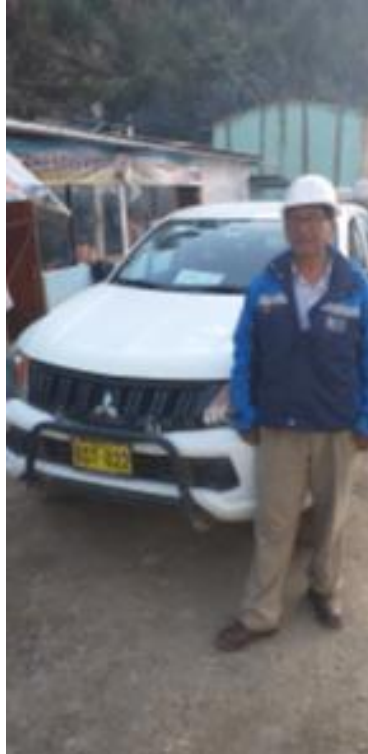
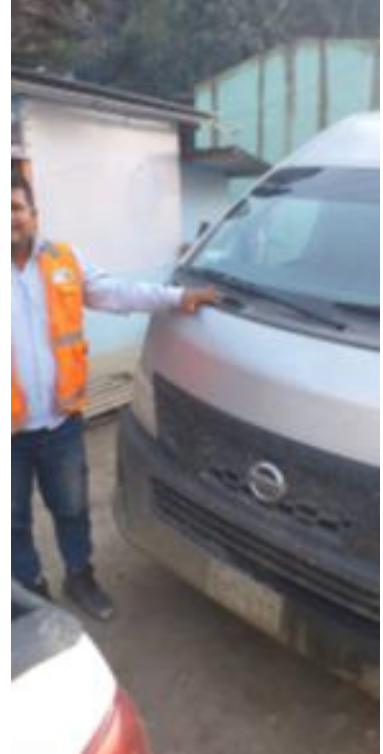
SECTOR HUANCAPALLAC PROGRESIVA KM. 18+700  
VISITA DE SEGUIMIENTO Y MONITOREO AL TRAMO 1 ( OI-T1) : VERIFICACION DE RECURSOS EN CAMPO ( VEHICULOS DE LA SUPERVISION)

En la progresiva Km. 18+700 se realiza visita de seguimiento y monitoreo a los recursos de la Supervisión en el sector de Huancapallac, se realiza la verificación de los vehículos utilizados por la Supervisión : Se verifica camioneta doble cabina, PLACA BCX-829 NISSAN con el conductor: Sr. Michael Camarena , camioneta doble cabina PLACA BDT- 822 MITSUBISHI con el conductor Sr Enrique Vargas y camioneta tipo combi PLACA ANQ-411 con el conductor Sr. Angelo Villanueva , prestando sus servicios de transporte al personal de Campo.

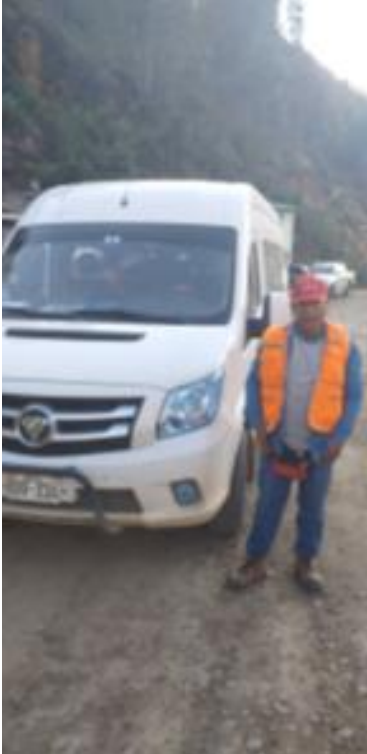
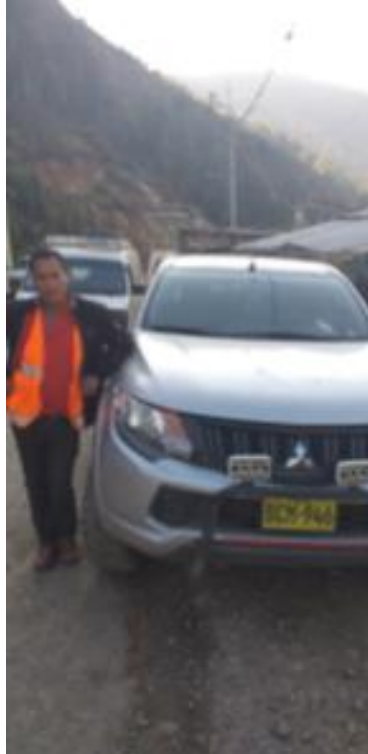
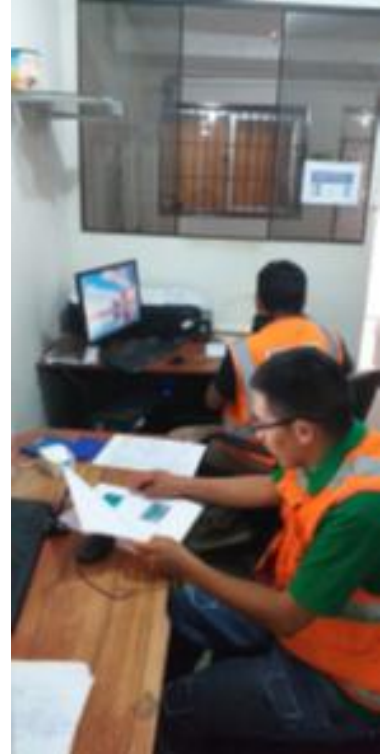
SECTOR HUANCAPALLAC  
PROGRESIVA KM. 18+700

VISITA DE SEGUIMIENTO Y MONITOREO AL TRAMO 1 ( OI-T1) : VERIFICACION DE RECURSOS EN CAMPO ( VEHICULOS DE LA SUPERVISION) continuación

En la progresiva Km. 18+700 se realiza visita de seguimiento y monitoreo a los recursos de la Supervisión en el sector de Huancapallac, se realiza la verificación de los vehículos utilizados por la Supervisión : Se verifica camioneta doble cabina PLACA BCM- 946 MITSUBISHI con el conductor Sr Julio Rivera y camioneta tipo combi PLACA BXF-316 MARCA CHINA con conductor NUEVO ( EMPEZO EL DIA 15-05-2023) , prestando sus servicios de transporte al personal de Campo.

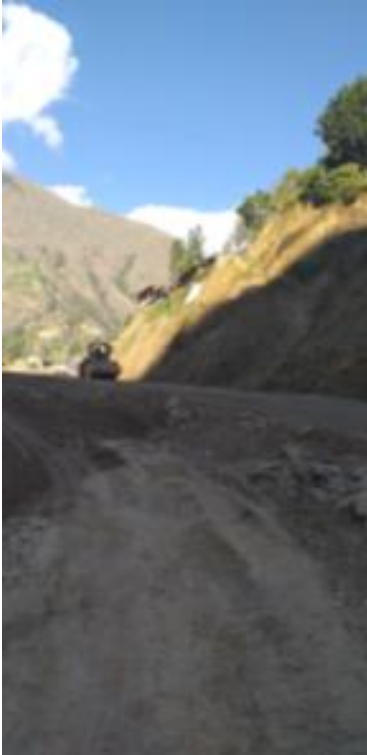
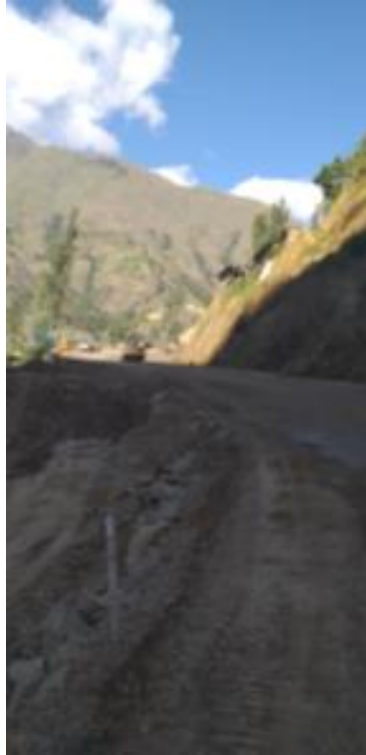
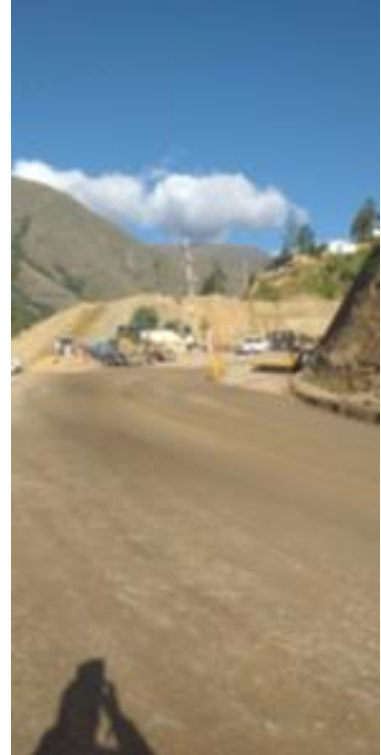
PROGRESIVA KM. 23+265 AL KM. 23+420 LD  
CODIGO 200 MOVIMIENTO DE TIERRAS  
PARTIDA No, 207.A MEJORAMIENTOS DE SUELOS

En la progresiva Km. 23+265 AL km. 23+420 se ha realizado mejoramientos a nivel de subrasante , actualmente se realiza la compactación del sector mejorado el corte hasta nivel de subrasante, de acuerdo a la prestación adicional aprobada No. 17, se utiliza actualmente una compactadora de rodillo y motoniveladora trabajan 1 capataz, 2 operadores, 2 obreros y 2 vigias. Se verifico en este sector la presencia de un muro en el borde izquierdo es necesario deducir el relleno en el área correspondiente. deducción del relleno

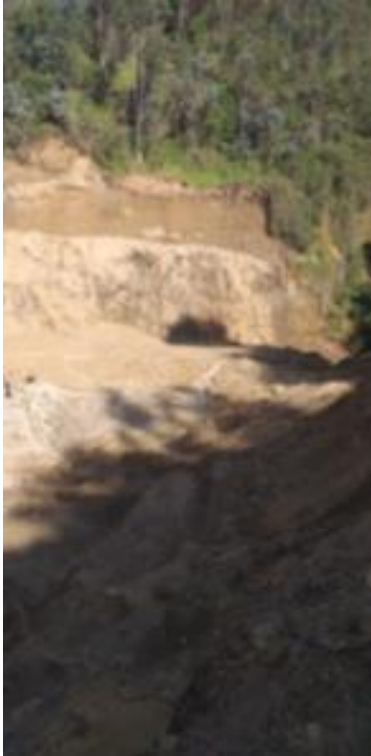
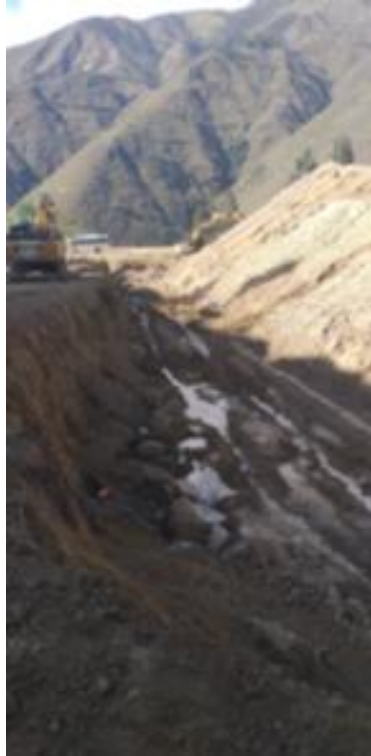
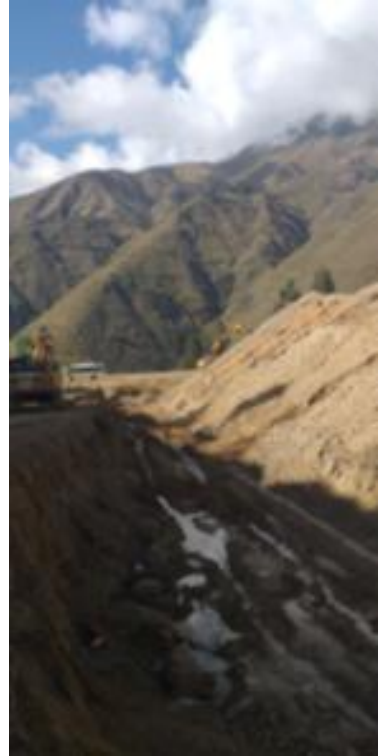
PROGRESIVA KM. 23+600  
VISITA DE SEGUIMIENTO Y MONITOREO AL TRAMO 1 (OBRAS INICIALES): ZONA DONDE SE CONSTRUIRA UN CANAL REVESTIDO

En la progresiva Km. 23+600 se realiza visita de seguimiento y monitoreo al tramo 1 ( Obras Iniciales) se realiza el acompañamiento a la Supervisión a ver el marcado con cal donde se ubicara una alcantarilla marco y la zona de un canal que se construirá en donde se ubica el paso de la quebrada existente del DME 23+66

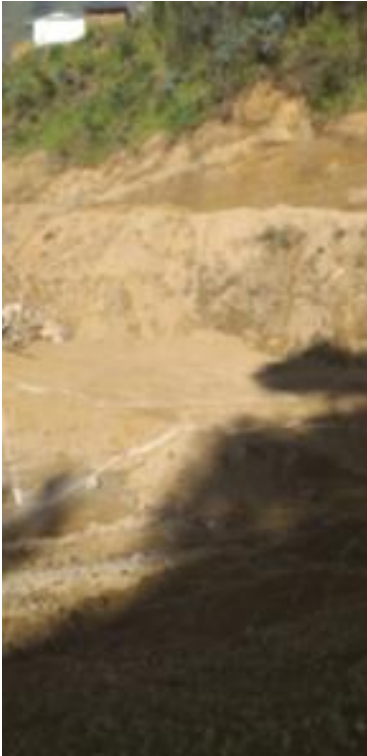
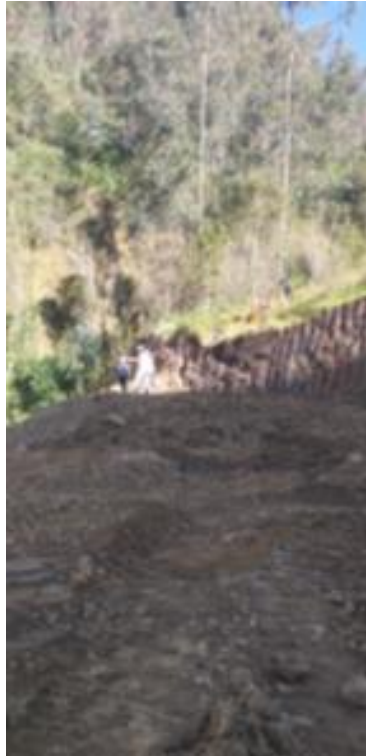
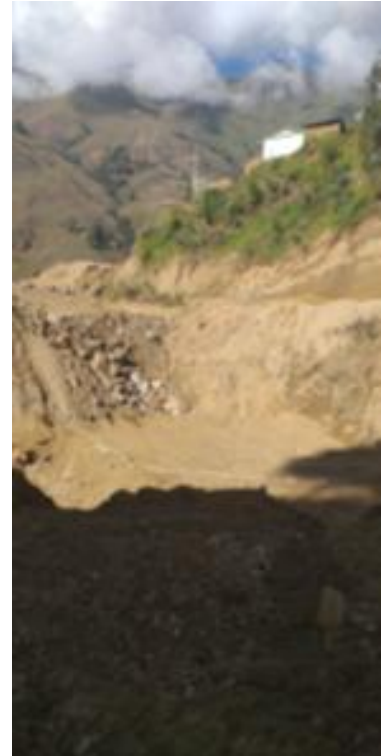
PROGRESIVA KM. 23+650

VISITA DE SEGUIMIENTO Y MONITOREO AL TRAMO 1 (OBRAS INICIALES): ZONA DONDE SE CONSTRUIRA UNA ALCANTARILLA MARCO

En la progresiva Km. 23+650 se realiza visita de seguimiento y monitoreo al tramo 1 ( Obras Iniciales) se realiza el acompañamiento a la Supervisión a ver el marcado con cal donde se ubicara una alcantarilla marco a una cierta altura del paso de la quebrada existente del DME 23+660
