BITACORA ELECTRÓNICA DE OBRA

Confirma Bitacora: Si	Nro Informe: 009	Fecha Informe: 04 - 08 - 2021	Nombre De La Obra: Corredor Vial: Huánuco - La Unión-Huallanca, Dv. Antamina/Emp. PE-3N (Tingo Chico) - Nuevas Flores - Llata - Antamina, Tramo III	Personal Encargado: MARÍA ALEJANDRA MARIÁTEGUI CORONEL
---------------------------------	----------------------------	---	---	--

Asunto:
INFORME N°09- TRAMO 3

Panel Fotográfico de la Bitacora de Obras

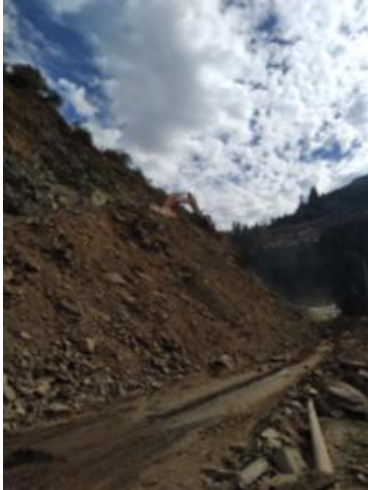
Foto1:

UBICACIÓN DEL TRAMO: KM 103+010 AL KM 103+ 060
Corte de talud para banqueta

PERSONAL UTILIZADO: 03 PEONES
MAQUINARIA UTILIZADA (INCLUIDO OPERARIO): 01 EXCAVADORA
01 AUXILIAR DE TOPOGRAFÍA POR PARTE DE SUPERVISIÓN

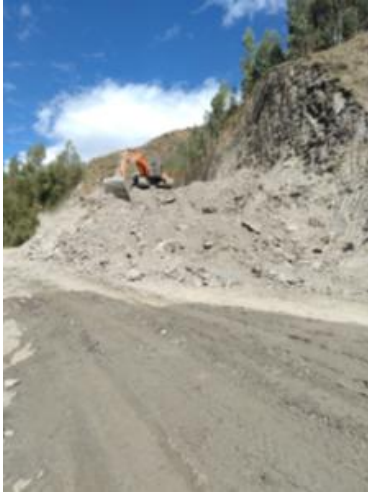
Foto1:

UBICACIÓN: KM 108+600
CORTE DE TALUD

PERSONAL UTILIZADO: 01 PEON Y 01 GUIA
MAQUINARIA UTILIZADO (INCLUIDO OPERARIO): 01 EXCAVADORA

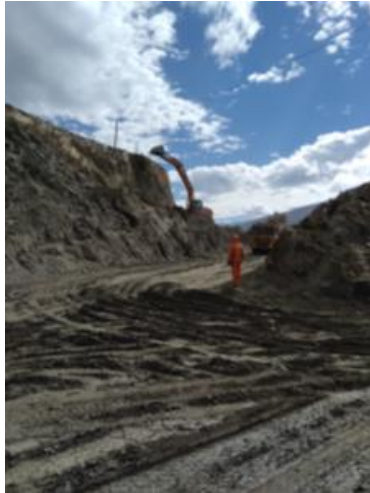
Foto1:

UBICACIÓN DEL TRAMO: KM 108+500 al KM 108+ 570
Corte de talud
Eliminación

PERSONAL UTILIZADO: 03 GUIA, 01 PEON,01 VIGIA
MAQUINARIA UTILIZADA (INCLUIDO OPERARIO): 02 EXCAVADORA Y 13 VOLQUETES
02 AUXLIAR DE SUELOS Y PAVIMENTOS POR PARTE DE SUPERVISIÓN

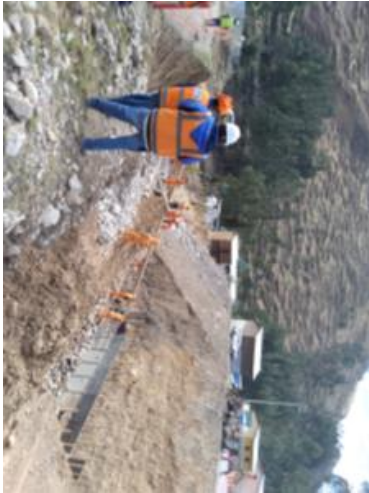
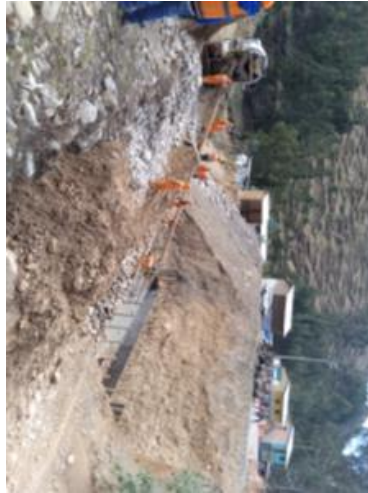
UBICACIÓN DEL TRAMOS: KM 129 +002 PUENTE AGOKUSHMA
Vaciado de falsa zapata

PERSONAL UTILIZADO: 01 capataz , 13 peones y 02 vigias
01 ingenier de puentes y ates y 01 auxiliar de suelos por parte del contratista
02 controladores de obras de artes y puentes , 01 controlador de suelo y pavimentos por parte de la supervisión

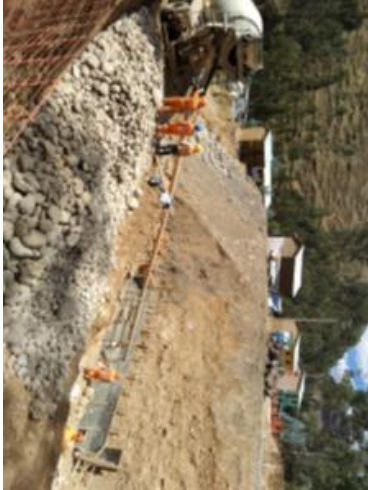
Foto1:

UBICACIÓN DEL TRAMO: KM 129+002 PUENTE AGOKUSHMA
Vaciado de falsa zapata quinto mixer
Slump: 8 "
02 vibradores de concreto de 2"
