BITACORA ELECTRÓNICA DE OBRA

Confirma Bitacora: Si	Nro Informe: 0091	Fecha Informe: 20 - 05 - 2023	Nombre De La Obra: Corredor Vial: Huánuco - La Unión- Huallanca, Dv. Antamina/Emp. PE-3N (Tingo Chico) - Nuevas Flores - Llata - Antamina, Tramo I	Personal Encargado: BORIS WALTER AYLLÓN CARCELÉN		
Foto Bitacora:	Foto Bitacora 2:	Foto Bitacora 3:	Foto Bitacora 4:	Foto Bitacora 5:	Foto Bitacora 6:

- VISITA DE VERIFICACION DE NO EJECUCION DE ACTIVIDADES INCLUIDAS EN LA VARIACION No. 25

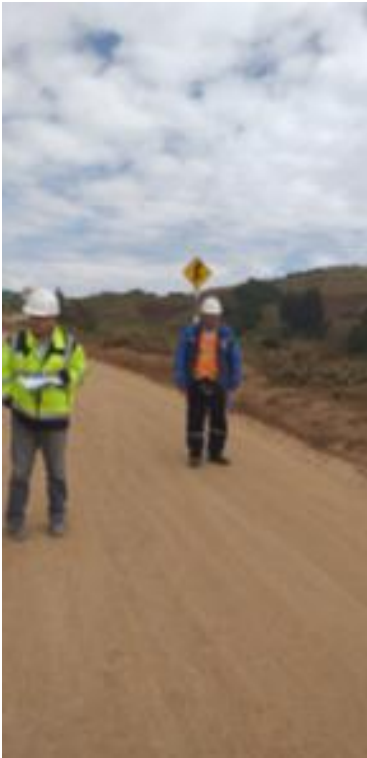
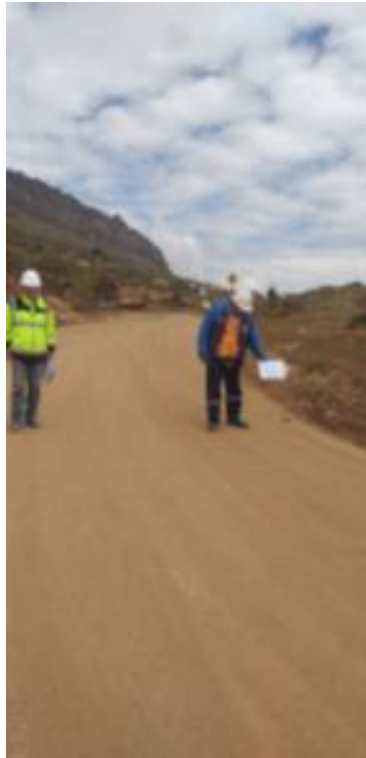
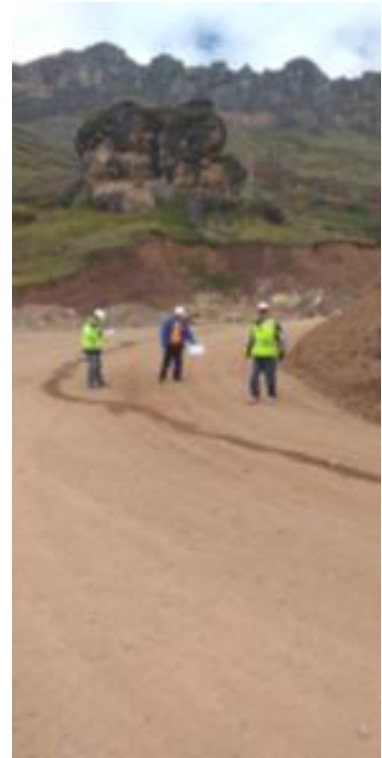
PROGRESIVA KM. 52+090 AL KM. 52+150 (SECTOR 35)
VISITA DE VERIFICACION DE ACTIVIDADES EJECUTADAS DE MEJORAMIENTOS DE SUELOS A NIVEL DE SUBRASANTE EN EL SECTOR 35 (PROPUESTA ADICIONAL No. 25)

En las progresivas Km. 52+090 al Km. 52+150 Se realiza visita de constatación de actividades ejecutadas, realizando el recorrido en forma regresiva, donde se verifica las actividades ejecutadas hasta la actualidad de mejoramientos de suelos propuesto en la Variación No. 25 "VARIACION DE METRADOS, POR NUEVOS SECTORES DE MEJORAMIENTO Y DRENAJE – TRAMO I" acompañado por el Técnico Francisco Inga por la Supervisión y el Ing. Guilfo Taffur especialista de Suelos y Pavimentos de la Contratista, suficientemente autorizados por el Jefe de Supervisión y Residente de la Contratista, respectivamente para verificar las actividades ejecutadas en el sitio donde se propone mejoramientos de suelos a nivel de subrasante, Se verifica que actualmente el sitio se mantiene a nivel de terreno natural y se VERIFICA que hasta la fecha NO se ha realizado ninguna actividad de MEJORAMIENTOS DE SUELOS en este lugar, de acuerdo a las partidas a ejecutar en el presupuesto del adicional No. 25 propuesto.

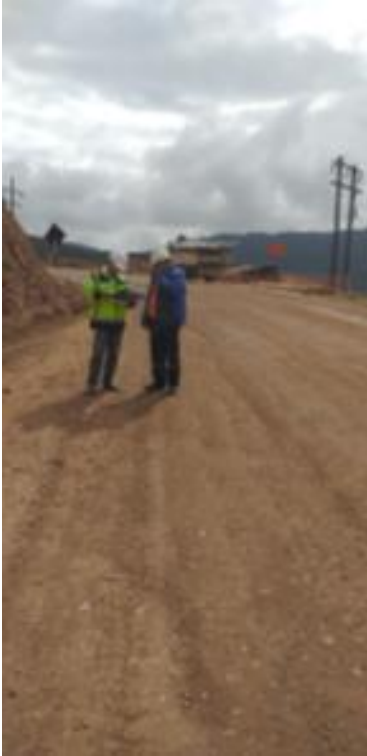
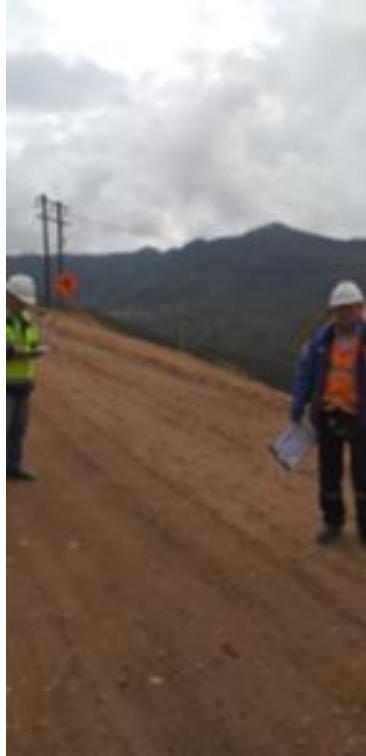
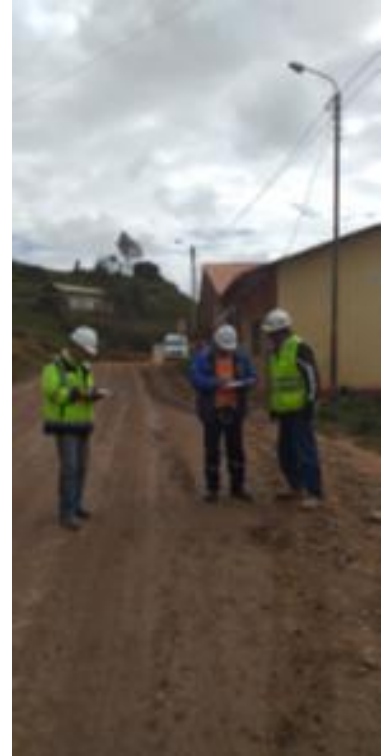
PROGRESIVA KM. 48+720 AL KM. 48+760 (SECTOR 34); KM, 48+620 AL KM, 48+720 (SECTOR 33); KM, 48+550 AL KM. 48+620 (SECTOR 32)
VISITA DE VERIFICACION DE ACTIVIDADES EJECUTADAS DE MEJORAMIENTOS DE SUELOS A NIVEL DE SUBRASANTE EN LOS SECTORES 34, 33 Y 32 (PROPUESTA ADICIONAL No. 25)

En las progresivas Km. 48+760 al Km. 48+550 Se realiza visita de constatación de actividades ejecutadas, realizando el recorrido en forma regresiva, donde se verifica las actividades ejecutadas hasta la actualidad de mejoramientos de suelos en los sectores 34, 33 y 32 propuesto en la Variación No. 25 "VARIACION DE METRADOS, POR NUEVOS SECTORES DE MEJORAMIENTO Y DRENAJE – TRAMO I" acompañado por el Técnico Francisco Inga por la Supervisión y el Ing. Guilfo Taffur especialista de Suelos y Pavimentos de la Contratista suficientemente autorizados por el Jefe de Supervisión y Residente de la Contratista, respectivamente para verificar las actividades ejecutadas en el sitio donde se propone mejoramientos de suelos a nivel de subrasante, actualmente el sitio se mantiene a nivel de terreno natural y se VERIFICA en los sectores 34, 33 y 32 que hasta la fecha NO se ha realizado ninguna actividad de MEJORAMIENTOS DE SUELOS, de acuerdo a las partidas a ejecutar del presupuesto del adicional No. 25 propuesto.

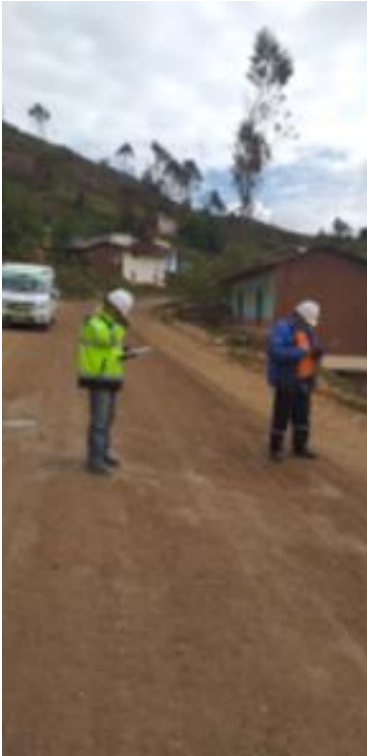
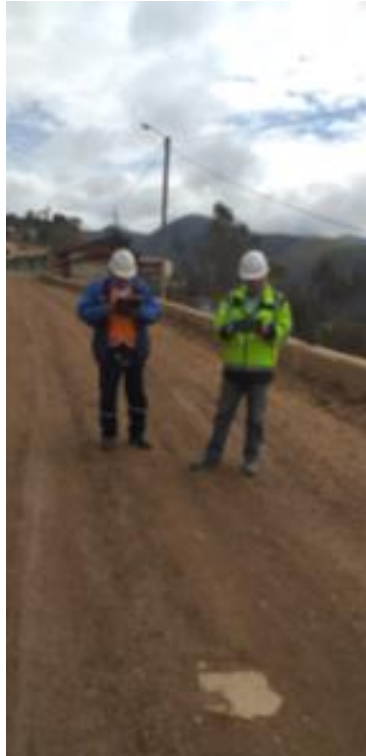
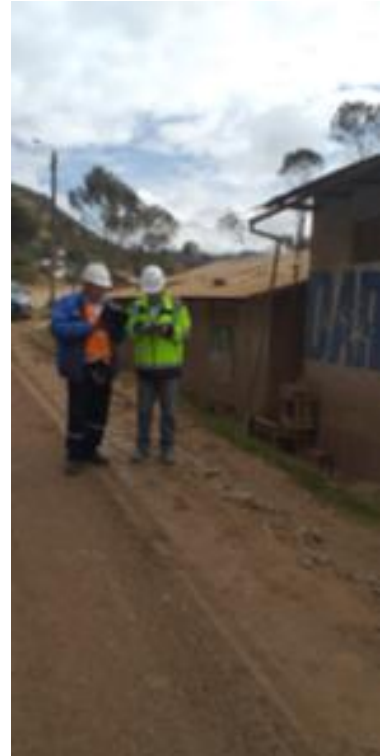
PROGRESIVA KM. 48+460 AL KM. 48+550 (SECTOR 31) ; KM, 48+360 AL KM, 48+460 (SECTOR 30) VISITA DE VERIFICACION DE ACTIVIDADES EJECUTADAS DE MEJORAMIENTOS DE SUELOS A NIVEL DE SUBRASANTE EN LOS SECTORES 31 Y 30 (PROPUESTA ADICIONAL No. 25)

En las progresivas Km. 48+550 al Km. 48+360 Se realiza visita de seguimiento y monitoreo, realizando el recorrido en forma regresiva, donde se verifica las actividades ejecutadas hasta la actualidad de mejoramientos de suelos en los sectores 31 y 30 propuesto en la Variación No. 25 "VARIACION DE METRADOS, POR NUEVOS SECTORES DE MEJORAMIENTO Y DRENAJE – TRAMO I" acompañado por el Técnico Francisco Inga por la Supervisión y el Ing. Guilfo Taffur especialista de Suelos y Pavimentos de la Contratista para verificar las actividades ejecutadas en el sitio donde se propone mejoramientos de suelos a nivel de subrasante, actualmente el sitio se mantiene a nivel de terreno natural y se VERIFICA en los sectores 31 y 30 que hasta la fecha NO se ha realizado ninguna actividad de MEJORAMIENTOS DE SUELOS en esos lugares, de acuerdo a las actividades a ejecutar en el presupuesto del adicional No. 25 propuesto.

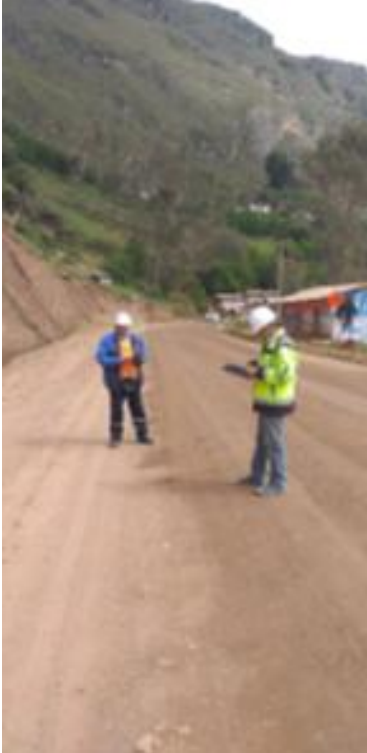
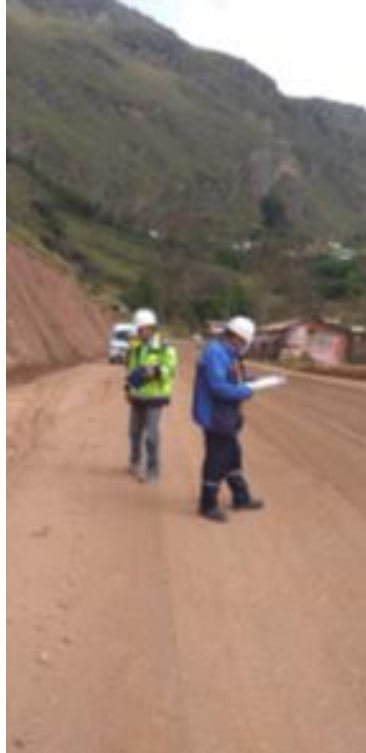
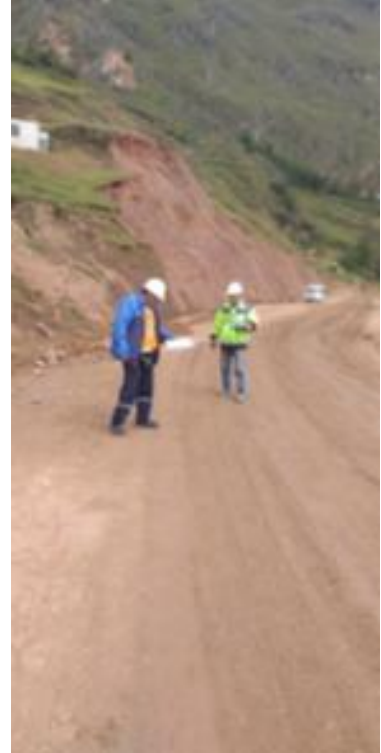
PROGRESIVA KM. 47+700 AL KM. 47+800 (SECTOR 29)
VISITA DE VERIFICACION DE ACTIVIDADES EJECUTADAS DE MEJORAMIENTOS DE SUELOS A NIVEL DE SUBRASANTE EN EL SECTOR 29 (PROPUESTA ADICIONAL No. 25)

En las progresivas Km. 47+700 al Km. 47+800 Se realiza visita de constatación de actividades ejecutadas, realizando el recorrido en forma regresiva, donde se verifica las actividades ejecutadas hasta la actualidad de mejoramientos de suelos propuesto en la Variación No. 25 "VARIACION DE METRADOS, POR NUEVOS SECTORES DE MEJORAMIENTO Y DRENAJE – TRAMO I" acompañado por el Técnico Francisco Inga por la Supervisión y el Ing. Guilfo Taffur especialista de Suelos y Pavimentos de la Contratista, suficientemente autorizados por el Jefe de Supervisión y Residente de la Contratista, respectivamente para verificar las actividades ejecutadas en el sitio donde se propone mejoramientos de suelos a nivel de subrasante, Se verifica que actualmente el sitio se mantiene a nivel de terreno natural y se VERIFICA que hasta la fecha NO se ha realizado ninguna actividad de MEJORAMIENTOS DE SUELOS en este lugar, de acuerdo a las partidas a ejecutar en el presupuesto del adicional No. 25 propuesto.

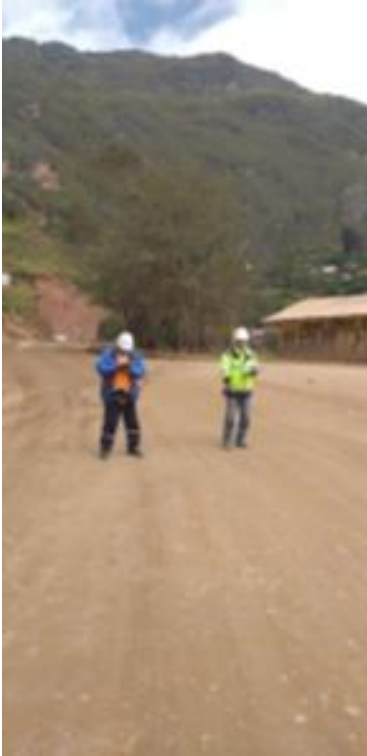
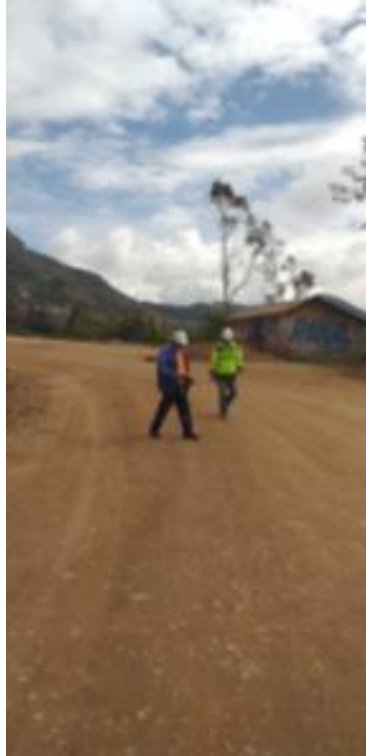
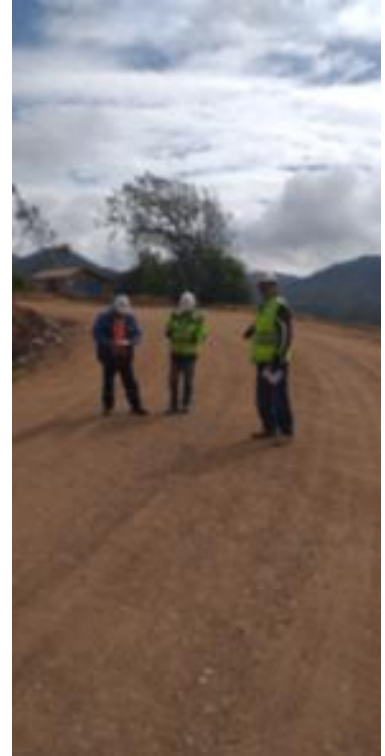
PROGRESIVA KM. 47+520 AL KM. 47+620 (SECTOR 28)
VISITA DE VERIFICACION DE ACTIVIDADES EJECUTADAS DE MEJORAMIENTOS DE SUELOS A NIVEL DE SUBRASANTE EN EL SECTOR 28 (PROPUESTA ADICIONAL No. 25)

En las progresivas Km. 47+520 al Km. 47+620 Se realiza visita de constatación de actividades ejecutadas, realizando el recorrido en forma regresiva, donde se verifica las actividades ejecutadas hasta la actualidad de mejoramientos de suelos propuesto en la Variación No. 25 "VARIACION DE METRADOS, POR NUEVOS SECTORES DE MEJORAMIENTO Y DRENAJE – TRAMO I" acompañado por el Técnico Francisco Inga por la Supervisión y el Ing. Guilfo Taffur especialista de Suelos y Pavimentos de la Contratista, suficientemente autorizados por el Jefe de Supervisión y Residente de la Contratista, respectivamente para verificar las actividades ejecutadas en el sitio donde se propone mejoramientos de suelos a nivel de subrasante, Se verifica en este sitio del sector 28 que se mantiene a nivel de terreno natural y se VERIFICA que hasta la fecha NO se ha realizado ninguna actividad de MEJORAMIENTOS DE SUELOS en este lugar, de acuerdo a las partidas a ejecutar en el presupuesto del adicional No. 25 propuesto.

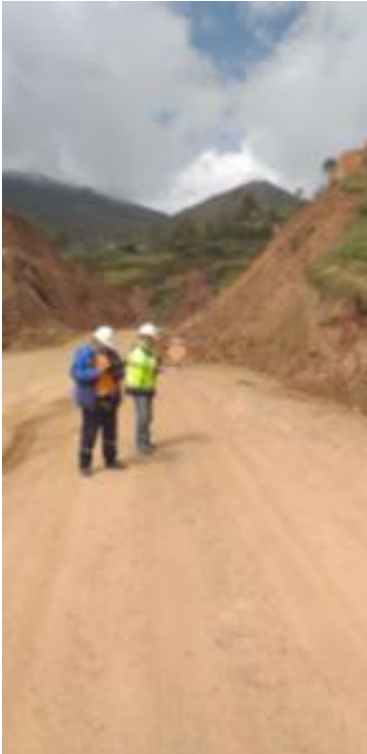
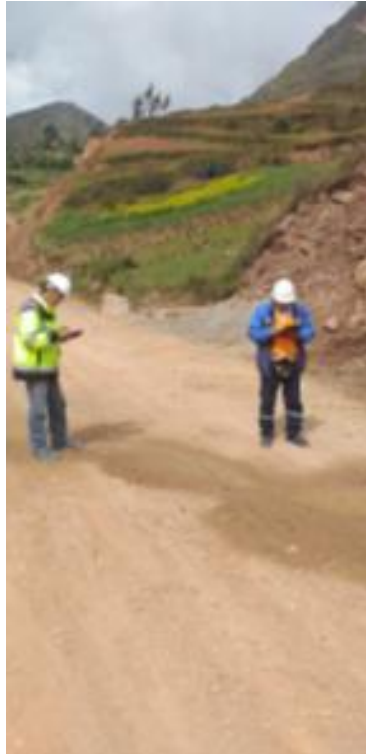
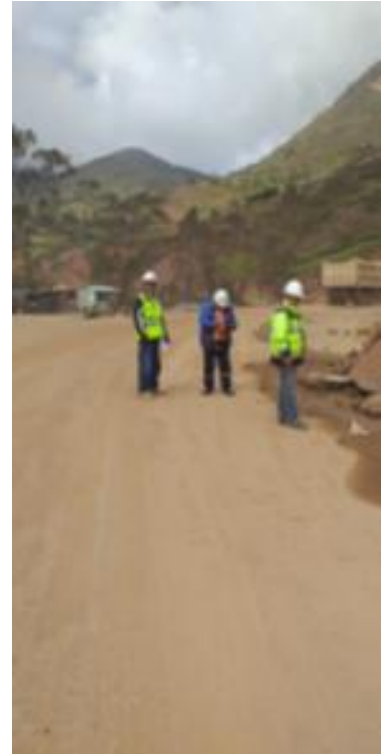
PROGRESIVA KM. 45+700 AL KM. 45+750 (SECTOR 27) ; KM, 45+400 AL KM, 45+470 (SECTOR 26) VISITA DE VERIFICACION DE ACTIVIDADES EJECUTADAS DE MEJORAMIENTOS DE SUELOS A NIVEL DE SUBRASANTE EN LOS SECTORES 27 Y 26 (PROPUESTA ADICIONAL No. 25)

En las progresivas Km. 45+700 al Km. 45+750 Se realiza visita de seguimiento y monitoreo, realizando el recorrido en forma regresiva, donde se verifica las actividades ejecutadas hasta la actualidad de mejoramientos de suelos en los sectores 27 y 26 propuesto en la Variación No. 25 "VARIACION DE METRADOS, POR NUEVOS SECTORES DE MEJORAMIENTO Y DRENAJE – TRAMO I" acompañado por el Técnico Francisco Inga por la Supervisión y el Ing. Guilfo Taffur especialista de Suelos y Pavimentos de la Contratista para verificar las actividades ejecutadas en el sitio donde se propone mejoramientos de suelos a nivel de subrasante, actualmente el sitio se mantiene a nivel de terreno natural y se VERIFICA en los sectores 27 y 26 que hasta la fecha NO se ha realizado ninguna actividad de MEJORAMIENTOS DE SUELOS en esos lugares, de acuerdo a las actividades a ejecutar en el presupuesto del adicional No. 25 propuesto.

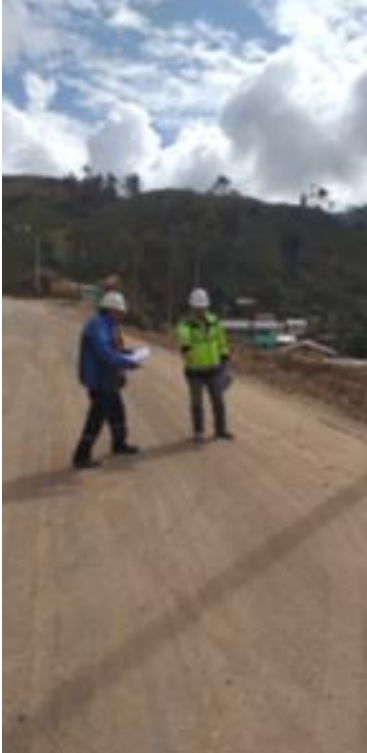
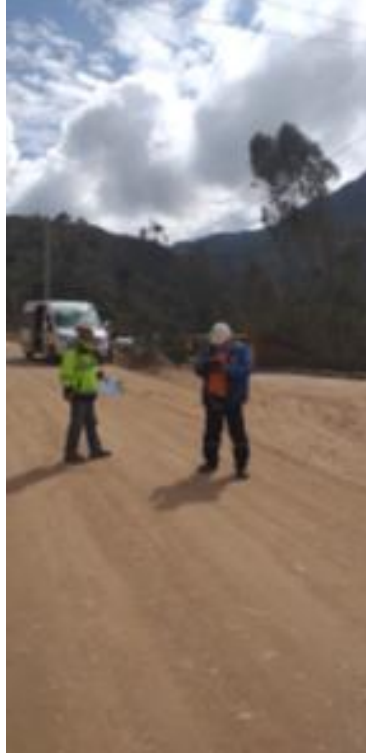
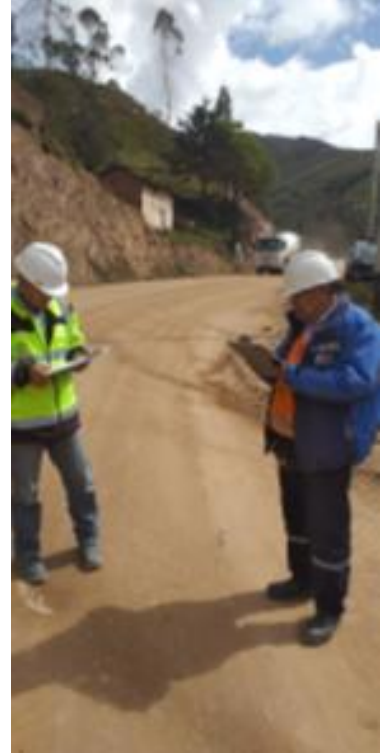
PROGRESIVA KM. 44+640 AL KM. 44+680 (SECTOR 25) ; KM, 44+550 AL KM, 44+640 (SECTOR 24) VISITA DE VERIFICACION DE ACTIVIDADES EJECUTADAS DE MEJORAMIENTOS DE SUELOS A NIVEL DE SUBRASANTE EN LOS SECTORES 25 Y 24 (PROPUESTA ADICIONAL No. 25)

En las progresivas Km. 44+640 al Km. 44+680 Se realiza visita de seguimiento y monitoreo, realizando el recorrido en forma regresiva, donde se verifica las actividades ejecutadas hasta la actualidad de mejoramientos de suelos en los sectores 25 y 24 propuesto en la Variación No. 25 "VARIACION DE METRADOS, POR NUEVOS SECTORES DE MEJORAMIENTO Y DRENAJE – TRAMO I" acompañado por el Técnico Francisco Inga por la Supervisión y el Ing. Guilfo Taffur especialista de Suelos y Pavimentos de la Contratista para verificar las actividades ejecutadas en el sitio donde se propone mejoramientos de suelos a nivel de subrasante, actualmente el sitio se mantiene a nivel de terreno natural y se VERIFICA en los sectores 25 y 24 que hasta la fecha NO se ha realizado ninguna actividad de MEJORAMIENTOS DE SUELOS en esos lugares, de acuerdo a las actividades a ejecutar en el presupuesto del adicional No. 25 propuesto.

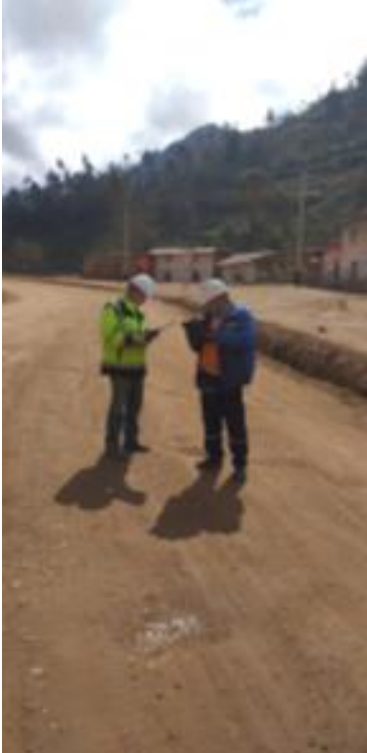
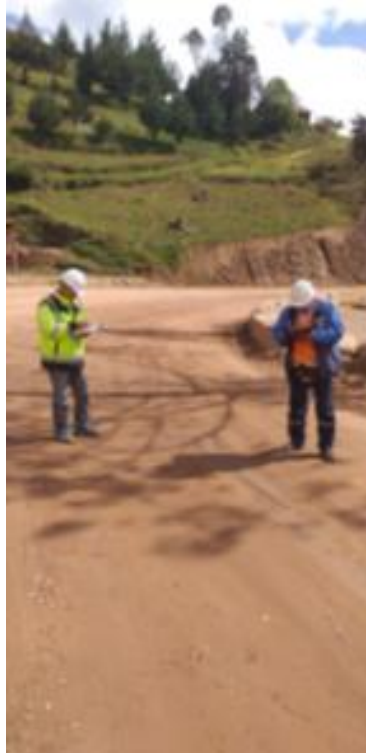
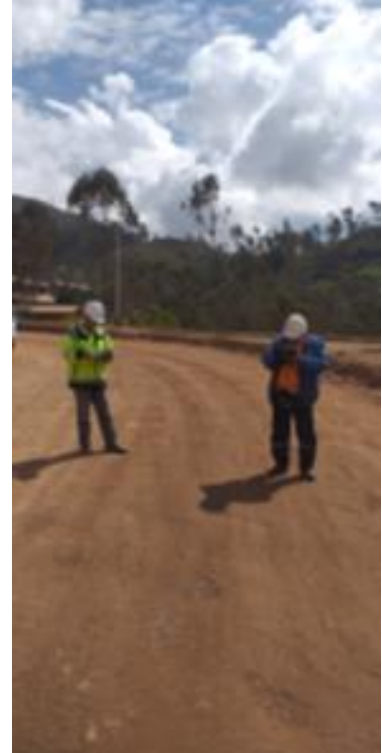
PROGRESIVA KM. 44+380 AL KM. 44+430 (SECTOR 23) ; KM, 44+300 AL KM, 44+380 (SECTOR 22) VISITA DE VERIFICACION DE ACTIVIDADES EJECUTADAS DE MEJORAMIENTOS DE SUELOS A NIVEL DE SUBRASANTE EN LOS SECTORES 23 Y 22 (PROPUESTA ADICIONAL No. 25)

En las progresivas Km. 44+380 al Km. 44+430 Se realiza visita de seguimiento y monitoreo, realizando el recorrido en forma regresiva, donde se verifica las actividades ejecutadas hasta la actualidad de mejoramientos de suelos en los sectores 23 y 22 propuesto en la Variación No. 25 "VARIACION DE METRADOS, POR NUEVOS SECTORES DE MEJORAMIENTO Y DRENAJE – TRAMO I" acompañado por el Técnico Francisco Inga por la Supervisión y el Ing. Guilfo Taffur especialista de Suelos y Pavimentos de la Contratista para verificar las actividades ejecutadas en el sitio donde se propone mejoramientos de suelos a nivel de subrasante, actualmente el sitio se mantiene a nivel de terreno natural y se VERIFICA en los sectores 23 y 22 que hasta la fecha NO se ha realizado ninguna actividad de MEJORAMIENTOS DE SUELOS en esos lugares, de acuerdo a las actividades a ejecutar en el presupuesto del adicional No. 25 propuesto.

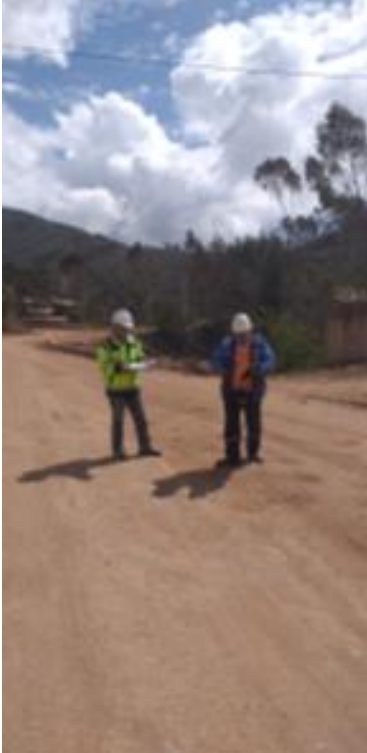
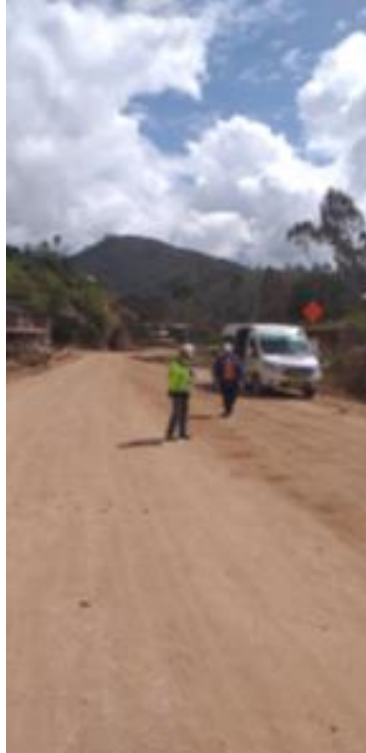
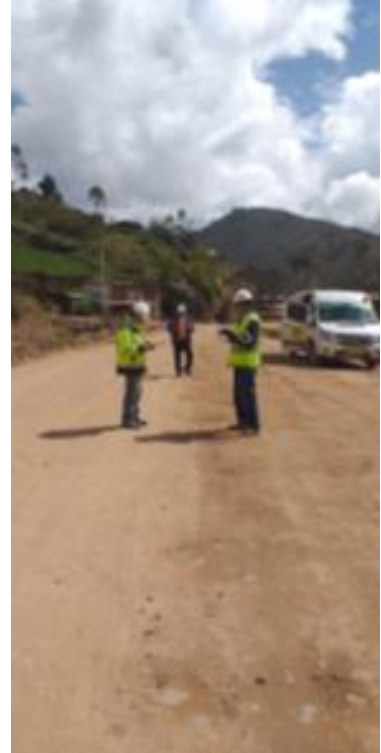
PROGRESIVA KM. 44+230 AL KM. 44+260 (SECTOR 21)
VISITA DE VERIFICACION DE ACTIVIDADES EJECUTADAS DE MEJORAMIENTOS DE SUELOS A NIVEL DE SUBRASANTE EN EL SECTOR 21 (PROPUESTA ADICIONAL No. 25)

En las progresivas Km. 44+230 al Km. 44+260 Se realiza visita de constatación de actividades ejecutadas, realizando el recorrido en forma regresiva, donde se verifica las actividades ejecutadas hasta la actualidad de mejoramientos de suelos propuesto en la Variación No. 25 "VARIACION DE METRADOS, POR NUEVOS SECTORES DE MEJORAMIENTO Y DRENAJE – TRAMO I" acompañado por el Técnico Francisco Inga por la Supervisión y el Ing. Guilfo Taffur especialista de Suelos y Pavimentos de la Contratista, suficientemente autorizados por el Jefe de Supervisión y Residente de la Contratista, respectivamente para verificar las actividades ejecutadas en el sitio donde se propone mejoramientos de suelos a nivel de subrasante, Se verifica que actualmente el sitio se mantiene a nivel de terreno natural y se VERIFICA que hasta la fecha NO se ha realizado ninguna actividad de MEJORAMIENTOS DE SUELOS en este lugar, de acuerdo a las partidas a ejecutar en el presupuesto del adicional No. 25 propuesto.

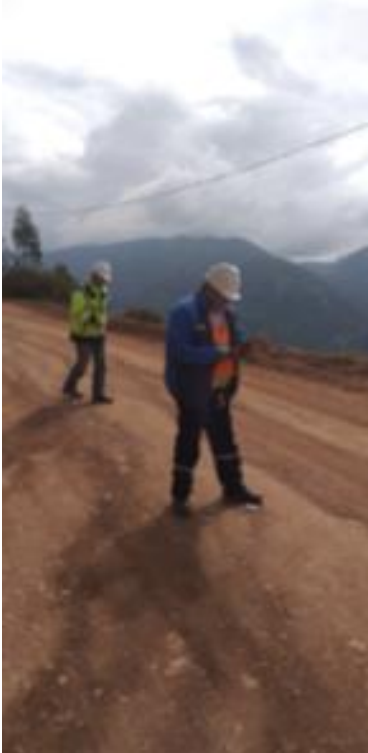
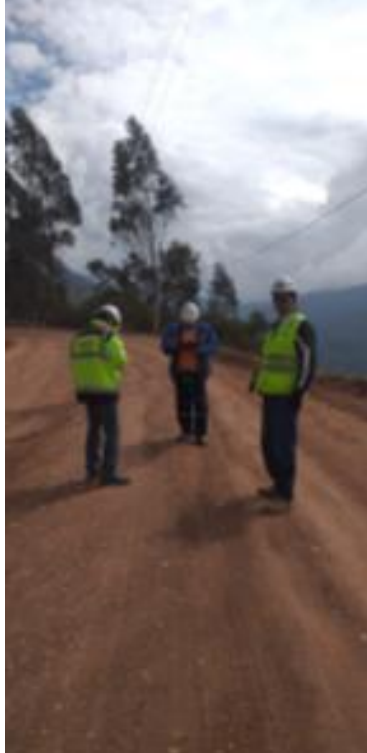
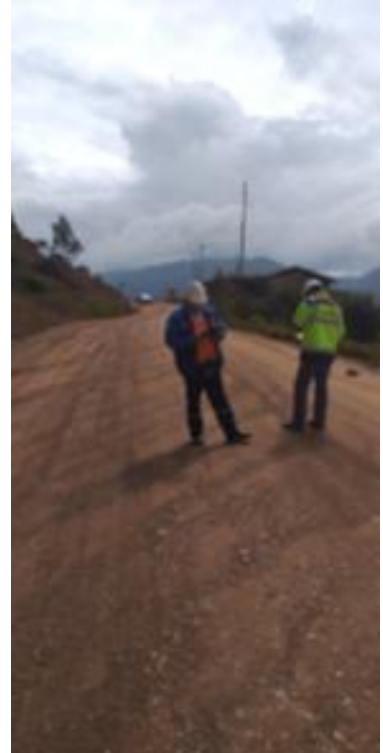
PROGRESIVA KM. 41+620 AL KM. 41+520 (SECTOR 20)
VISITA DE VERIFICACION DE ACTIVIDADES EJECUTADAS DE MEJORAMIENTOS DE SUELOS A NIVEL DE SUBRASANTE EN EL SECTOR 20 (PROPUESTA ADICIONAL No. 25)

En las progresivas Km. 41+620 al Km. 41+520 Se realiza visita de constatación de actividades ejecutadas, realizando el recorrido en forma regresiva, donde se verifica las actividades ejecutadas hasta la actualidad de mejoramientos de suelos propuesto en la Variación No. 25 "VARIACION DE METRADOS, POR NUEVOS SECTORES DE MEJORAMIENTO Y DRENAJE – TRAMO I" acompañado por el Técnico Francisco Inga por la Supervisión y el Ing. Guilfo Taffur especialista de Suelos y Pavimentos de la Contratista, suficientemente autorizados por el Jefe de Supervisión y Residente de la Contratista, respectivamente para verificar las actividades ejecutadas en el sitio donde se propone mejoramientos de suelos a nivel de subrasante, Se verifica que actualmente el sitio se mantiene a nivel de terreno natural y se VERIFICA que hasta la fecha NO se ha realizado ninguna actividad de MEJORAMIENTOS DE SUELOS en este lugar, de acuerdo a las partidas a ejecutar en el presupuesto del adicional No. 25 propuesto.

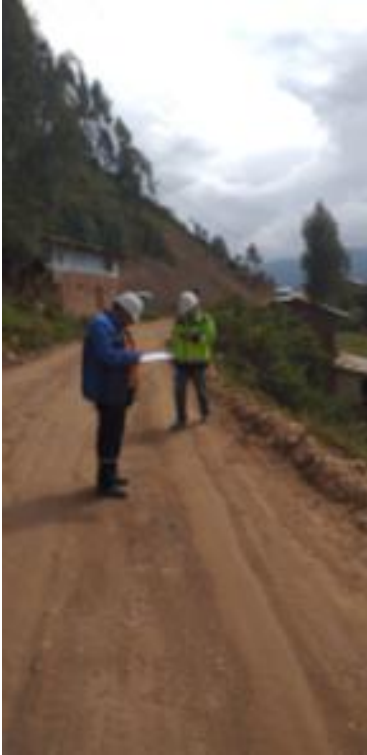
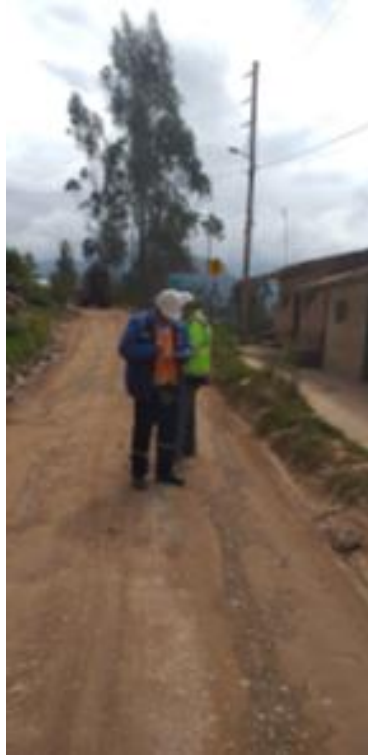
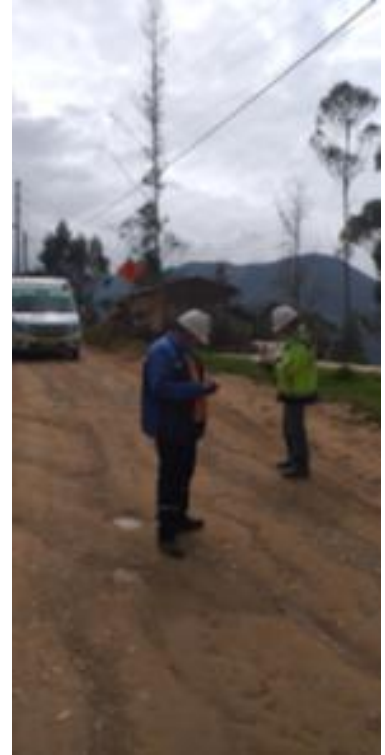
PROGRESIVA KM. 41+420 AL KM. 41+520 (SECTOR 19) ; KM. 41+320 AL KM. 41+420 (SECTOR 18) y KM. 41+220 AL KM. 41+320 (SECTOR 17)
VISITA DE VERIFICACION DE ACTIVIDADES EJECUTADAS DE MEJORAMIENTOS DE SUELOS A NIVEL DE SUBRASANTE EN LOS SECTORES 19,18 Y 17 (PROPUESTA ADICIONAL No. 25)

En las progresivas Km. 41+520 al Km. 41+220 Se realiza visita de seguimiento y monitoreo, realizando el recorrido en forma regresiva, donde se verifica las actividades ejecutadas hasta la actualidad de mejoramientos de suelos en los sectores 19,18 y 17 propuesto en la Variación No. 25 "VARIACION DE METRADOS, POR NUEVOS SECTORES DE MEJORAMIENTO Y DRENAJE – TRAMO I" acompañado por el Técnico Francisco Inga por la Supervisión y el Ing. Guilfo Taffur especialista de Suelos y Pavimentos de la Contratista para verificar las actividades ejecutadas en el sitio donde se propone mejoramientos de suelos a nivel de subrasante, actualmente el sitio se mantiene a nivel de terreno natural y se VERIFICA en los sectores 19,18 y 17 que hasta la fecha NO se ha realizado ninguna actividad de MEJORAMIENTOS DE SUELOS en esos lugares, de acuerdo a las actividades a ejecutar en el presupuesto del adicional No. 25 propuesto.

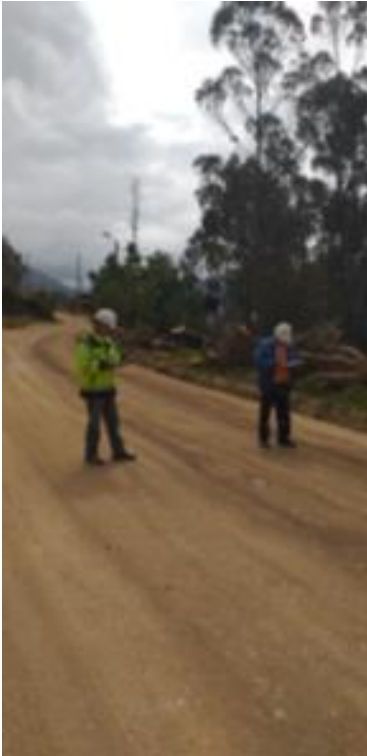
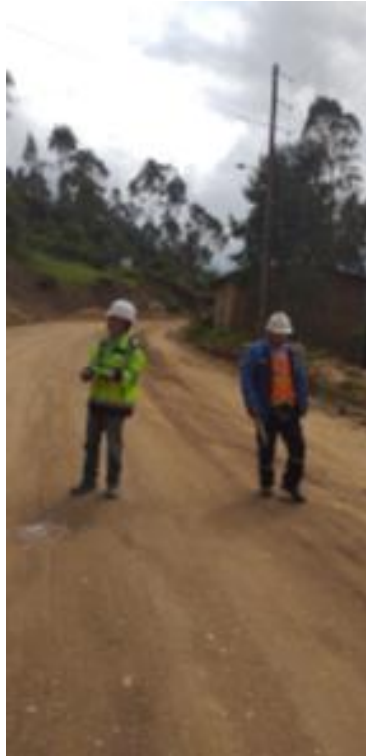
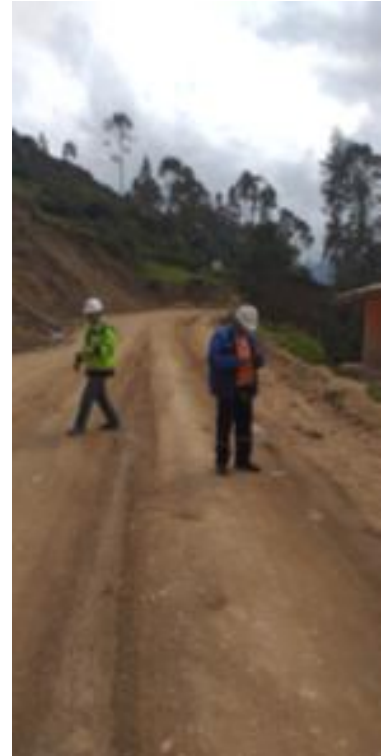
PROGRESIVA KM. 41+120 AL KM. 41+220 (SECTOR 16)
VISITA DE VERIFICACION DE ACTIVIDADES EJECUTADAS DE MEJORAMIENTOS DE SUELOS A NIVEL DE SUBRASANTE EN EL SECTOR 16 (PROPUESTA ADICIONAL No. 25)

En las progresivas Km. 41+120 al Km. 41+220 Se realiza visita de constatación de actividades ejecutadas, realizando el recorrido en forma regresiva, donde se verifica las actividades ejecutadas hasta la actualidad de mejoramientos de suelos propuesto en la Variación No. 25 "VARIACION DE METRADOS, POR NUEVOS SECTORES DE MEJORAMIENTO Y DRENAJE – TRAMO I" acompañado por el Técnico Francisco Inga por la Supervisión y el Ing. Guilfo Taffur especialista de Suelos y Pavimentos de la Contratista, suficientemente autorizados por el Jefe de Supervisión y Residente de la Contratista, respectivamente para verificar las actividades ejecutadas en el sitio donde se propone mejoramientos de suelos a nivel de subrasante, Se verifica que actualmente el sitio se mantiene a nivel de terreno natural y se VERIFICA que hasta la fecha NO se ha realizado ninguna actividad de MEJORAMIENTOS DE SUELOS en este lugar, de acuerdo a las partidas a ejecutar en el presupuesto del adicional No. 25 propuesto.

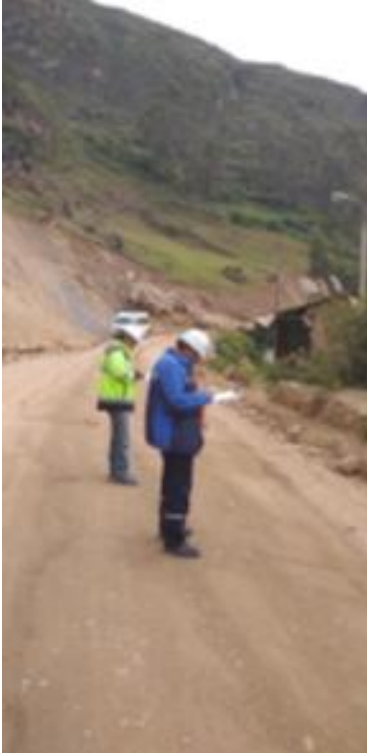
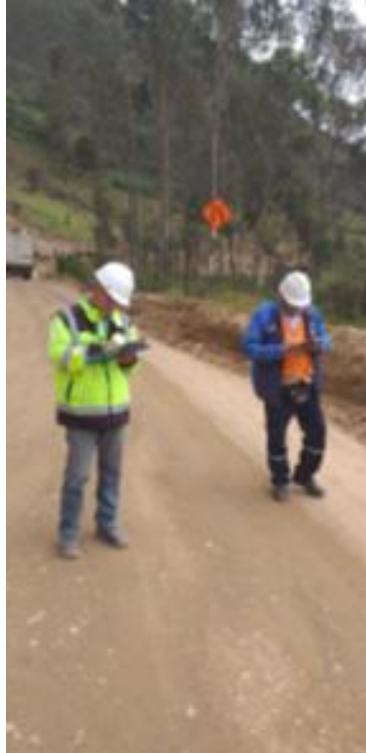
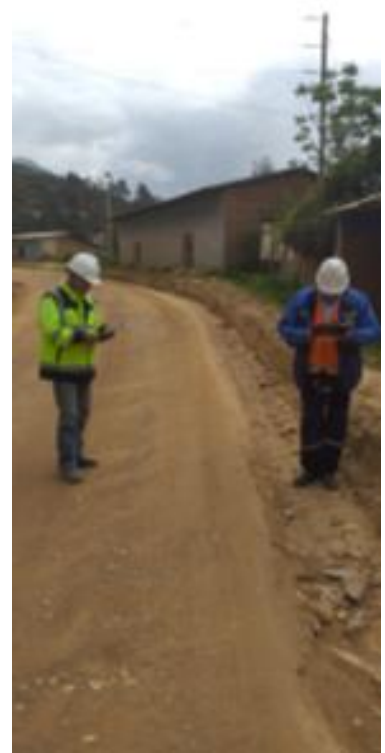
PROGRESIVA KM. 40+920 AL KM. 40+940 (SECTOR 15) ; KM, 40+820 AL KM, 40+920 (SECTOR 14) VISITA DE VERIFICACION DE ACTIVIDADES EJECUTADAS DE MEJORAMIENTOS DE SUELOS A NIVEL DE SUBRASANTE EN LOS SECTORES 15 Y 14 (PROPUESTA ADICIONAL No. 25)

En las progresivas Km. 40+940 al Km. 40+820 Se realiza visita de seguimiento y monitoreo, realizando el recorrido en forma regresiva, donde se verifica las actividades ejecutadas hasta la actualidad de mejoramientos de suelos en los sectores 15 y 14 propuesto en la Variación No. 25 "VARIACION DE METRADOS, POR NUEVOS SECTORES DE MEJORAMIENTO Y DRENAJE – TRAMO I" acompañado por el Técnico Francisco Inga por la Supervisión y el Ing. Guilfo Taffur especialista de Suelos y Pavimentos de la Contratista para verificar las actividades ejecutadas en el sitio donde se propone mejoramientos de suelos a nivel de subrasante, actualmente el sitio se mantiene a nivel de terreno natural y se VERIFICA en los sectores 15 y 14 que hasta la fecha NO se ha realizado ninguna actividad de MEJORAMIENTOS DE SUELOS en esos lugares, de acuerdo a las actividades a ejecutar en el presupuesto del adicional No. 25 propuesto.

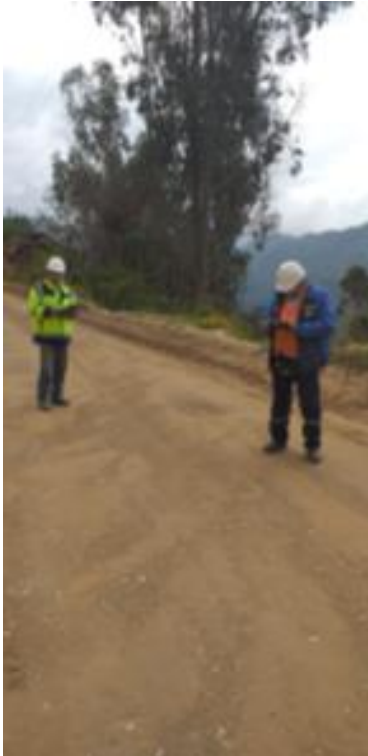
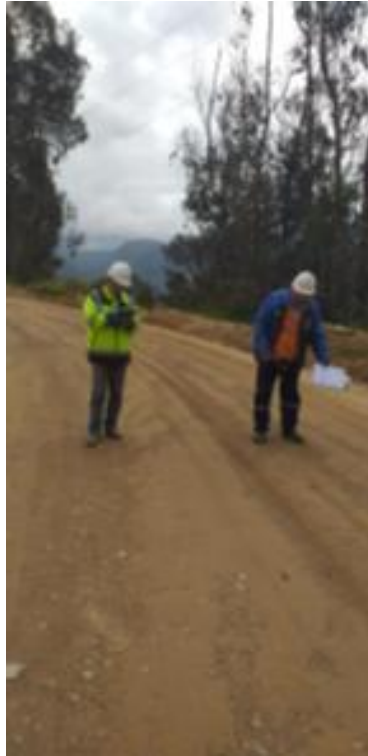
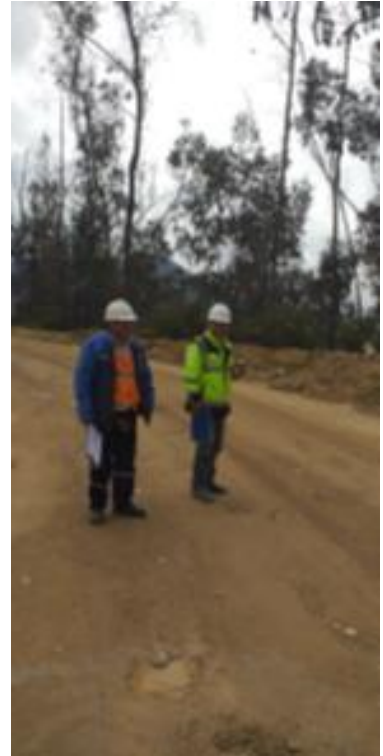
PROGRESIVA KM. 40+760 AL KM. 40+820 (SECTOR 13)
VISITA DE VERIFICACION DE ACTIVIDADES EJECUTADAS DE MEJORAMIENTOS DE SUELOS A NIVEL DE SUBRASANTE EN EL SECTOR 13 (PROPUESTA ADICIONAL No. 25)

En las progresivas Km. 40+760 al Km. 40+820 Se realiza visita de constatación de actividades ejecutadas, realizando el recorrido en forma regresiva, donde se verifica las actividades ejecutadas hasta la actualidad de mejoramientos de suelos propuesto en la Variación No. 25 "VARIACION DE METRADOS, POR NUEVOS SECTORES DE MEJORAMIENTO Y DRENAJE – TRAMO I" acompañado por el Técnico Francisco Inga por la Supervisión y el Ing. Guilfo Taffur especialista de Suelos y Pavimentos de la Contratista, suficientemente autorizados por el Jefe de Supervisión y Residente de la Contratista, respectivamente para verificar las actividades ejecutadas en el sitio donde se propone mejoramientos de suelos a nivel de subrasante, Se verifica que actualmente el sitio se mantiene a nivel de terreno natural y se VERIFICA que hasta la fecha NO se ha realizado ninguna actividad de MEJORAMIENTOS DE SUELOS en este lugar, de acuerdo a las partidas a ejecutar en el presupuesto del adicional No. 25 propuesto.

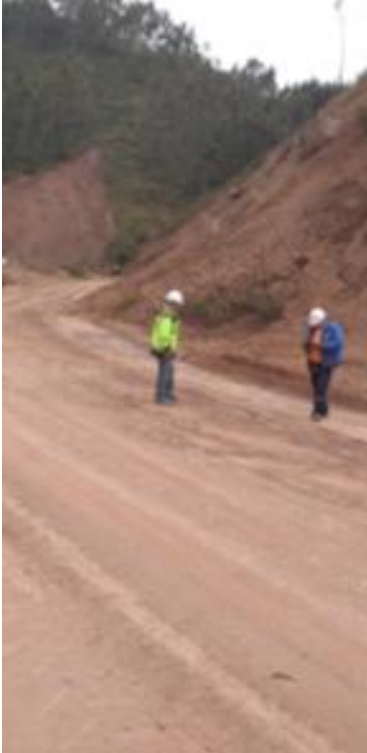
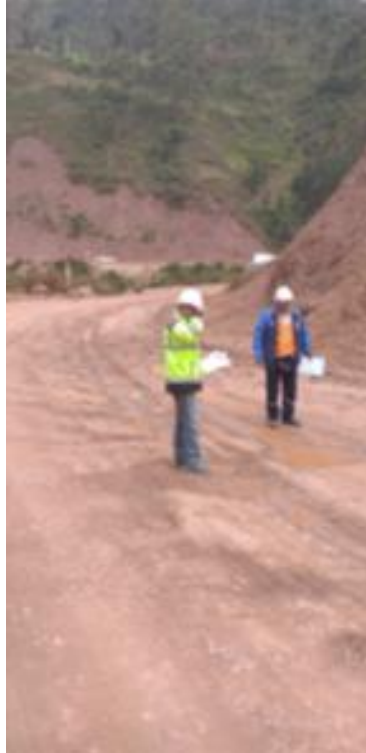
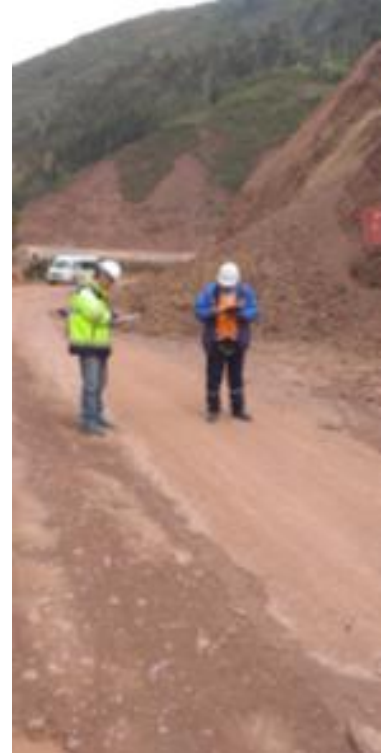
PROGRESIVA KM. 36+640 AL KM. 36+710 (SECTOR 12)
VISITA DE VERIFICACION DE ACTIVIDADES EJECUTADAS DE MEJORAMIENTOS DE SUELOS A NIVEL DE SUBRASANTE EN EL SECTOR 12 (PROPUESTA ADICIONAL No. 25)

En las progresivas Km. 36+640 al Km. 36+710 Se realiza visita de constatación de actividades ejecutadas, realizando el recorrido en forma regresiva, donde se verifica las actividades ejecutadas hasta la actualidad de mejoramientos de suelos propuesto en la Variación No. 25 "VARIACION DE METRADOS, POR NUEVOS SECTORES DE MEJORAMIENTO Y DRENAJE – TRAMO I" acompañado por el Técnico Francisco Inga por la Supervisión y el Ing. Guilfo Taffur especialista de Suelos y Pavimentos de la Contratista, suficientemente autorizados por el Jefe de Supervisión y Residente de la Contratista, respectivamente para verificar las actividades ejecutadas en el sitio donde se propone mejoramientos de suelos a nivel de subrasante, Se verifica que actualmente el sitio se mantiene a nivel de terreno natural y se VERIFICA que hasta la fecha NO se ha realizado ninguna actividad de MEJORAMIENTOS DE SUELOS en este lugar, de acuerdo a las partidas a ejecutar en el presupuesto del adicional No. 25 propuesto.

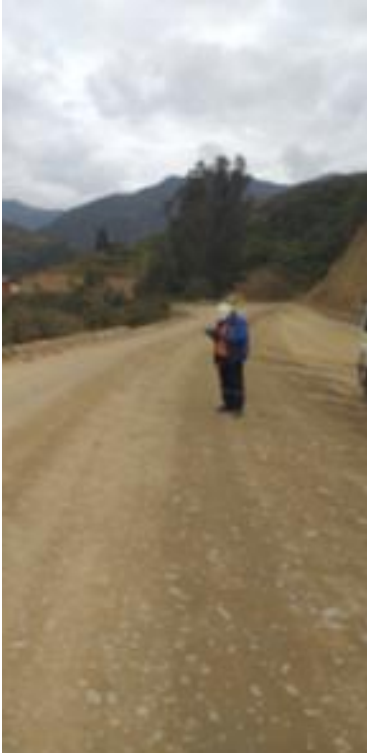
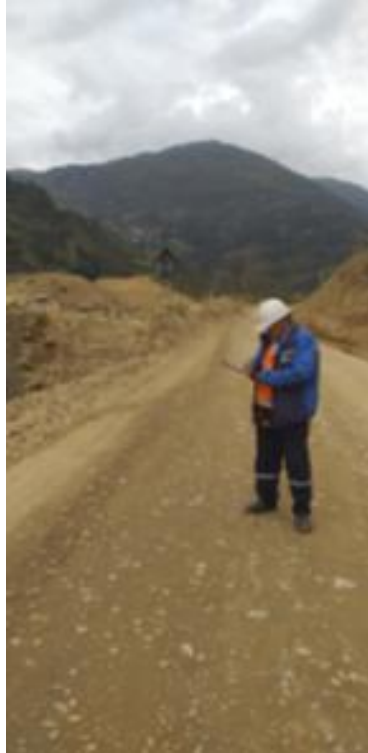
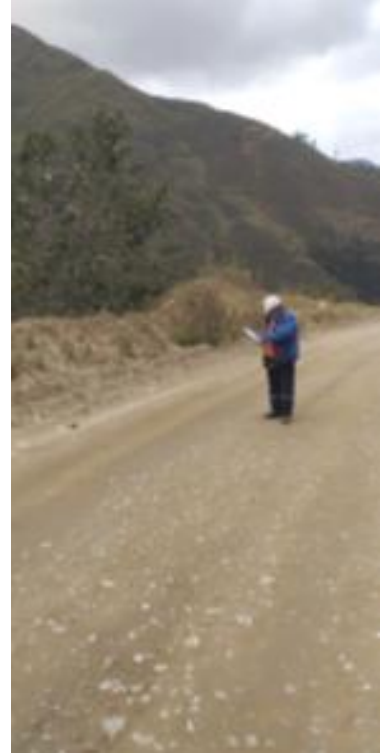
PROGRESIVA KM. 32+760 AL KM. 32+840 (SECTOR 11) ; KM, 32+660 AL KM, 32+760 (SECTOR 10) VISITA DE VERIFICACION DE ACTIVIDADES EJECUTADAS DE MEJORAMIENTOS DE SUELOS A NIVEL DE SUBRASANTE EN LOS SECTORES 11 Y 10 (PROPUESTA ADICIONAL No. 25)

En las progresivas Km. 32+840 al Km. 32+660 Se realiza visita de seguimiento y monitoreo, realizando el recorrido en forma regresiva, donde se verifica las actividades ejecutadas hasta la actualidad de mejoramientos de suelos en los sectores 11 y 10 propuesto en la Variación No. 25 "VARIACION DE METRADOS, POR NUEVOS SECTORES DE MEJORAMIENTO Y DRENAJE – TRAMO I" acompañado por el Técnico Francisco Inga por la Supervisión y el Ing. Guifo Taffur especialista de Suelos y Pavimentos de la Contratista para verificar las actividades ejecutadas en el sitio donde se propone mejoramientos de suelos a nivel de subrasante, actualmente el sitio se mantiene a nivel de terreno natural y se VERIFICA en los sectores 11 y 10 que hasta la fecha NO se ha realizado ninguna actividad de MEJORAMIENTOS DE SUELOS en esos lugares, de acuerdo a las actividades a ejecutar en el presupuesto del adicional No. 25 propuesto.

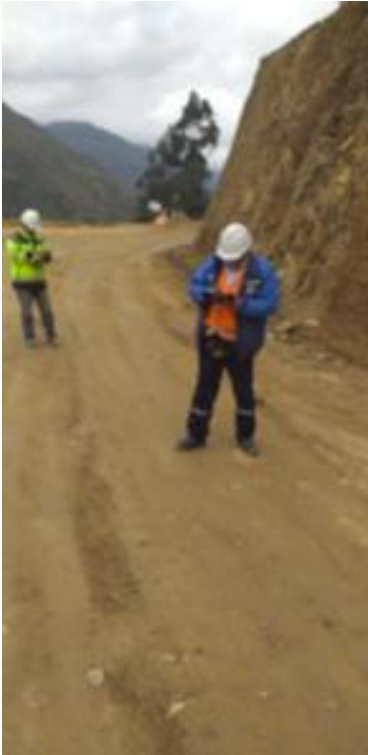
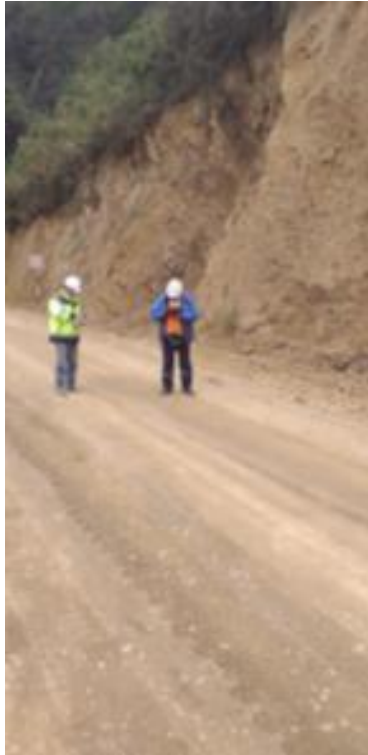
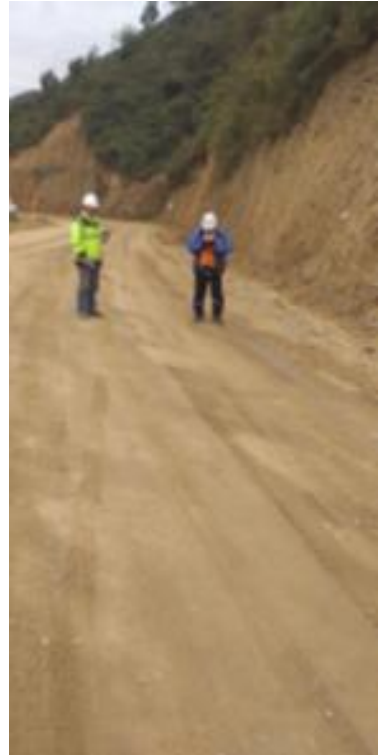
PROGRESIVA KM. 30+220 AL KM. 30+300 (SECTOR 9) ; KM, 30+170 AL KM, 30+220 (SECTOR 8) VISITA DE VERIFICACION DE ACTIVIDADES EJECUTADAS DE MEJORAMIENTOS DE SUELOS A NIVEL DE SUBRASANTE EN LOS SECTORES 9 Y 8 (PROPUESTA ADICIONAL No. 25)

En las progresivas Km. 30+300 al Km. 30+170 Se realiza visita de seguimiento y monitoreo, realizando el recorrido en forma regresiva, donde se verifica las actividades ejecutadas hasta la actualidad de mejoramientos de suelos en los sectores 9 y 8 propuesto en la Variación No. 25 "VARIACION DE METRADOS, POR NUEVOS SECTORES DE MEJORAMIENTO Y DRENAJE – TRAMO I" acompañado por el Técnico Francisco Inga por la Supervisión y el Ing. Guilfo Taffur especialista de Suelos y Pavimentos de la Contratista para verificar las actividades ejecutadas en el sitio donde se propone mejoramientos de suelos a nivel de subrasante, actualmente el sitio se mantiene a nivel de terreno natural y se VERIFICA en los sectores 9 y 8 que hasta la fecha NO se ha realizado ninguna actividad de MEJORAMIENTOS DE SUELOS en esos lugares, de acuerdo a las actividades a ejecutar en el presupuesto del adicional No. 25 propuesto.

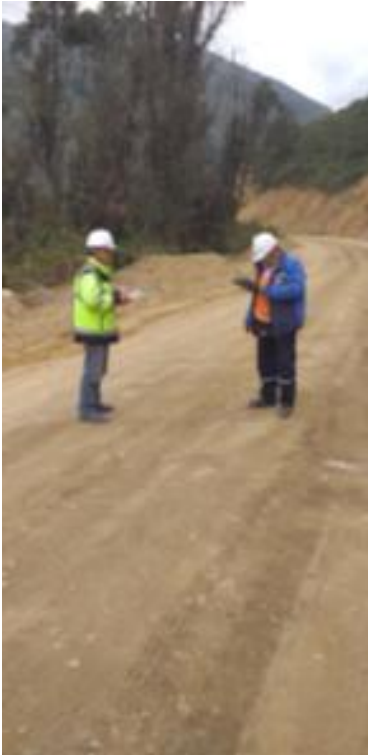
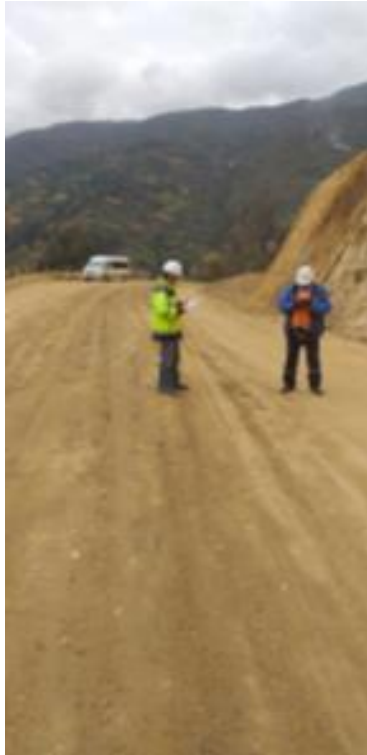
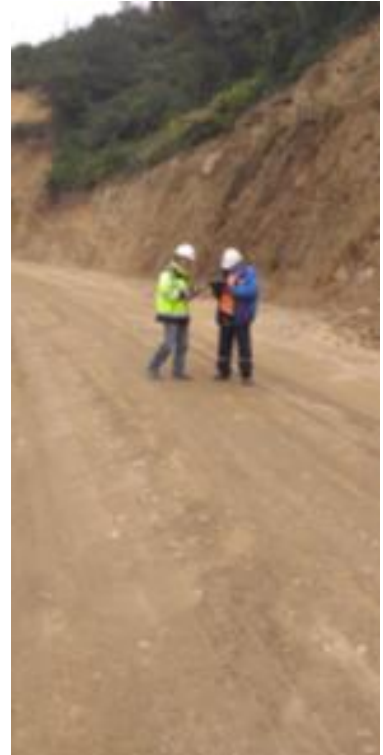
En las progresivas Km. 29+750 al Km. 29+851 Se realiza visita de seguimiento y monitoreo, realizando el recorrido en forma regresiva, donde se verifica las actividades ejecutadas hasta la actualidad de mejoramientos de suelos en los sectores 7 y 6 propuesto en la Variación No. 25 "VARIACION DE METRADOS, POR NUEVOS SECTORES DE MEJORAMIENTO Y DRENAJE – TRAMO I" acompañado por el Técnico Francisco Inga por la Supervisión y el Ing. Guilfo Taffur especialista de Suelos y Pavimentos de la Contratista para verificar las actividades ejecutadas en el sitio donde se propone mejoramientos de suelos a nivel de subrasante, actualmente el sitio se mantiene a nivel de terreno natural y se VERIFICA en los sectores 7 y 6 que hasta la fecha NO se ha realizado ninguna actividad de MEJORAMIENTOS DE SUELOS en esos lugares, de acuerdo a las actividades a ejecutar en el presupuesto del adicional No. 25 propuesto.

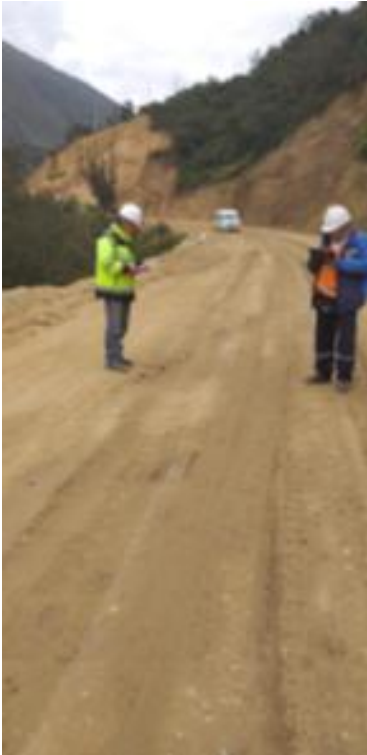
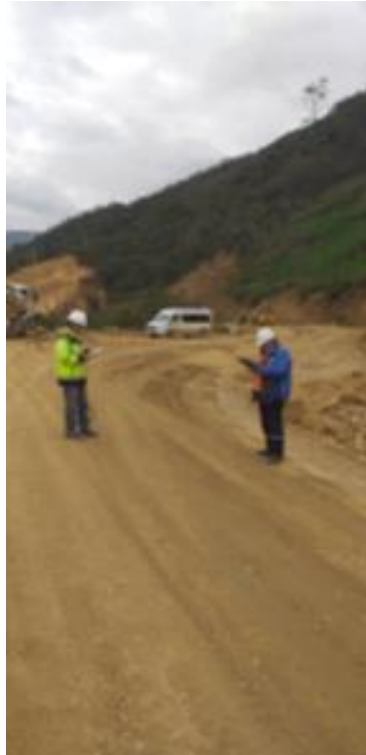
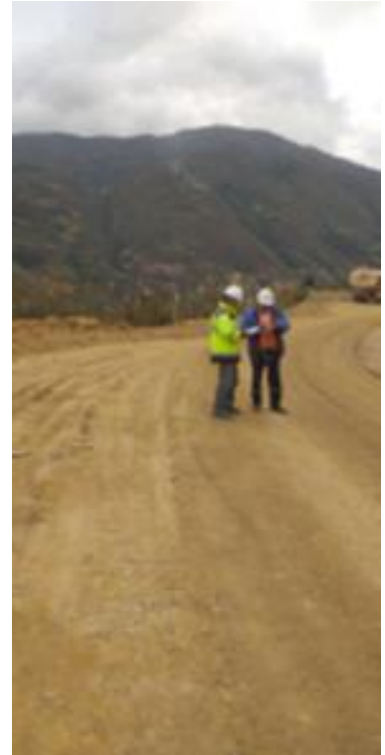
En las progresivas Km. 29+450 al Km. 29+570 Se realiza visita de seguimiento y monitoreo, realizando el recorrido en forma regresiva, donde se verifica las actividades ejecutadas hasta la actualidad de mejoramientos de suelos en los sectores 5 y 4 propuesto en la Variación No. 25 "VARIACION DE METRADOS, POR NUEVOS SECTORES DE MEJORAMIENTO Y DRENAJE – TRAMO I" acompañado por el Técnico Francisco Inga por la Supervisión y el Ing. Guilfo Taffur especialista de Suelos y Pavimentos de la Contratista para verificar las actividades ejecutadas en el sitio donde se propone mejoramientos de suelos a nivel de subrasante, actualmente el sitio se mantiene a nivel de terreno natural y se VERIFICA en los sectores 5 y 4 que hasta la fecha NO se ha realizado ninguna actividad de MEJORAMIENTOS DE SUELOS en esos lugares, de acuerdo a las actividades a ejecutar en el presupuesto del adicional No. 25 propuesto.
