BITACORA ELECTRÓNICA DE OBRA

Confirma Bitacora: Si	Nro Informe: 0091	Fecha Informe: 20 - 05 - 2023	Nombre De La Obra: Corredor Vial: Huánuco - La Unión- Huallanca, Dv. Antamina/Emp. PE-3N (Tingo Chico) - Nuevas Flores - Llata - Antamina, Tramo I	Personal Encargado: BORIS WALTER AYLLÓN CARCELÉN		
Foto Bitacora:	Foto Bitacora 2:	Foto Bitacora 3:	Foto Bitacora 4:	Foto Bitacora 5:	Foto Bitacora 6:

- VISITA DE VERIFICACION DE NO EJECUCION DE ACTIVIDADES INCLUIDAS EN LA VARIACION No. 25

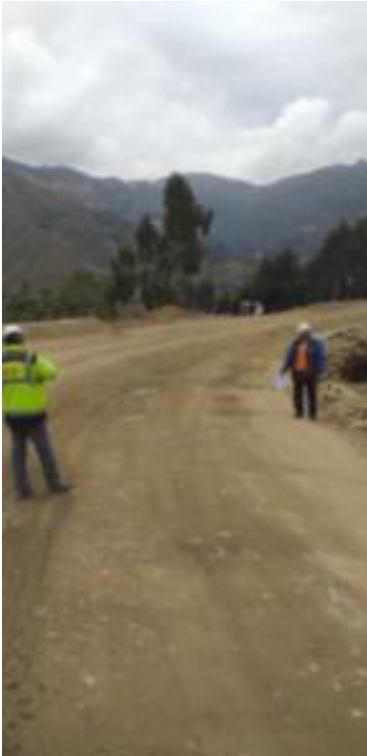
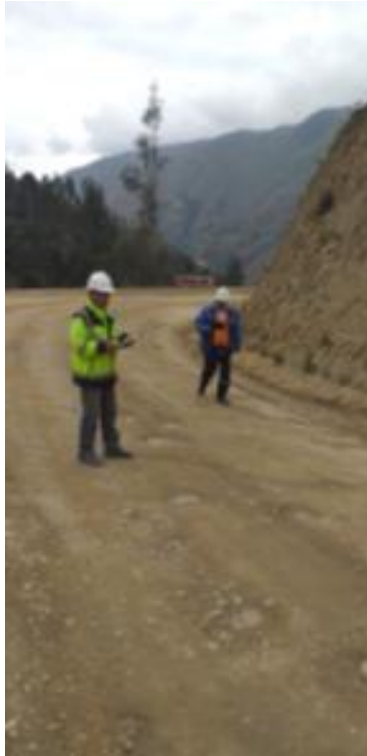
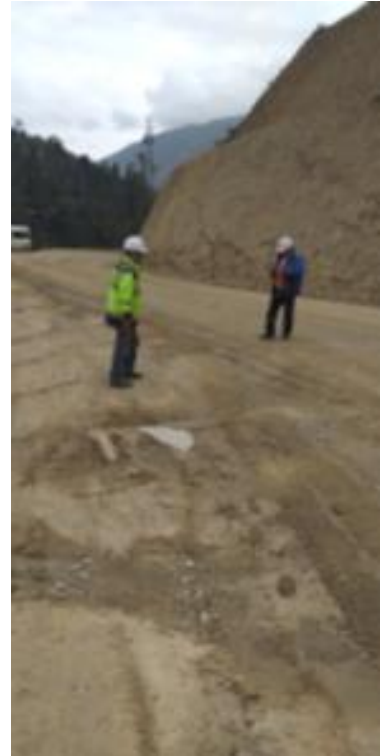
En las progresivas Km. 26+405 al Km. 26+485 Se realiza visita de constatación de actividades ejecutadas, realizando el recorrido en forma regresiva, donde se verifica las actividades ejecutadas hasta la actualidad de mejoramientos de suelos propuesto en la Variación No. 25 “VARIACION DE METRADOS, POR NUEVOS SECTORES DE MEJORAMIENTO Y DRENAJE – TRAMO I” acompañado por el Técnico Francisco Inga por la Supervisión y el Ing. Guilfo Taffur especialista de Suelos y Pavimentos de la Contratista, suficientemente autorizados por el Jefe de Supervisión y Residente de la Contratista, respectivamente para verificar las actividades ejecutadas en el sitio donde se propone mejoramientos de suelos a nivel de subrasante, Se verifica que actualmente el sitio se mantiene a nivel de terreno natural y se VERIFICA que hasta la fecha NO se ha realizado ninguna actividad de MEJORAMIENTOS DE SUELOS en este lugar, de acuerdo a las partidas a ejecutar en el presupuesto del adicional No. 25 propuesto.

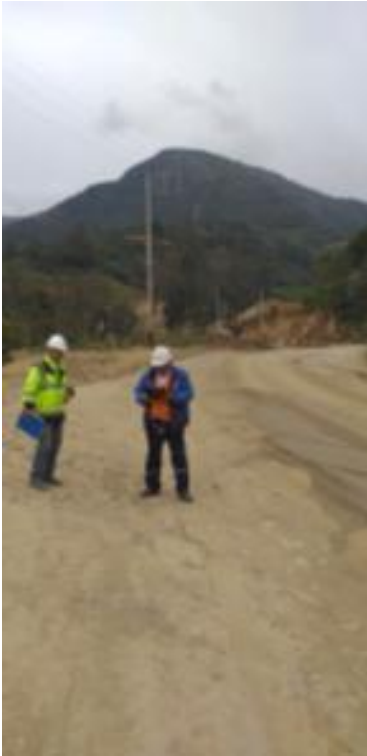
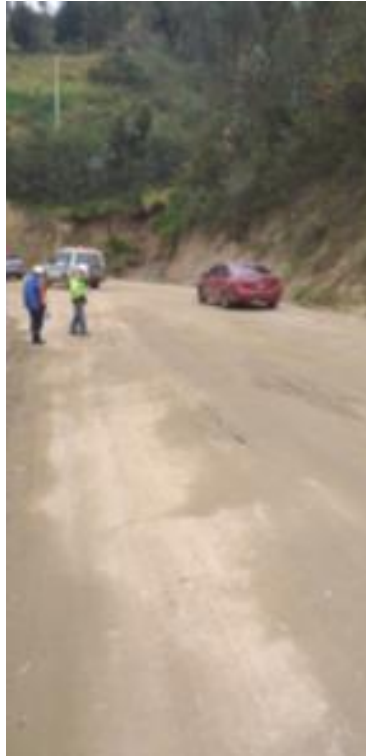
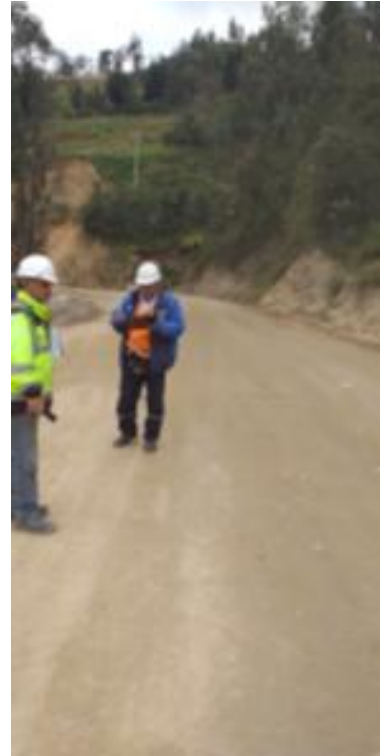
En las progresivas Km. 25+700 al Km. 25+570 Se realiza visita de seguimiento y monitoreo, realizando el recorrido en forma regresiva, donde se verifica las actividades ejecutadas hasta la actualidad de mejoramientos de suelos en los sectores 2 y 1 propuesto en la Variación No. 25 "VARIACION DE METRADOS, POR NUEVOS SECTORES DE MEJORAMIENTO Y DRENAJE – TRAMO I" acompañado por el Técnico Francisco Inga por la Supervisión y el Ing. Guilfo Taffur especialista de Suelos y Pavimentos de la Contratista para verificar las actividades ejecutadas en el sitio donde se propone mejoramientos de suelos a nivel de subrasante, actualmente el sitio se mantiene a nivel de terreno natural y se VERIFICA en los sectores 2 y 1 (CARRIL IZQUIERDO) que hasta la fecha NO se ha realizado ninguna actividad de MEJORAMIENTOS DE SUELOS en esos lugares, de acuerdo a las actividades a ejecutar en el presupuesto del adicional No. 25 propuesto.
