## BITACORA ELECTRÓNICA DE OBRA

Confirma Bitacora:	Nro Informe:	Fecha Informe:	Nombre De La Obra:	Personal Encargado:
Si	N 0 085 - 2023- MTC/ 20.9/ MJQY	27 - 05 - 2023	Corredor Vial: Huánuco - La Unión- Huallanca, Dv. Antamina/Emp. PE- 3N (Tingo Chico) - Nuevas Flores - Llata - Antamina, Tramo II	MICHAEL JESUS QUISPE YAURI.

OBRA: MEJORAMIENTO, CONSERVACIÓN POR NIVELES DE SERVICIO Y OPERACIÓN DEL CORREDOR VIAL: HUANUCO – LA UNIÓN – HUALLANCA – DV. ANTAMINA/ EMP. PE-3N (TINGO CHICO) – NUEVAS FLORES – LLATA – ANTAMINA, TRAMO II.

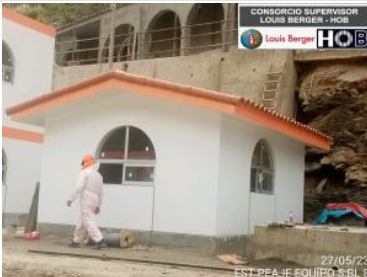
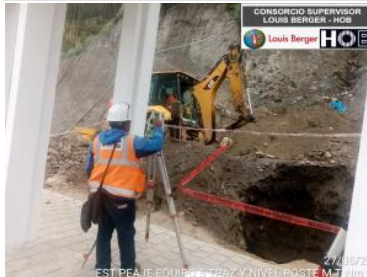
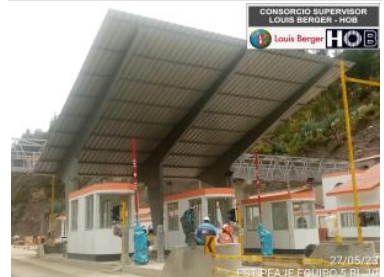
PROGRESIVA: COMPONENTE DE PEAJE KM 94+383 AL KM 94+912

TRABAJOS DE COLOCACIÓN DE TEJA ANDINA SECTOR B BLOQUE 2 – HOSPEDAJE

ASENTADO DE LADRILLO EN BLOQUE 2-HOSPEDAJE SECTOR B

TRABAJOS DE TARTAJEÓ EN LA PARTE FRONTAL Y LATERAL DEL BLOQUE 2-HOSPEDAJE SECTOR A

COLOCACIÓN DE CONCRETO FC=210 KG/CM2 EN LAS COLUMNAS Y VIGAS DE LA CONTINUACIÓN DEL ÁREA DE SERVICIOS CONEXOS LADO DERECHO

COLOCACIÓN DE LAS TUBERÍAS PARA LAS CONEXIONES ELÉCTRICAS EN EL TECHO ÁREA DE HOSPEDAJE SECTOR B

COLOCACIÓN DE CONCRETO EN EL TECHO ALIGERANDO FC210 KG/CM2 DEL ÁREA DE HOSPEDAJE SECTOR B

TRABAJOS DE ENCOFRADO Y VACIADO DE SOBRE CIMENTO EN EL ÁREA DE CONTINUACIÓN DEL BLOQUE 5 - SERVICIOS CONEXOS

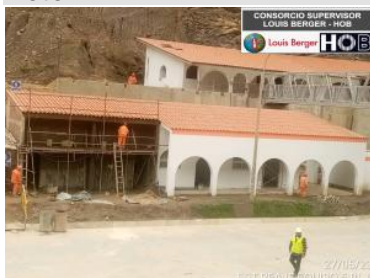
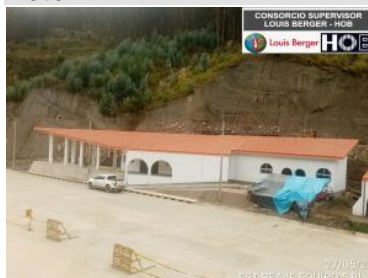
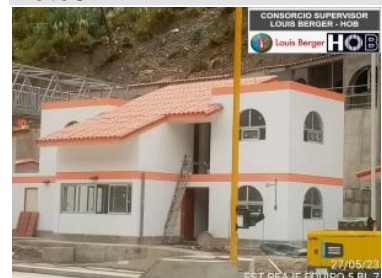
PROGRESIVA: COMPONENTE DE PEAJE KM 94+383 AL KM 94+912

TRABAJOS DE COLOCACIÓN DE TEJA ANDINA SECTOR B BLOQUE 2 – HOSPEDAJE

ASENTADO DE LADRILLO EN BLOQUE 2-HOSPEDAJE SECTOR B

TRABAJOS DE TARTAJEÓ EN LA PARTE FRONTAL Y LATERAL DEL BLOQUE 2-HOSPEDAJE SECTOR A

COLOCACIÓN DE CONCRETO FC=210 KG/CM2 EN LAS COLUMNAS Y VIGAS DE LA CONTINUACIÓN DEL ÁREA DE SERVICIOS CONEXOS LADO DERECHO

COLOCACIÓN DE LAS TUBERÍAS PARA LAS CONEXIONES ELÉCTRICAS EN EL TECHO ÁREA DE HOSPEDAJE SECTOR B

COLOCACIÓN DE CONCRETO EN EL TECHO ALIGERANDO FC210 KG/CM2 DEL ÁREA DE HOSPEDAJE SECTOR B

TRABAJOS DE ENCOFRADO Y VACIADO DE SOBRE CIMENTO EN EL ÁREA DE CONTINUACIÓN DEL BLOQUE 5 - SERVICIOS CONEXOS

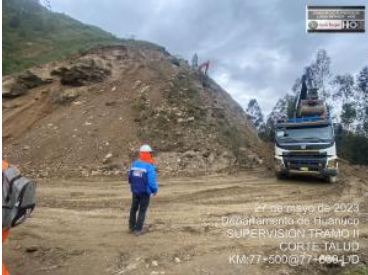
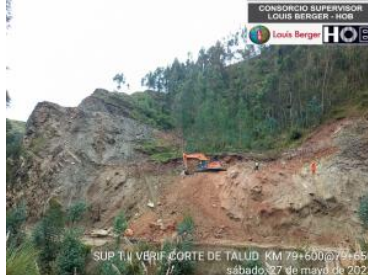
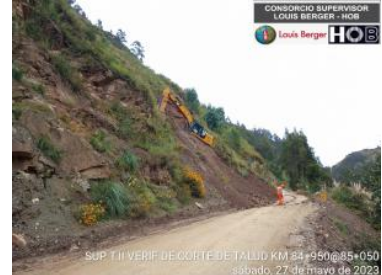
PROGRESIVA: KM 77+500, KM 79+600, KM 84+950

CORTE DE TALUD

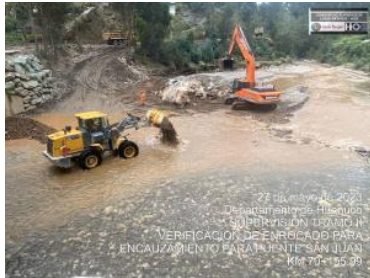
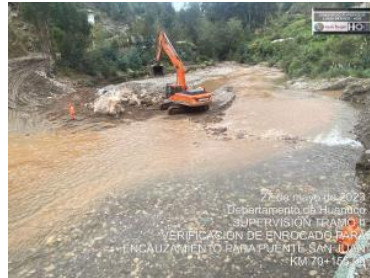
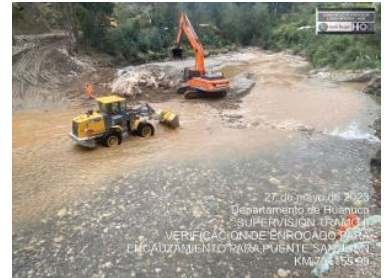
PROGRESIVA: KM 70+155

CONSTRUCCIÓN DEL PUENTE SAN JUAN

SE CONTINUA CON LOS TRABAJOS DE ENROCADO DE LA PLATAFORMA DEL ENCAUZAMIENTO DE INGRESO DEL PUENTE SAN JUAN KM.70+155.95 EJE.

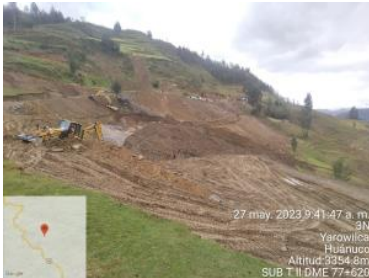
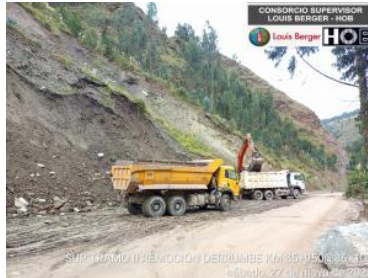
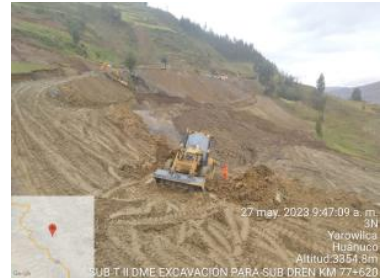
PROGRESIVA: KM 77+620, KM 85+950

COLOCACION DE MATERIAL EXCEDENTE (DME)

901.B1 RETIRO Y ALMACENAMIENTO DE TOP SOIL DE DME COLOCACIÓN, DEPOSITO Y CONFORMACIÓN DEL MATERIAL EXCEDENTE DE LOS CORTES DE TALUD EN EL DME

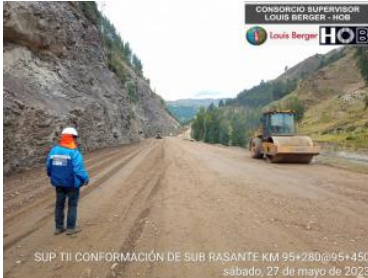
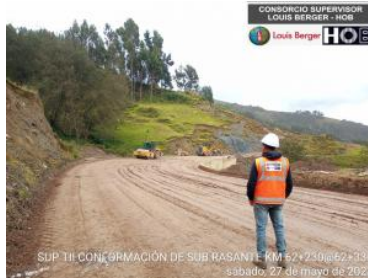
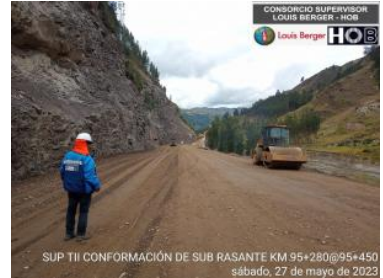
PROGRESIVA: KM 62+260, KM 95+280

MEJORAMIENTO DEL SUELO A NIVEL DE SUB RASANTE

SE VERIFICA LOS TRABAJOS DE CONFORMACIÓN EN LA SUBRASANTE

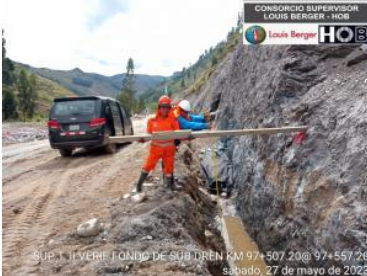
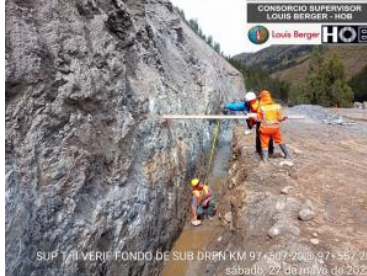
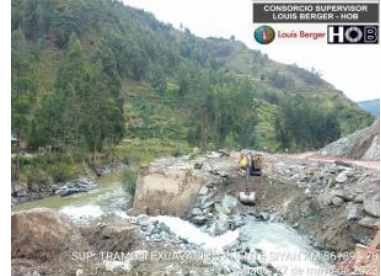
PROGRESIVA: KM 97+507, KM 97+557, KM 86+891

CONSTRUCCIÓN DE SUB DREN

SE REALIZA TRABAJOS DE COLOCACIÓN DE MATERIALES DEL SUB-DREN SECUNDARIOS Y SE INICIA LOS TRABAJOS DE EXCAVACIÓN DEL SUB-DREN
