BITACORA ELECTRÓNICA DE OBRA

Confirma Bitacora:	Nro Informe:	Fecha Informe:	Nombre De La Obra:	Personal Encargado:
Si	088-2023-OMATE-NACM-ESC-DO-PVN-MTC	30-05-2023	Carretera Moquegua - Omate - Arequipa Tramo: II km. 35 al km. 153.50	CUTIPA MONZON NESTOR ARNULFO

INFORME N° 088-2023-OMATE-NACM-ESC-DO PVN-MTC
 REPORTE DEL MARTES 30 DE MAYO DEL 2023
 CONTRATISTA CONSORCIO VIAL DEL SUR (COSAPI - OHLA PERU)
 SUPERVISION: CONSORCIO SUPERVISOR VIAL AREQUIPA

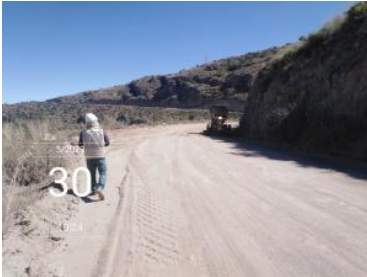
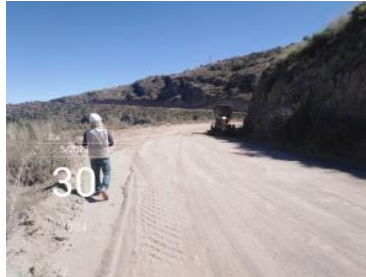
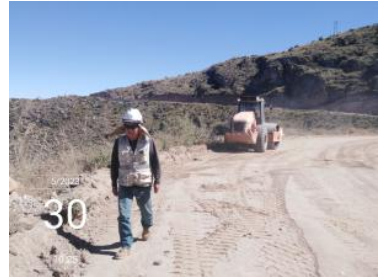
UBICACION: PROGRESIVA KM 148+800

EL TRABAJO DE MANTENIMIENTO RUTINARIO REALIZADO EN LA PROGRESIVA KM 148+800, SE VIENE REALIZANDO SIN RIEGO DE AGUA, YA QUE NO CUENTA CON CAMION CISTERNA.

01 MOTONIVELADORA
01 RODILLO VIBRATORIO

NO SE ESTA UTILIZANDO CISTERNA DE AGUA, POR LO QUE ES UN TRABAJO DEFICIENTE.

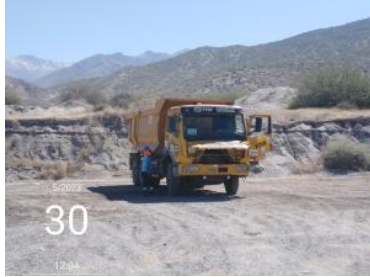
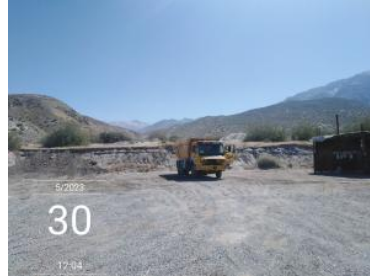
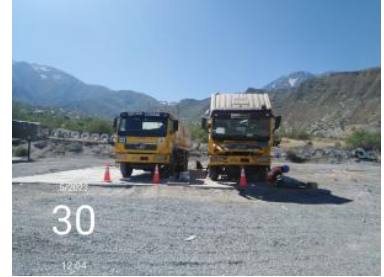
UBICACION: TALLER EN LA PROGRESIVA KM 103

02 VOLQUETES CON FALLAS MECANICAS
01 CAMION CISTERNA DE AGUA SIN MOTOBOMBA.

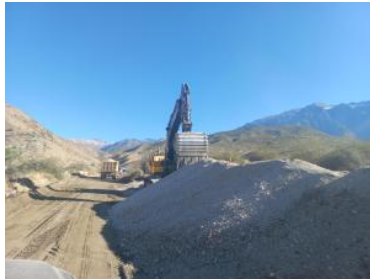
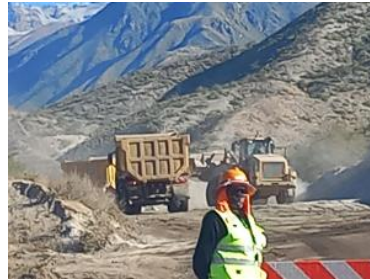
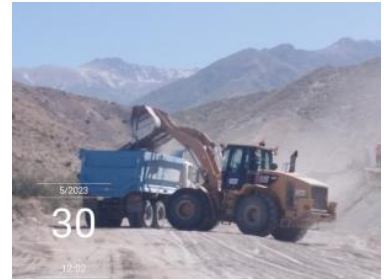
UBICACION: PROGRESIVA 103+340

03 VOLQUETES DE 15 M3
01 EXCAVADORA SOBRE ORUGA
01 CARGADOR FRONTAL
01 CAMION CISTERNA DE AGUA

01 TRACTOR SOBRE ORUGA D-8
01 CISTERNA DE COMBUSTIBLE DE 3000 GL
