# BITACORA ELECTRÓNICA DE OBRA

<b>Confirma Bitacora:</b> Si	<b>Nro Informe:</b> 006-2023-MTC/20.9-Igm	<b>Fecha Informe:</b> 23-05-2023	<b>Nombre De La Obra:</b> Corredor Vial: Huánuco - La Unión-Huallanca, Dv. Antamina/Emp. PE-3N (Tingo Chico) - Nuevas Flores - Llata - Antamina, Tramo III	<b>Personal Encargado:</b> LUZMILA GUERRA MOTTA
---------------------------------	--	-------------------------------------	---	--

OBRA: MEJORAMIENTO, CONSERVACIÓN POR NIVELES DE SERVICIO Y OPERACIÓN DEL CORREDOR VIAL: HUÁNUCO – LA UNIÓN – HUALLANCA DV. ANTAMINA / EMP. PE-3N (TINGO CHICO) – NUEVAS FLORES – LLATA – ANTAMINA, TRAMO III DEL KM. 102+819 AL KM. 150+421

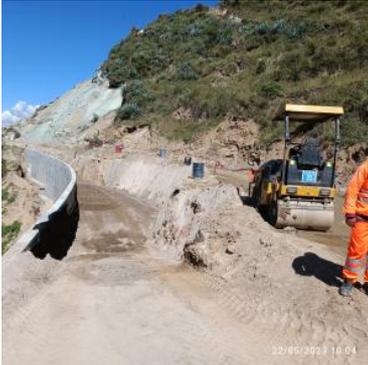
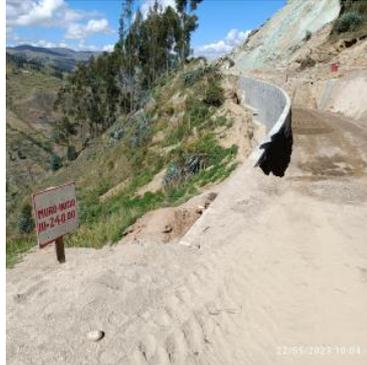
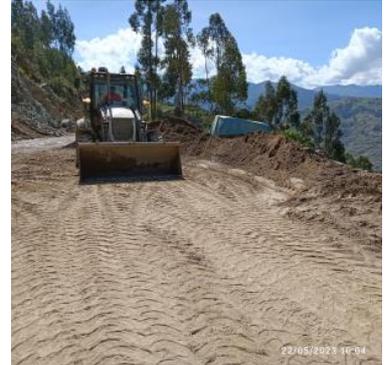
Progresiva: km 111+240 al km 111+298.26  
Muro de sostenimiento  
500 DRENAJE  
502.A Rellenos para Estructuras  
511.A Geotextil No Tejido Clase 1

Personal aproximado verificado en el frente de trabajo: 1 Operario y 2 Ayudantes.

Equipos aproximados verificados en el frente de trabajo: 1 Retroexcavadora y 1 Rodillo Bermero con sus respectivos Operadores

La Supervisión de Obra refiere que la estructura corresponde a ejecución contractual y por mayores metrados (mayores cantidades).

En referencia al Panel Fotográfico N° 1, se ha recomendado al Contratista y Supervisión de Obra el cumplimiento de los lineamientos previstos en la Directiva N° 002-2021-MTC/20 de Ejecución y Pago por Modificaciones en las Cantidades en Obras de Carreteras contratadas a precios unitarios, financiadas o cofinanciadas por el Banco Interamericano de Desarrollo – BID.

Actividades verificadas por personal profesional, técnico y auxiliar del Contratista y la Supervisión de Obra. Se sugirió a la Supervisión de Obra el control adecuado de los procesos constructivos descritos en el expediente técnico y los contratos de obra y consultoría, el cumplimiento de los protocolos de seguridad y salud en el trabajo, la adecuada disposición de residuos a fin de su posterior transporte, a fin de garantizar la calidad y durabilidad de la obra. Así como la protección de la vida y el medio ambiente.

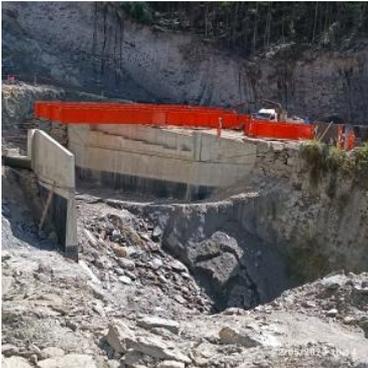
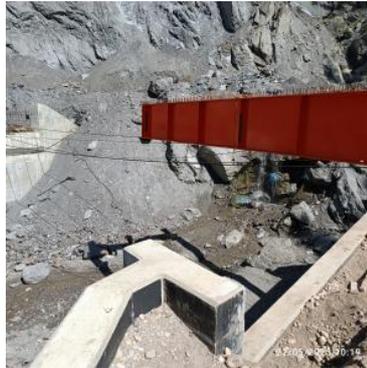
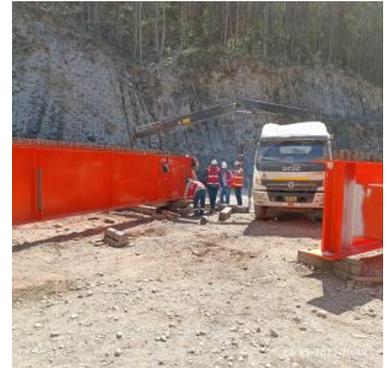
Progresiva: km 105+720  
1000.C PUENTE KM. 105+720  
1004 SUPERESTRUCTURA METÁLICA  
1004.C Montaje y Lanzamiento de Estructura Metálica  
1004.D Pintado de Estructura Metálica

Personal aproximado verificado en el frente de trabajo: 10 Operarios.  
Equipos aproximados verificados en el frente de trabajo: 1 Camión Grúa con Operador.

se aprecia que lo trabajos son realizados por personal de la Empresa AVC Ingeniería y Construcción.

Actividades verificadas por personal profesional, técnico y auxiliar del Contratista y la Supervisión de Obra. Se sugirió a la Supervisión de Obra el control adecuado de los procesos constructivos descritos en el expediente técnico y los contratos de obra y consultoría, el cumplimiento de los protocolos de seguridad y salud en el trabajo, la adecuada disposición de residuos a fin de su posterior transporte, a fin de garantizar la calidad y durabilidad de la obra. Así como la protección de la vida y el medio ambiente.

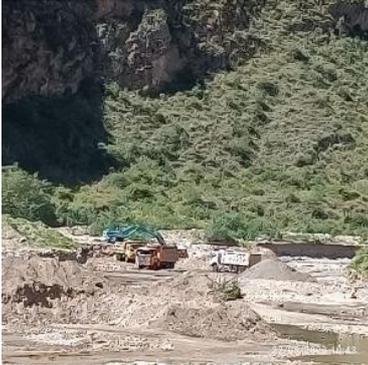
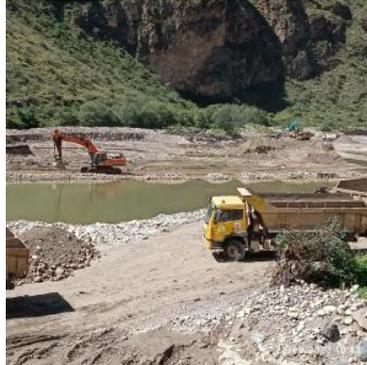
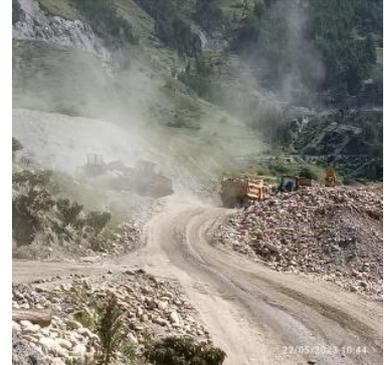
Progresiva: km 104+980

CANTERA DE RIO

Personal aproximado verificado en el frente de trabajo: 3 Controladores.

Equipos aproximados verificados en el frente de trabajo: 1 Excavadora sobre orugas, 2 Cargador Frontal y 8 Volquetes, con sus respectivos Operadores.

Durante la inspección física se aprecia el zarandeo, carguío, acopio y transporte de material de cantera de río.

Actividades verificadas por personal profesional, técnico y auxiliar del Contratista y la Supervisión de Obra. Se sugirió a la Supervisión de Obra el control adecuado de los procesos constructivos descritos en el expediente técnico y los contratos de obra y consultoría, el cumplimiento de los protocolos de seguridad y salud en el trabajo, la adecuada disposición de residuos a fin de su posterior transporte, a fin de garantizar la calidad y durabilidad de la obra. Así como la protección de la vida y el medio ambiente.

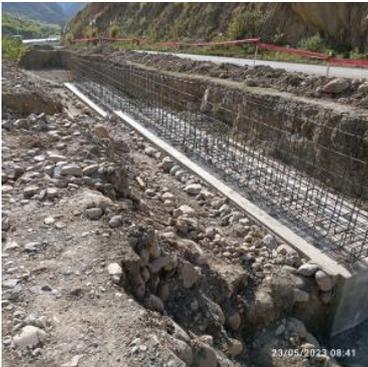
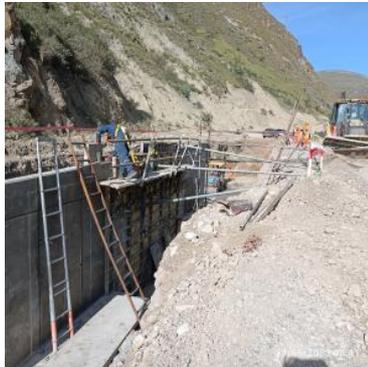
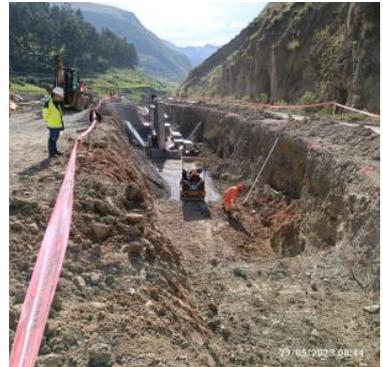
Progresiva: km 136+070 al km 136+155  
Muro de sostenimiento  
500 DRENAJE  
503.I Encofrado y Desencofrado  
504.A Acero de Refuerzo  
515.F Tubo PVC-SAP, D=2"

Personal aproximado verificado en el frente de trabajo: 1 Capataz, 4 Operario, 4 Oficial y 2 Peón, además de un equipo de topografía conformado por 1 Topógrafo y 3 Ayudantes.  
Equipos aproximados verificados en el frente de trabajo: 1 Retroexcavadora y 1 Rodillo Bermero con sus respectivos operadores.

La Supervisión de Obra refiere que la estructura corresponde a ejecución contractual y por mayores cantidades.

Actividades verificadas por personal profesional, técnico y auxiliar del Contratista y la Supervisión de Obra. Se sugirió a la Supervisión de Obra el control adecuado de los procesos constructivos descritos en el expediente técnico y los contratos de obra y consultoría, el cumplimiento de los protocolos de seguridad y salud en el trabajo, la adecuada disposición de residuos a fin de su posterior transporte, a fin de garantizar la calidad y durabilidad de la obra. Así como la protección de la vida y el medio ambiente.

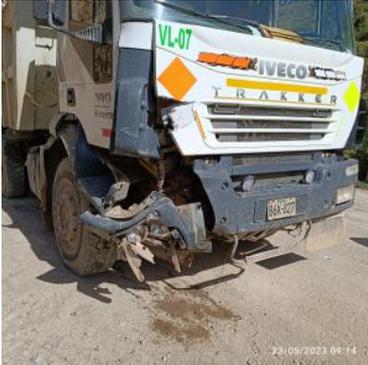
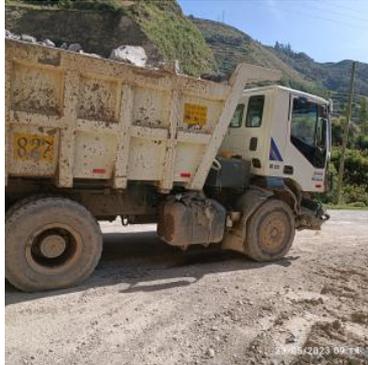
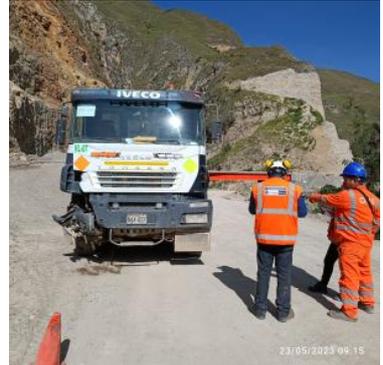
5

El volquete de placa B6X-827 que labora para el Contratista, chocó con una mocheta de un puente modular ubicado en el km 140+680 aproximadamente. Producto del cual se tuvieron únicamente daños materiales. No se reportaron daños personales.

Progresiva: km 140+680 aproximadamente  
INCIDENTE

El volquete de placa B6X-827 que labora para el Contratista, chocó con una mocheta de un puente modular ubicado en el km 140+680 aproximadamente.

Producto del cual se tuvieron únicamente daños materiales. No se reportaron daños personales.

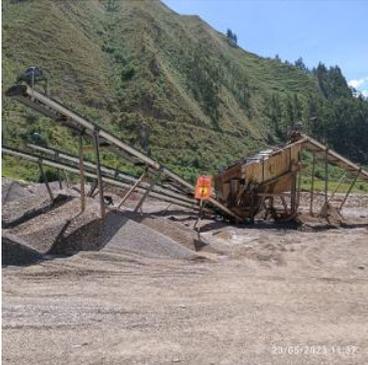
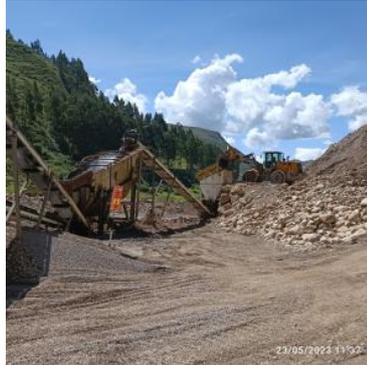
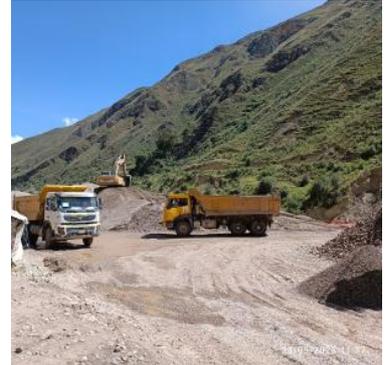
6

Progresiva: km 136+200 aproximadamente

PLANTA CHANCADORA

Personal aproximado verificado en el frente de trabajo: 1 Capataz y 3 Controladores.

Equipos aproximados verificados en el frente de trabajo: 1 Zaranda Mecánica, 1 Equipo de lavado de agregados, 2 Excavadora sobre orugas, 2 Cargador Frontal y 4 Volquetes con sus respectivos operadores.

Actividades verificadas por personal profesional, técnico y auxiliar del Contratista y la Supervisión de Obra. Se sugirió a la Supervisión de Obra el control adecuado de los procesos constructivos descritos en el expediente técnico y los contratos de obra y consultoría, el cumplimiento de los protocolos de seguridad y salud en el trabajo, la adecuada disposición de residuos a fin de su posterior transporte, a fin de garantizar la calidad y durabilidad de la obra. Así como la protección de la vida y el medio ambiente.
