## BITACORA ELECTRÓNICA DE OBRA

Confirma Bitacora:	Nro Informe:	Fecha Informe:	Nombre De La Obra:	Personal Encargado:
Si	106	07 - 06 - 2023	Corredor Vial: Huánuco - La Unión-Huallanca, Dv. Antamina/Emp. PE-3N (Tingo Chico) - Nuevas Flores - Llata - Antamina, Tramo I	BORIS WALTER AYLLÓN CARCELÉN

NUMERO DE INFORME No. 0106-2023  
 CONTRATO DE OBRA: No. 127-2018-MTC/ 20  
 EMPRESA CONTRATISTA: CHINA RAILWAY 20 BUREAU GROUP CORPORATION  
 OBRA: "CONSERVACIÓN POR NIVELES DE SERVICIO Y OPERACIÓN DEL CORREDOR VIAL; HUANUCO- LA UNION- HUALLANCA –DV. ANTAMINA – EMP.PE 3N" ( TINGO CHICO) - NUEVAS FLORES - LLATA- ANTAMINA - TRAMO 1 LONGITUD: 52.92 KMS.  
 MONTO DEL CONTRATO : S/ 1,241,495,685.46 INCLUYE IGV  
 MONTO DEL CONTRATO TRAMO 1 ( OI-1) ; S/ 323,942,616.32 Nuevo Monto del Presupuesto OI-1 S/ 395 427 697,64 Inc. I.G.V con precios a junio 2018  
 SUPERVISOR: CONSORCIO SUPERVISOR LOUIS BERGER - HOB  
 CONTRATO DE CONSULTORIA DE OBRA N° 144 -2018-MTC/20.2  
 MONTO DEL CONTRATO DE CONSULTORIA: S/. 123,625,905,13 INCLUYE IGV  
 MONTO ASIGNADO AL PRIMER TRAMO (PRIMER EQUIPO) : S/ 27,450,314.74 INCLUYE IGV LA OBRA  
 ACTUALMENTE SE ENCUENTRA EN EJECUCION

- VISITA DE SEGUIMIENTO Y MONITOREO

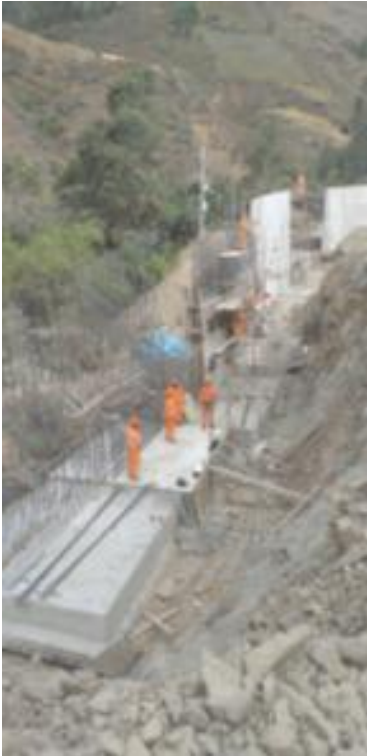
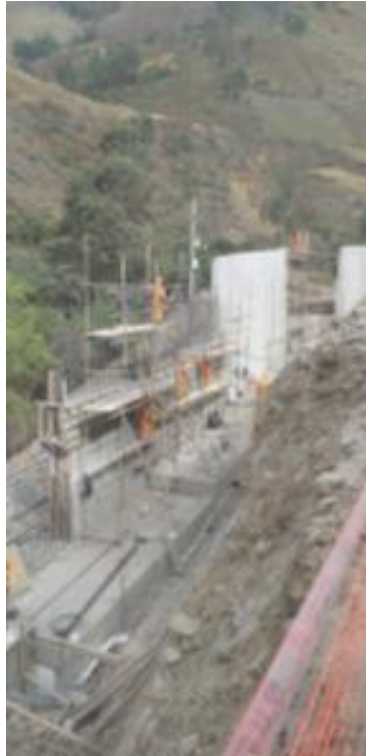
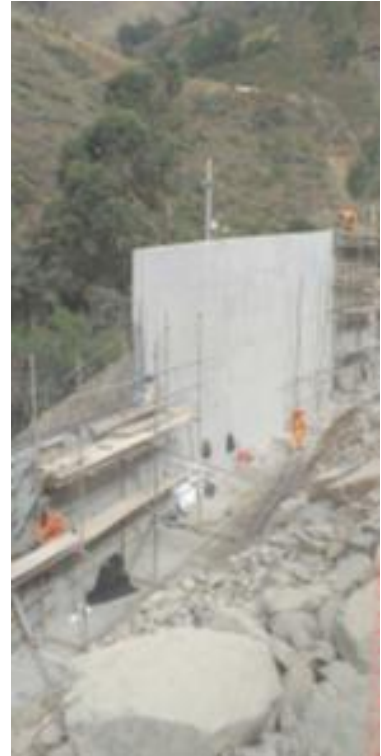
PROGRESIVA KM. 16+542  
CODIGO: DRENAJE  
PARTIDA 503.I ENCOFRADO Y DESENCOFRADO  
PARTIDA 504.A ACERO DE REFUERZO

En la progresiva Km. 16+542 se realiza el encofrado y colocación de acero de refuerzo para la construcción de muros de concreto armado, se utiliza herramientas menores, trabajan 1 capataz + 10 obreros.

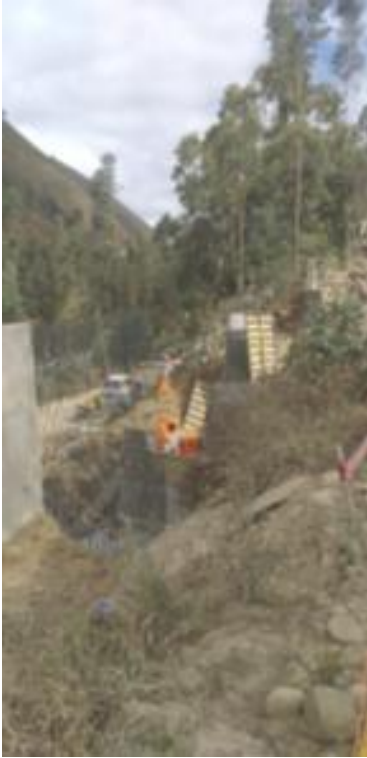
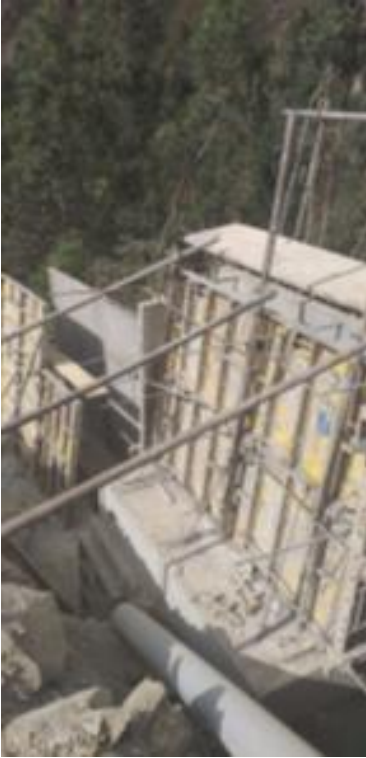
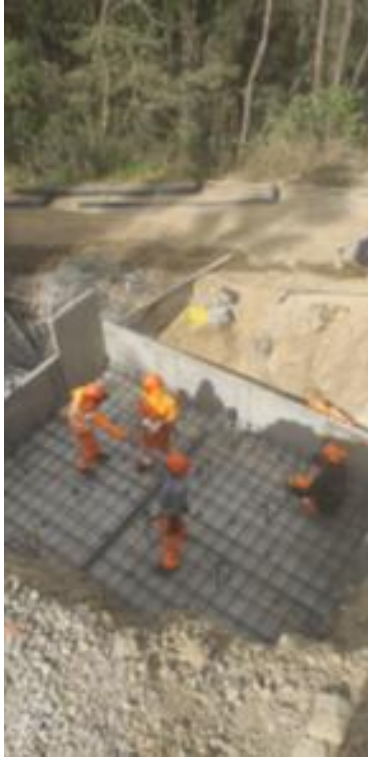
PROGRESIVAS KM. 17+506 al KM. 17+543  
CODIGO: DRENAJE  
PARTIDA 503.I ENCOFRADO Y DESENCOFRADO  
PARTIDA 504.A ACERO DE REFUERZO

En las progresivas Km. 17+506 al Km. 17+543 se realiza el encofrado y colocación de acero de refuerzo para la construcción de muros de concreto armado y el encofrado de muro de concreto ciclópeo se utiliza herramientas menores, trabajan 1 capataz + 10 obreros.

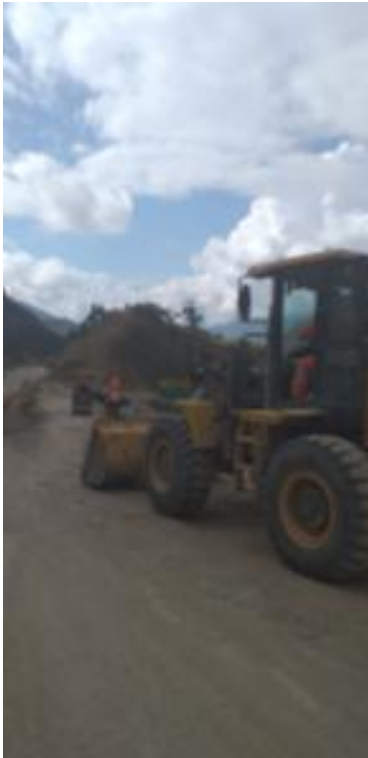
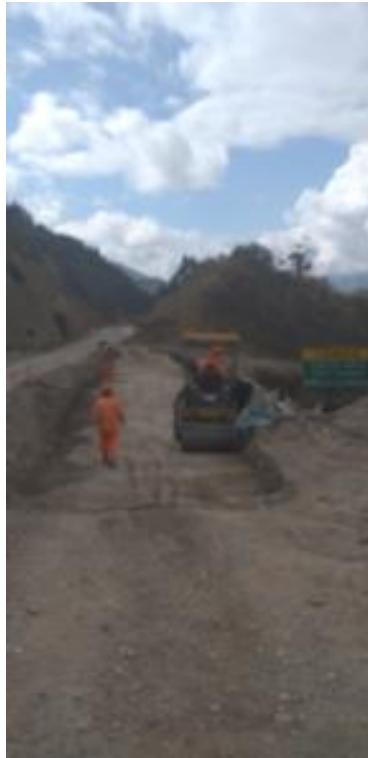
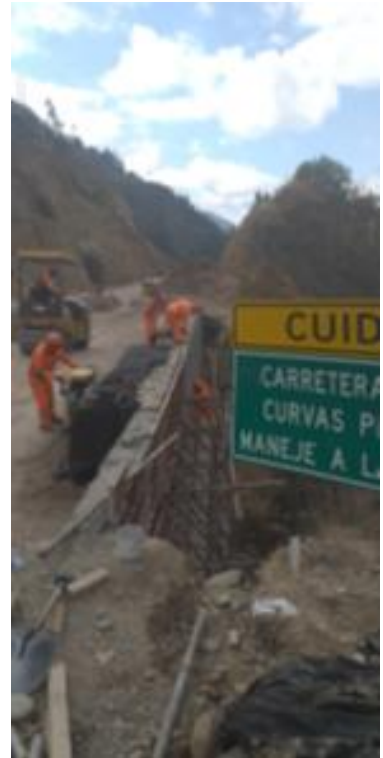
PROGRESIVA KM. 22+120  
VISITA DE SEGUIMIENTO Y MONITOREO AL TRAMO 1 ( OI-T1) : RELLENO Y CONSTRUCCION DE SUELO REFORZADO Y GAVIONES ( REPARACIONES)

En la progresiva Km. 22+120 se continua con la reparación de un muro de suelo reforzado, donde se continua con el relleno y la construcción de gaviones, se utiliza un cargador frontal, una mini compactadora de rodillo y herramientas menores, trabajan 1 capataz, 2 operadores, 6 obreros

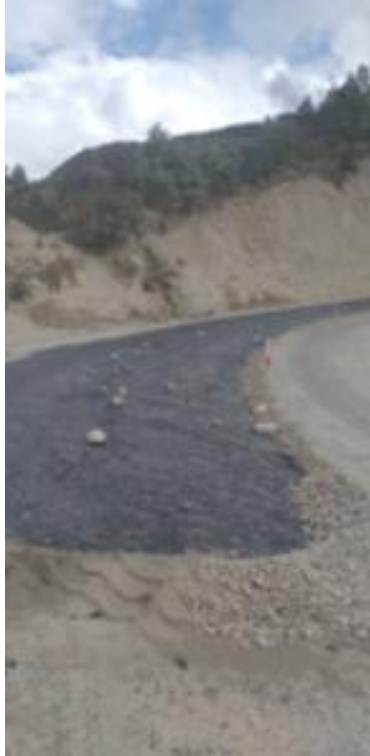
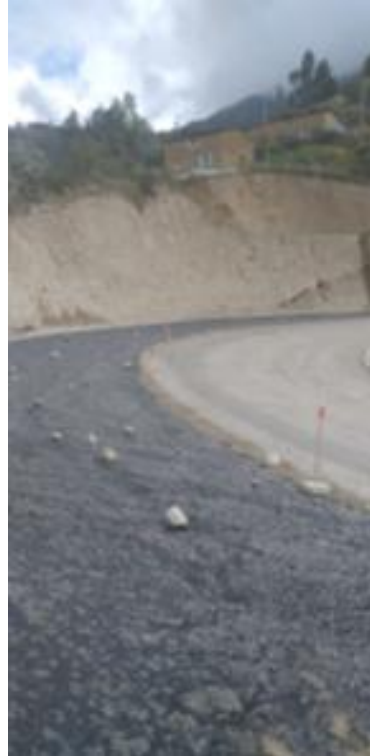
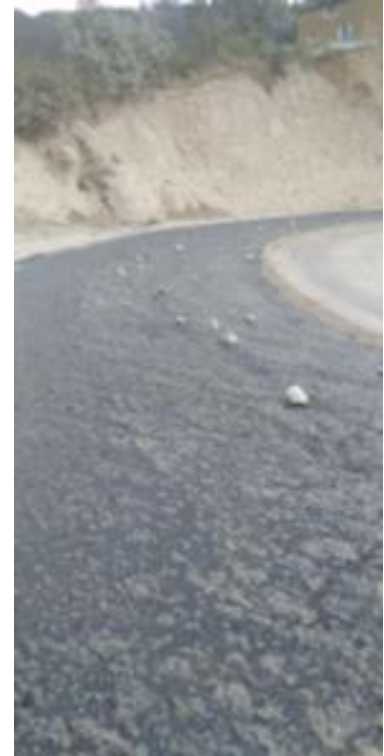
PROGRESIVA KM. 22+450 AL KM. 22+800  
CODIGO 400 PAVIMENTOS  
CODIGO 400 B PAVIMENTOS FLEXIBLES  
PARTIDA 416.A IMPRIMACION ASFALTICA

En las progresivas Km. 22+450 al 22+800 se verifica que se ha realizado la imprimación asfáltica en el lado izquierdo de la vía, Se utilizó un camión imprimador, trabajaron: 1 capataz, 1 operador de camión imprimador, 4 obreros y 2 vigías.

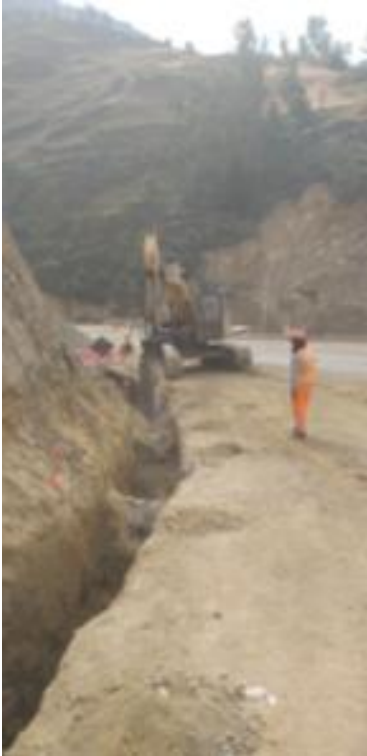
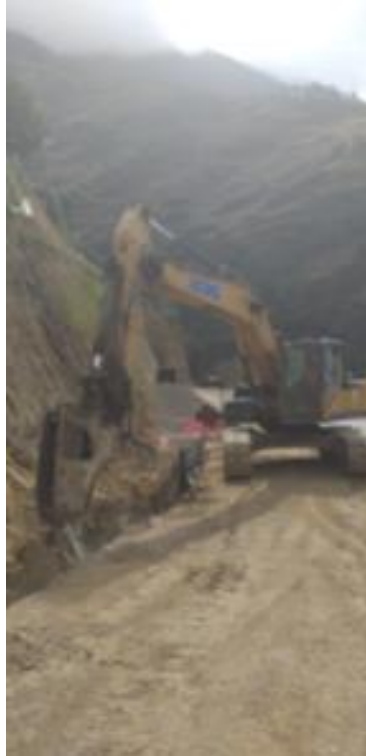
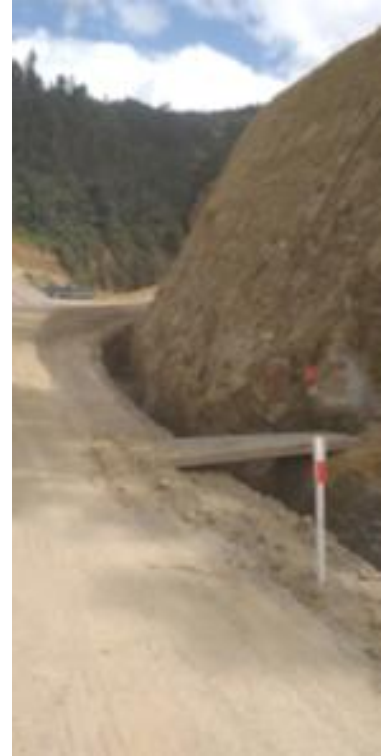
PROGRESIVA KM. 23+340 a KM. 23+400  
CODIGO 400 DRENAJE  
PARTIDA 501.E EXCAVACION NO CLASIFICADA PARA ESTRUCTURAS  
PARTIDA 509.A SUB DRENES

En las progresivas Km. 23+340 al km. 23+400 se realiza la excavación no clasificada para la construcción de sub dren, en el lado derecho de la vía, donde se utiliza una excavadora de oruga con accesorio de demolición. Trabajan 1 capataz, 1 operador y 2 obreros

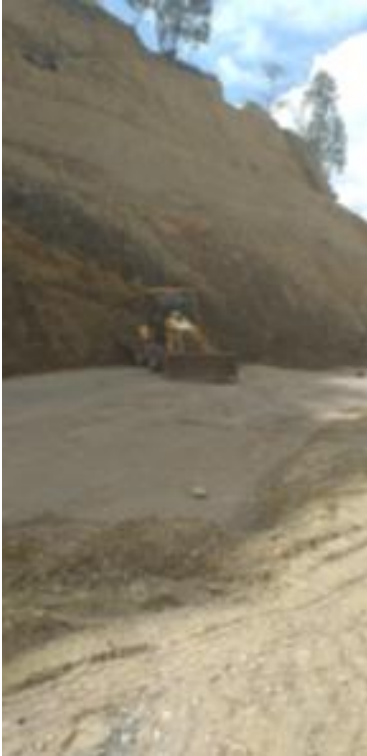
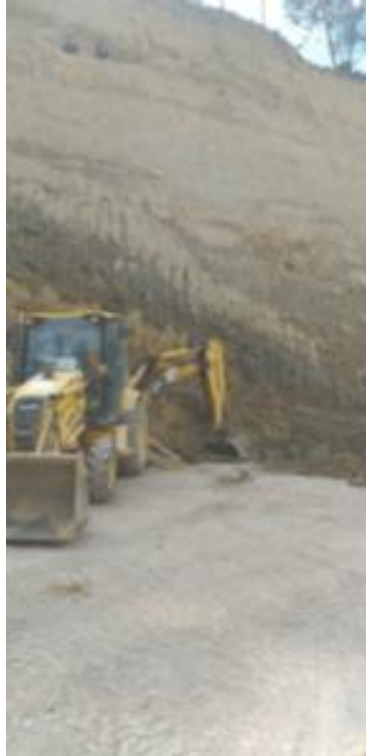
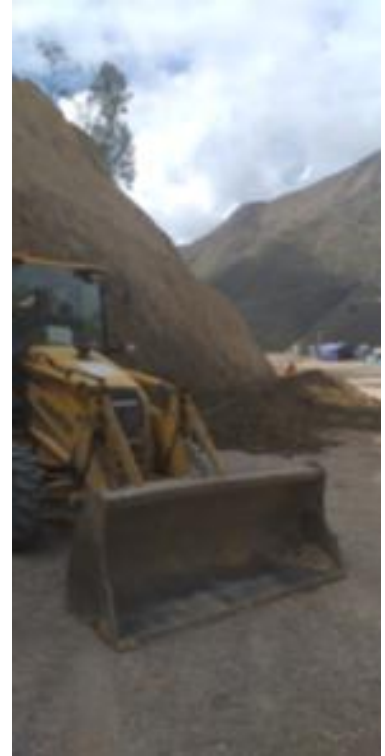
PROGRESIVA KM. 23+400 a KM. 23+520  
CODIGO 400 DRENAJE  
PARTIDA 501.E EXCAVACION NO CLASIFICADA PARA ESTRUCTURAS  
PARTIDA 509.A SUB DRENES

En las progresivas Km. 23+400 al km. 23+520 se realiza la excavación no clasificada para la construcción de sub dren, en el lado derecho de la vía, donde se utiliza una retroexcavadora. Trabajan 1 capataz, 1 operador y 2 obreros

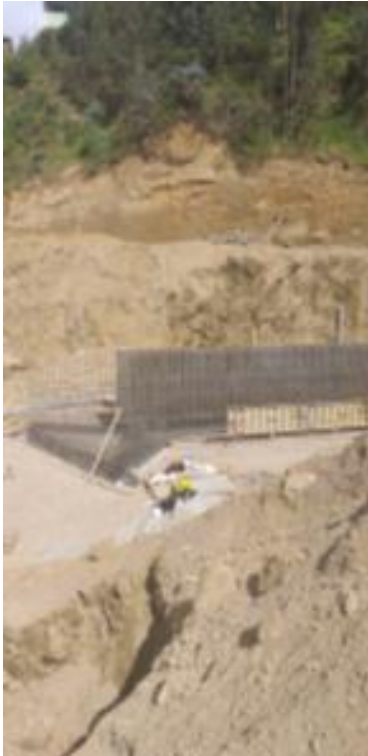
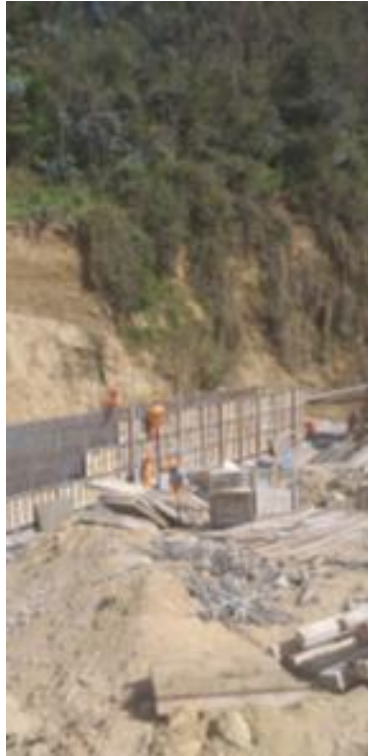
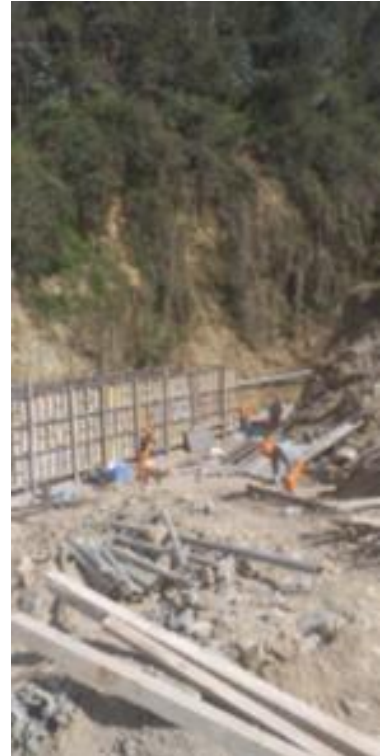
PROGRESIVA KM. 23+550  
CODIGO 400 DRENAJE  
PARTIDA 503.I ENCOFRADO Y DESENCOFRADO  
PARTIDA 504.A ACERO DE REFUERZO

En las progresivas Km. 23+550 se realiza la colocación de acero de refuerzo y encofrado para la construcción de alcantarilla marco donde se utiliza herramientas menores. Trabajan 1 capataz, 12 obreros

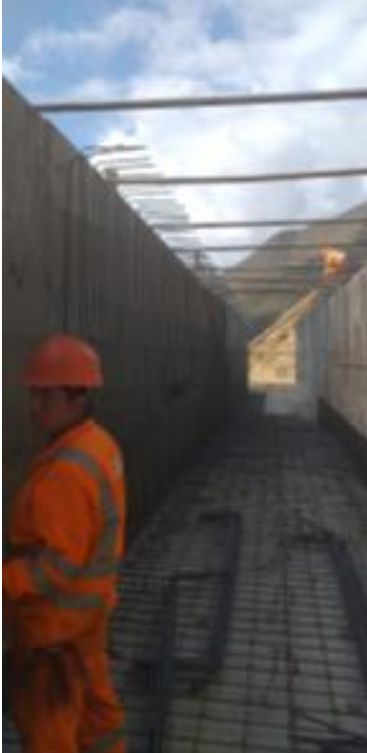
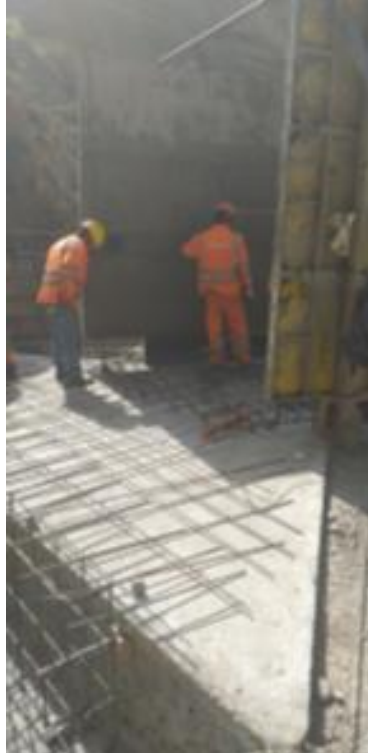
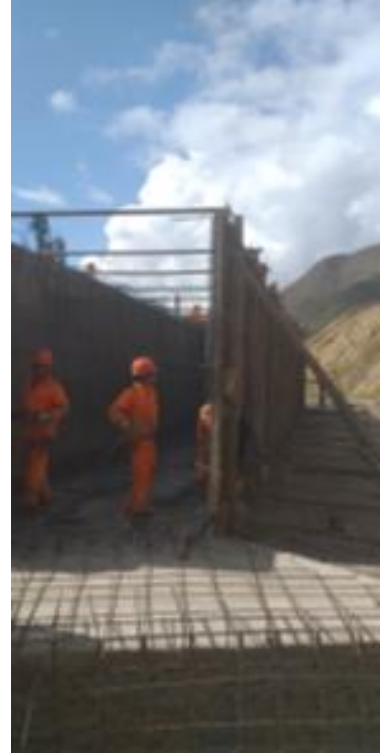
PROGRESIVA KM. 23+550  
CODIGO 400 DRENAJE  
PARTIDA 503.I ENCOFRADO Y DESENCOFRADO  
PARTIDA 504.A ACERO DE REFUERZO

En las progresivas Km. 23+550 se realiza la colocación de acero de refuerzo y encofrado para la construcción de alcantarilla marco donde se utiliza herramientas menores. Trabajan 1 capataz, 12 obreros

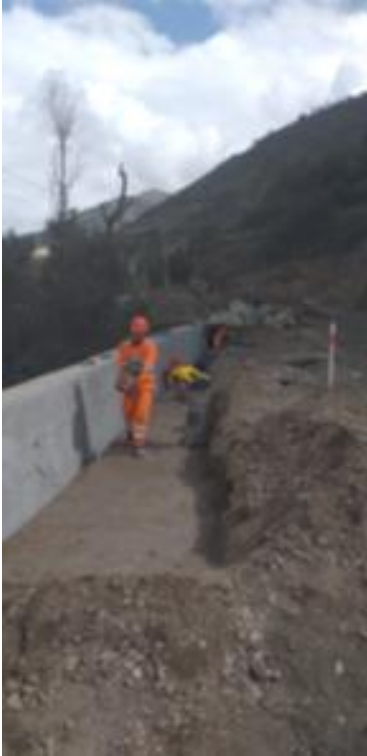
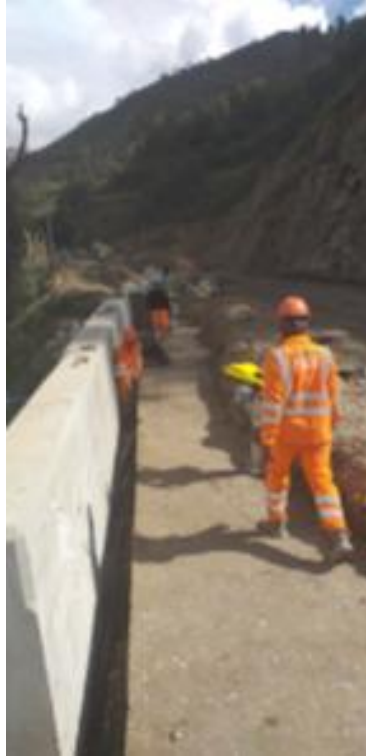
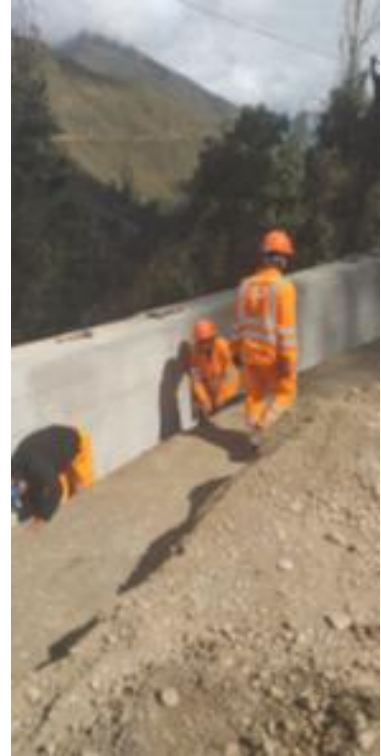
PROGRESIVA KM. 24+143 a KM. 24+166  
CODIGO 400 DRENAJE  
PARTIDA 502.A RELLENO PARA ESTRUCTURAS

En las progresivas Km. 24+143 al km. 24+166 se realiza relleno en las zonas de muros de contención, en el lado izquierdo de la vía, donde se utiliza dos vibro apisonadores. Trabajan 1 capataz y 2 obreros

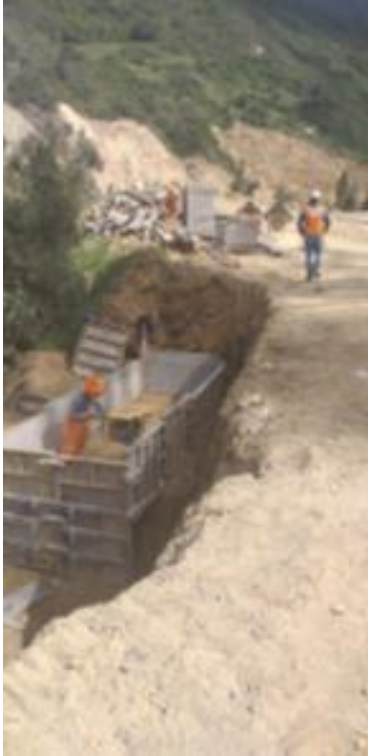
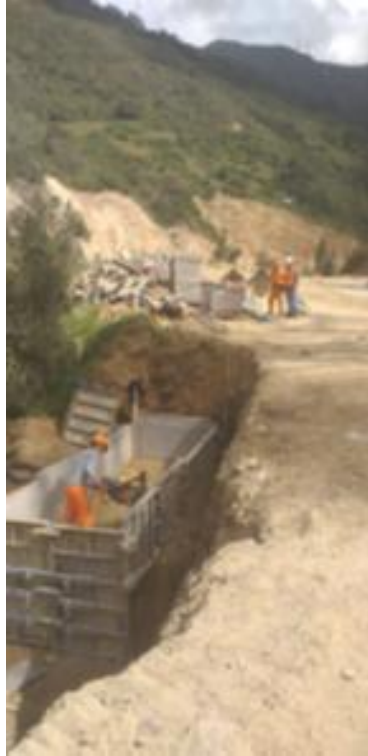
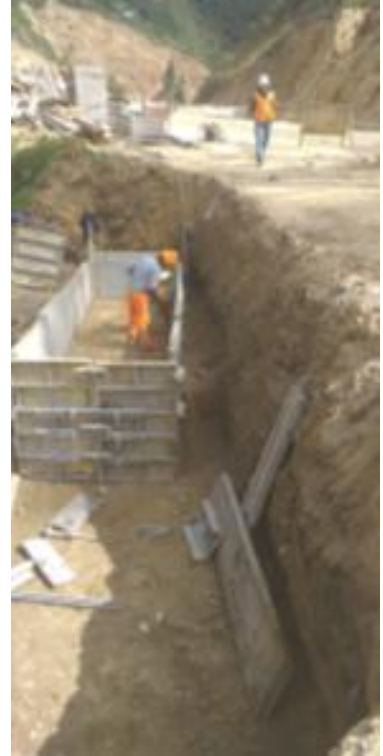
PROGRESIVA KM. 27+136 AL KM. 27+147  
CODIGO 400 DRENAJE  
PARTIDA 503.I ENCOFRADO Y DESENCOFRADO

En las progresivas Km. 23+550 se realiza la colocación de encofrado para la construcción de zapata de muro de concreto ciclópeo, donde se utiliza herramientas menores. Trabajan 1 capataz, 2 obreros

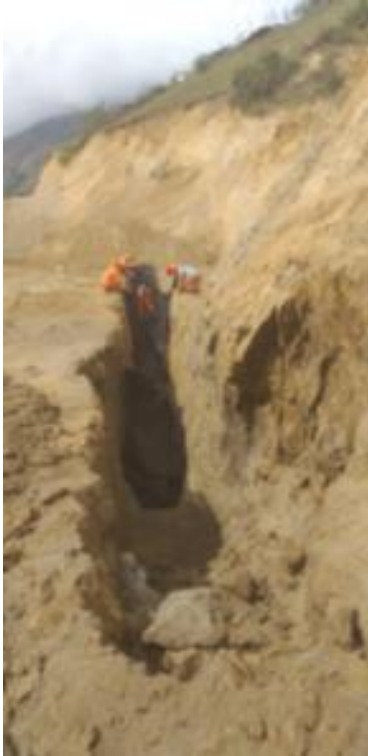
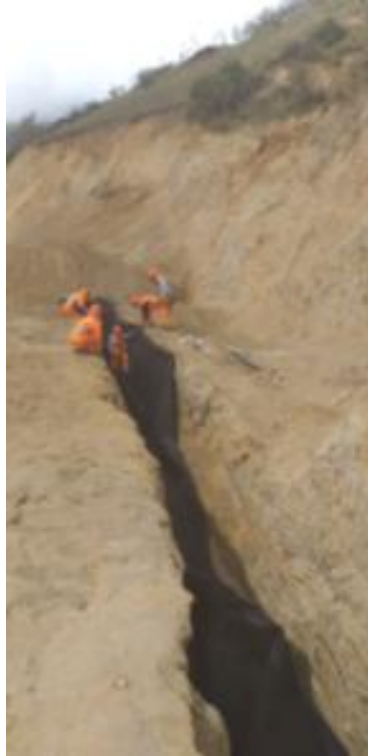
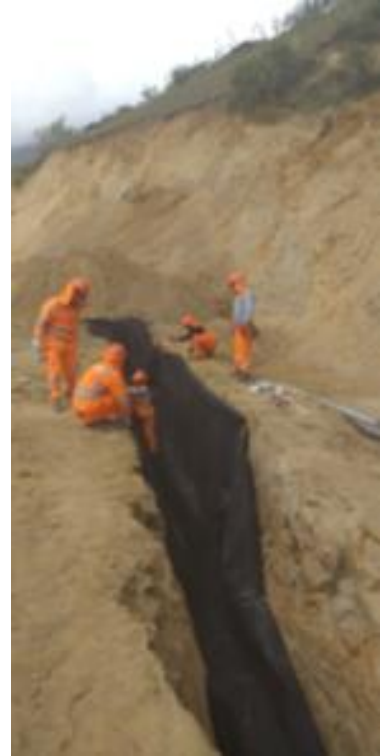
PROGRESIVA KM. 29+036 a KM. 29+311  
CODIGO 400 DRENAJE  
PARTIDA 501.E EXCAVACION NO CLASIFICADA PARA ESTRUCTURAS  
PARTIDA 509.A SUB DRENES

En las progresivas Km. 23+400 al km. 23+520 se realiza la excavación no clasificada para la construcción de sub dren, en el lado derecho de la vía, donde se ubicaran muros de contención de gaviones. Trabajan 1 capataz y 5 obreros

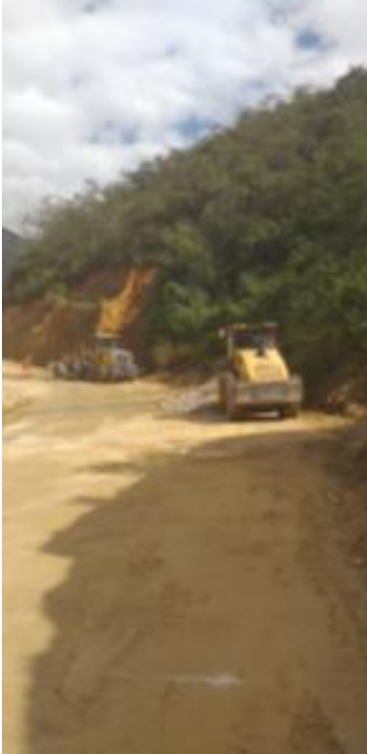
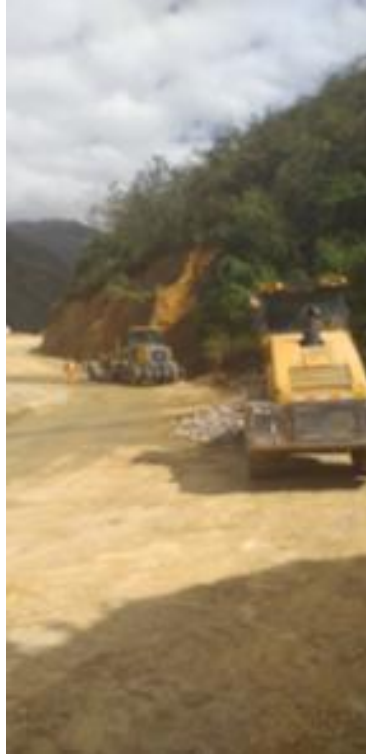
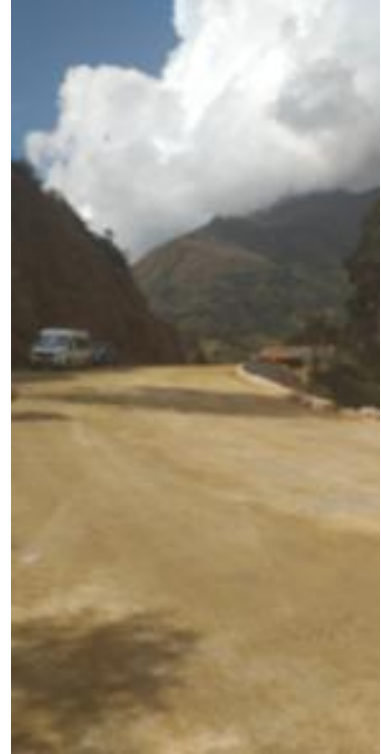
PROGRESIVAS KM. 30+500 AL KM. 30+600  
CODIGO: 200 MOVIMIENTO DE TIERRAS  
PARTIDA 205.A TERRAPLENES

En la progresiva 30+500 AL KM. 30+600 se realiza en el lado derecho e izquierdo de la via la conformación del terraplén donde se utiliza una motoniveladora y una compactadora de rodillo, trabajan: 1capataz, 2 operadores, 2 obreros, 2 vigias

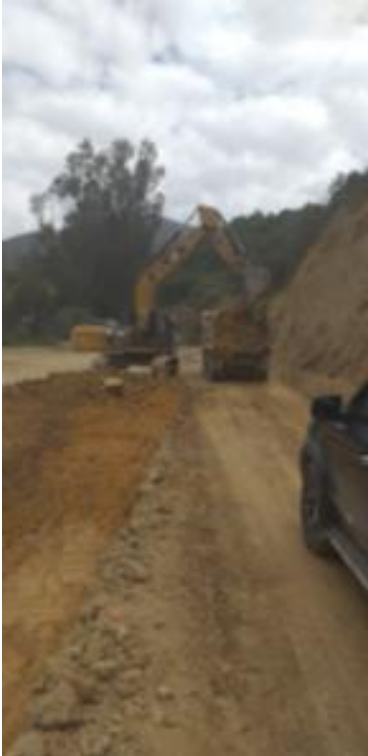
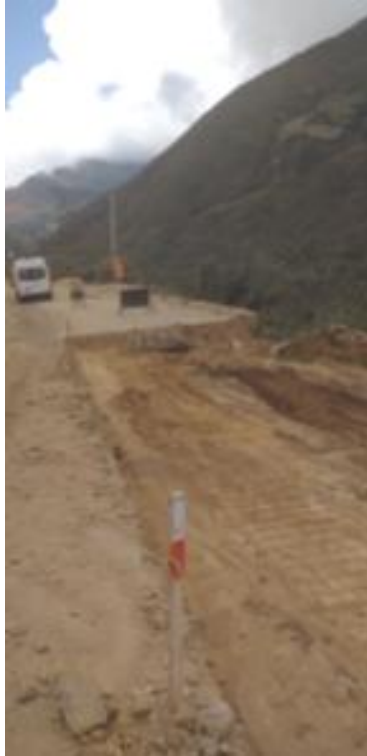
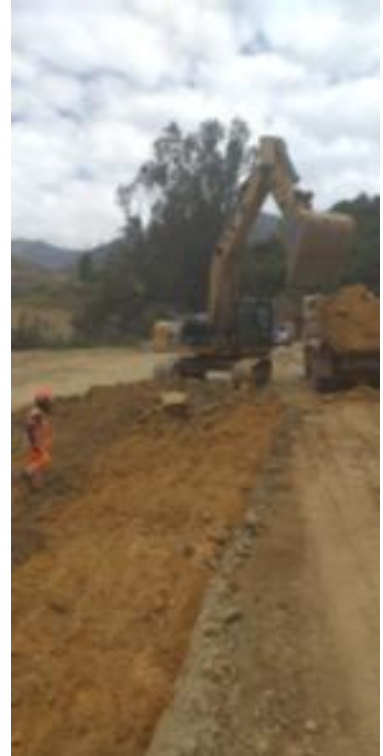
PROGRESIVA KM. 30+435  
CODIGO: 200 MOVIMIENTO DE TIERRAS  
PARTIDA 207.A MEJORAMIENTOS DE SUELOS

En la progresiva 30+435 se realiza en el lado derecho de la via el mejoramiento de suelos a nivel de la subrasante, donde se utiliza una motoniveladora y una compactadora de rodillo, trabajan: 1capataz, 2 operadores, 2 obreros, 2 vigias

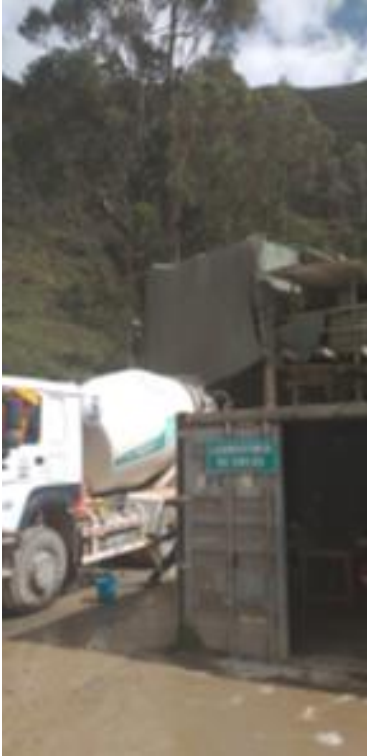
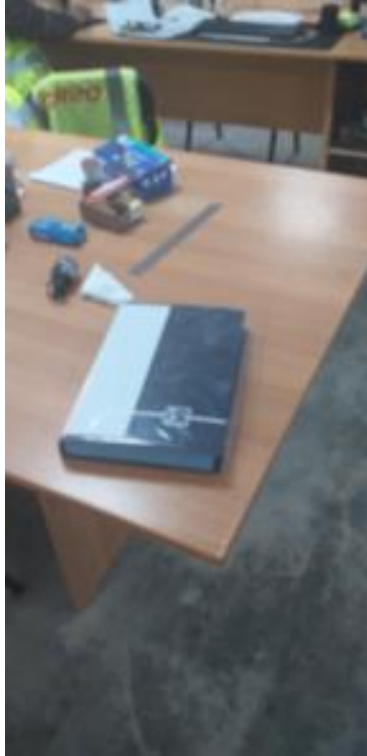
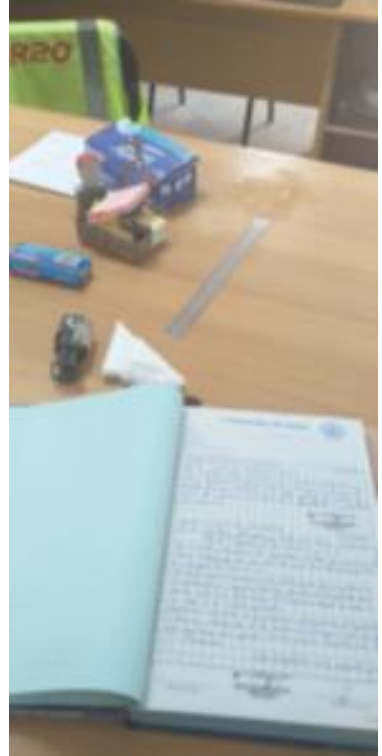
PROGRESIVA KM. 37+730  
VISITA DE SEGUIMIENTO Y MONITOREO AL TRAMO 1 ( OI-T1 ) : VISITA AL CAMPAMENTO DEL CONTRATISTA ( EN BUSCA DEL CUADERNO DE OBRA)

En la progresiva Km. 37+730 se realiza visita al campamento de la Contratista en busca del cuaderno de obra, se logra el acceso al mismo

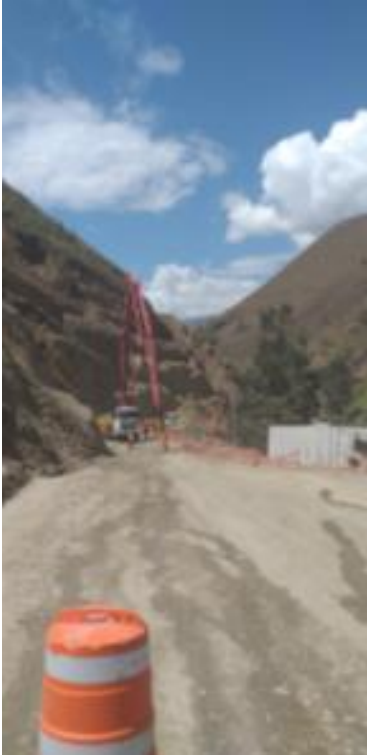
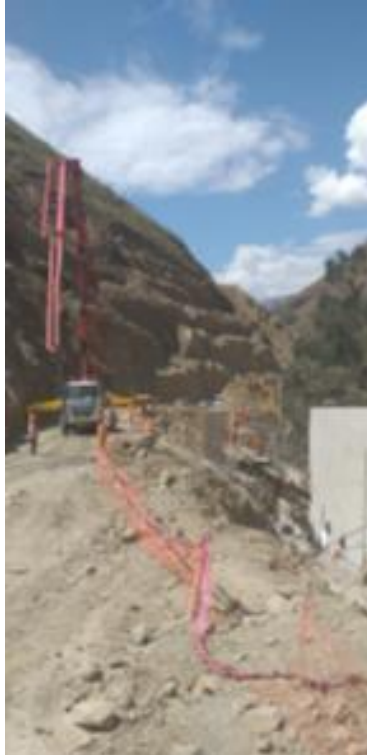
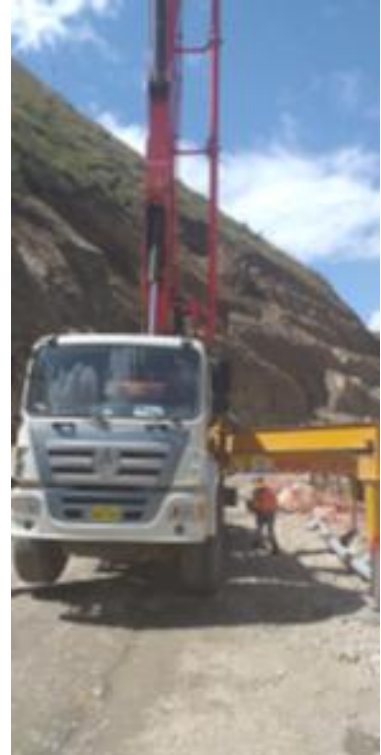
PROGRESIVA KM. 16+542  
CODIGO: DRENAJE  
PARTIDA 503.I ENCOFRADO Y DESENCOFRADO  
PARTIDA 504.A ACERO DE REFUERZO  
PARTIDA: 503.D CONCRETO CLASE D ( f'c= 210 kg/cm2)

En la progresiva Km. 16+542 se ha realizado el encofrado ,colocación de acero de refuerzo y el vaciado de concreto de f'c= 210 kg/cm2 para la construcción de muros de concreto armado, se utiliza un camión bomba, 2 camiones mixer , 2 vibradores de concreto y herramientas menores, trabajan 1 capataz, 3 operarios,10 obreros. 2 vigías se ha vaciado el paño 3, de la primera capa de elevación del muro de concreto armado.
