BITACORA ELECTRÓNICA DE OBRA

NUMERO DE INFORME No. 0108-2023
 CONTRATO DE OBRA: No. 127-2018-MTC/ 20
 EMPRESA CONTRATISTA: CHINA RAILWAY 20 BUREAU GROUP CORPORATION
 OBRA: "CONSERVACIÓN POR NIVELES DE SERVICIO Y OPERACIÓN DEL CORREDOR VIAL; HUANUCO- LA UNION- HUALLANCA –DV. ANTAMINA – EMP.PE 3N" (TINGO CHICO) - NUEVAS FLORES - LLATA- ANTAMINA - TRAMO 1 LONGITUD: 52.92 KMS.
 MONTO DEL CONTRATO : S/ 1,241,495,685.46 INCLUYE IGV
 MONTO DEL CONTRATO TRAMO 1 (OI-1) ; S/ 323,942,616.32 Nuevo Monto del Presupuesto OI-1 S/ 395 427 697,64 Inc. I.G.V con precios a junio 2018
 SUPERVISOR: CONSORCIO SUPERVISOR LOUIS BERGER - HOB
 CONTRATO DE CONSULTORIA DE OBRA N° 144 -2018-MTC/20.2
 MONTO DEL CONTRATO DE CONSULTORIA: S/. 123,625,905,13 INCLUYE IGV
 MONTO ASIGNADO AL PRIMER TRAMO (PRIMER EQUIPO) : S/ 27,450,314.74 INCLUYE IGV LA OBRA ACTUALMENTE SE ENCUENTRA EN EJECUCION

Panel Fotográfico de la Bitacora de Obras

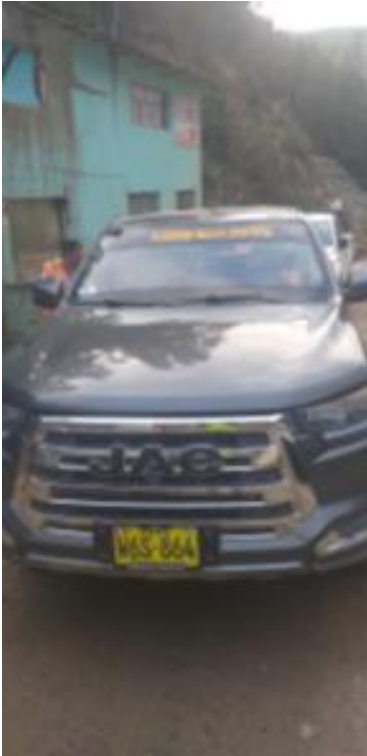
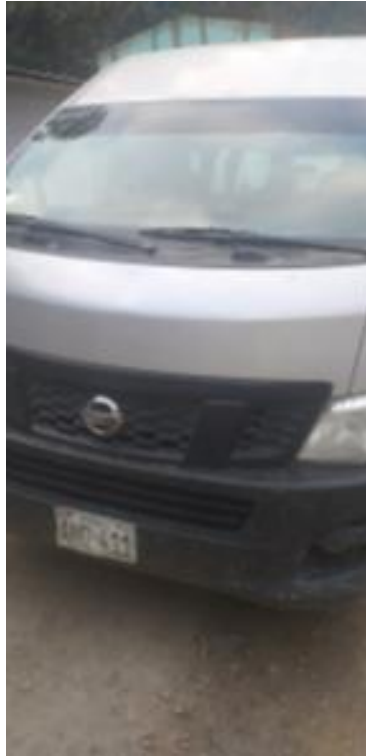
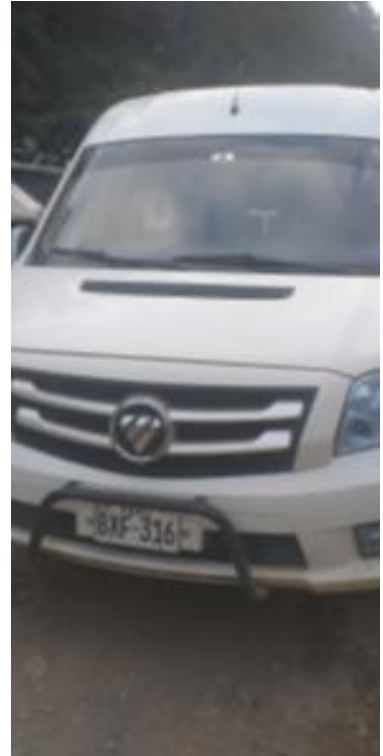
PROGRESIVA KM. 17+800

VISITA DE SEGUIMIENTO Y MONITOREO AL TRAMO 1 (OI-T1): VERIFICACION DE VEHICULOS EN CAMPO

En la progresiva Km. 17+800 se realiza visita de seguimiento y monitoreo al tramo 1, donde en el sector de Huancapallac se verifica la presencia de vehículos de la supervisión en campo donde se verifica 3 vehiculos el día de hoy en la obra.

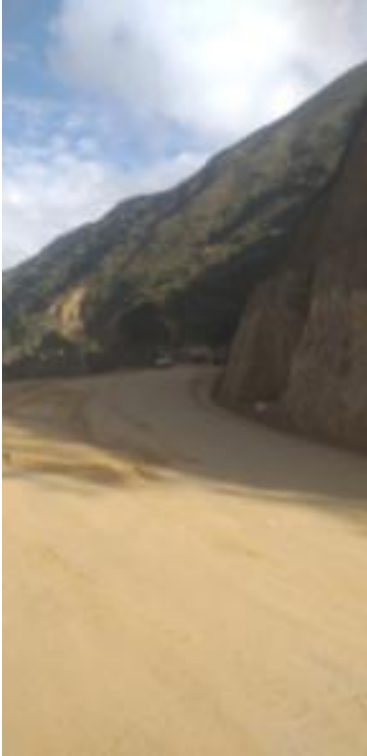
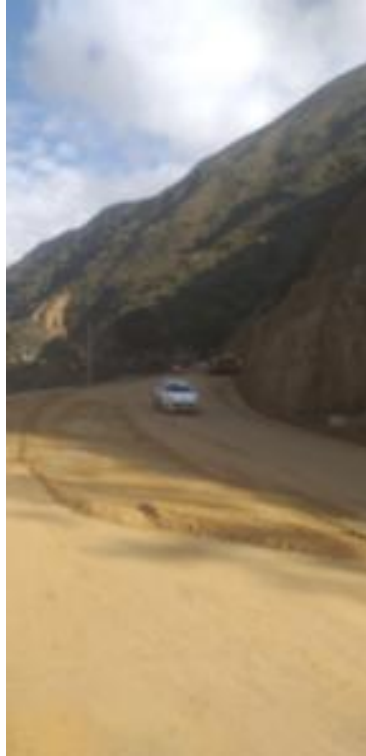
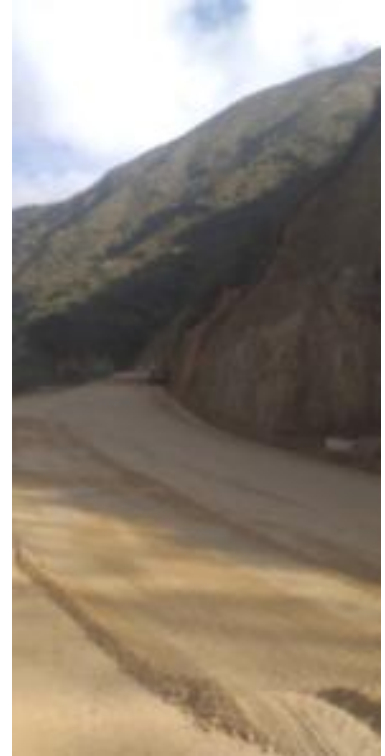
PROGRESIVAS KM. 30+640
CODIGO: 200 MOVIMIENTO DE TIERRAS
PARTIDA 205.A TERRAPLENES

En la progresiva KM. 30+640 se realizo en el lado derecho e izquierdo de la via la conformación del terraplén donde se utilizo una motoniveladora y una compactadora de rodillo, actualmente trabaja un cargador frontal realizando limpieza trabajan: 1capataz, 1 operador, 2 obreros, 2 vigias

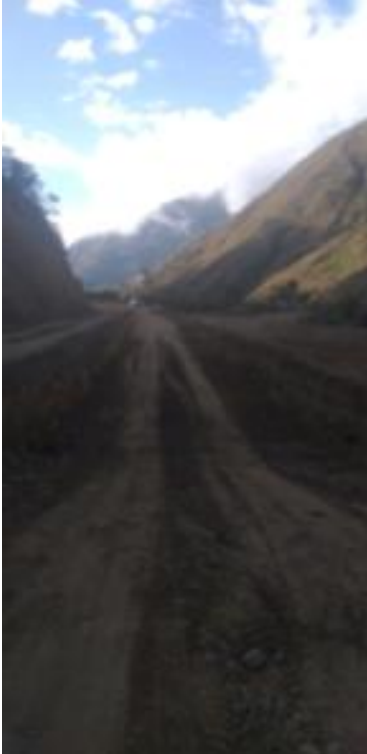
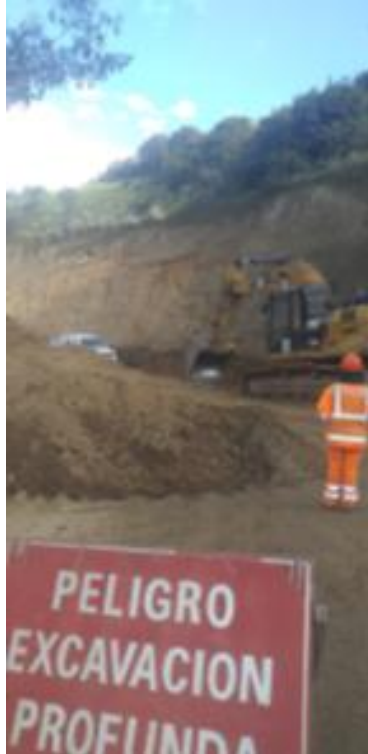
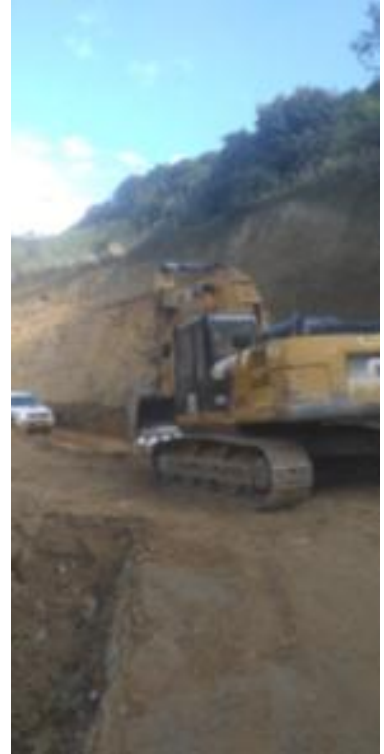
PROGRESIVA KM. 32+980 li y ld
CODIGO: 200 MOVIMIENTO DE TIERRAS
PARTIDA 207.A MEJORAMIENTOS DE SUELOS

En la progresiva 32+980 se realiza en el lado derecho de la via el mejoramiento de suelos a nivel de la subrasante, en el lado izquierdo y derecho de la vía, Actualmente trabaja 1 excavadora de oruga para la excavación y se utiliza una motoniveladora y una compactadora de rodillo para la extensión y compactación del material de cantera, para el mejoramiento del terreno, trabajan: 1capataz, 3 operadores, 2 obreros, 2 vigias

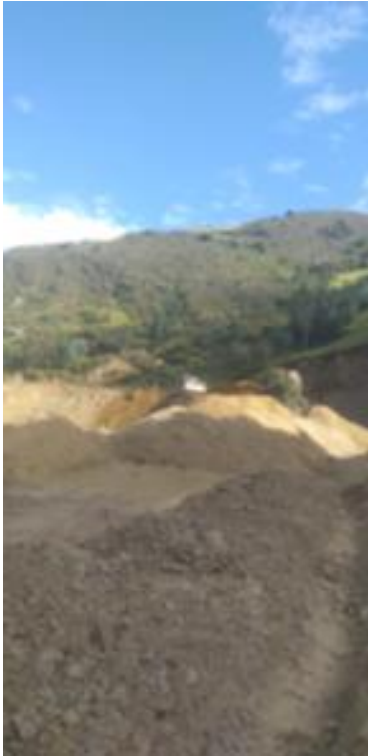
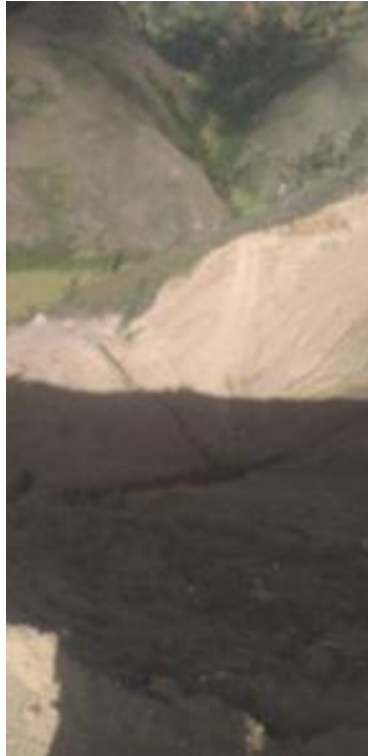
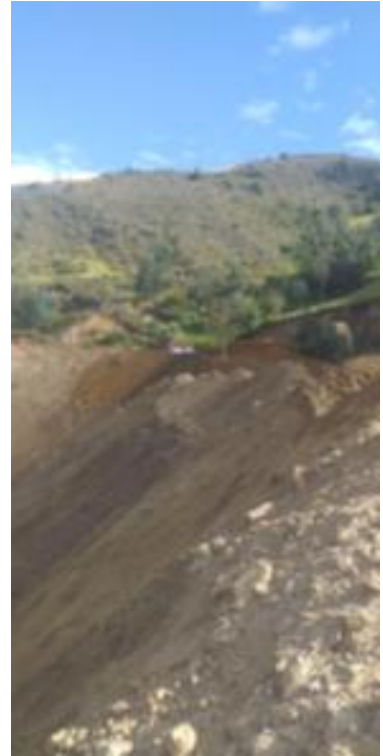
PROGRESIVAS KM. 33+300
VISITA DE SEGUIMIENTO Y MONITOREO AL TRAMO 1 (OI-T1) : CONFORMACION EN DME 33+300 (PARTE SUPERIOR)
CODIGO 900 PROTECCION AMBIENTAL
CODIGO 910 PROGRAMA DE ABANDONO DE OBRA
PARTIDA 901.A DISPOSICION Y CONFORMACION DE DEPOSITOS DE MATERIAL EXCEDENTE.

En la progresiva KM. 33+300 se realiza en el lado izquierdo de la via la conformación del DME km 33+300 donde con el uso de un tractor de oruga se realiza la conformación del material excedente de los mejoramientos, trabajan: 1capataz, 1 operador, 2 obreros, 2 vigias

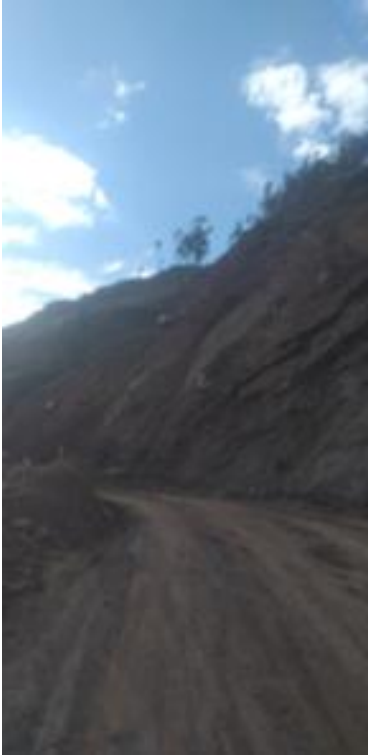
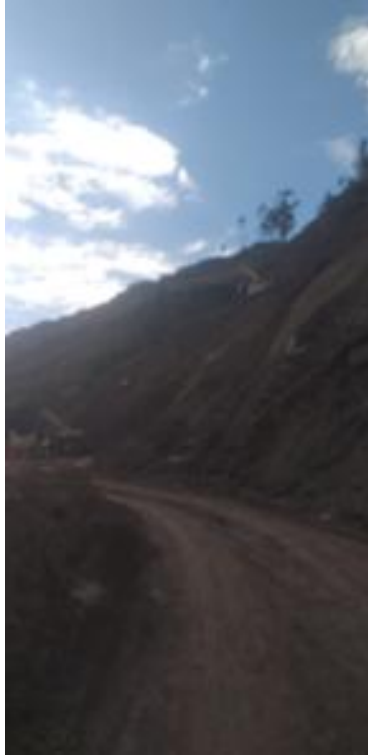
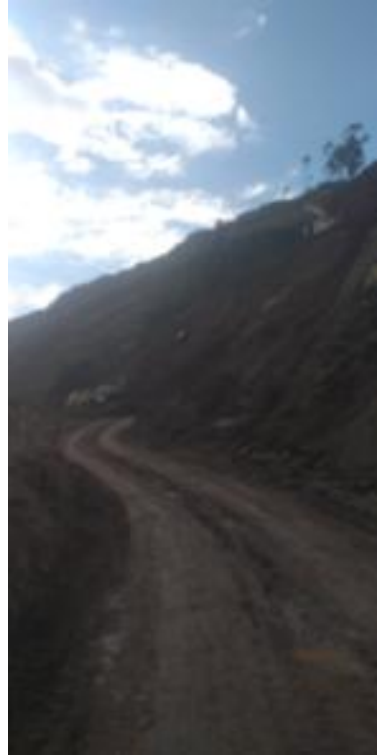
PROGRESIVAS KM. 38+200 AL KM. 38+280
CODIGO: 200 MOVIMIENTO DE TIERRAS
PARTIDA 202.B EXCAVACION EN MATERIAL SUELTO
PARTIDA 212-A BANQUETAS PARA RELLENOS

En la progresiva 38+200 AL KM. 38+280 se realiza corte en el talud superior derecho de la vía donde se utiliza dos excavadoras de oruga, una construyendo banqueteta y otra para la carga del material , se utiliza 4 volquetes, trabajan: 1 capataz, 2 operadores, 2 obreros, 4 choferes, 2 vigias

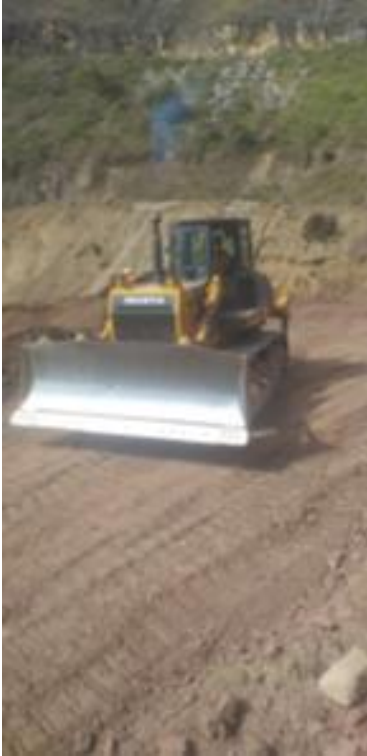
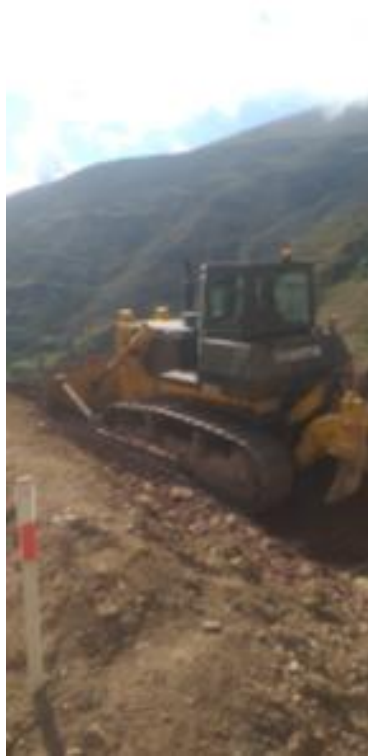
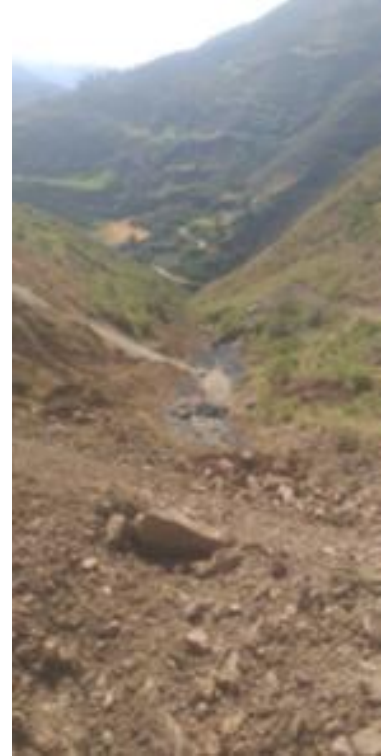
PROGRESIVA KM. 40+600

VISITA DE SEGUIMIENTO Y MONITOREO AL TRAMO 1 (OBRAS INICIALES) : VISITA A DME 40+600
ACTIVIDADES DE EXCAVACION, SUBDREN Y CONFORMACION (ADICIONAL No, 23)

En la progresiva Km. 40+600 se realiza visita al DME 40+600 recientemente aprobado adicional No. 23 donde se verifica que se continua con las actividades de construcción de sub dren, se continua con el transporte de material excedente hacia el DME y la conformación del material excedente utilizando 1 excavadora de oruga (se ha dañado) , 1 tractor de oruga y 6 volquetes trabajan en el sitio 1 capataz, 2 operadores, 6 choferes, 5 obreros. 2 vigias 2 ayudantes. Para la conformación se ha utilizado un tractor de oruga. La excavadora se ha dañado se utilizaba para limpiar el material filtro de los subdrenes, (las actividades de subdren están parcialmente paralizados)

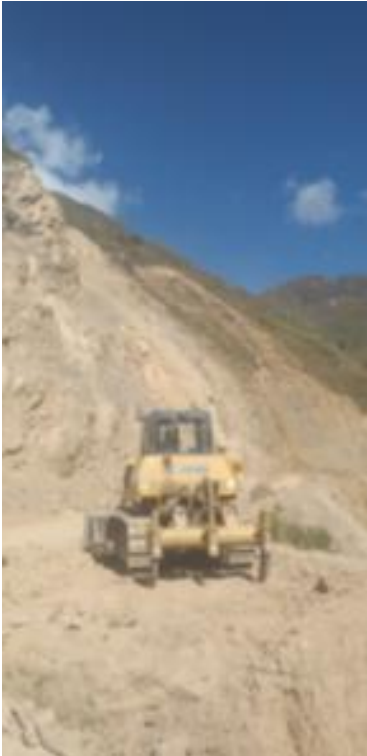
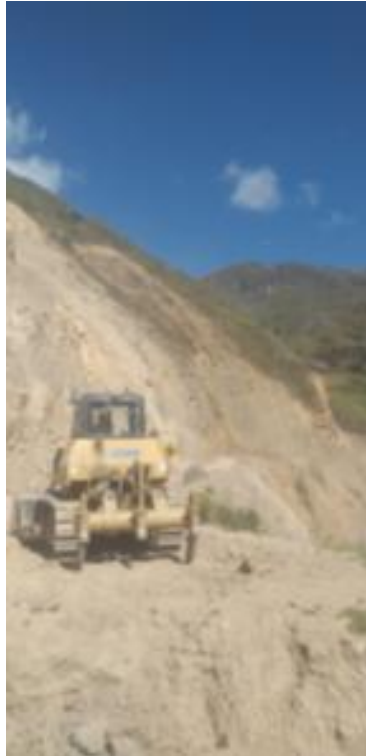
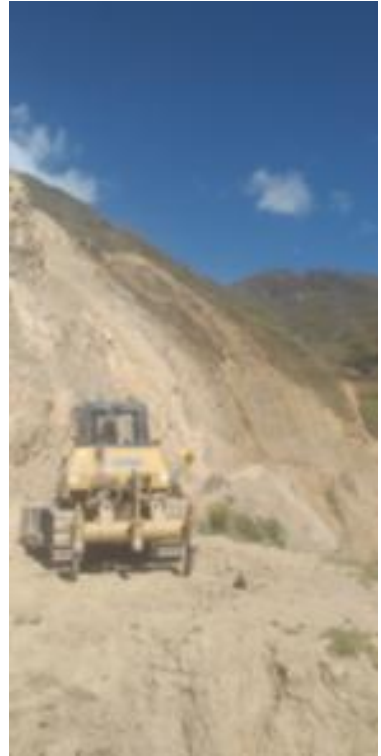
PROGRESIVA KM. 43+700
VISITA DE SEGUIMIENTO Y MONITOREO AL TRAMO1 (OI-T1) CANTERA UBICADO EN EL TRAMO 1
UTILIZADO PARA EL TRAMO 2 (EN ACTIVIDAD)

En la progresiva Km. 43+700 se ubica una cantera en el talud superior izquierdo de la vía , que es utilizado para el TRAMO 2, en este punto utilizan una excavadora de oruga, que corta el amterial y lo lanza hacia la parte de abajo el material de cantera ha ser procesado en la chancadora ubicado en el Km. 51, en el nivel de terreno natural se ubica un tractor de oruga que se encarga de despejar la vía para el pase de vehículos , cuando se acumula suficiente material de cantera, la excavadora baja a cargar dos volquetes para ser transportado el material hasta la chancadora.

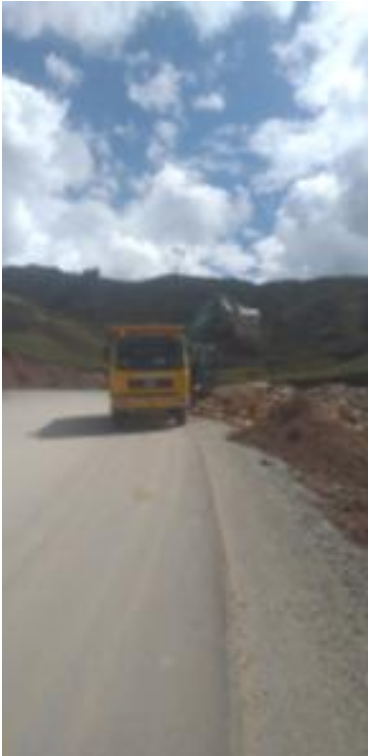
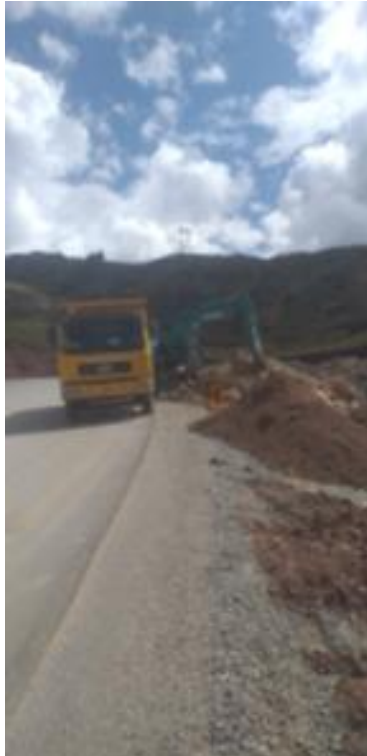
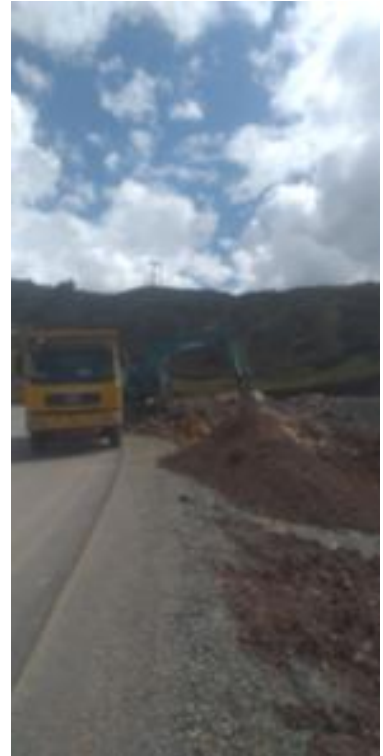
PROGRESIVA KM. 49+460
VISITA DE SEGUIMIENTO Y MONITOREO DEL TRAMO 1 (OI-T1) : CARGA Y TRANSPORTE DE MATERIAL GRANULAR

En la progresiva Km, 49+460 se realiza la carga y transporte de material granular para ser utilizado para reparar un área dañada de la vía, se utiliza una excavadora con ruedas neumáticas y un volquete, trabajan 1 capataz, 1 operador, un chofer
