## BITACORA ELECTRÓNICA DE OBRA

NUMERO DE INFORME No. 0109-2023  
 CONTRATO DE OBRA: No. 127-2018-MTC/ 20  
 EMPRESA CONTRATISTA: CHINA RAILWAY 20 BUREAU GROUP CORPORATION  
 OBRA: "CONSERVACIÓN POR NIVELES DE SERVICIO Y OPERACIÓN DEL CORREDOR VIAL; HUANUCO- LA UNION- HUALLANCA –DV. ANTAMINA – EMP.PE 3N" ( TINGO CHICO) - NUEVAS FLORES - LLATA- ANTAMINA - TRAMO 1 LONGITUD: 52.92 KMS.  
 MONTO DEL CONTRATO : S/ 1,241,495,685.46 INCLUYE IGV  
 MONTO DEL CONTRATO TRAMO 1 ( OI-1) ; S/ 323,942,616.32 Nuevo Monto del Presupuesto OI-1 S/ 395 427 697,64 Inc. I.G.V con precios a junio 2018  
 SUPERVISOR: CONSORCIO SUPERVISOR LOUIS BERGER - HOB  
 CONTRATO DE CONSULTORIA DE OBRA N° 144 -2018-MTC/20.2  
 MONTO DEL CONTRATO DE CONSULTORIA: S/. 123,625,905,13 INCLUYE IGV  
 MONTO ASIGNADO AL PRIMER TRAMO (PRIMER EQUIPO) : S/ 27,450,314.74 INCLUYE IGV LA OBRA ACTUALMENTE SE ENCUENTRA EN EJECUCION

- VISITA DE SEGUIMIENTO Y MONITOREO A LAS OFICINAS DE SUPERVISION Y CONTRATISTA  
 - VISITA DE SEGUIMIENTO Y MONITOREO AL TRAMO 1 (OI-T1): DESDE CIUDAD DE HUANUCO ( KM. 0+000) AL KM. 38+200

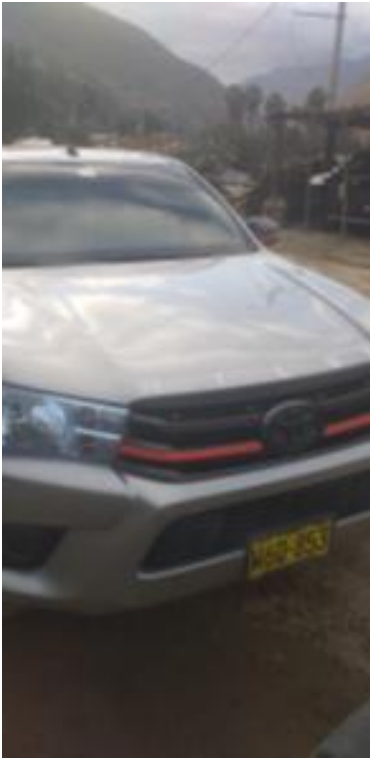
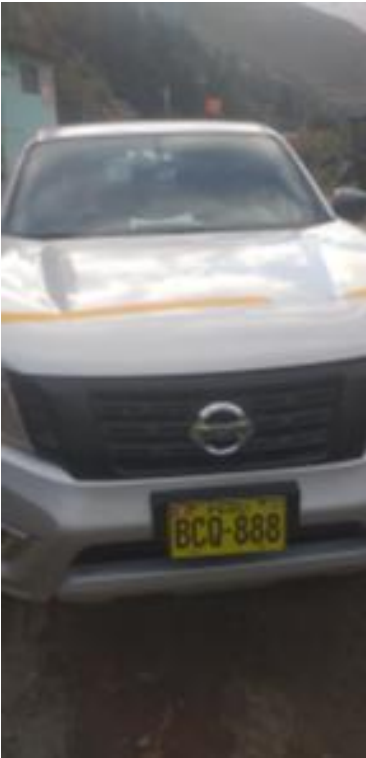
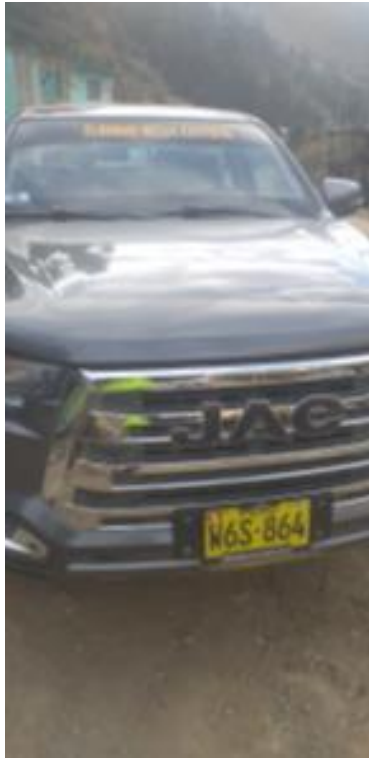
PROGRESIVA KM. 17+800  
VISITA DE SEGUIMIENTO Y MONITOREO AL TRAMO 1 ( OI-T1): VERIFICACION DE VEHICULOS EN CAMPO

En la progresiva Km. 17+800 se realiza visita de seguimiento y monitoreo al tramo 1, donde en el sector de Huancapallac se verifica la presencia de vehículos de la supervisión en campo donde se verifica 3 vehiculos el día de hoy en la obra

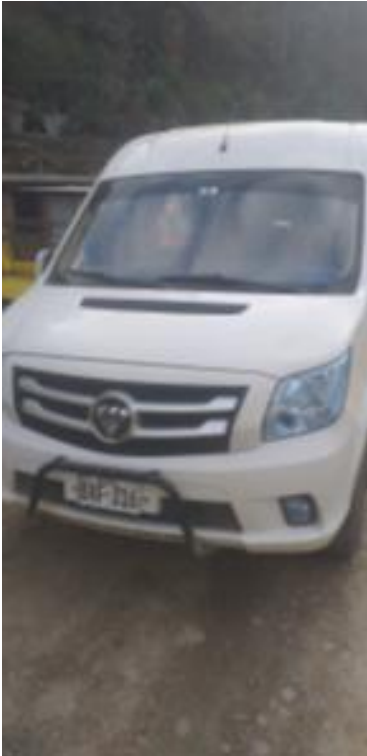
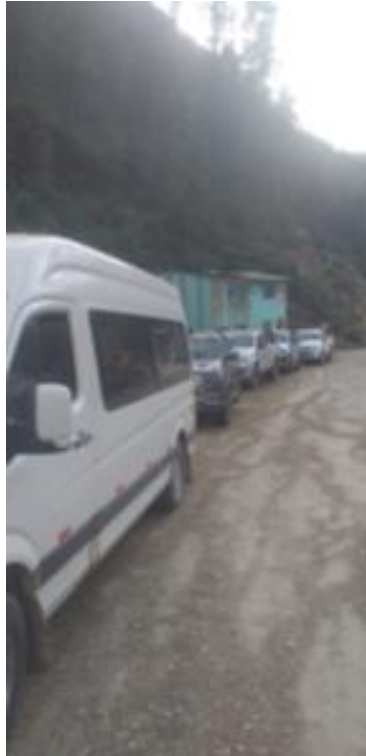
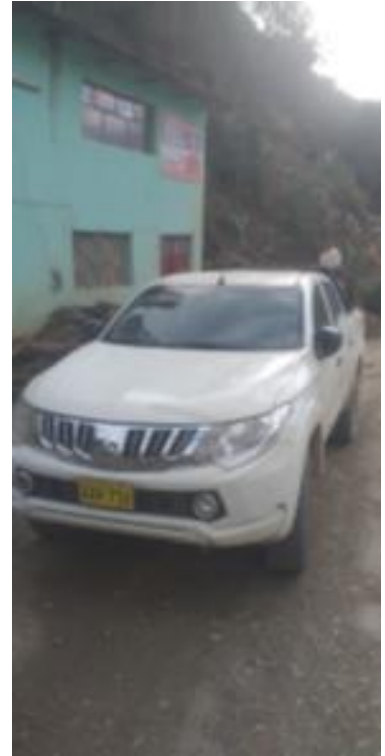
PROGRESIVA KM. 17+800

En la progresiva Km. 17+800 se realiza visita de seguimiento y monitoreo al tramo 1, donde en el sector de Huancapallac se verifica la presencia de vehículos de la supervisión en campo donde se verifica 3 vehículos más el día de hoy en la obra

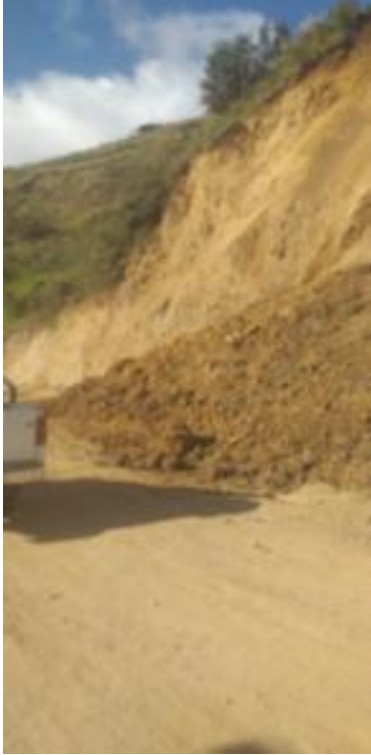
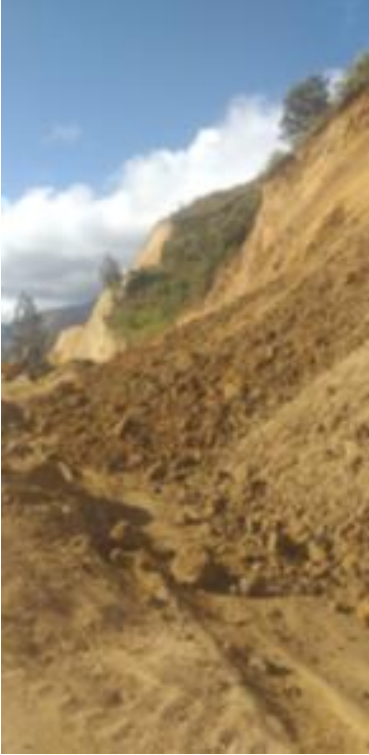
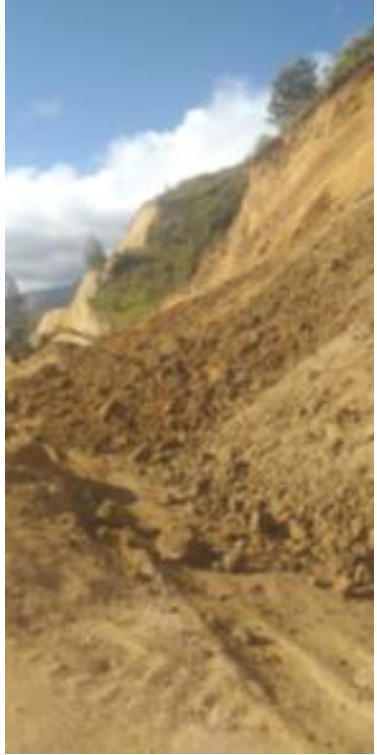
PROGRESIVA KM. 29+000  
VISITA DE SEGUIMIENTO Y MONITOREO AL TRAMO 1 ( OI-T1): DERRUMBE

En la progresiva Km. 29+000 ha ocurrido un derrumbe en el lado derecho de la via, el derrumbe a invadido parte del carril derecho, se requiere remoción del mismo.

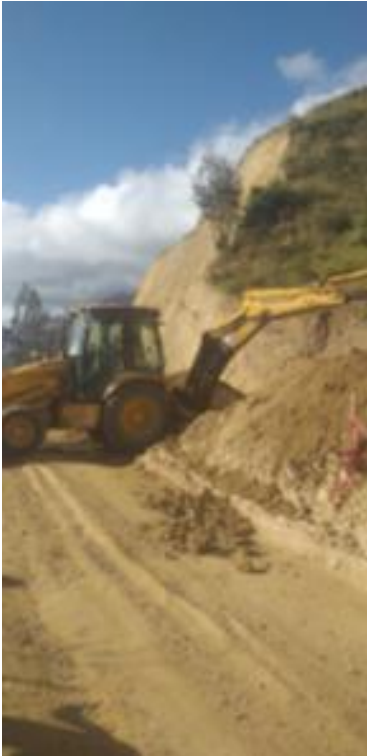
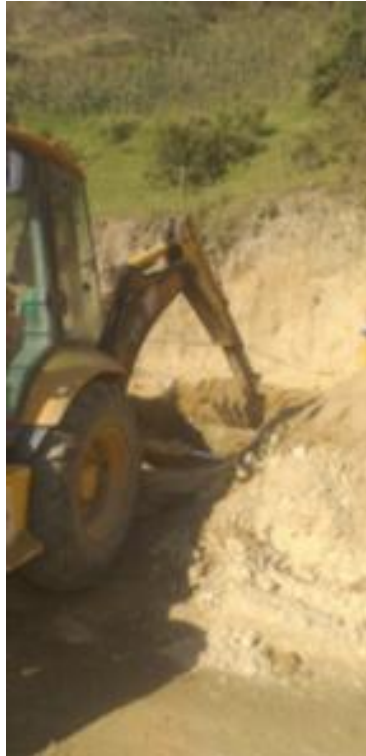
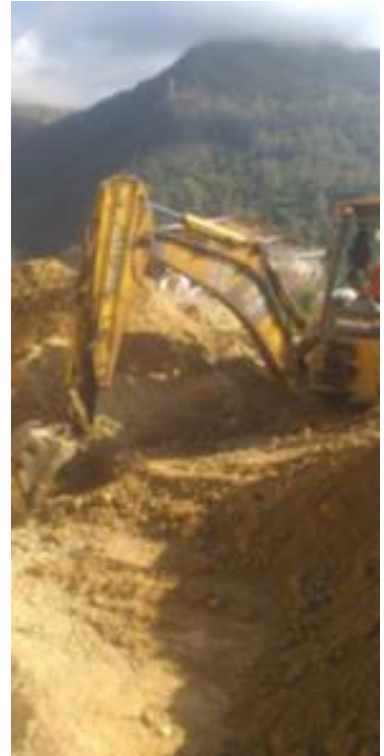
PROGRESIVA KM. 29+035  
CODIGO 500 DRENAJE  
PARTIDA: 501.E EXCAVACION NO CLASIFICADA PARA ESTRUCTURAS

En la progresiva Km. 29+035 se realiza la excavación de caja receptora en el lado derecho de la vía. Se utiliza una retroexcavadora y herramientas menores, trabajan 1 capataz, 1 operador 1 obrero , 2 vigías.

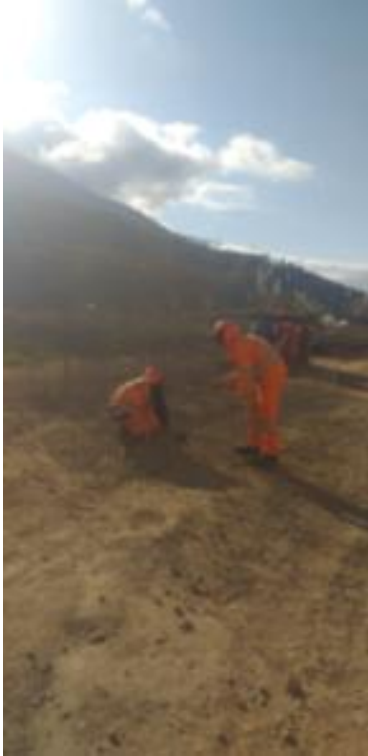
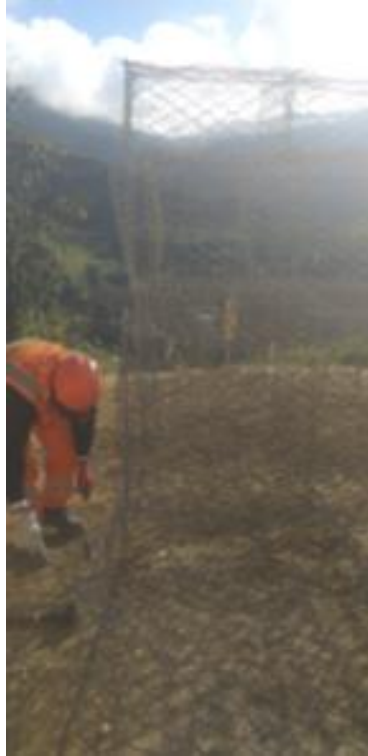
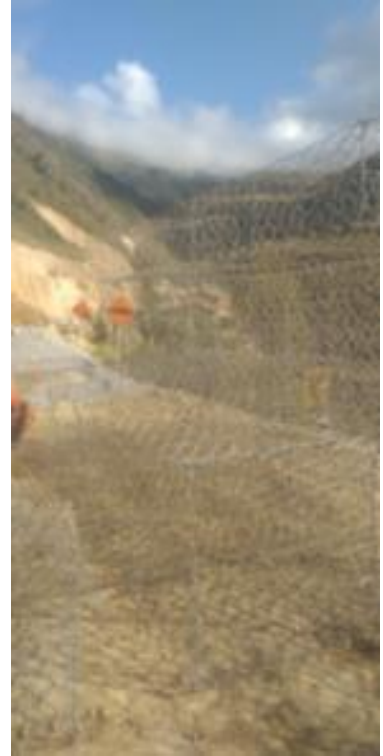
PROGRESIVA KM. 29+120  
CODIGO 600 OBRAS COMPLEMENTARIAS  
PARTIDA: 602. A1 GAVION TIPO CAJA

En la progresiva Km. 29+120 se realiza la construcción de las cajas metálicas de gaviones , se fabrican en un lado izquierdo de la vía, Se utiliza herramientas menores, trabajan 1 capataz, 2 obreros.

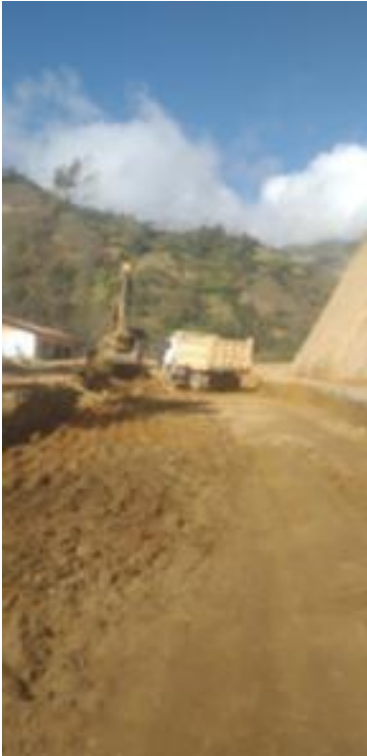
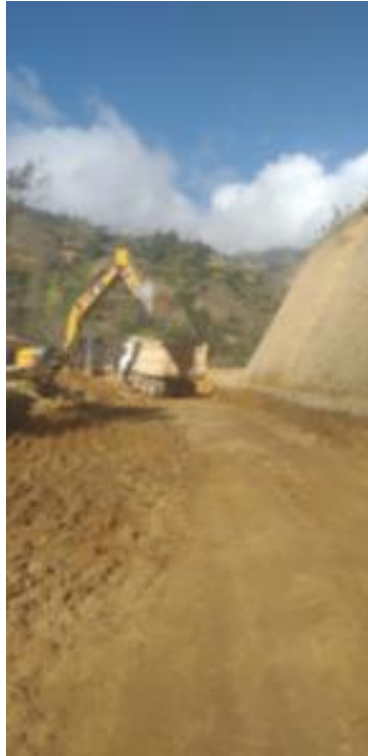
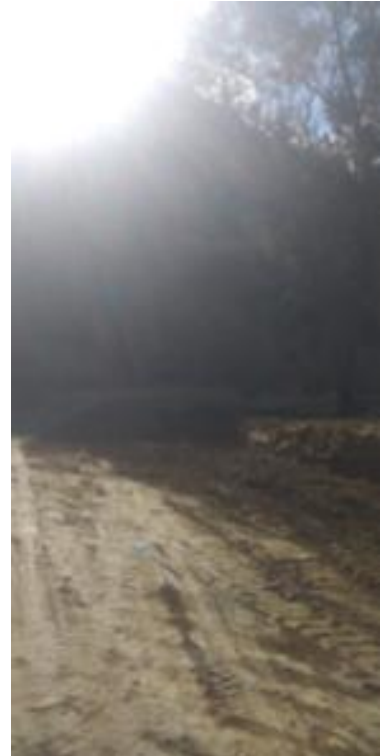
PROGRESIVA KM. 32+970 AL KM. 33+040 li y Id  
CODIGO: 200 MOVIMIENTO DE TIERRAS  
PARTIDA 207.A MEJORAMIENTOS DE SUELOS

En las progresivas 32+970 al Km. 33+040 se realiza en el lado derecho e izquierdo de la via el mejoramiento de suelos a nivel de la subrasante, Actualmente trabaja 1 excavadora de oruga para la excavación y se utiliza una motoniveladora y una compactadora de rodillo para la extensión y compactación del material de cantera, para el mejoramiento del terreno, trabajan: 1capataz, 3 operadores, 2 obreros, 2 vigias

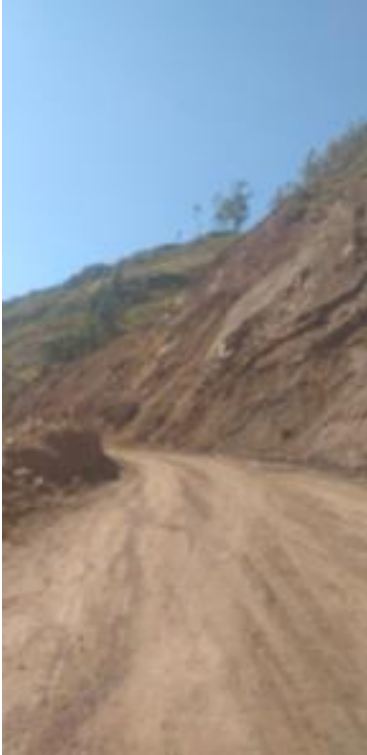
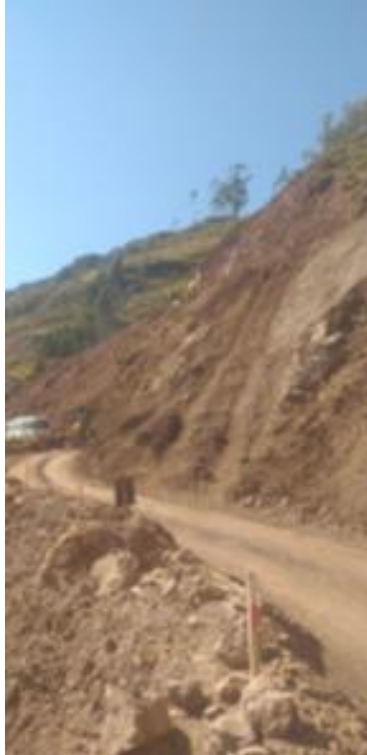
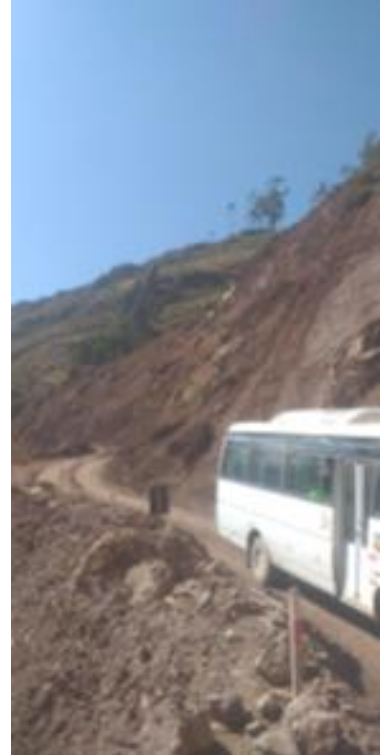
PROGRESIVAS KM. 38+200 AL KM. 38+280  
CODIGO: 200 MOVIMIENTO DE TIERRAS  
PARTIDA 202.B EXCAVACION EN MATERIAL SUELTO  
PARTIDA 212-A BANQUETAS PARA RELLENOS

En la progresiva 38+200 AL KM. 38+280 se realiza corte en el talud superior derecho de la vía donde se utiliza dos excavadoras de oruga, una construyendo banqueteta y otra para la carga del material , se utiliza 4 volquetes, trabajan: 1 capataz, 2 operadores, 2 obreros, 4 choferes, 2 vigias

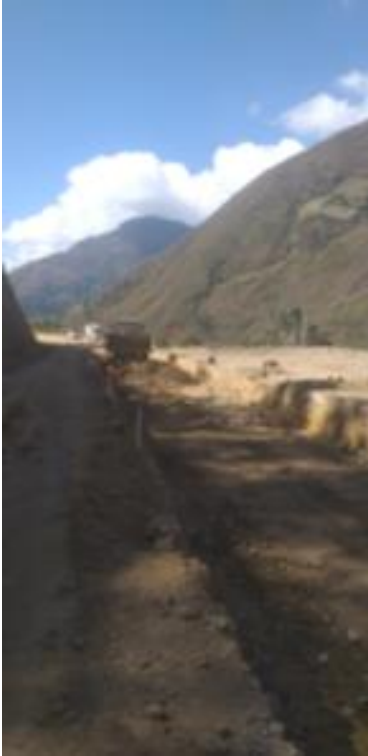
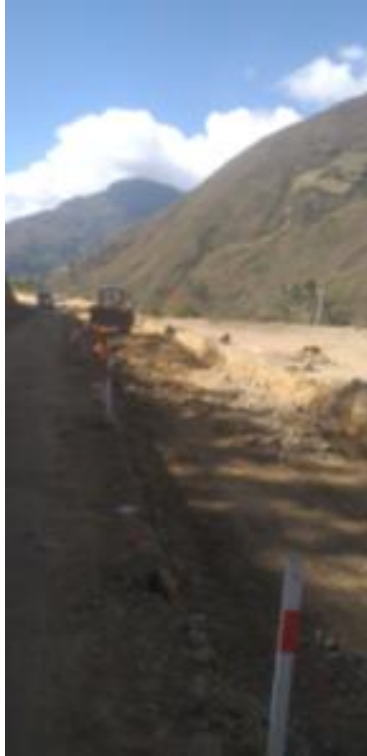
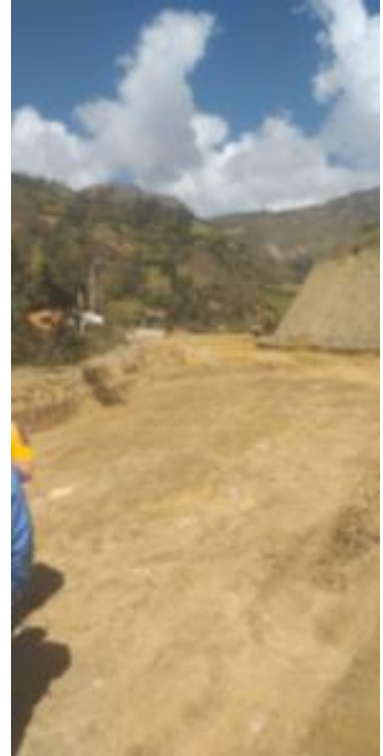
PROGRESIVA KM. 32+800 AL KM. 32+970 li y Id  
CODIGO: 200 MOVIMIENTO DE TIERRAS  
PARTIDA 207.A MEJORAMIENTOS DE SUELOS

En las progresivas 32+800 al Km. 32+970 se realiza en el lado derecho e izquierdo de la via el mejoramiento de suelos a nivel de la subrasante, Actualmente en este sector se utiliza un cargador frontal y una compactadora de rodillo para la extensión y compactación del material de cantera, para el mejoramiento del terreno, trabajan: 1capataz, 2operadores, 2 obreros, 2 vigias

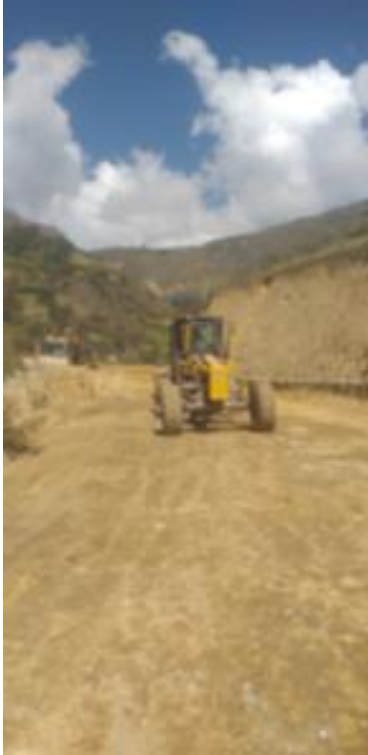
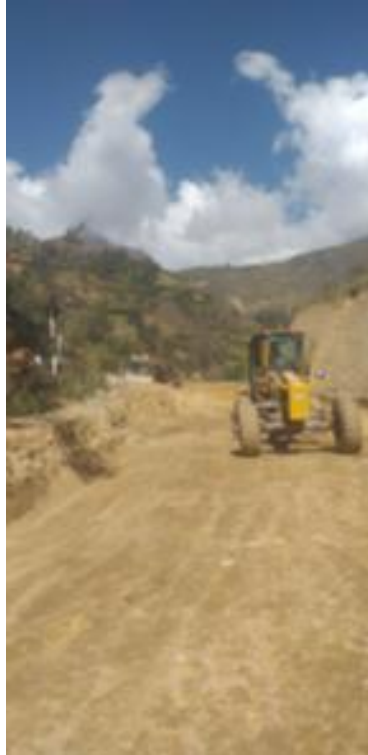
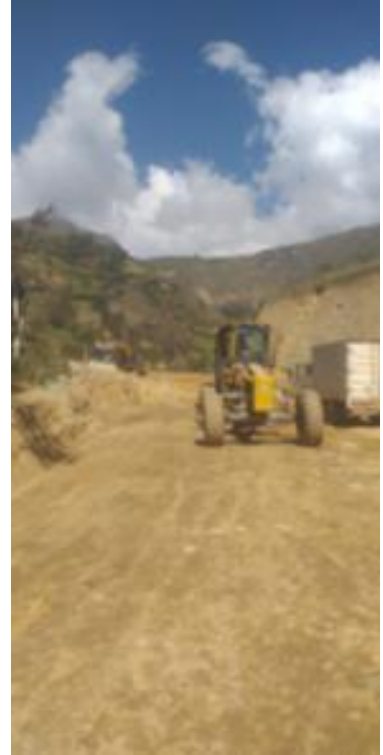
PROGRESIVA KM. 32+970 AL KM. 33+080 li y Id  
CODIGO: 200 MOVIMIENTO DE TIERRAS  
PARTIDA 207.A MEJORAMIENTOS DE SUELOS

En las progresivas 32+970 al Km. 33+080 se realiza en el lado derecho e izquierdo de la via el mejoramiento de suelos a nivel de la subrasante, Actualmente trabaja 1 excavadora de oruga para la excavación y se utiliza una motoniveladora y una compactadora de rodillo para la extensión y compactación del material de cantera, para el mejoramiento del terreno, trabajan: 1capataz, 3 operadores, 2 obreros, 2 vigias

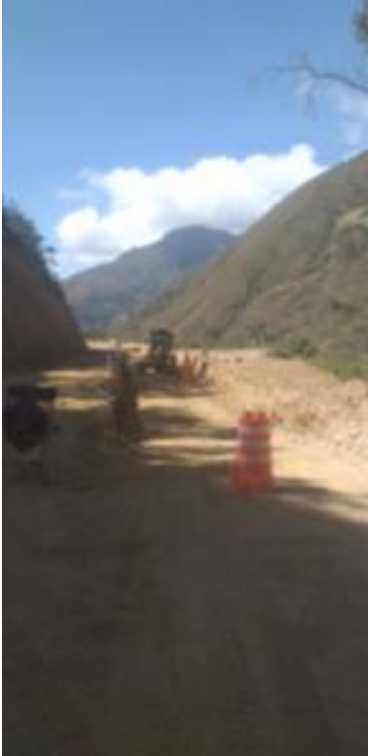
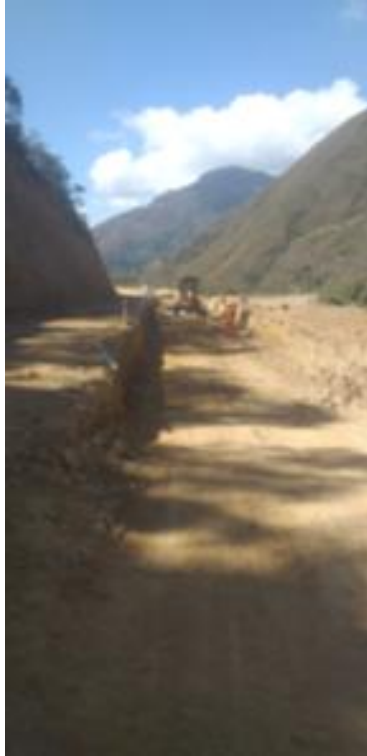
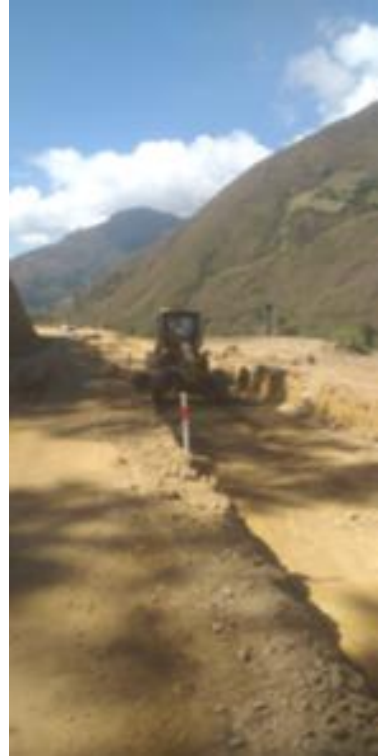
PROGRESIVA KM. 32+970 AL KM. 33+000 li y Id  
CODIGO: 200 MOVIMIENTO DE TIERRAS  
PARTIDA 207.A MEJORAMIENTOS DE SUELOS

En las progresivas 32+970 al Km. 33+000 se realiza en el lado derecho e izquierdo de la via el mejoramiento de suelos a nivel de la subrasante, Actualmente en este sector se utiliza una motoniveladora y una compactadora de rodillo para la extensión y compactación del material de cantera, para el mejoramiento del terreno, trabajan: 1capataz, 2operadores, 2 obreros, 2 vigias

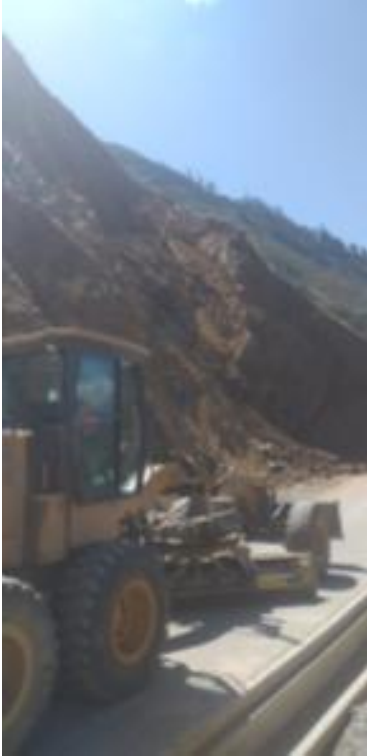
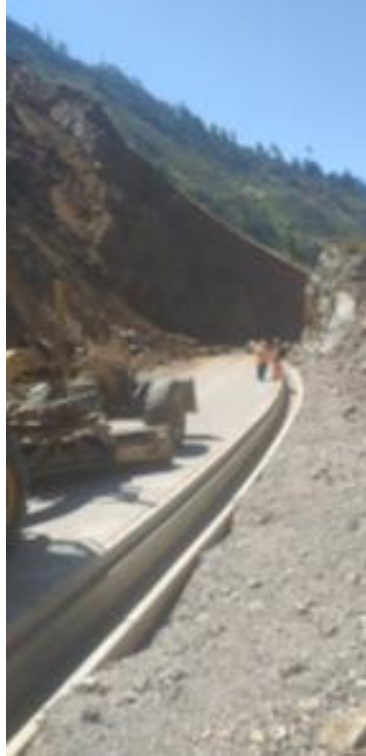
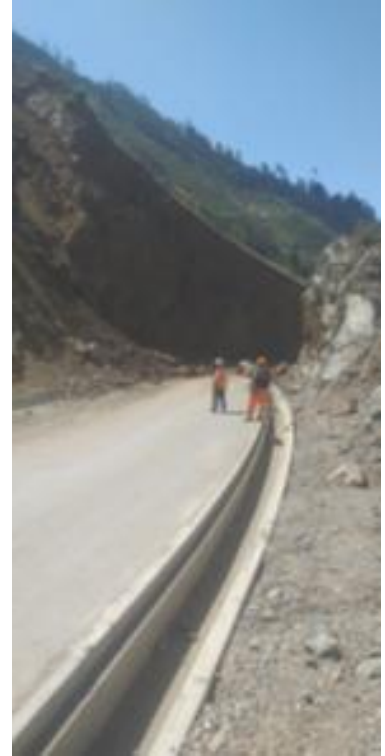
PROGRESIVA KM. 21+800  
VISITA DE SEGUIMIENTO Y MONITOREO AL TRAMO 1 ( OI-T1): DERRUMBE DE ROCAS

En la progresiva Km. 21+800 ha ocurrido un derrumbe en el lado derecho de la vía, el derrumbe a invadido toda la vía, con rocas. Se utiliza una motoniveladora y un cargador frontal para la remoción de las rocas , se restableció el tránsito luego de media hora. trabajaron: 1 capataz, 2 operadores, 2 vigías.
