BITACORA ELECTRÓNICA DE OBRA

Confirma Bitacora:	Nro Informe:	Fecha Informe:	Nombre De La Obra:	Personal Encargado:
Si	013-2023-MTC/20.9-Igm	02-06-2023	Corredor Vial: Huánuco - La Unión-Huallanca, Dv. Antamina/Emp. PE-3N (Tingo Chico) - Nuevas Flores - Llata - Antamina, Tramo III	LUZMILA GUERRA MOTTA

OBRA: MEJORAMIENTO, CONSERVACIÓN POR NIVELES DE SERVICIO Y OPERACIÓN DEL CORREDOR VIAL: HUÁNUCO – LA UNIÓN – HUALLANCA DV. ANTAMINA / EMP. PE-3N (TINGO CHICO) – NUEVAS FLORES – LLATA – ANTAMINA, TRAMO III DEL KM. 102+819 AL KM. 150+421

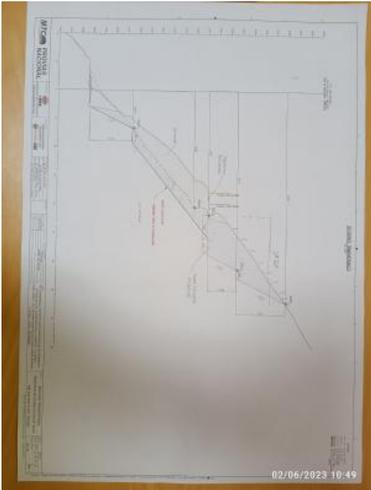
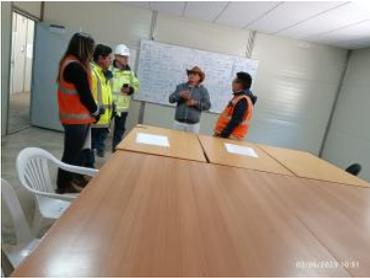
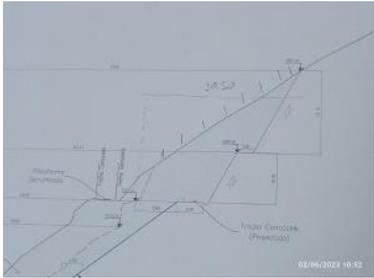
Progresiva: km 124+770
CAMPAMENTO CR20

Con la Participación del presidente de la comunidad de Pishgas, Residente y jefe de Supervisión de obra, se sostuvo una reunión de coordinación con la finalidad de hacer de conocimiento del presidente de la comunidad de Pishgas, las acciones que se vienen desarrollando respecto al tercer evento de derrumbe en el sector km 103+640 al km 103+680.

Se toma conocimiento que, el 29.04.2023 se produjo un derrumbe en el sector km 103+640 al km 103+680, el cual comprometió la plataforma de carretera del acceso a la comunidad de Pishgas en aproximadamente 40 m de longitud e incluso parte del talud superior de este acceso carrozable.

Por lo cual, se viene evaluando por parte de los especialistas en Geología y Geotecnia, Hidrología e Hidráulica y Topografía, Trazo y Diseño Vial del Contratista y Supervisión de Obra las soluciones técnicas a fin de estabilizar el sector descrito.

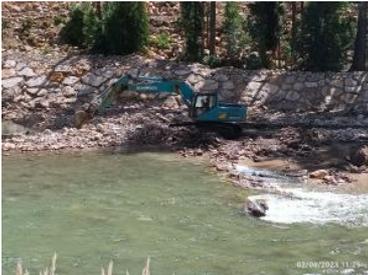
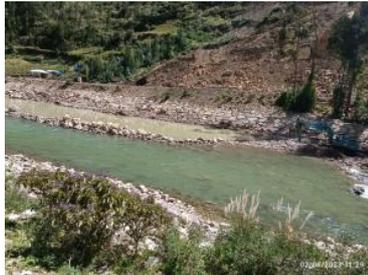
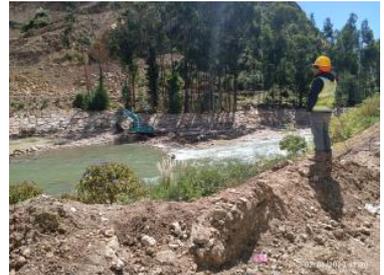
Progresiva: km 132+260
200 MOVIMIENTO DE TIERRAS
211.A Material de Cantera para Rellenos

Personal aproximado verificado en el frente de trabajo: 1 Capataz y 1 Controlador.
Equipos aproximados verificados en el frente de trabajo: 1 Excavadora sobre orugas con operador.

Durante la inspección física se aprecia que se viene realizando el encausamiento de río a fin de las extracciones de material.

Actividades verificadas por personal profesional, técnico y auxiliar del Contratista y la Supervisión de Obra. Se sugirió a la Supervisión de Obra el control adecuado de los procesos constructivos descritos en el expediente técnico y los contratos de obra y consultoría, el cumplimiento de los protocolos de seguridad y salud en el trabajo, la adecuada disposición de residuos a fin de su posterior transporte, a fin de garantizar la calidad y durabilidad de la obra. Así como la protección de la vida y el medio ambiente.

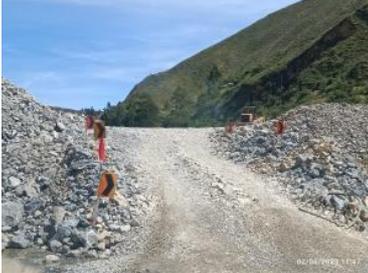
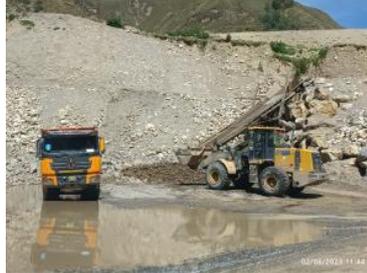
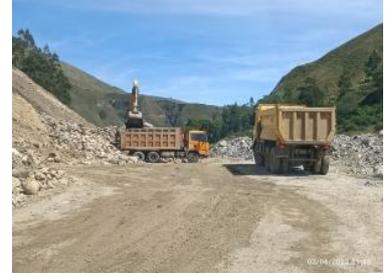
Progresiva: km 136+840
200 MOVIMIENTO DE TIERRAS
211.A Material de Cantera para Rellenos

Personal aproximado verificado en el frente de trabajo: 1 Capataz y 1 Controlador.
Equipos aproximados verificados en el frente de trabajo: 2 Excavadora sobre orugas, 2 Cargador Frontal y 6 Volquetes con sus respectivos operadores. Además de 1 Excavadora sobre orugas y 1 Cargador Frontal inoperativos.

Durante la inspección física se aprecia el carguío de material para su respectivo transporte.

Actividades verificadas por personal profesional, técnico y auxiliar del Contratista y la Supervisión de Obra. Se sugirió a la Supervisión de Obra el control adecuado de los procesos constructivos descritos en el expediente técnico y los contratos de obra y consultoría, el cumplimiento de los protocolos de seguridad y salud en el trabajo, la adecuada disposición de residuos a fin de su posterior transporte, a fin de garantizar la calidad y durabilidad de la obra. Así como la protección de la vida y el medio ambiente.

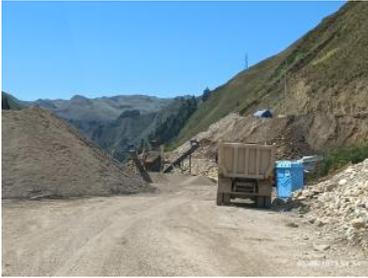
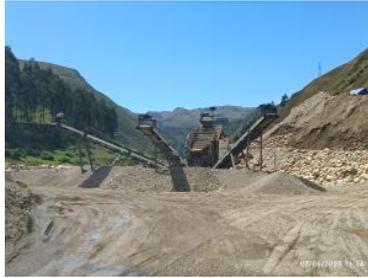
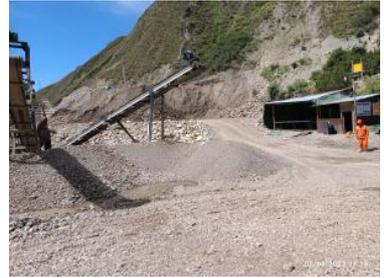
Progresiva: km 136+200
Área auxiliar
Zaranda mecánica

Personal aproximado verificado en el frente de trabajo: 1 Controlador.
Equipos aproximados verificados en el frente de trabajo: 1 Zaranda Estática con lavado de agregados

Durante la inspección física no se verifica trabajo alguno.

Actividades verificadas por personal profesional, técnico y auxiliar del Contratista y la Supervisión de Obra. Se sugirió a la Supervisión de Obra el control adecuado de los procesos constructivos descritos en el expediente técnico y los contratos de obra y consultoría, el cumplimiento de los protocolos de seguridad y salud en el trabajo, la adecuada disposición de residuos a fin de su posterior transporte, a fin de garantizar la calidad y durabilidad de la obra. Así como la protección de la vida y el medio ambiente.

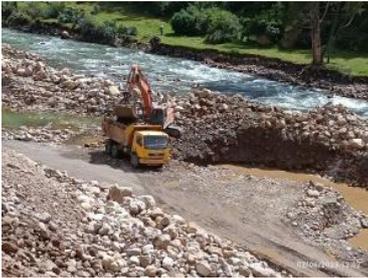
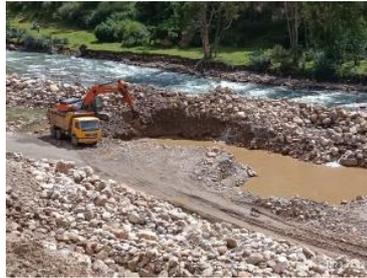
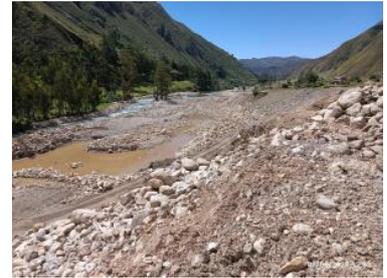
Progresiva: km 137+840
200 MOVIMIENTO DE TIERRAS
211.A Material de Cantera para Rellenos

Personal aproximado verificado en el frente de trabajo: Ninguno.
Equipos aproximados verificados en el frente de trabajo: 1 Excavadora sobre orugas y 4 Volquetes con sus respectivos operadores.

Durante la inspección física se aprecia la extracción y carguío de material de cantera de rio para su respectivo transporte.

Actividades verificadas por personal profesional, técnico y auxiliar del Contratista y la Supervisión de Obra. Se sugirió a la Supervisión de Obra el control adecuado de los procesos constructivos descritos en el expediente técnico y los contratos de obra y consultoría, el cumplimiento de los protocolos de seguridad y salud en el trabajo, la adecuada disposición de residuos a fin de su posterior transporte, a fin de garantizar la calidad y durabilidad de la obra. Así como la protección de la vida y el medio ambiente.
