BITACORA ELECTRÓNICA DE OBRA

Confirma Bitacora: Si	Nro Informe: 016-2023-MTC/20.9-Igm	Fecha Informe: 06-06-2023	Nombre De La Obra: Corredor Vial: Huánuco - La Unión-Huallanca, Dv. Antamina/Emp. PE-3N (Tingo Chico) - Nuevas Flores - Llata - Antamina, Tramo III	Personal Encargado: LUZMILA GUERRA MOTTA
---------------------------------	--	-------------------------------------	---	--

OBRA: MEJORAMIENTO, CONSERVACIÓN POR NIVELES DE SERVICIO Y OPERACIÓN DEL CORREDOR VIAL: HUÁNUCO – LA UNIÓN – HUALLANCA DV. ANTAMINA / EMP. PE-3N (TINGO CHICO) – NUEVAS FLORES – LLATA – ANTAMINA, TRAMO III DEL KM. 102+819 AL KM. 150+421

Panel Fotográfico de la Bitacora de Obras

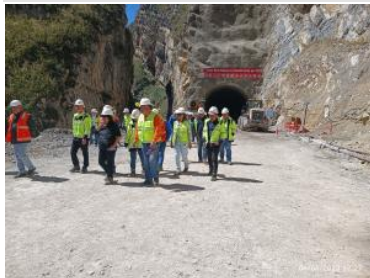
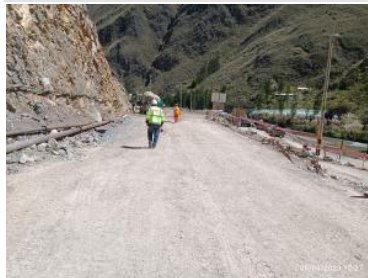
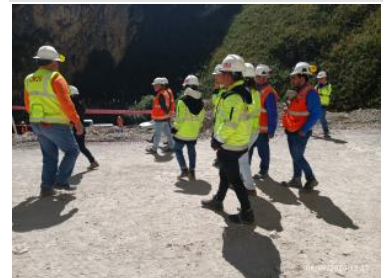
Personal aproximado verificado en el frente de trabajo: 3 Topógrafos, 02 Capataces, 02 Soldadores, 02 Electricistas, 02 Personal de Laboratorio, 02 Mecánicos, 28 Perforistas, 12 Ayudantes de perforistas.
Equipos aproximados verificados en el frente de trabajo: 02 Cargador Frontal, 02 Excavadora sobre orugas, 03 Carmix, 04 Volquetes con sus respectivos operadores, además de 02 Livas y 20 perforadoras Jack Leg.

Representantes varones de la Comisión del BID, de la DO de PVN de forma conjunta con Contratista y Supervisión de Obra verificaron de forma visual los trabajos en ejecución al interior del Túnel.

Es preciso indicar que personal profesional y técnico del Contratista con aprobación de la Supervisión de Obra no permitieron el acceso al interior del túnel a ninguna mujer de la Comisión del BID, de la DO de PVN o a la suscrita. Hecho que evidencia la discriminación de género en el ámbito de la obra, limitando el cumplimiento de las funciones asignadas a las profesionales mujeres de las comisiones que estuvieron en obra y a la suscrita.

Del Panel fotográfico N° 1, se recomienda las acciones pertinentes a través de su despacho y en las instancias correspondientes a fin de erradicar la discriminación de género en el ámbito de la obra y por consiguiente la limitación en el cumplimiento de las funciones asignadas.

Actividades verificadas por personal profesional, técnico y auxiliar del Contratista y la Supervisión de Obra. Se sugirió a la Supervisión de Obra el control adecuado de los procesos constructivos descritos en el expediente técnico y los contratos de obra y consultoría, el cumplimiento de los protocolos de seguridad y salud en el trabajo, la adecuada disposición de residuos a fin de su posterior transporte, a fin de garantizar la calidad y durabilidad de la obra. Así como la protección de la vida y el medio ambiente.

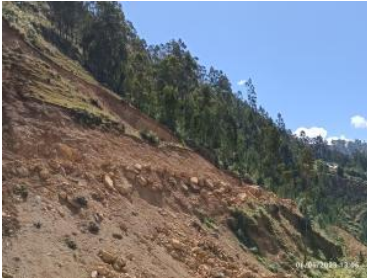
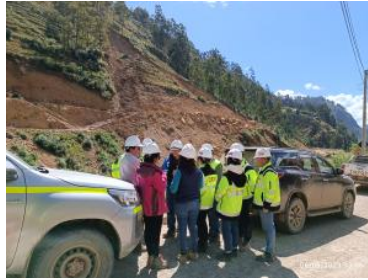
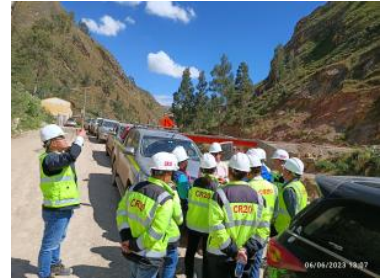
Progresiva: km 132+050 aproximadamente
DERRUMBE

Representantes de la Comisión del BID, de la DO de PVN de forma conjunta con Contratista y Supervisión de Obra verificaron de forma visual la magnitud del derrumbe presentado en el sector del km 132+050 aproximadamente el cual afectó la plataforma en longitud aproximada de 50.00m.

Al respecto Contratista y Supervisión de Obra solicitaron instrucciones a la DO de PVN a fin de proceder con la remoción de derrumbes y posteriores actividades de estabilizaciones de taludes.

A lo cual, la DO de PVN refirió que en el transcurso de la próxima semana se harán presentes en el ámbito de la obra los especialistas en Geología y Geotecnia y Trazo y Topografía a fin de las evaluaciones correspondientes y proceder de acuerdo a los contratos suscritos y normativa aplicable.

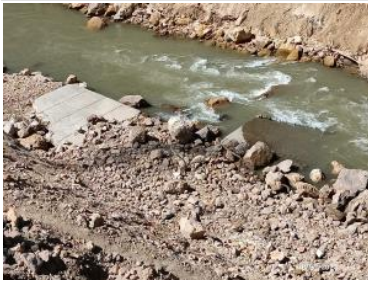
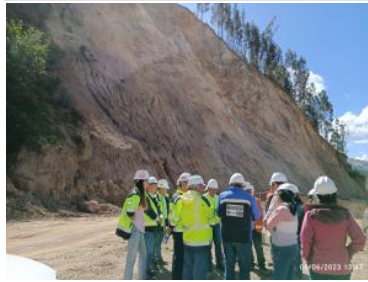
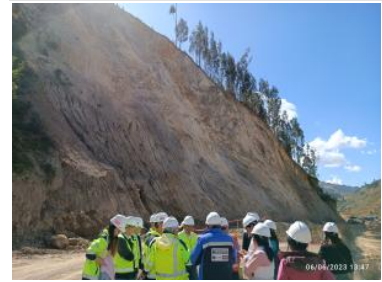
Progresiva: km 124+240 al km 124+300 aproximadamente
DERRUMBE

Representantes de la Comisión del BID, de la DO de PVN de forma conjunta con Contratista y Supervisión de Obra verificaron de forma visual la magnitud del derrumbe presentado en el sector km 124+240 al km 124+280 aproximadamente en longitud aproximada de 40.00m.

Al respecto Contratista y Supervisión de Obra solicitaron instrucciones a la DO de PVN a fin de proceder con la remoción de derrumbes y posteriores actividades de estabilizaciones de taludes.

A lo cual, la DO de PVN refirió que en el transcurso de la próxima semana se harán presentes en el ámbito de la obra los especialistas en Geología y Geotecnia y Trazo y Topografía a fin de las evaluaciones correspondientes y proceder de acuerdo a los contratos suscritos y normativa aplicable.

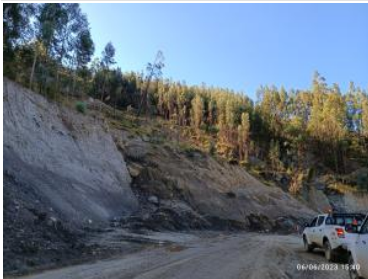
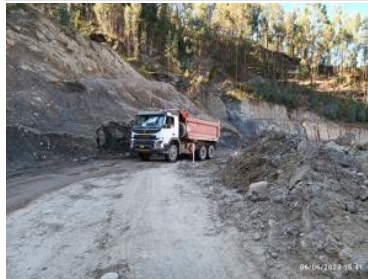
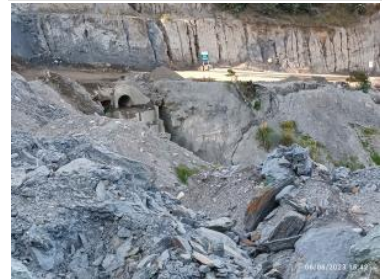
Progresiva: km 105+300 aproximadamente
DERRUMBE

Representantes de la Comisión del BID, de la DO de PVN de forma conjunta con Contratista y Supervisión de Obra verificaron de forma visual la magnitud del derrumbe presentado en el sector km 105+300 aproximadamente en longitud aproximada de 30.00m.

Al respecto Contratista y Supervisión de Obra solicitaron instrucciones a la DO de PVN a fin de proceder con la remoción de derrumbes y posteriores actividades de estabilizaciones de taludes.

A lo cual, la DO de PVN refirió que en el transcurso de la próxima semana se harán presentes en el ámbito de la obra los especialistas en Geología y Geotecnia y Trazo y Topografía a fin de las evaluaciones correspondientes y proceder de acuerdo a los contratos suscritos y normativa aplicable.

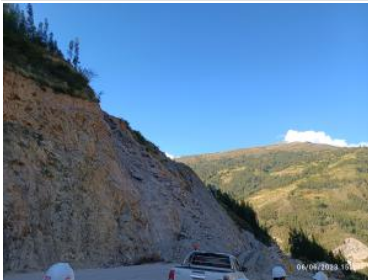
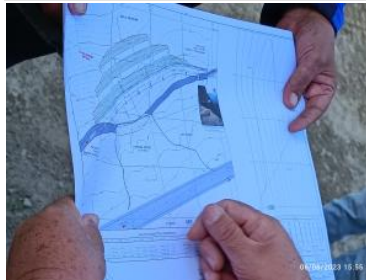
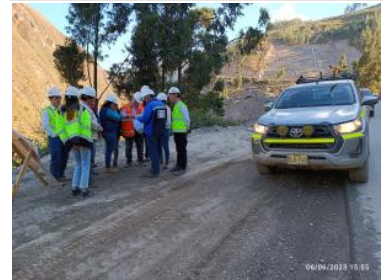
Progresiva: km 103+640 al km 103+680
DERRUMBE

Representantes de la Comisión del BID, de la DO de PVN de forma conjunta con Contratista y Supervisión de Obra verificaron de forma visual la magnitud del derrumbe presentado en el sector km 103+640 al km 103+680 en longitud aproximada de 40.00m.

Del mismo modo refirieron que, producto del derrumbe en el sector descrito se tiene afectaciones a la plataforma de la carretera de acceso a la comunidad de Pishgas. Hecho que de no atenderse podría generar posibles conflictos sociales con los usuarios de dicho acceso.

Al respecto Contratista y Supervisión de Obra solicitaron instrucciones a la DO de PVN a fin de proceder con la remoción de derrumbes y posteriores actividades de estabilizaciones de taludes.

A lo cual, la DO de PVN refirió que en el transcurso de la próxima semana se harán presentes en el ámbito de la obra los especialistas en Geología y Geotecnia y Trazo y Topografía a fin de las evaluaciones correspondientes y proceder de acuerdo a los contratos suscritos y normativa aplicable.

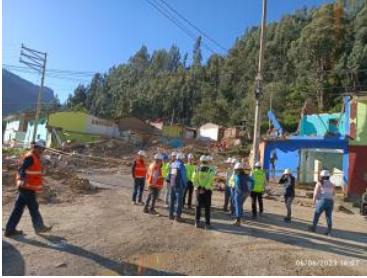
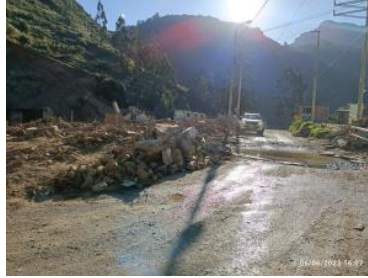
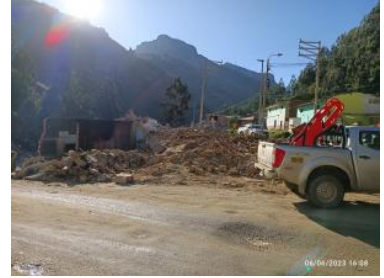
Progresiva: km 103+000 aproximadamente
DEMOLICIONES - CASERIO DE TINGO CHICO

Representantes de la Comisión del BID, de la DO de PVN de forma conjunta con Contratista y Supervisión de Obra verificaron de forma visual los trabajos de demolición realizados en el Caserío de Tingo Chico a fin de la construcción del Puente Tingo.

Durante la inspección física Contratista y Supervisión de Obra hicieron llegar a la comisión su preocupación por la disponibilidad de un puente modular para su instalación en los sectores donde se realizaron las demoliciones de viviendas y comercios.
