## BITACORA ELECTRÓNICA DE OBRA

<b>Confirma Bitacora:</b> Si	<b>Nro Informe:</b> 017- 2023- MTC/ 20.9- Igm	<b>Fecha Informe:</b> 07- 06- 2023	<b>Nombre De La Obra:</b> Corredor Vial: Huánuco - La Unión- Huallanca, Dv. Antamina/Emp. PE- 3N (Tingo Chico) - Nuevas Flores - Llata - Antamina, Tramo III	<b>Personal Encargado:</b> LUZMILA GUERRA MOTTA	
<b>Foto Bitacora:</b>  	<b>Foto Bitacora 2:</b> <a href="#">Ver imagen completa</a>	<b>Foto Bitacora 3:</b> <a href="#">Ver imagen completa</a>	<b>Foto Bitacora 4:</b> <a href="#">Ver imagen completa</a>	<b>Foto Bitacora 5:</b> <a href="#">Ver imagen completa</a>	<b>Foto Bitacora 6:</b> <a href="#">Ver imagen completa</a>

OBRA: MEJORAMIENTO, CONSERVACIÓN POR NIVELES DE SERVICIO Y OPERACIÓN DEL CORREDOR VIAL: HUÁNUCO – LA UNIÓN – HUALLANCA DV. ANTAMINA / EMP. PE-3N (TINGO CHICO) – NUEVAS FLORES – LLATA – ANTAMINA, TRAMO III DEL KM. 102+819 AL KM. 150+421

## **PANEL FOTOGRAFICO**

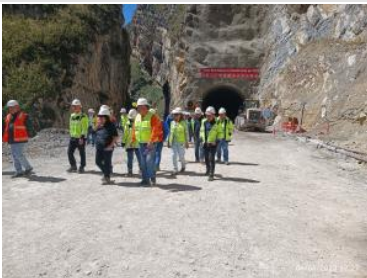
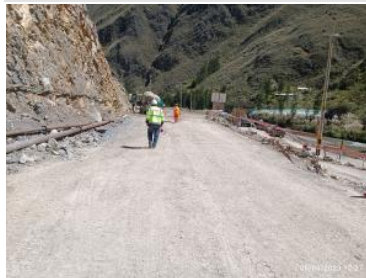
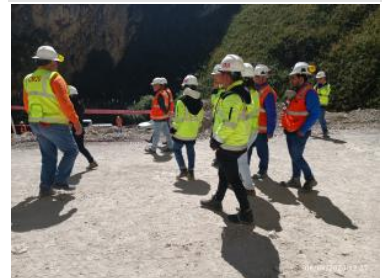
Progresiva: km 144+390 al km 144+975  
TUNEL HUACTAHUARU  
PORTAL DE SALIDA L=10.00 m  
2310EXCAVACION EN ROCA  
204.A2Excavación de Túnel (Roca Tipo II)

Personal aproximado verificado en el frente de trabajo: 3 Topógrafos, 02 Capataces, 02 Soldadores, 02 Electricistas, 02 Personal de Laboratorio, 02 Mecánicos, 28 Perforistas, 12 Ayudantes de perforistas.  
Equipos aproximados verificados en el frente de trabajo: 02 Cargador Frontal, 02 Excavadora sobre orugas, 03 Carmix, 04 Volquetes con sus respectivos operadores, además de 02 Livas y 20 perforadoras Jack Leg.

Actividades verificadas por personal profesional, técnico y auxiliar del Contratista y la Supervisión de Obra. Se sugirió a la Supervisión de Obra el control adecuado de los procesos constructivos descritos en el expediente técnico y los contratos de obra y consultoría, el cumplimiento de los protocolos de seguridad y salud en el trabajo, la adecuada disposición de residuos a fin de su posterior transporte, a fin de garantizar la calidad y durabilidad de la obra. Así como la protección de la vida y el medio ambiente.

Representantes varones de la Comisión del BID, de la DO de PVN de forma conjunta con Contratista y Supervisión de Obra verificaron de forma visual los trabajos en ejecución al interior del Túnel.

Es preciso indicar que personal profesional y técnico del Contratista con aprobación de la Supervisión de Obra no permitieron el acceso al interior del túnel a ninguna mujer de la Comisión del BID, de la DO de PVN o a la suscrita. Hecho que evidencia la discriminación de género en el ámbito de la obra, limitando el cumplimiento de las funciones asignadas a las profesionales mujeres de las comisiones que estuvieron en obra y a la suscrita.

Del Panel fotográfico N° 1, se recomienda las acciones pertinentes a través de su despacho y en las instancias correspondientes a fin de erradicar la discriminación de género en el ámbito de la obra y por consiguiente la limitación en el cumplimiento de las funciones asignadas.

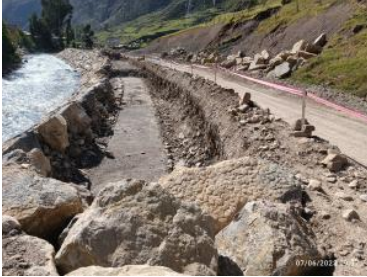
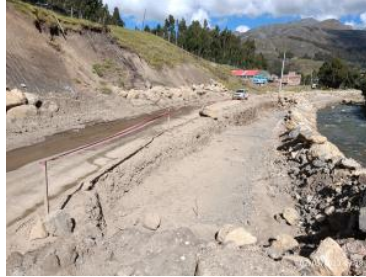
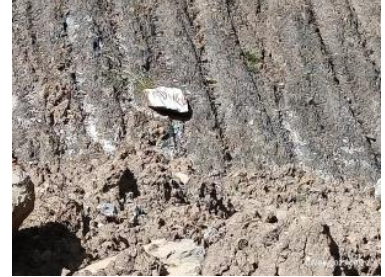
2

Progresiva: km 150+151+50 al km 150+222.91  
500 DRENAJE

Al momento de la inspección física la estructura se encuentra a nivel de excavaciones. No verificándose ningún trabajo en el sector.

Al respecto el Contratista refiere que se dejo de ejecutar la estructura (muro de contención) por ser estructura nueva. Y para continuar con los trabajos de construcción de dicha estructura se encuentran a la espera de su aprobación.

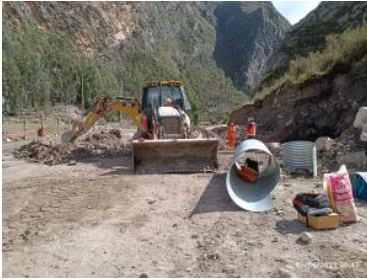
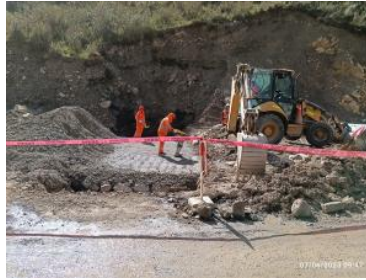
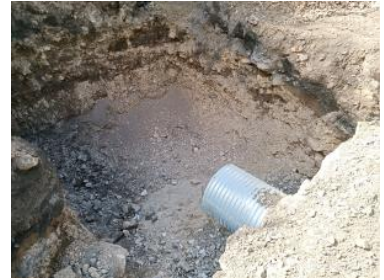
3

Progresiva: km 148+001  
500DRENAJE  
502.ARellenos para Estructuras  
507.A1Alcantarilla TMC Ø 36"

Personal aproximado verificado en el frente de trabajo: 2 Peones.

Equipos aproximados verificados en el frente de trabajo: 1 Retroexcavadora con operador. Además de equipos menores como 1 vibro pisón.

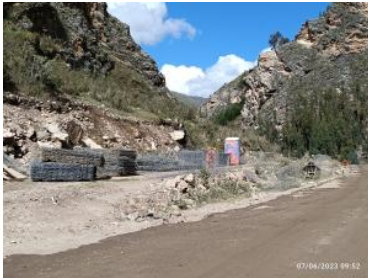
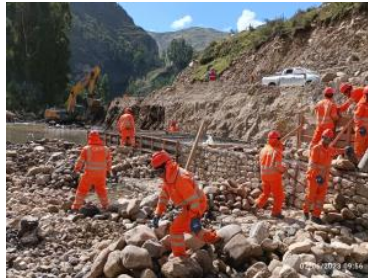
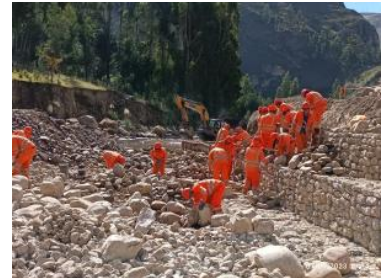
4

Progresiva: km 147+520 al km 147+669  
500 DRENAJE  
501.E Excavación No Clasificada para Estructuras  
502.A Rellenos para Estructuras  
600 OBRAS COMPLEMENTARIAS  
602.A Gavión Tipo Caja  
602.C Gavión Tipo Colchón h=0.50 m

Personal aproximado verificado en el frente de trabajo: 1 Capataz, 1 Operario, 2 Oficial y 23 Peones.  
Equipos aproximados verificados en el frente de trabajo: 1 Excavadora sobre orugas con operador.

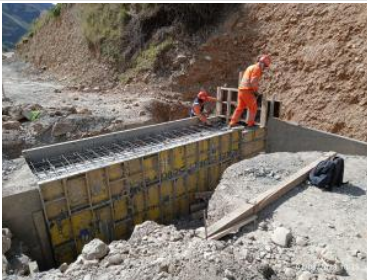
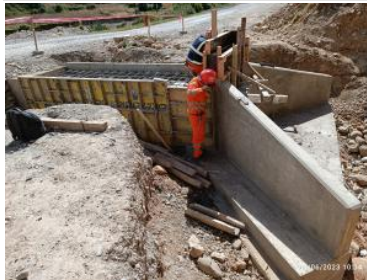
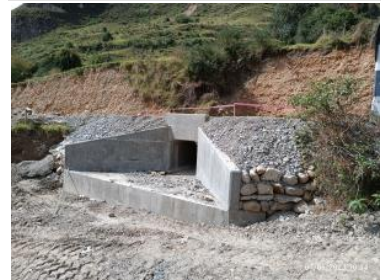
5

Progresiva: km 140+202  
Alcantarilla MCA 1.00X1.00  
500DRENAJE  
503.1Encofrado y Desencofrado  
504.AAcero de Refuerzo

Personal aproximado verificado en el frente de trabajo: 1 operario y 1 ayudante.  
Equipos aproximados verificados en el frente de trabajo: Ninguno

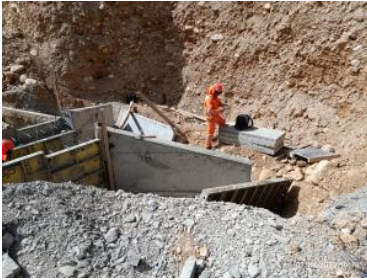
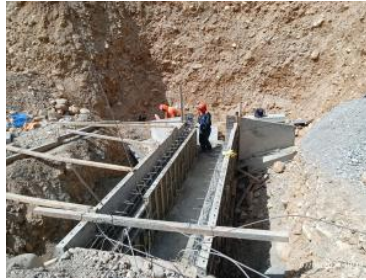
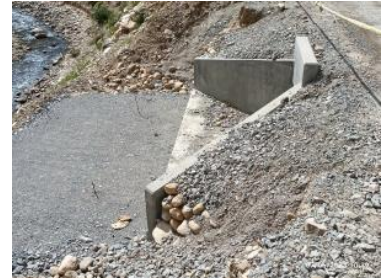
6

Progresiva: km 139+681  
Alcantarilla MCA 1.00X1.00  
500DRENAJE  
503.IEncofrado y Desencofrado

Personal aproximado verificado en el frente de trabajo: 1 operario, 1 Oficial y 1 ayudante.  
Equipos aproximados verificados en el frente de trabajo: Ninguno

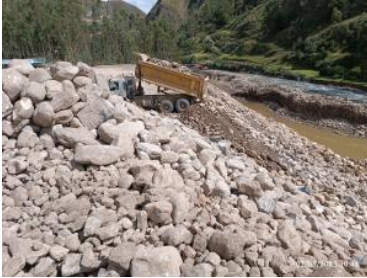
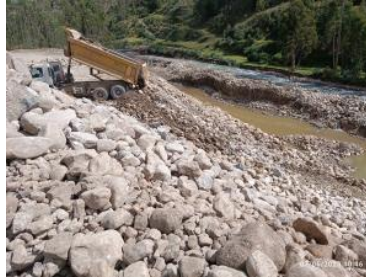
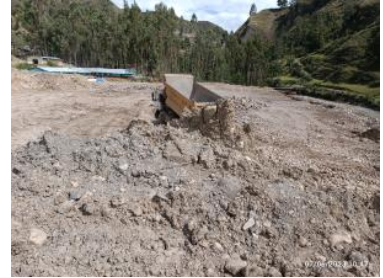
7

Progresiva: km 137+900

901.A Disposición y Conformación de Depósitos de Material Excedente

Equipos aproximados verificados en el frente de trabajo: Al momento de la inspección física: 2 Volquetes con sus respectivos operadores disponiendo material excedente en el DME.

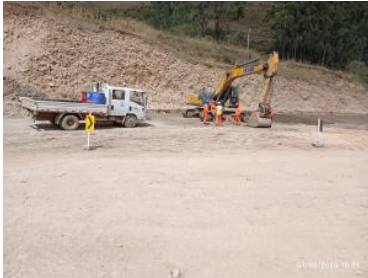
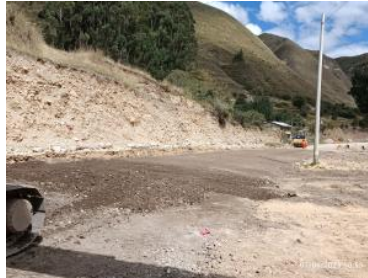
8

Progresiva: km 137+770 al km 830 aproximadamente  
200.MOVIMIENTO DE TIERRAS  
207.A2.Reemplazo de Material

Personal aproximado verificado en el frente de trabajo: 1 Capataz y 3 Peones.  
Equipos aproximados verificados en el frente de trabajo: 1 Rodillo, 1 Excavadora (en mantenimiento) y 1 Voloquete con sus respectivos operadores.  
137+770@830 reemplazo de material para corona

Se toma conocimiento que el material para el reemplazo es transportado del acopio ubicado en el km 136+600 aproximadamente.

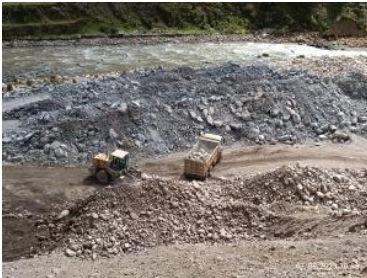
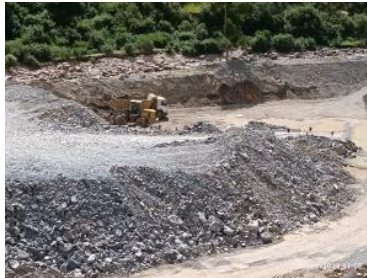
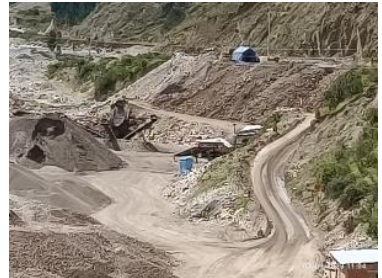
9

Progresiva: km 136+200  
Área auxiliar  
Zaranda mecánica

Personal aproximado verificado en el frente de trabajo: 1 Controlador.  
Equipos aproximados verificados en el frente de trabajo: 1 Zaranda Estática con lavado de agregados

Durante la inspección física no se verifica trabajo alguno en la zaranda mecánica, sin embargo, si se realizan actividades relacionadas a carguío y transportes de materiales del acopio temporal de materiales que comparte acceso con el área auxiliar ubicada en el km 136+200.

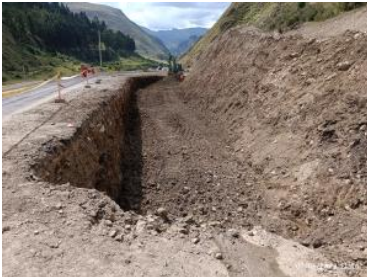
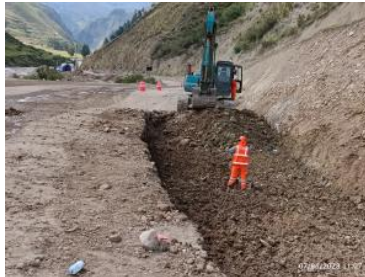
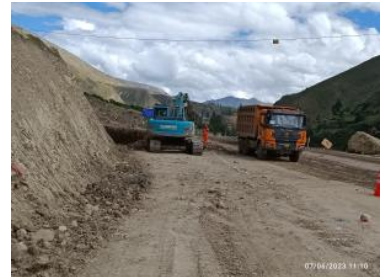
10

Progresiva: km 1360+270 al km 136+400 LI aproximadamente  
200.MOVIMIENTO DE TIERRAS  
207.A2.Reemplazo de Material

Personal aproximado verificado en el frente de trabajo: 1 Capataz y 2 Peones.  
Equipos aproximados verificados en el frente de trabajo: 1 Excavadora sobre orugas y 1 Volquete con sus respectivos operadores.

Se toma conocimiento que el material excedente es transportado al DME ubicado en el km 134+600.

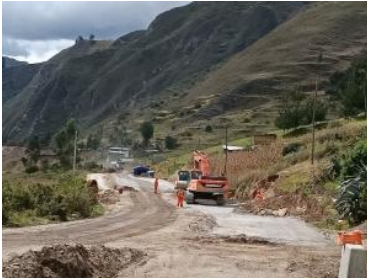
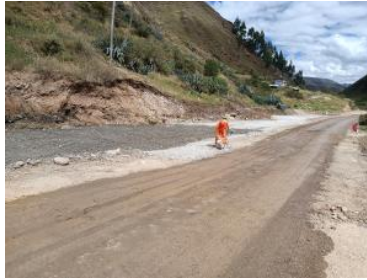
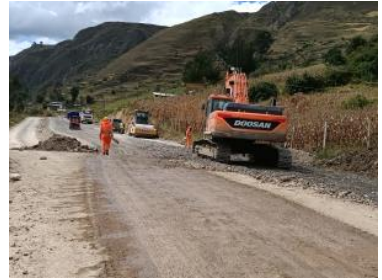
11

Progresiva: km 135+000 al km 135+090 LI aproximadamente  
200MOVIMIENTO DE TIERRAS  
207.A1Mejoramiento de Suelos

Personal aproximado verificado en el frente de trabajo: 1 Capataz, 3 Ayudantes y 2 Vigías.  
Equipos aproximados verificados en el frente de trabajo: 1 Excavadora sobre orugas y 1 Volquete con sus respectivos operadores.

Del Panel fotográfico N° 11, se recomienda la participación en el ámbito de la obra del especialista en Medio Ambiente a fin de las evaluaciones pertinentes, de ser el caso las acciones correctivas.

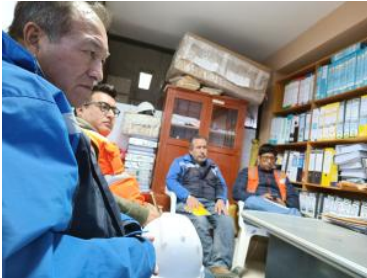
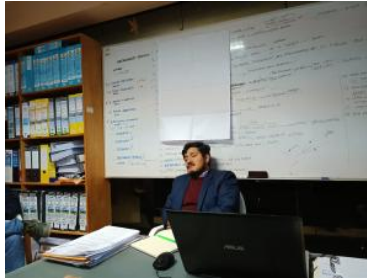
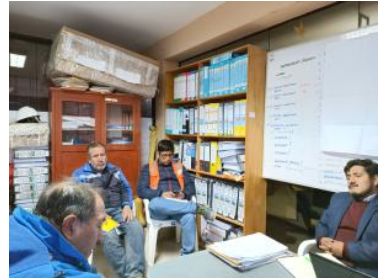
12

El día de hoy miércoles, 07.06.2023 estuvo programada una reunión conjunta con el alcalde de la Municipalidad Provincial de Dos de Mayo, representantes del Contratista y Supervisión de Obra con la finalidad de tratar el tema de la circulación por la ciudad de La Unión de los vehículos de la empresa Contratista.

El Contratista no se presentó a la reunión.

El alcalde de la Municipalidad Provincial de Dos de Mayo hizo llegar a la Supervisión de Obra su preocupación por las afectaciones a la infraestructura pública que se vendría dando por el paso de vehículos mayores a 3.5 Tn en las arterias de su jurisdicción.

Del mismo modo, refirió que se podría permitir la circulación de los vehículos mayores a 3.5 Tn del Contratista por la ciudad de firmarse un compromiso de reparación de los daños ocasionados y que podrían ocasionarse por el tránsito de dichos vehículos.
