BITACORA ELECTRÓNICA DE OBRA

| Confirma Bitacora: | Nro Informe: | Fecha Informe: | Nombre De La Obra: | Personal Encargado: |
|---|---|---|--|---|
| Si | 112 | 14 - 06 - 2023 | Corredor Vial: Huánuco - La Unión-Huallanca, Dv. Antamina/Emp. PE-3N (Tingo Chico) - Nuevas Flores - Llata - Antamina, Tramo I | BORIS WALTER AYLLÓN CARCELÉN |

NUMERO DE INFORME No. 0112-2023
 CONTRATO DE OBRA: No. 127-2018-MTC/ 20
 EMPRESA CONTRATISTA: CHINA RAILWAY 20 BUREAU GROUP CORPORATION
 OBRA: "CONSERVANCIA POR NIVELES DE SERVICIO Y OPERACIÓN DEL CORREDOR VIAL; HUANUCO- LA UNION- HUALLANCA –DV. ANTAMINA – EMP. PE 3N" (TINGO CHICO) - NUEVAS FLORES - LLATA- ANTAMINA - TRAMO 1 LONGITUD: 52.92 KMS.
 MONTO DEL CONTRATO : S/ 1,241,495,685.46 INCLUYE IGV
 MONTO DEL CONTRATO TRAMO 1 (OI-1) ; S/ 323,942,616.32 Nuevo Monto del Presupuesto OI-1 S/ 395 427 697,64, Inc. I.G.V con precios a junio 2018
 SUPERVISOR: CONSORCIO SUPERVISOR LOUIS BERGER - HOB
 CONTRATO DE CONSULTORIA DE OBRA N° 144 -2018-MTC/20.2
 MONTO DEL CONTRATO DE CONSULTORIA: S/. 123,625,905,13 INCLUYE IGV
 MONTO ASIGNADO AL PRIMER TRAMO (PRIMER EQUIPO) : S/ 27,450,314.74 INCLUYE IGV LA OBRA
 ACTUALMENTE SE ENCUENTRA EN EJECUCION

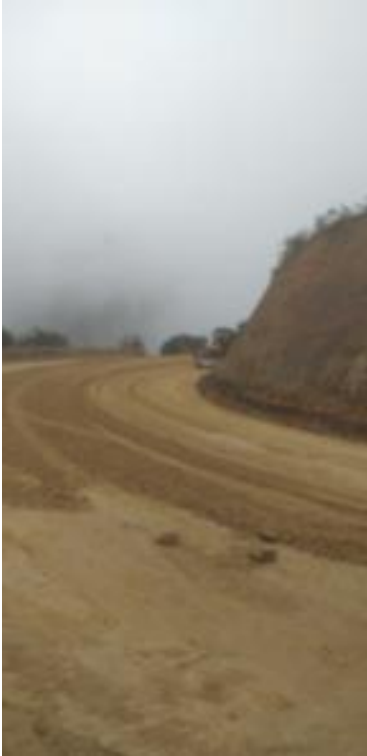
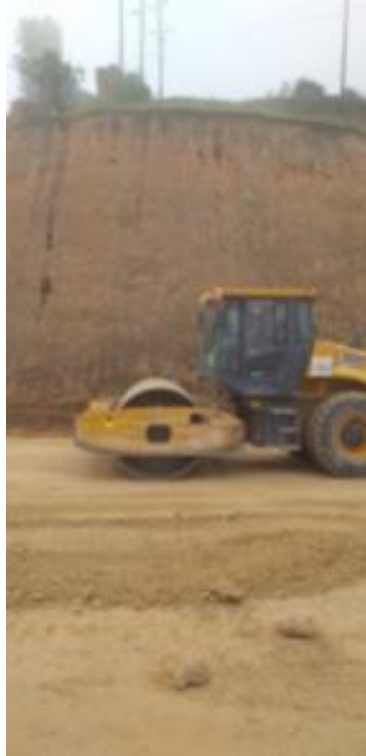
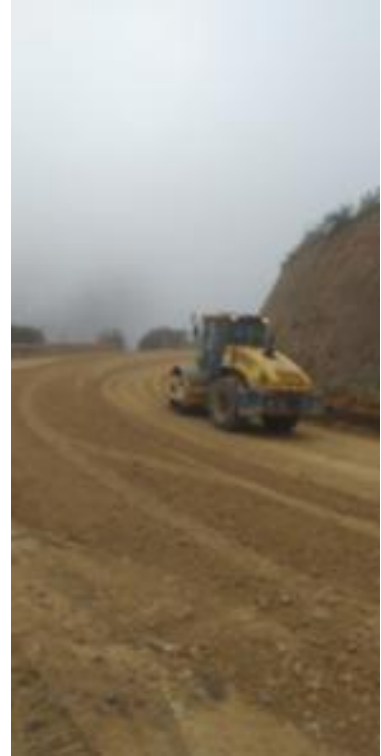
PROGRESIVAS KM. 33+080 al 33+200
CODIGO: 200 MOVIMIENTO DE TIERRAS
PARTIDA 205.A TERRAPLENES

En las progresivas KM. 33+080 al Km. 33+200 se realiza en el lado derecho e izquierdo de la vía la conformación del terraplén donde se utilizo una motoniveladora y una compactadora de rodillo, trabajan: 1capataz, 1 operador, 2 obreros, 2 vigias

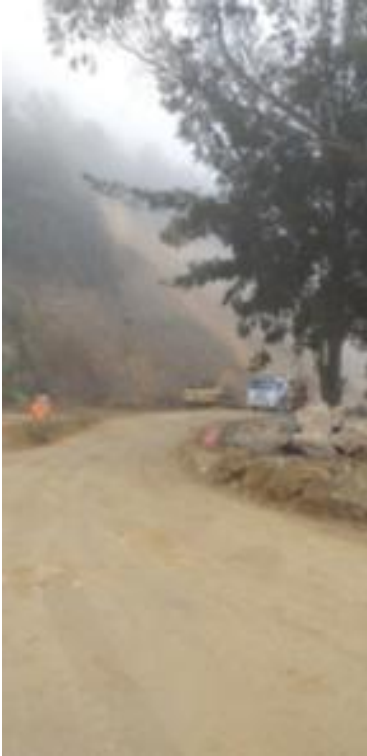
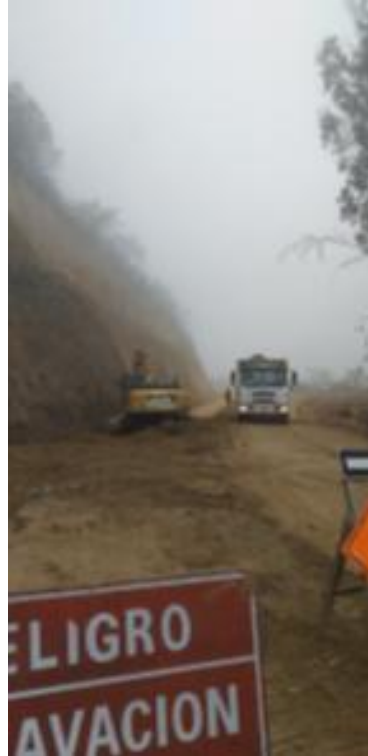
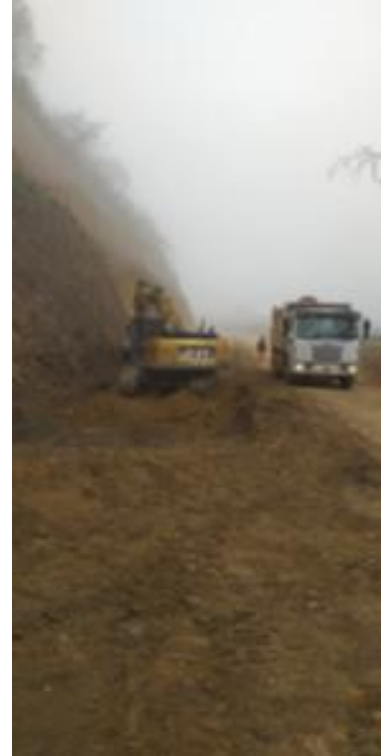
PROGRESIVA KM. 33+000 al KM. 32+880 Id
CODIGO: 200 MOVIMIENTO DE TIERRAS
PARTIDA 207.A MEJORAMIENTOS DE SUELOS

En las progresivas 33+000 al Km. 32+880 se realiza en el lado derecho de la vía el mejoramiento de suelos a nivel de la subrasante, Actualmente trabaja 1 excavadora de oruga para la excavación y carga de 3 volquetes, trabajan: 1 capataz, 1 operador, 3 choferes, 2 obreros, 2 vigias

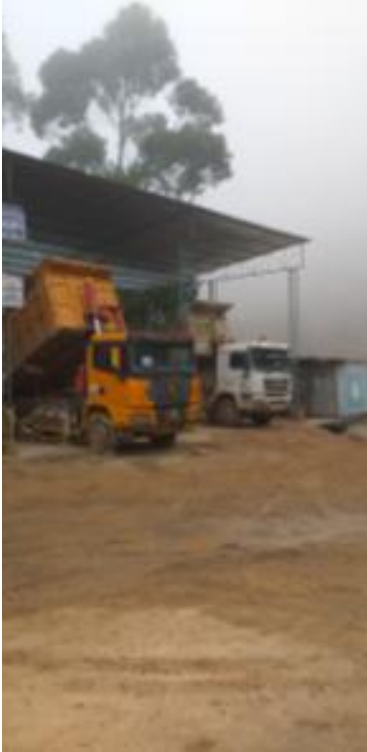
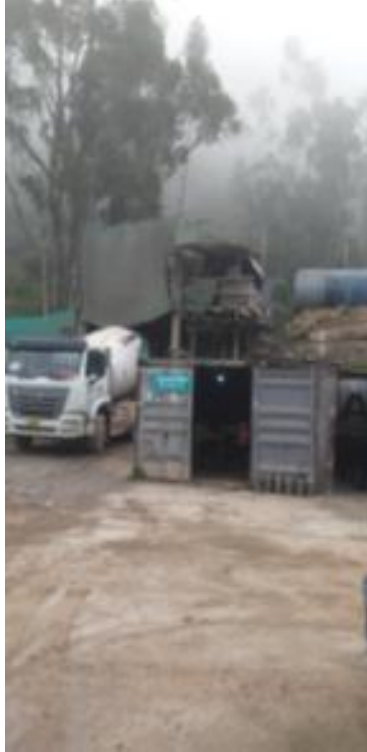
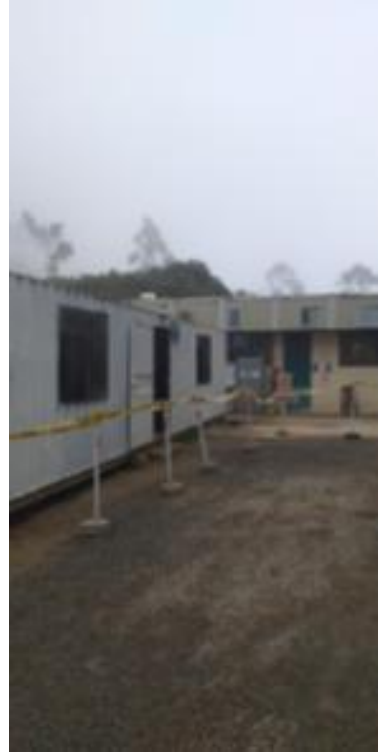
PROGRESIVA KM. 37+730
VISITA DE SEGUIMIENTO Y MONITOREO AL TRAMO 1 (OI-T1) : VISITA AL CAMPAMENTO DEL CONTRATISTA

En la progresiva Km. 37+730 se realiza visita de seguimiento y monitoreo al campamento del contratista, donde se ubica también su taller mecánico y planta de concreto. Se visita en busca del cuaderno de obra

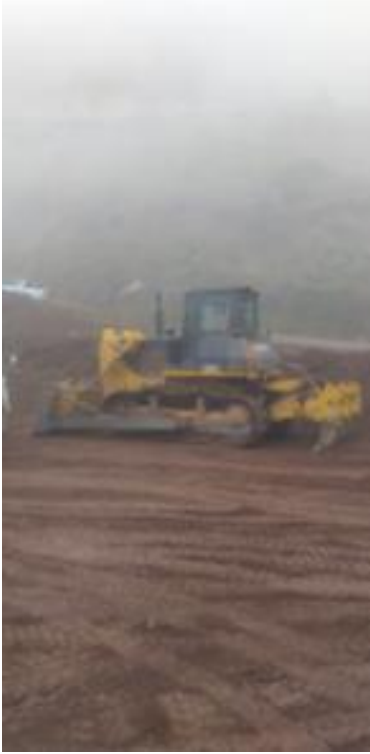
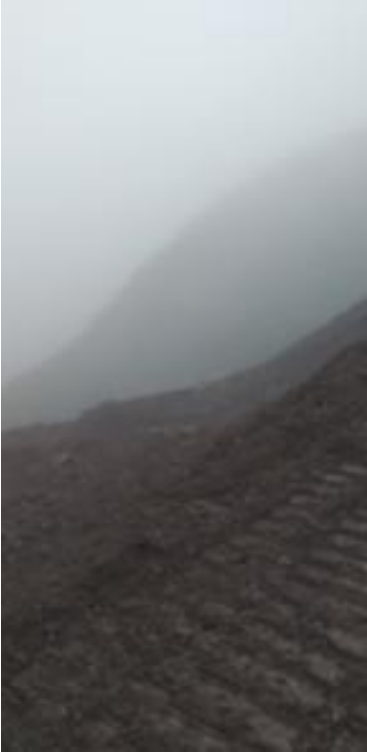
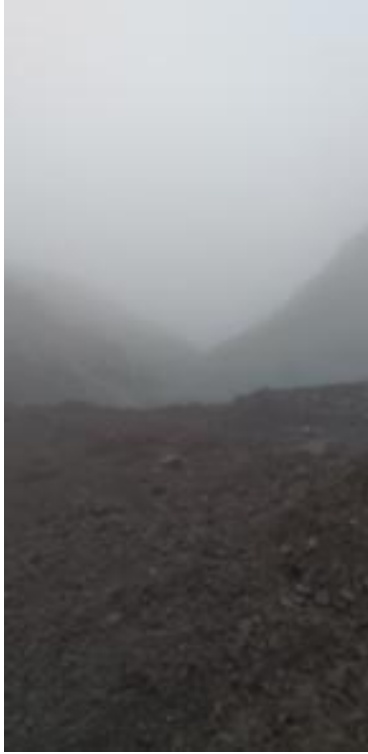
PROGRESIVA KM. 40+600
VISITA DE SEGUIMIENTO Y MONITOREO AL TRAMO 1 (OBRAS INICIALES) : VISITA A DME 40+600
ACTIVIDADES DE CONFORMACION (ADICIONAL No, 23)

En la progresiva Km. 40+600 se realiza visita al DME 40+600 recientemente aprobado adicional No. 23 donde se verifica que se continua con las actividades de transporte de material excedente hacia el DME y la conformación del material excedente utilizando: 1 tractor de oruga y 6 volquetes trabajan en el sitio 1 capataz, 1 operador, 6 choferes, 2 obreros. 2 vigias 2 ayudantes.

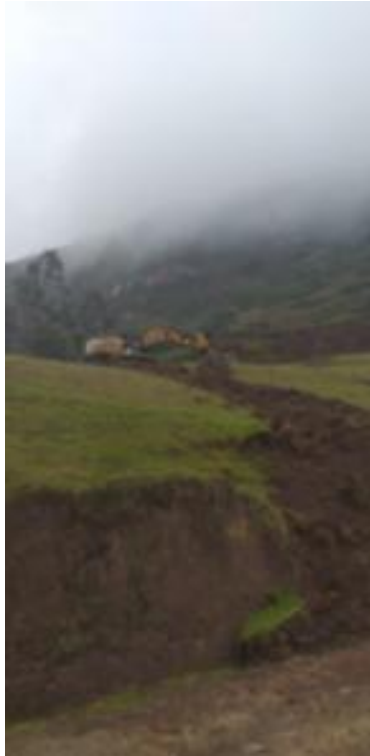
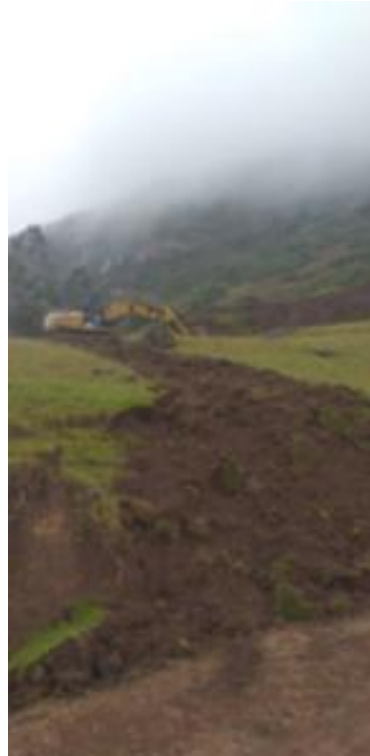
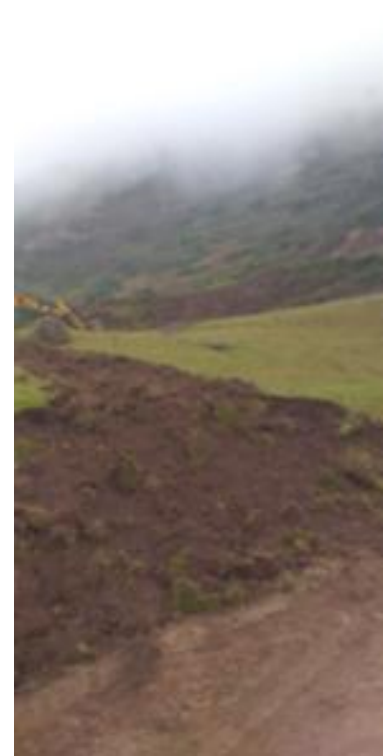
VISITA DE SEGUIMIENTO Y MONITOREO AL TRAMO 1 (OBRAS INICIALES) : VISITA A DME 37+650
ACTIVIDAD INICIAL DE DESBROCE Y LIMPIEZA EN ZONAS NO BOSCOSAS (ADICIONAL No, 24)

En la progresiva Km. 37+650 se realiza visita al DME 37+650 recientemente aprobado adicional No. 24 donde se verifica que se ha movilizado una excavadora de oruga para iniciar las actividades de desbroce y limpieza en zonas no boscosas utilizando: 1 excavadora de oruga, trabajan en el sitio 1 capataz, 1 operador

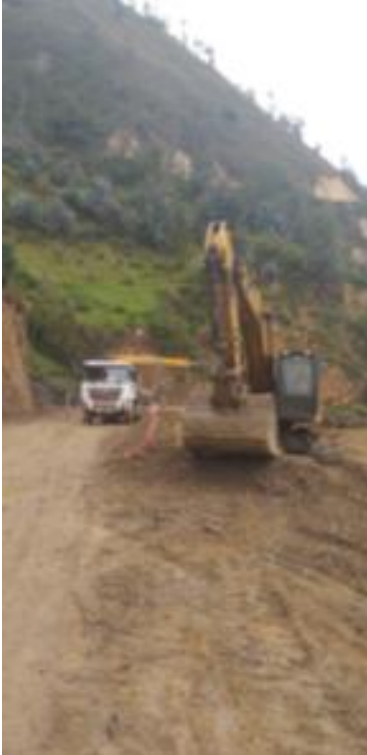
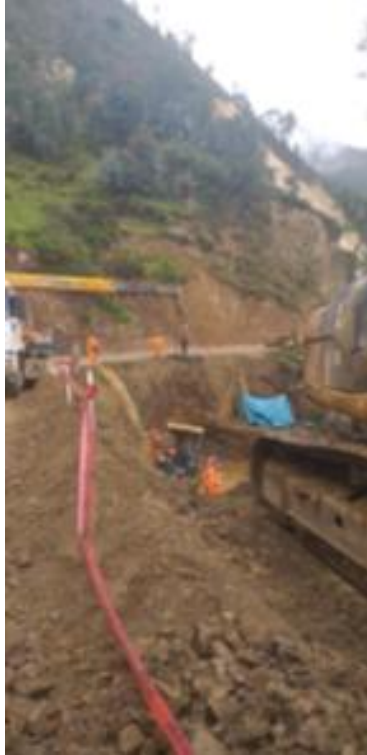
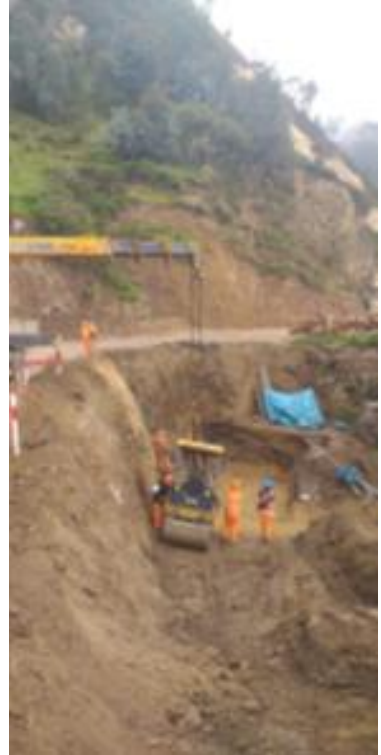
PROGRESIVA KM. 28+612 AL KM. 28+638
CODIGO: 500 DRENAJE
PARTIDA 501.E EXCAVACION NO CLASIFICADA PARA ESTRUCTURAS
PARTIDA 502.A RELLENO PARA ESTRUCTURAS

En la progresiva Km. 28+612 al Km. 28+638 se ha realizado la excavación para la construcción de muro. Actualmente se utiliza una grúa para colocar una mini compactadora en zona de relleno. para iniciar actividades de compactación de rellenos para estructuras. trabajan 1 capataz, 2 operadores, 4 obreros 2 vigías

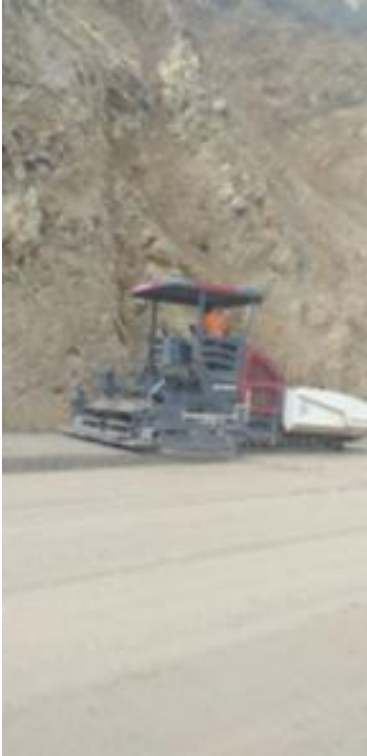
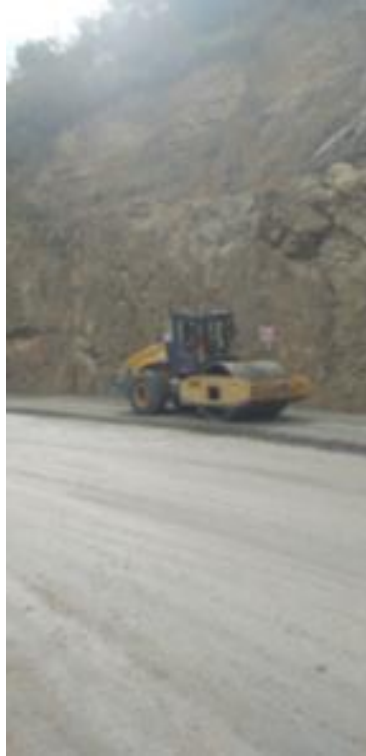
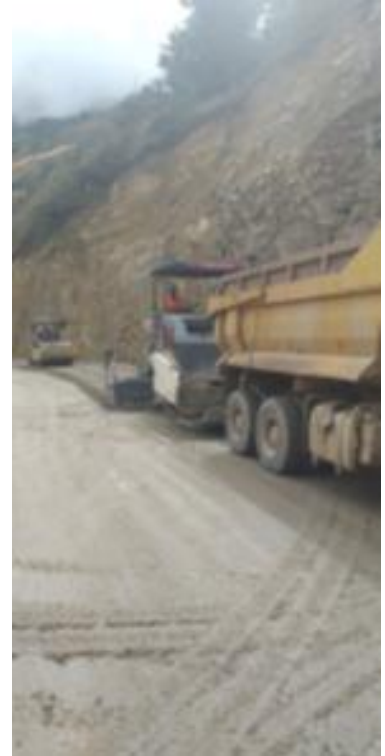
PROGRESIVA KM. 23+160 AL KM. 23+300
CODIGO. 400 PAVIMENTOS
CODIGO 400.A CAPAS ANTICONTAMINANTES SUB BASES Y BASES
PARTIDA 403.A BASE GRANULAR

En la progresiva Km. 23+160 al Km. 23+300 se realiza la construcción de base granular en el lado derecho de la vía, donde se utiliza una esparcidora de oruga, 5 volquetes y una compactadora de rodillo, Trabajan: 1 capataz, 1 operador de esparcidora, 1 operador de compactadora, 2 ayudantes, 5 choferes, 2 vigías.

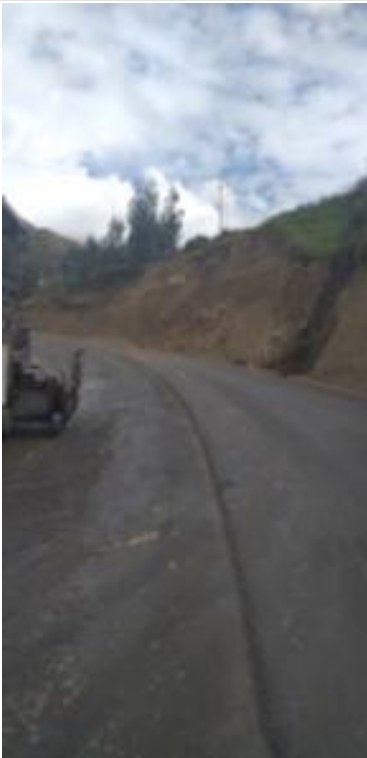
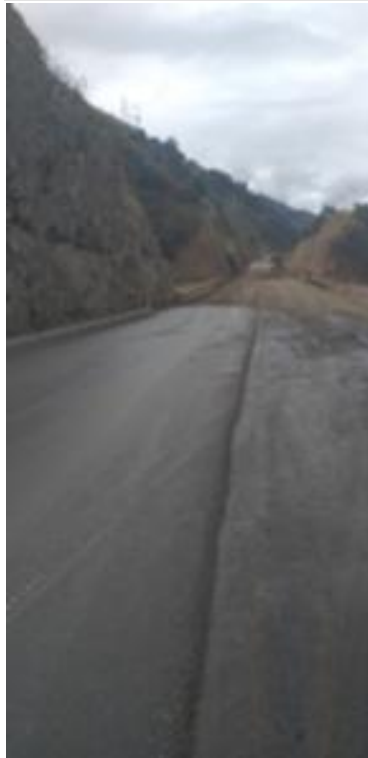
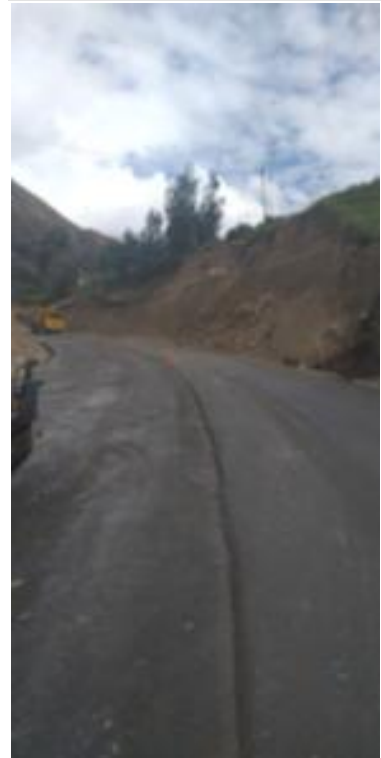
PROGRESIVA KM. 22+200
VISITA DE SEGUIMIENTO Y MONITOREO AL TRAMO 1 (OI-T1) : ASFALTADO EN EL LADO DERECHO DE LA VIA (REALIZADO AYER)
CODIGO: 400 PAVIMENTOS
CODIGO 400.B PAVIMENTOS FLEXIBLES
PARTIDA 423. A PAVIMENTO DE CONCRETO ASFALTICO EN CALIENTE

En la progresiva Km. 22+200 en el lado derecho de la via se verifica que se ha realizado el asfaltado en caliente, utilizando una pavimentadora de asfalto, 1 compactadora neumática y 1 compactadora de rodillos . Actualmente se preparan para iniciar el lado izquierdo, esperando que las condiciones climáticas mejoren en este sector. Trabajan: 1 capataz, 3 operadores, 3 ayudantes, 8 peones, 2 vigías.

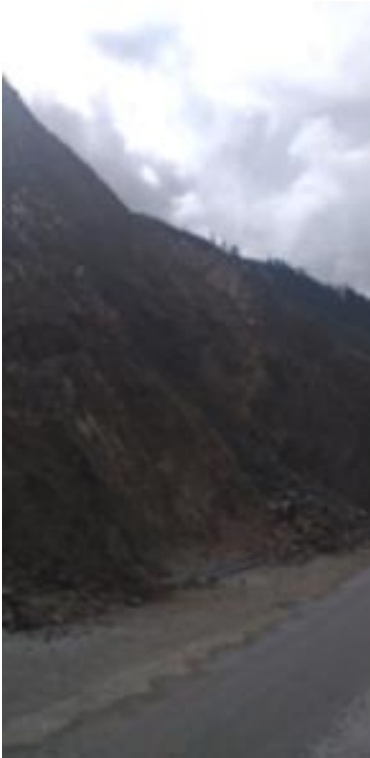
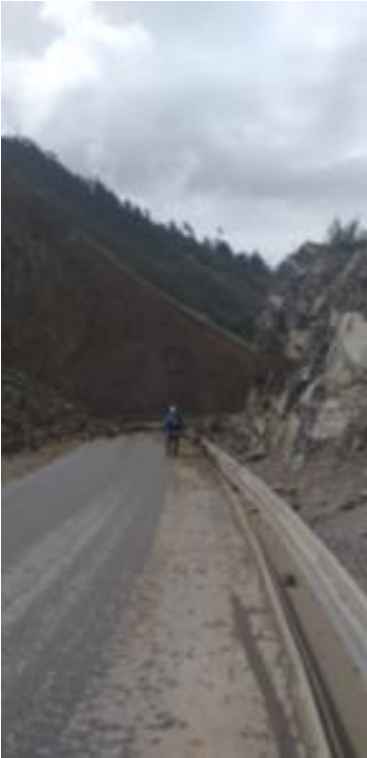
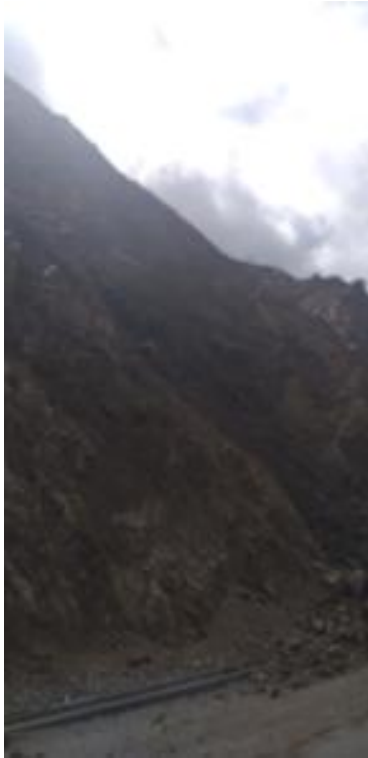
PROGRESIVA KM. 21+800
VISITA DE SEGUIMIENTO Y MONITOREO DEL TRAMO 1 (OI-T1): CONTINUACION DE DESQUINCHE EN ZONA DE DERRUMBES

En la progresiva Km. 21+800 se continua con el desquinche de ,material suelto en el talud superior, en el lado derecho de la vía. donde se utiliza un cargador frontal para la limpieza de las rocas caidas en la vía y herramientas menores, trabajan 1 capataz, 4 operarios , 2 vigias, 1 operador
