BITACORA ELECTRÓNICA DE OBRA

Confirma Bitacora: Si	Nro Informe: 113	Fecha Informe: 15 - 06 - 2023	Nombre De La Obra: Corredor Vial: Huánuco - La Unión-Huallanca, Dv. Antamina/Emp. PE-3N (Tingo Chico) - Nuevas Flores - Llata - Antamina, Tramo I	Personal Encargado: BORIS WALTER AYLLÓN CARCELÉN
---------------------------------	----------------------------	---	---	--

NUMERO DE INFORME No. 0113-2023
 CONTRATO DE OBRA: No. 127-2018-MTC/ 20
 EMPRESA CONTRATISTA: CHINA RAILWAY 20 BUREAU GROUP CORPORATION
 OBRA: "CONSERVACION POR NIVELES DE SERVICIO Y OPERACIÓN DEL CORREDOR VIAL; HUANUCO- LA UNION- HUALLANCA –DV. ANTAMINA – EMP.PE 3N" (TINGO CHICO) - NUEVAS FLORES - LLATA- ANTAMINA - TRAMO 1 LONGITUD: 52.92 KMS.
 MONTO DEL CONTRATO : S/ 1,241,495,685.46 INCLUYE IGV
 MONTO DEL CONTRATO TRAMO 1 (OI-1) ; S/ 323,942,616.32 Nuevo Monto del Presupuesto OI-1 S/ 395 427 697,64,Inc. I.G.V con precios a junio 2018
 SUPERVISOR: CONSORCIO SUPERVISOR LOUIS BERGER - HOB
 CONTRATO DE CONSULTORIA DE OBRA N° 144 -2018-MTC/20.2
 MONTO DEL CONTRATO DE CONSULTORIA: S/. 123,625,905.13 INCLUYE IGV
 MONTO ASIGNADO AL PRIMER TRAMO (PRIMER EQUIPO) : S/ 27,450,314.74 INCLUYE IGV LA OBRA ACTUALMENTE SE ENCUENTRA E

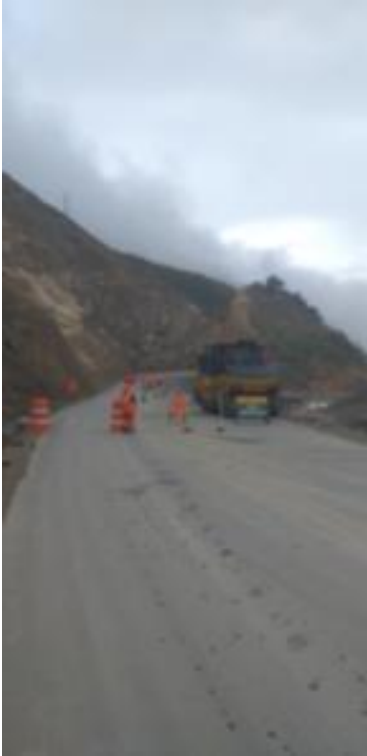
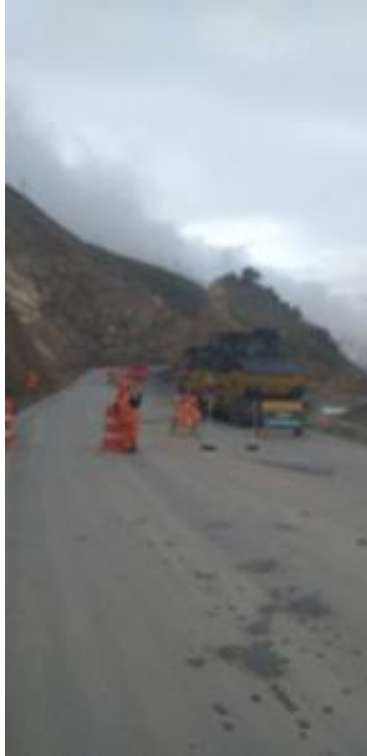
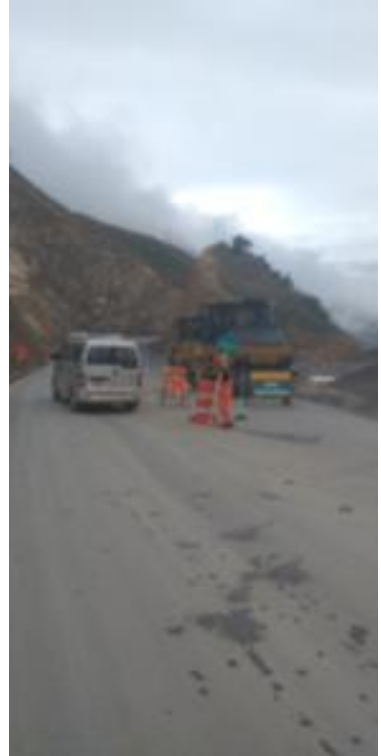
PROGRESIVA KM. 22+800
VISITA DE SEGUIMIENTO Y MONITOREO AL TRAMO 1 (OI-T1) : ASFALTADO EN EL LADO
IZQUIERDODE LA VIA
CODIGO: 400 PAVIMENTOS
CODIGO 400.B PAVIMENTOS FLEXIBLES
PARTIDA 423. A PAVIMENTO DE CONCRETO ASFALTICO EN CALIENTE

En la progresiva Km. 22+800 en el lado derecho de la via se verifica que se ha realizado el asfaltado en caliente, utilizando una pavimentadora de asfalto, 1 compactadora neumática y 1 compactadora de rodillos . Actualmente se preparan para iniciar el lado izquierdo, esperando que las condiciones climáticas mejoren en este sector. Trabajan: 1 capataz, 3 operadores, 3 ayudantes, 8 peones, 2 vigías.

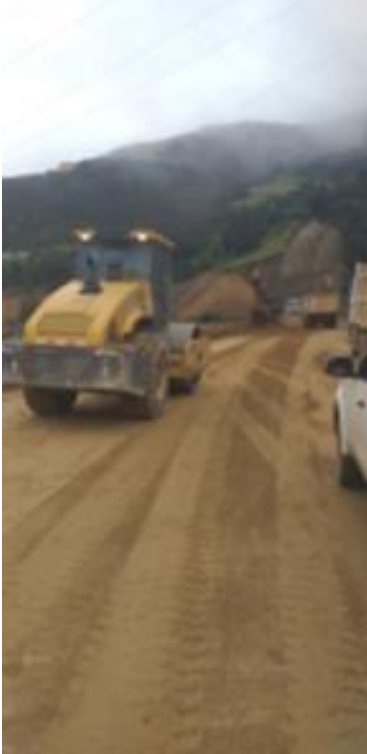
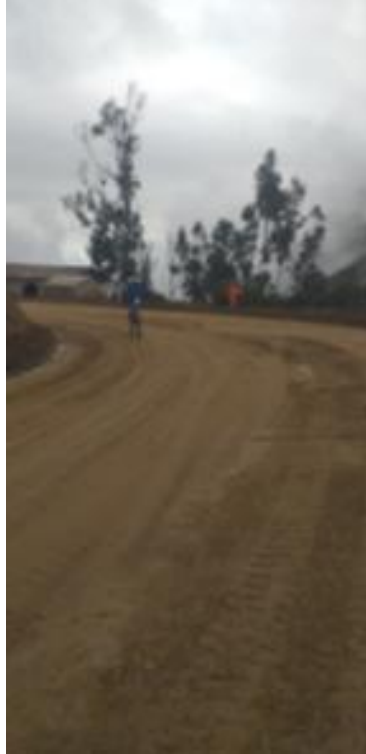
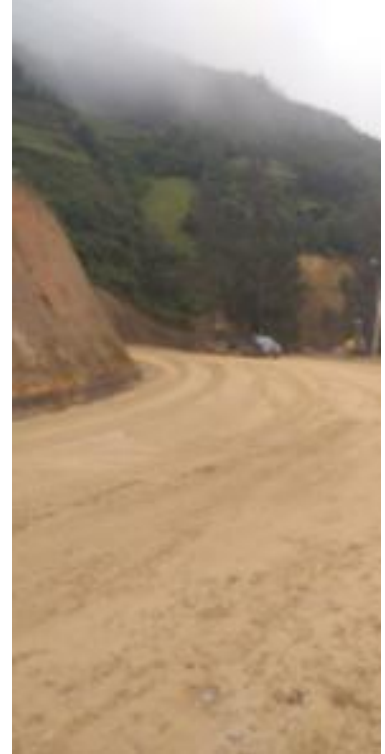
PROGRESIVAS KM. 33+080 al 33+200
CODIGO: 200 MOVIMIENTO DE TIERRAS
PARTIDA 205.A TERRAPLENES

En las progresivas KM. 33+080 al Km. 33+200 se realiza en el lado derecho e izquierdo de la vía la conformación del terraplén donde se utilizo una motoniveladora y una compactadora de rodillo, trabajan: 1capataz, 1 operador, 2 obreros, 2 vigias

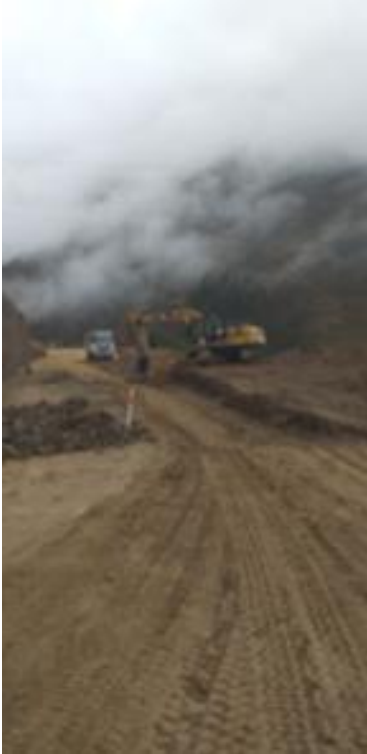
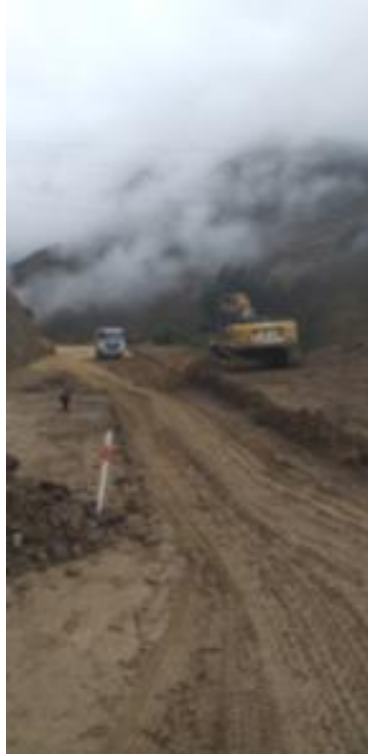
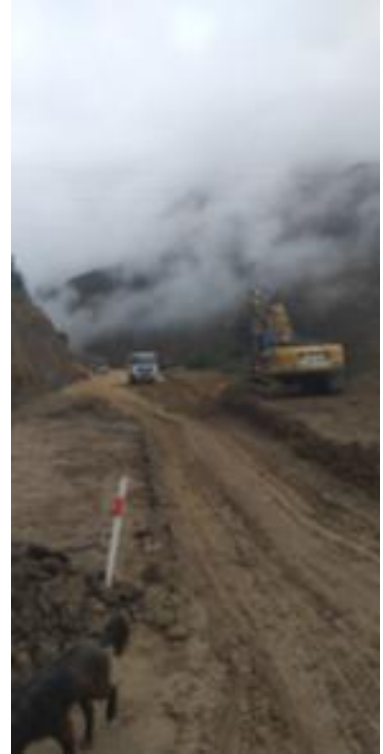
PROGRESIVA KM. 33+200 al KM. 33+240 li
CODIGO: 200 MOVIMIENTO DE TIERRAS
PARTIDA 207.A MEJORAMIENTOS DE SUELOS

En las progresivas 33+200 al Km. 33+240 se realiza en el lado izquierdo de la via el mejoramiento de suelos a nivel de la subrasante, Actualmente trabaja 1 excavadora de oruga para la excavación y carga de 3 volquetes, trabajan: 1capataz, 1 operador, 3 choferes, 2 obreros, 2 vigias

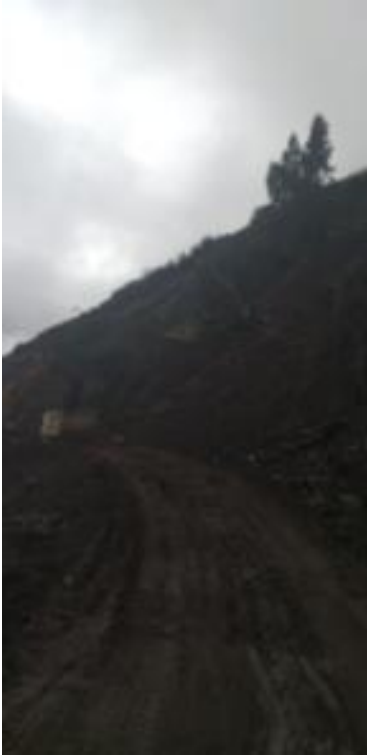
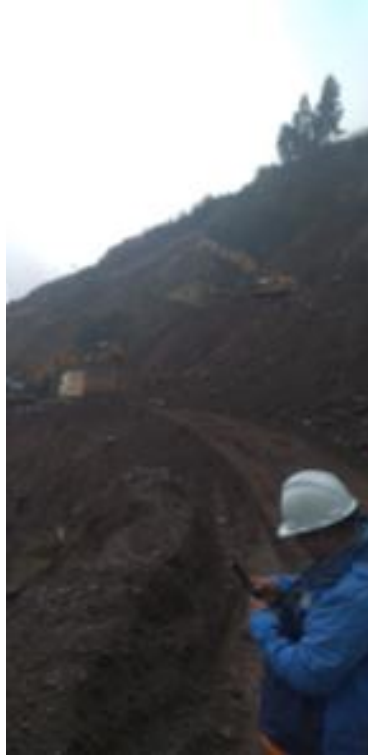
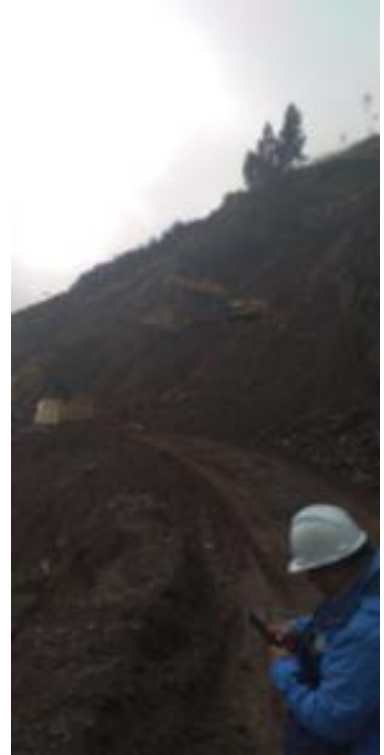
PROGRESIVAS KM. 38+200 AL KM. 38+280
CODIGO: 200 MOVIMIENTO DE TIERRAS
PARTIDA 202.B EXCAVACION EN MATERIAL SUELTO
PARTIDA 212-A BANQUETAS PARA RELLENOS

En la progresiva 38+200 AL KM. 38+280 se realiza corte en el talud superior derecho de la vía donde se utiliza dos excavadoras de oruga, una construyendo banqueteta y otra para la carga del material , se utiliza 4 volquetes, trabajan: 1 capataz, 2 operadores, 2 obreros, 4 choferes, 2 vigias

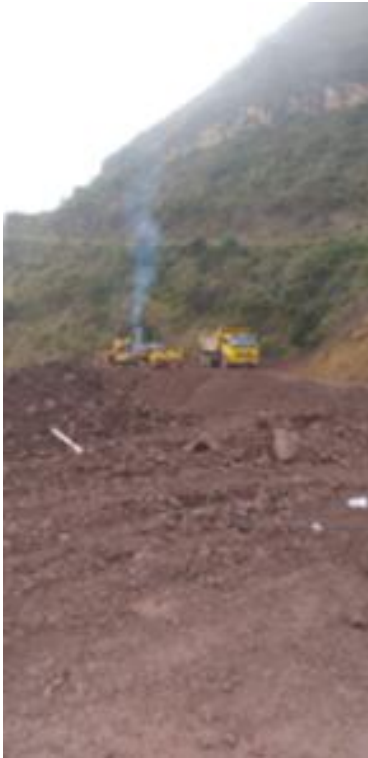
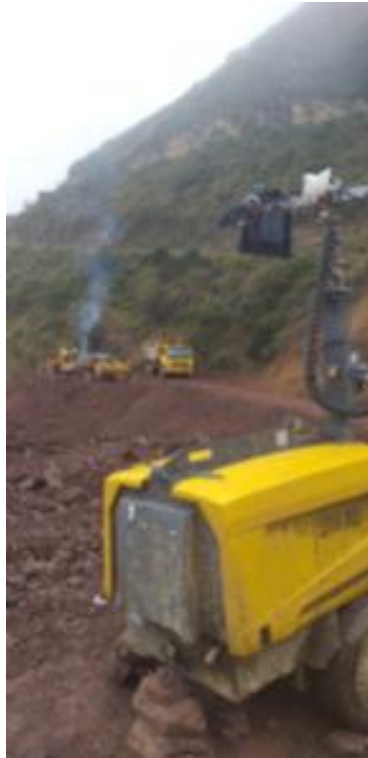
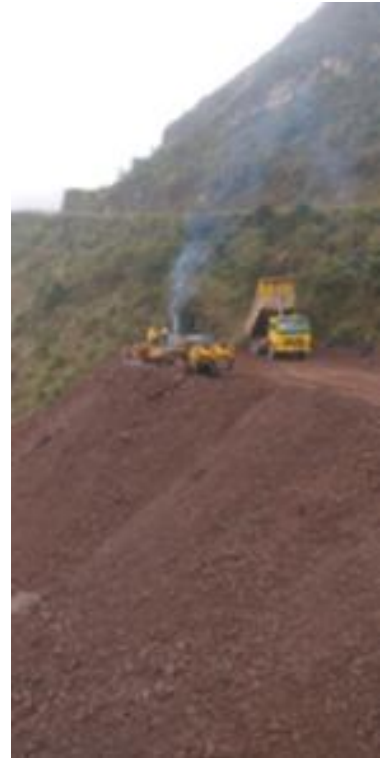
VISITA DE SEGUIMIENTO Y MONITOREO AL TRAMO 1 (OBRAS INICIALES) : VISITA A DME 40+600
ACTIVIDADES DE CONFORMACION (ADICIONAL No, 23)

En la progresiva Km. 40+600 se realiza visita al DME 40+600 recientemente aprobado adicional No. 23 donde se verifica que se continua con las actividades de transporte de material excedente hacia el DME y la conformación del material excedente utilizando 1 tractor de oruga y 6 volquetes trabajan en el sitio 1 capataz, 1 operador, 6 chóferes, 2 obreros. 2 vigias las actividades de subdren están paralizadas. La Supervisión ha solicitado el reinicio de actividades del subdren y el inicio de construcción de enrocado.

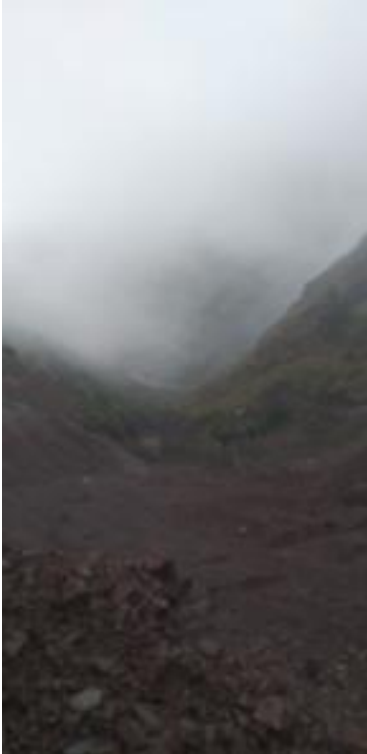
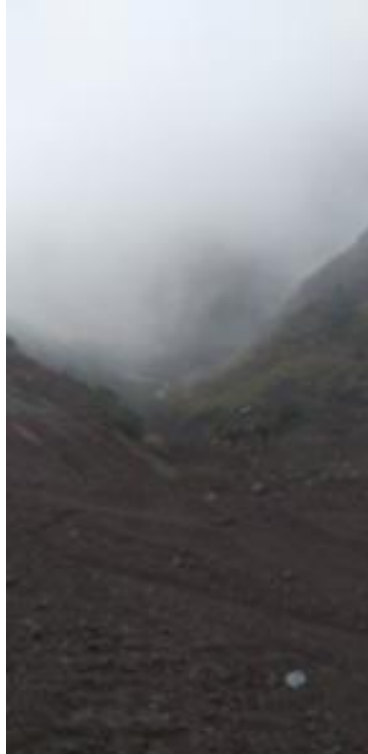
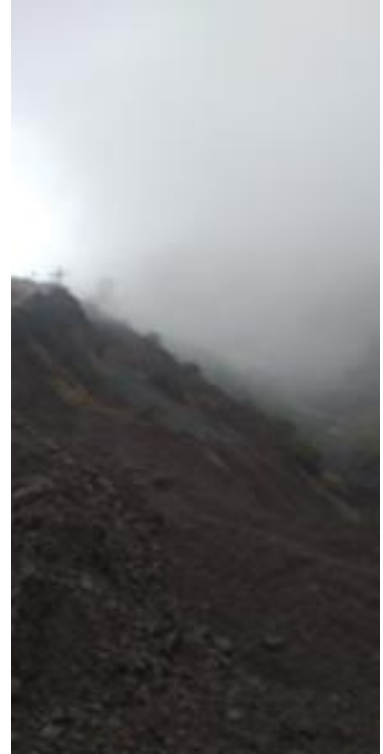
VISITA DE SEGUIMIENTO Y MONITOREO AL TRAMO 1 (OBRAS INICIALES) : VISITA A DME 40+600
PARALIZACION DE ACTIVIDADES DE SUBDRENES(ADICIONAL No, 23)

En la progresiva Km. 40+600 se realiza visita al DME 40+600 recientemente aprobado adicional No. 23 donde se verifica que se continua con las actividades de transporte de material excedente hacia el DME y la conformación del material excedente utilizando 1 tractor de oruga y 6 volquetes trabajan en el sitio 1 capataz, 1 operador, 6 choferes, 2 obreros. 2 vigias las actividades de subdren están paralizados. La Supervisión ha solicitado el reinicio de actividades del subdren y el inicio de construccion de enrocado para que puedan continuar con la correcta colocación del material excedente.

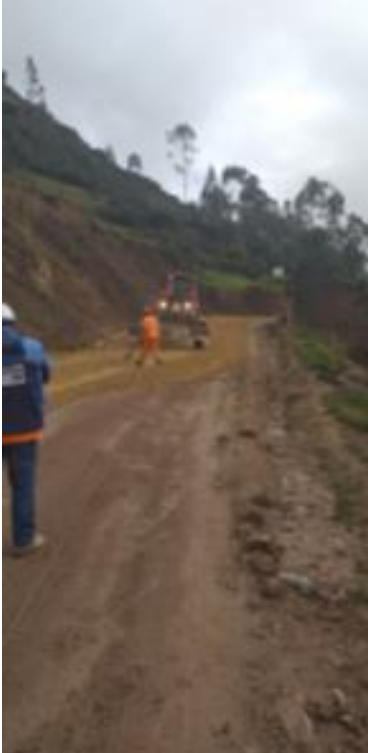
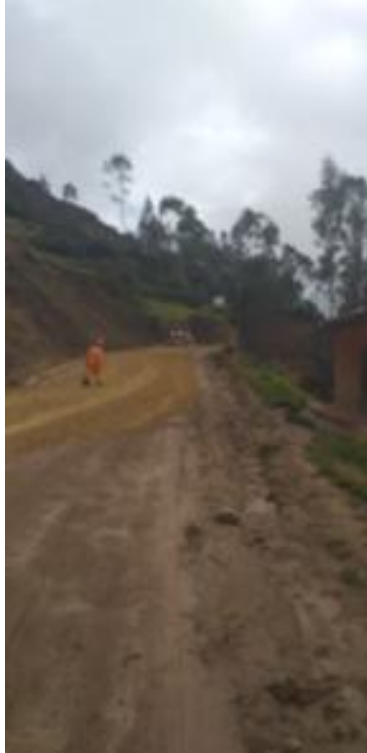
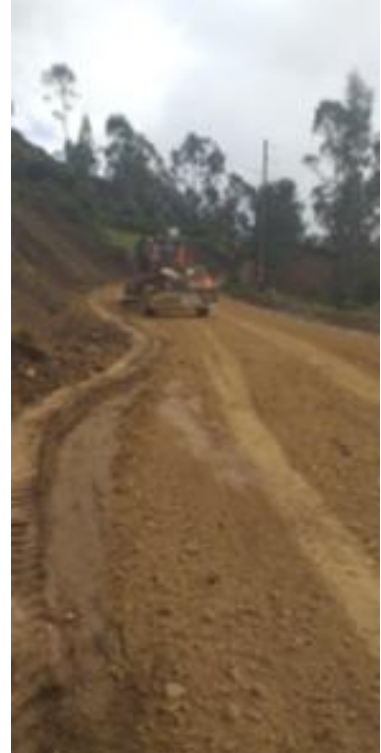
PROGRESIVA KM. 41+120 AL KM. 41+200
VISITA DE SEGUIMIENTO Y MONITOREO AL TRAMO 1 (OI-T1): MANTENIMIENTO DE LA VIA
CODIGO 100 OBRAS PRELIMINARES
PARTIDA 103.A MANTENIMIENTO DE TRANSITO TEMPORAL Y SEGURIDAD VIAL

En la progresiva Km. 41+120 al Km. 41+200 se realiza el mantenimiento de la via utilizando una motoniveladora, trabajan 1 capataz, 1 operador y 1 ayudante

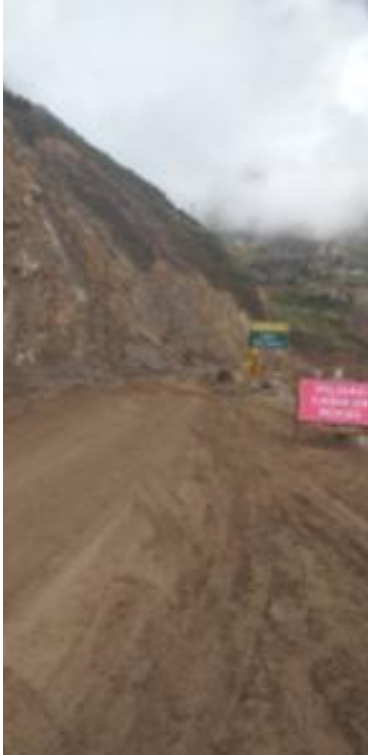
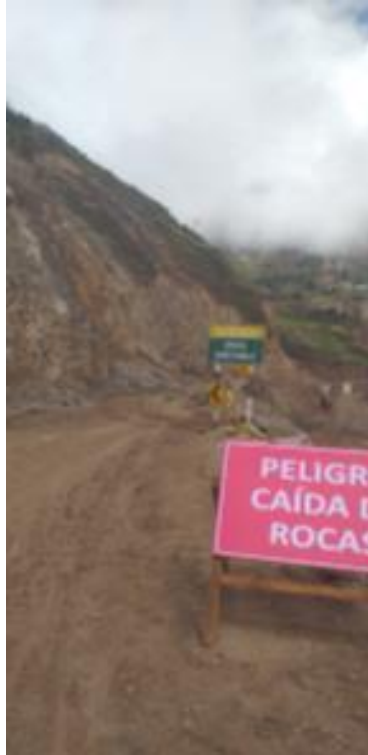
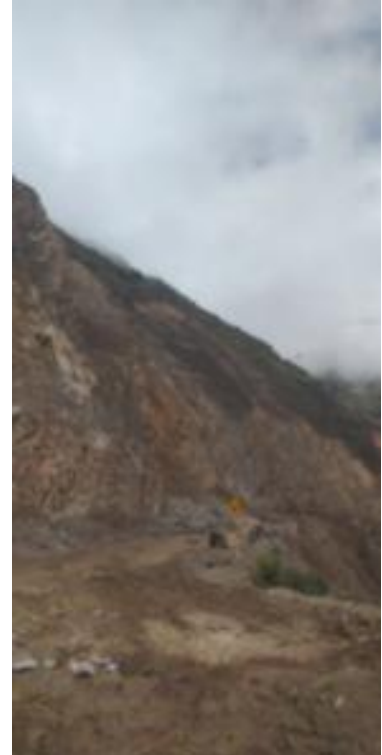
PROGRESIVA KM. 43+700
VISITA DE SEGUIMIENTO Y MONITOREO AL TRAMO1 (OI-T1) CANTERA UBICADO EN EL TRAMO 1
UTILIZADO PARA EL TRAMO 2 (EN ACTIVIDAD)

En la progresiva Km. 43+700 se ubica una cantera en el talud superior izquierdo de la via , que es utilizado para el TRAMO 2, en este punto utilizan una excavadora de oruga y una perforadora rock drill, que corta el material y lo lanza hacia la parte de abajo el material de cantera ha ser procesado en la chancadora ubicado en el Km. 51, en el nivel de terreno natural se ubica un tractor de oruga que se encarga de despejar la via para el pase de vehiculos , cuando se acumula suficiente material de cantera, la excavadora baja a cargar dos volquetes para ser transportado el material hasta la chancadora rockdrill

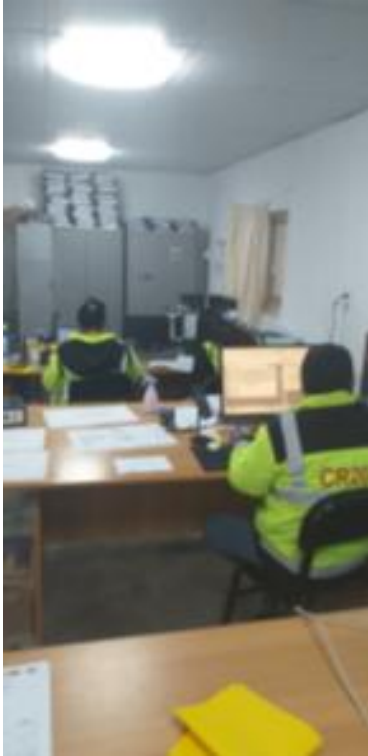
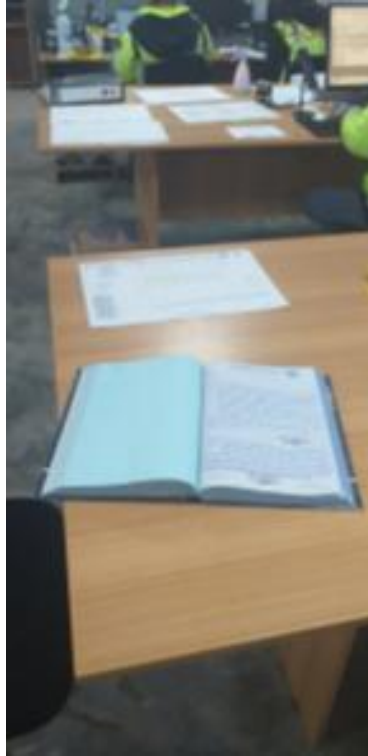
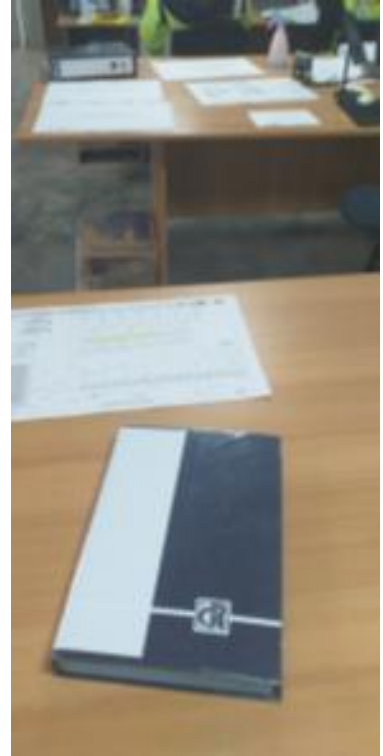
PROGRESIVA KM. 37+730
VISITA DE SEGUIMIENTO Y MONITOREO AL TRAMO 1 (OI-T1) : VISITA AL CAMPAMENTO DEL CONTRATISTA

En la progresiva Km. 37+730 se realiza visita de seguimiento y monitoreo al campamento del contratista, donde se ubica también su taller mecánico y planta de concreto. Se visita en busca del cuaderno de obra hoy se logro acceso al mismo

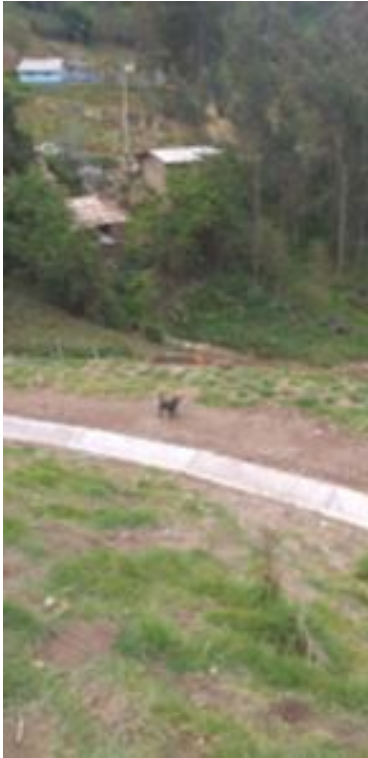
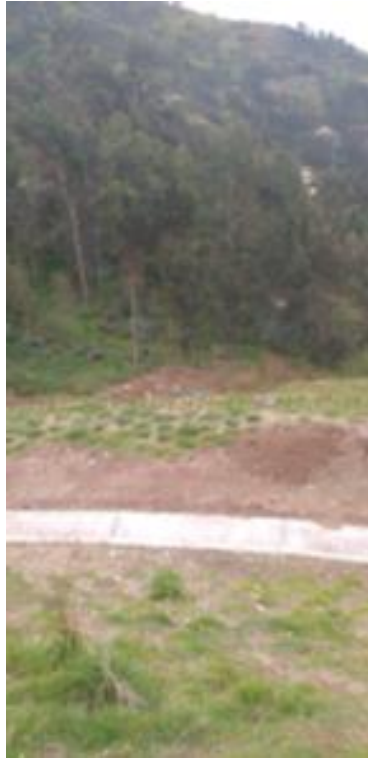
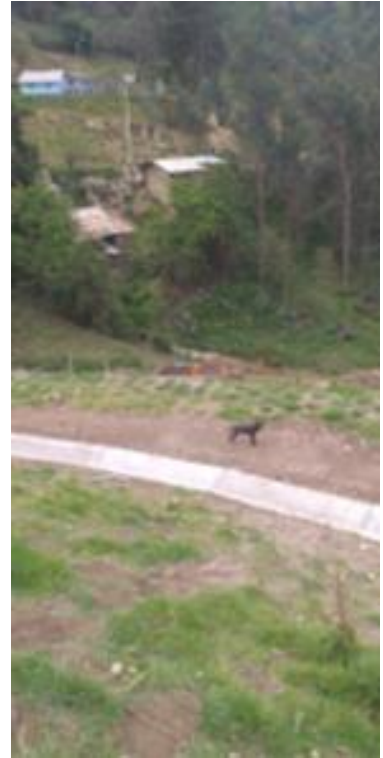
PROGRESIVA KM. 27+370
VISITA DE SEGUIMIENTO Y MONITOREO A LAS AREAS AUXILIARES DEL TRAMO 1 (OI) :
CONSTRUCCION DE CUNETAS DE CORONA,MIENTO EN DME

En la progresiva Km. 27+370 se ubica el DME donde se realiza la construcción de cunetas revestidas de concreto se utiliza herramientas menores, trabajan 1 capataz y 14 obreros

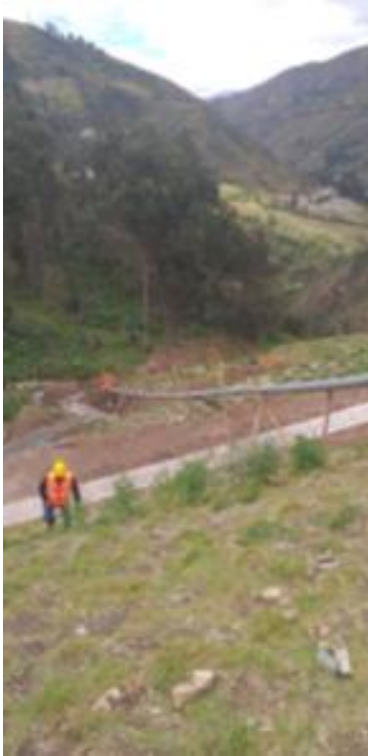
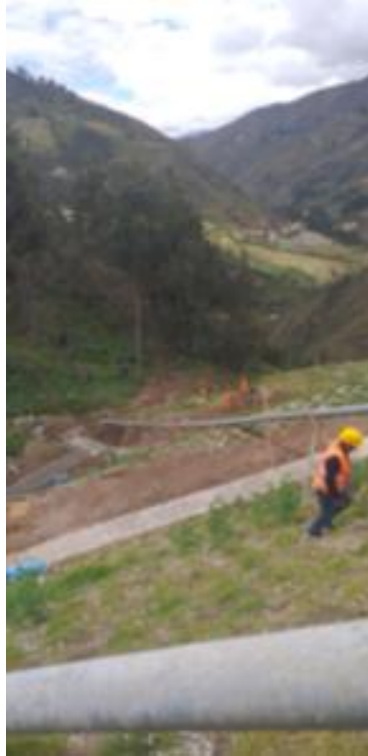
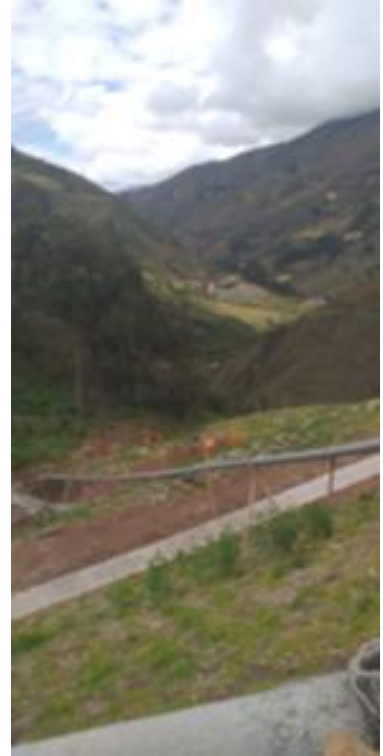
PROGRESIVA KM. 27+370
VISITA DE SEGUIMIENTO Y MONITOREO A LAS AREAS AUXILIARES DEL TRAMO 1 (OI) :
CONSTRUCCION DE CUNETAS DE DESCARGA EN DME

En la progresiva Km. 27+370 se ubica el DME donde se realiza la construcción de cunetas revestidas de concreto se utiliza herramientas menores, trabajan 1 capataz y 14 obreros

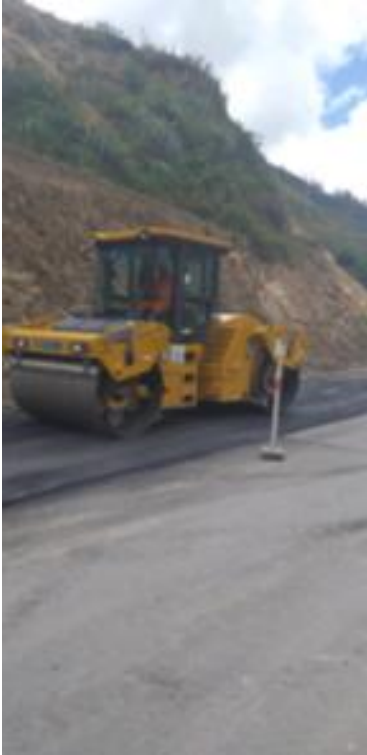
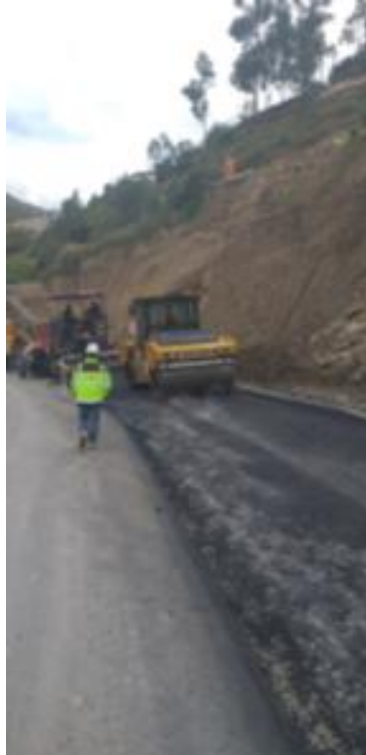
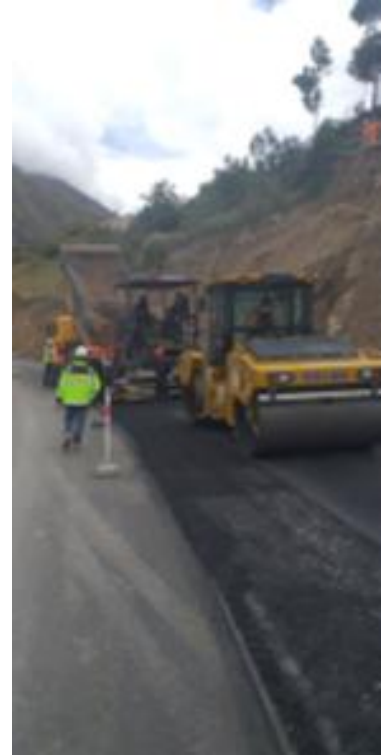
PROGRESIVA KM. 23+200
VISITA DE SEGUIMIENTO Y MONITOREO AL TRAMO 1 (OI-T1) : ASFALTADO EN EL LADO
IZQUIERDO DE LA VIA
CODIGO: 400 PAVIMENTOS
CODIGO 400.B PAVIMENTOS FLEXIBLES
PARTIDA 423. A PAVIMENTO DE CONCRETO ASFALTICO EN CALIENTE

En las progresivas Km. 23+200 en el lado izquierdo de la via se verifica que se realiza el asfaltado en caliente, utilizando una pavimentadora de asfalto, 1 compactadora neumática y 1 compactadora de rodillos
Trabajan: 1 capataz, 3 operadores, 3 ayudantes, 8 peones, 2 vigías. Previamente al asfaltado se realiza el bacheo en las zonas donde la base imprimada ejecutada ha sufrido desgaste por el paso de los vehículos.

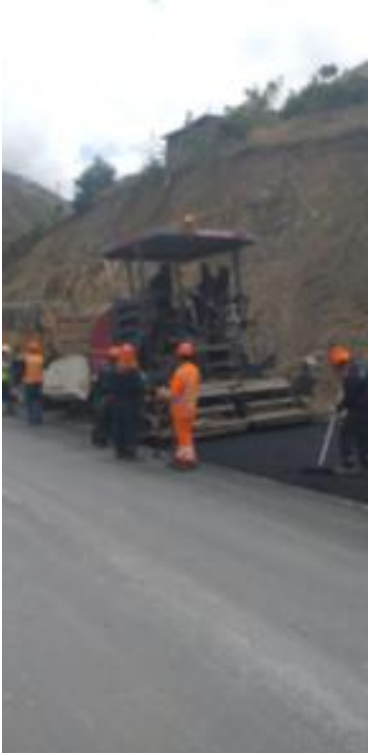
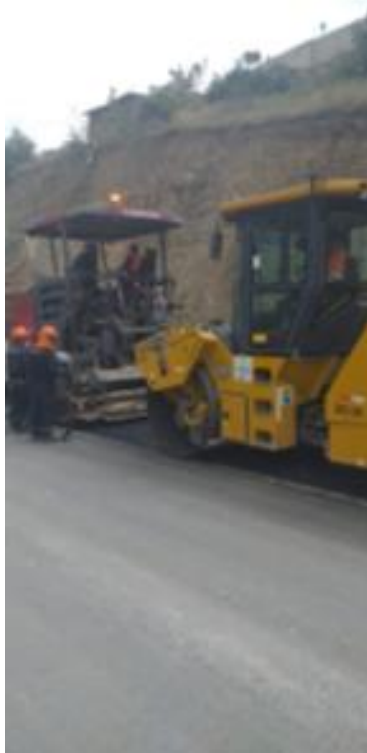
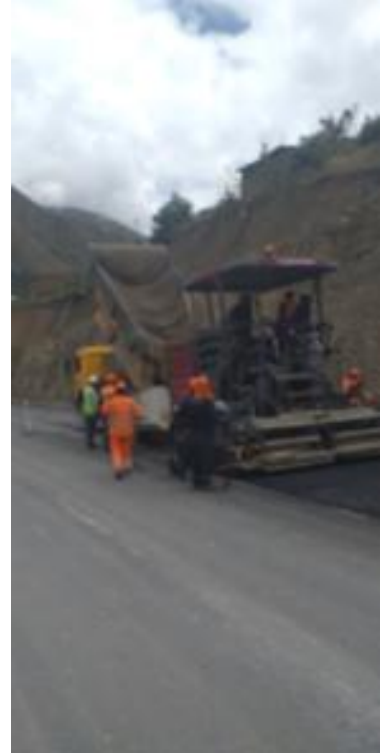
PROGRESIVA KM. 22+210 al KM. 22+650
 VISITA DE SEGUIMIENTO Y MONITOREO AL TRAMO 1 (OI-T1) : ASFALTADO EN EL LADO IZQUIERDO DE LA VIA
 CODIGO: 400 PAVIMENTOS
 CODIGO 400.B PAVIMENTOS FLEXIBLES
 PARTIDA 423. A PAVIMENTO DE CONCRETO ASFALTICO EN CALIENTE

En las progresivas Km. 22+210 al Km. 22+650 en el lado izquierdo de la via se verifica que se realiza el asfaltado en caliente, utilizando una pavimentadora de asfalto, 1 compactadora neumática y 1 compactadora de rodillos Trabajan: 1 capataz, 3 operadores, 3 ayudantes, 8 peones, 2 vigías

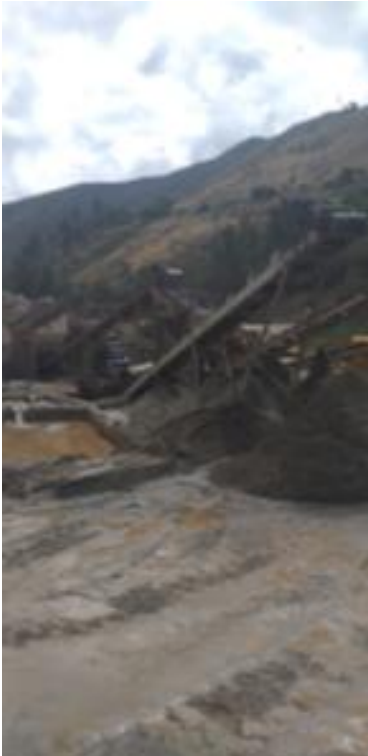
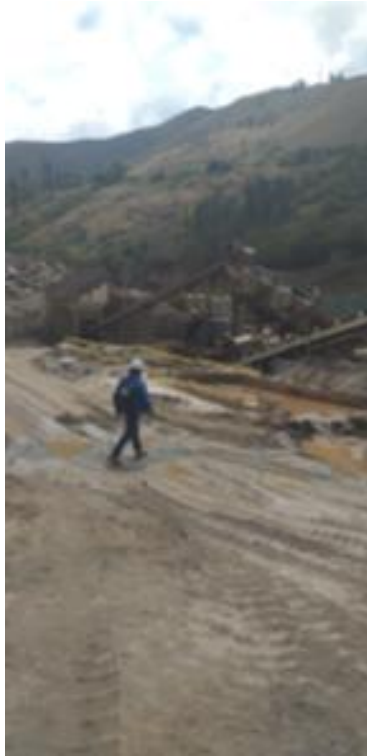
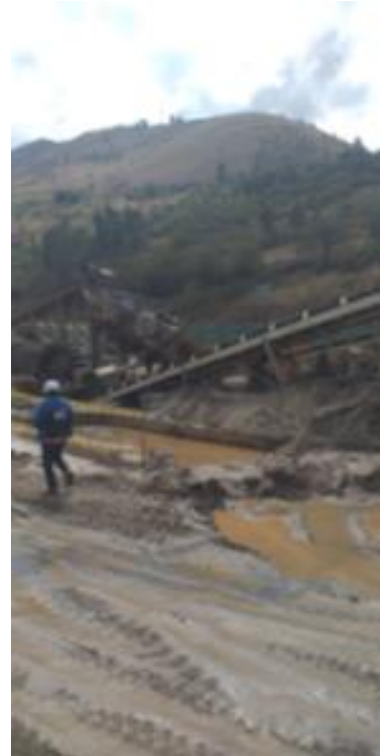
PROGRESIVA KM. 12+200
VISITA DE SEGUIMIENTO Y MONITOREO AL TRAMO 1(OI-T1): VISITA A PLANTA DE SEDIMENTACION DEL CONTRATISTA

En la progresiva Km. 12+200 se realiza visita de seguimiento y monitoreo a la planta de sedimentación de la Contratista, acompañando al especialista de Impacto Ambiental (INg. Arturo Torres) donde se recorre las instalaciones y se verifica las condiciones de mantenimiento del mismo.
