## BITACORA ELECTRÓNICA DE OBRA

NUMERO DE INFORME No. 0114-2023  
 CONTRATO DE OBRA: No. 127-2018-MTC/ 20  
 EMPRESA CONTRATISTA: CHINA RAILWAY 20 BUREAU GROUP CORPORATION  
 OBRA: "CONSERVACIÓN POR NIVELES DE SERVICIO Y OPERACIÓN DEL CORREDOR VIAL; HUANUCO- LA UNION- HUALLANCA –DV. ANTAMINA – EMP.PE 3N" ( TINGO CHICO) - NUEVAS FLORES - LLATA- ANTAMINA - TRAMO 1 LONGITUD: 52.92 KMS.  
 MONTO DEL CONTRATO : S/ 1,241,495,685.46 INCLUYE IGV  
 MONTO DEL CONTRATO TRAMO 1 ( OI-1) ; S/ 323,942,616.32 Nuevo Monto del Presupuesto OI-1 S/ 395 427 697,64,Inc. I.G.V con precios a junio 2018  
 SUPERVISOR: CONSORCIO SUPERVISOR LOUIS BERGER - HOB  
 CONTRATO DE CONSULTORIA DE OBRA N° 144 -2018-MTC/20.2  
 MONTO DEL CONTRATO DE CONSULTORIA: S/. 123,625,905,13 INCLUYE IGV  
 MONTO ASIGNADO AL PRIMER TRAMO (PRIMER EQUIPO) : S/ 27,450,314.74 INCLUYE IGV LA OBRA ACTUALMENTE SE ENCUENTRA EN EJECUCION

- VISITA DE SEGUIMIENTO Y MONITOREO A LAS OFICINAS DE SUPERVISION Y CONTRATISTA  
 - VISITA DE SEGUIMIENTO Y MONITOREO DESDE CIUDAD DE HUANUCO ( KM. 0+000) AL KM. 51+500

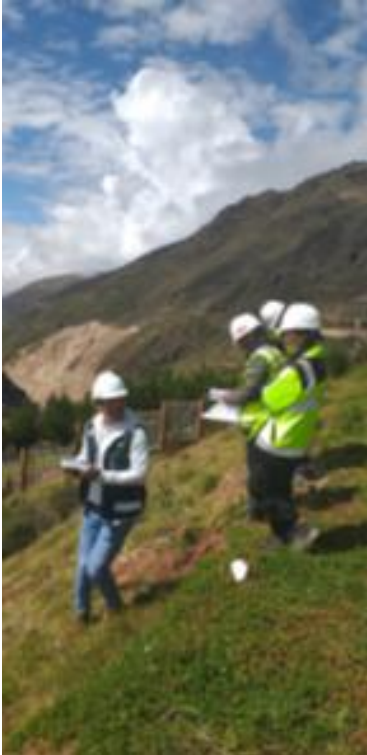
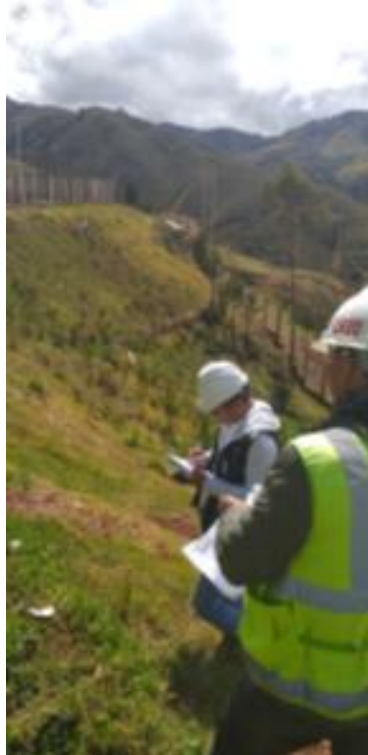
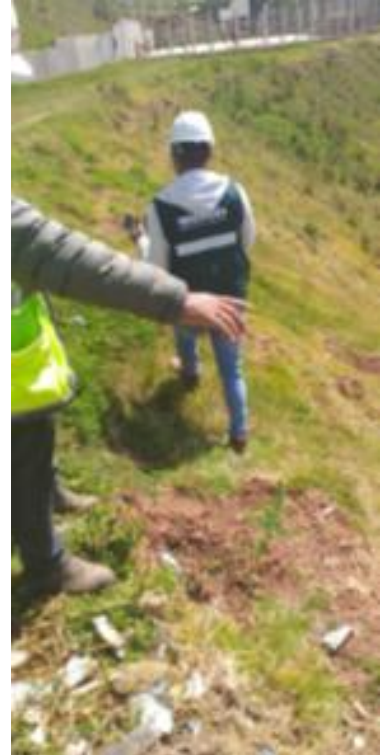
PROGRESIVA KM. 48+250

VISITA DE SEGUIMIENTO Y MONITOREO AL TRAMO 1 ( OI-T1 ) : ACOMPAÑAMIENTO AL REPRESENTANTE DE SELFOR, CONTRATISTA Y SUPERVISION ( INSTITUTO EDUCATIVO VICTOR HAYA DE LA TORRE)

En la progresiva Km. 48+250 se realiza el acompañamiento al representante de SERFOR ( organismo adscrito a MINAGRI) ingeniero Jaime Reategui, junto con el especialista forestal de la Contratista: Ing. carlos Caballero y el especialista de Impacto Ambiental de la Supervisión Ing. Arturo Torres y representantes Chinos de la Contratista, a realizar el recorrido a las áreas de compensación forestal y otras. Se visita al interior del Colegio Victor Haya de la Torre ha verificar la siembra de arbolitos en las áreas designadas del proyecto.

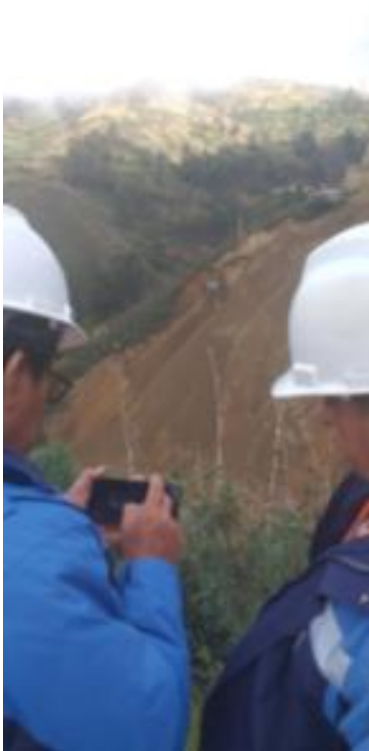
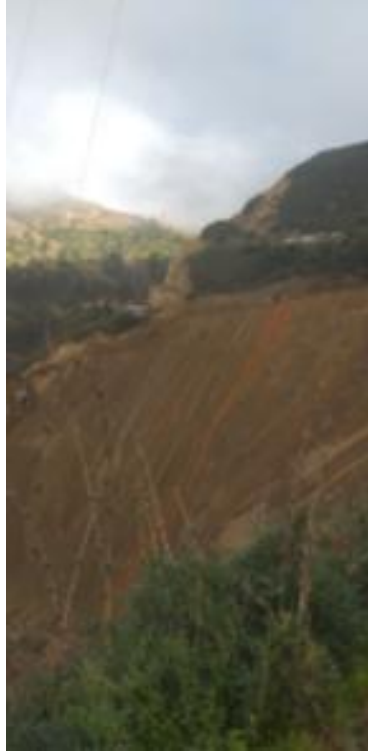
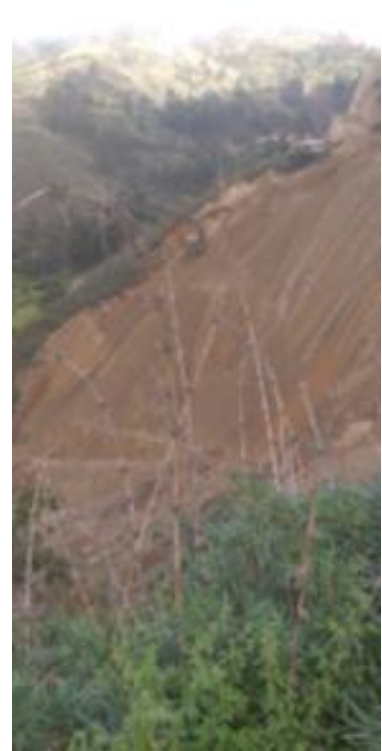
PROGRESIVA KM. 33+220  
VISITA DE SEGUIMIENTO Y MONITOREO AL TRAMO 1 ( OI-T1 ) : CONFORMACION EN EL DME KM. 33+220

En la progresiva Km. 33+220 se realiza visita de seguimiento y monitoreo al dme km. 33+220 donde actualmente se realiza la conformación del material excedente. La Supervisión solicito a la Contratista paralizar las actividades de conformación, para que se realicen los trabajos de drenaje en la parte de abajo, para evitar tajar los ojos de agua existentes.

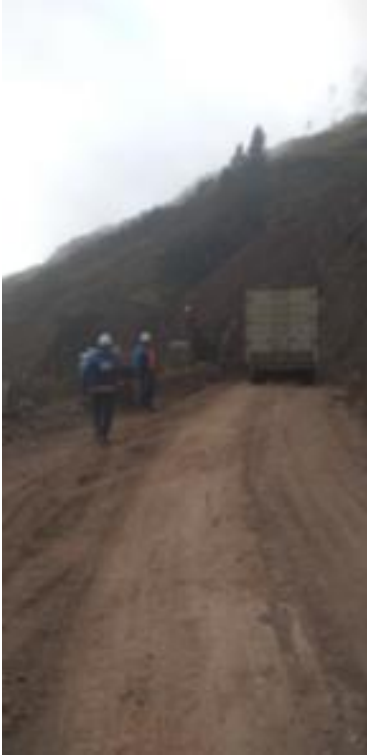
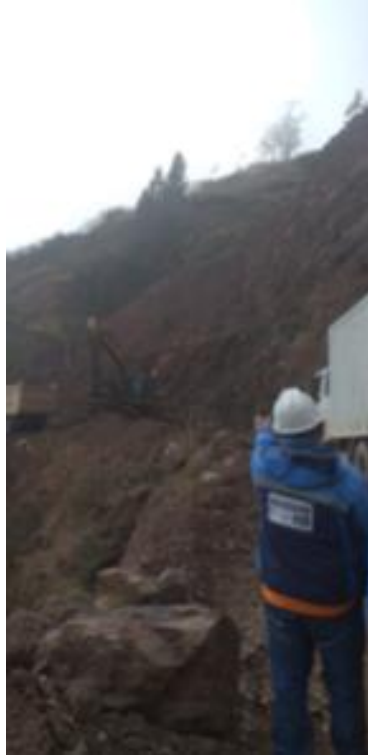
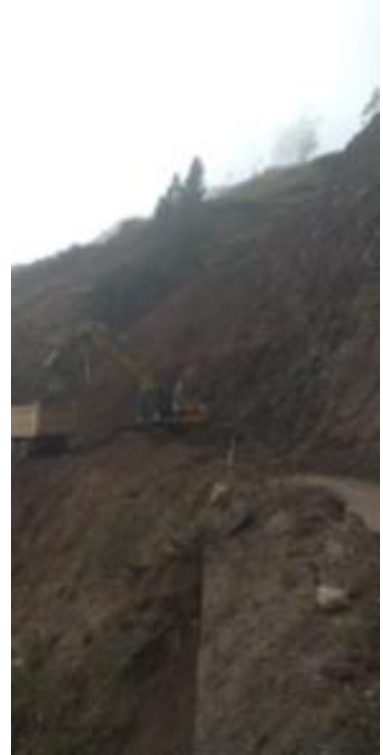
PROGRESIVAS KM. 38+200 AL KM. 38+280  
CODIGO: 200 MOVIMIENTO DE TIERRAS  
PARTIDA 202.B EXCAVACION EN MATERIAL SUELTO  
PARTIDA 212-A BANQUETAS PARA RELLENOS

En la progresiva 38+200 AL KM. 38+280 se realiza corte en el talud superior derecho de la vía donde se utiliza una excavadora de oruga, una construyendo banqueteta y para la carga del material , se utiliza 4 volquetes, trabajan: 1 capataz, 1 operador, 2 obreros, 4 choferes, 2 vigias

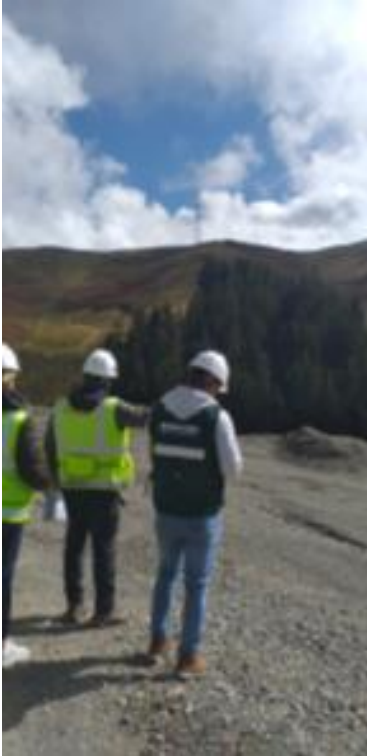
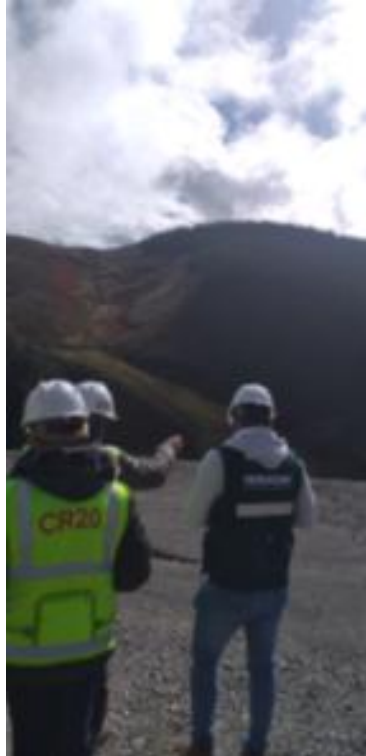
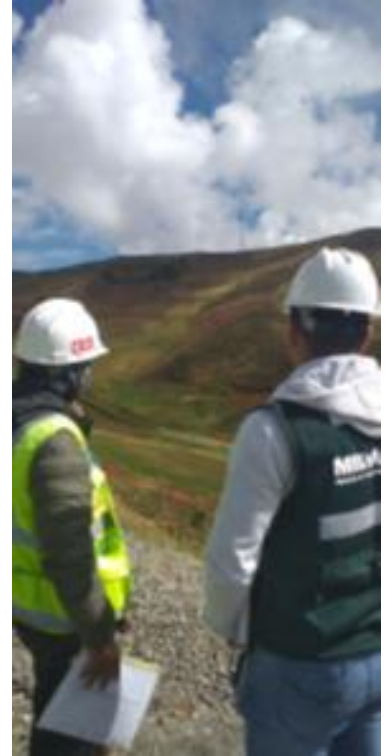
PROGRESIVA KM. 51+280

VISITA DE SEGUIMIENTO Y MONITOREO AL TRAMO 1 ( OI-T1 ) : ACOMPAÑAMIENTO AL REPRESENTANTE DE SELFOR, CONTRATISTA Y SUPERVISION

En la progresiva Km. 51+280 se realiza el acompañamiento al representante de SERFOR ( organismo adscrito a MINAGRI) ingeniero Jaime Reategui, junto con el especialista forestal de la Contratista: Ing. Carlos Caballero y el especialista de Impacto Ambiental de la Supervisión Ing. Arturo Torres y representantes Chinos de la Contratista, a realizar el recorrido a las áreas de compensación forestal y otras.

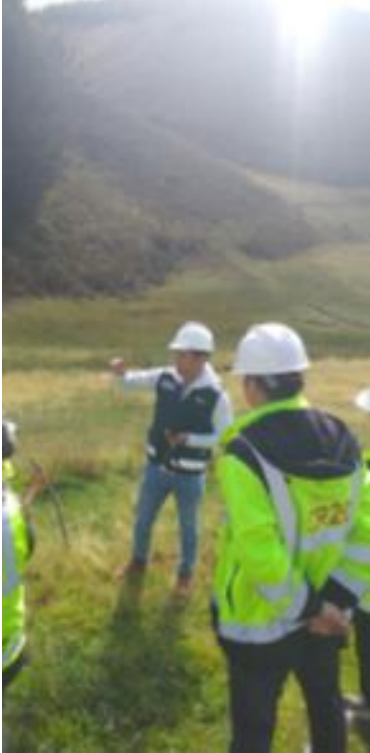
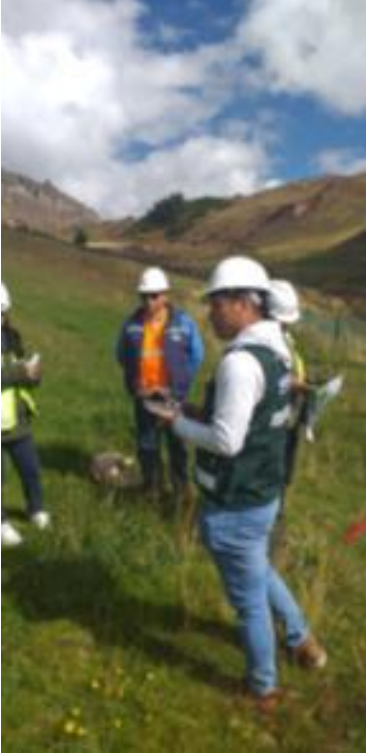
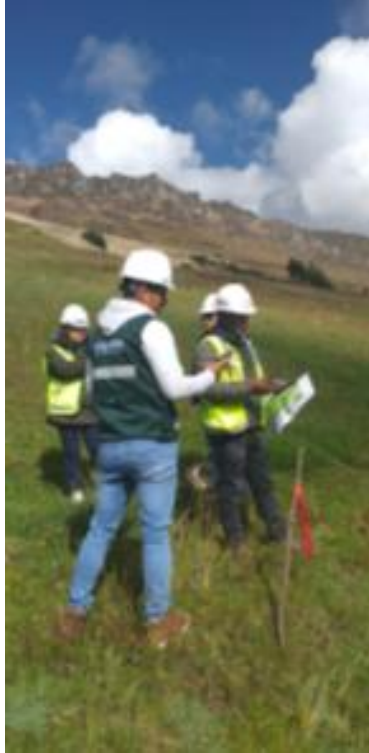
PROGRESIVA KM. 51+400  
VISITA DE SEGUIMIENTO Y MONITOREO AL TRAMO 1 ( OI-T1 ) : ACOMPAÑAMIENTO AL REPRESENTANTE DE SELFOR, CONTRATISTA Y SUPERVISION A LAS AREAS DE COMPENSACION FORESTAL

En la progresiva Km. 51+400 se realiza el acompañamiento al representante de SERFOR ( organismo adscrito a MINAGRI) ingeniero Jaime Reategui, junto con el especialista forestal de la Contratista: Ing. carlos Caballero y el especialista de Impacto Ambiental de la Supervisión Ing. Arturo Torres y representantes Chinos de la Contratista, a realizar el recorrido a las áreas de compensación forestal y otras. Se visita por el lado derecho de la via un área de compensación forestal

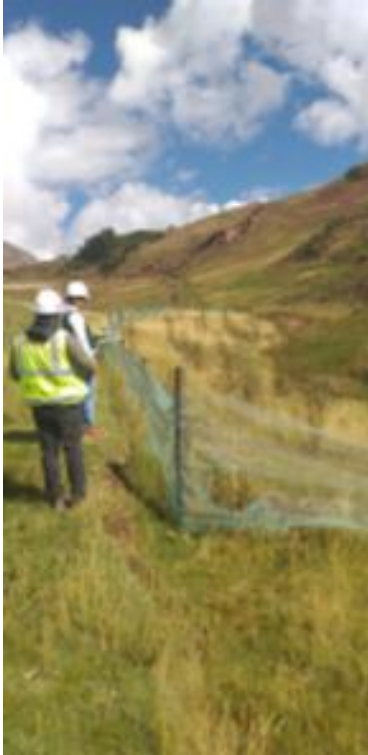
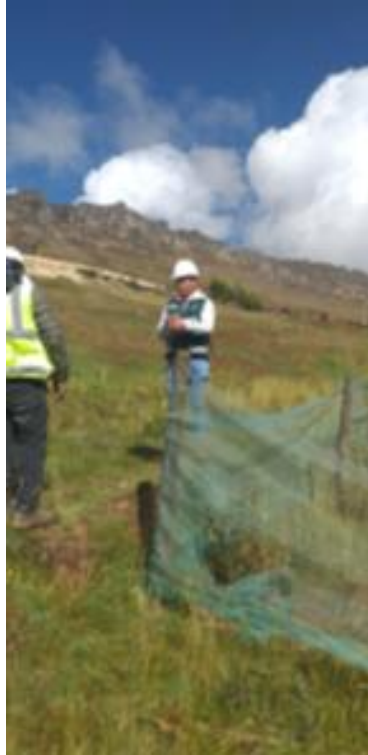
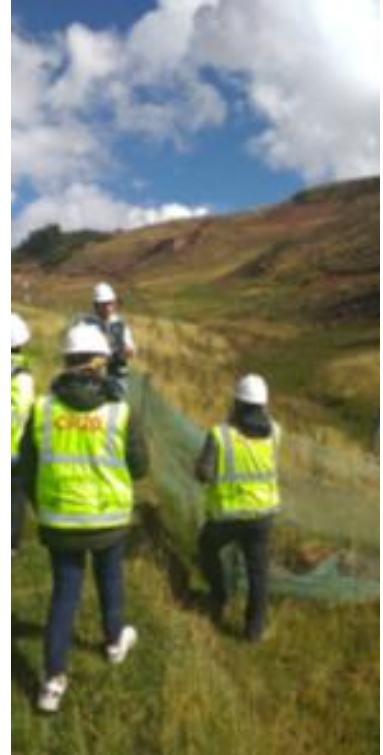
PROGRESIVA KM. 51+500

VISITA DE SEGUIMIENTO Y MONITOREO AL TRAMO 1 ( OI-T1 ) : ACOMPAÑAMIENTO AL REPRESENTANTE DE SELFOR, CONTRATISTA Y SUPERVISION A LAS AREAS DEL PLAN DE COMPENSACION FORESTAL

En la progresiva Km. 51+500 se realiza el acompañamiento al representante de SERFOR ( organismo adscrito a MINAGRI) ingeniero Jaime Reategui, junto con el especialista forestal de la Contratista: Ing. carlos Caballero y el especialista de Impacto Ambiental de la Supervisión Ing. Arturo Torres y representantes Chinos de la Contratista, a realizar el recorrido a las áreas contempladas en el plan de compensación forestal y otras. Se visita por el lado derecho de la vía un área de compensación forestal donde se ha delimitado el lugar y se han plantado arboles de quinual

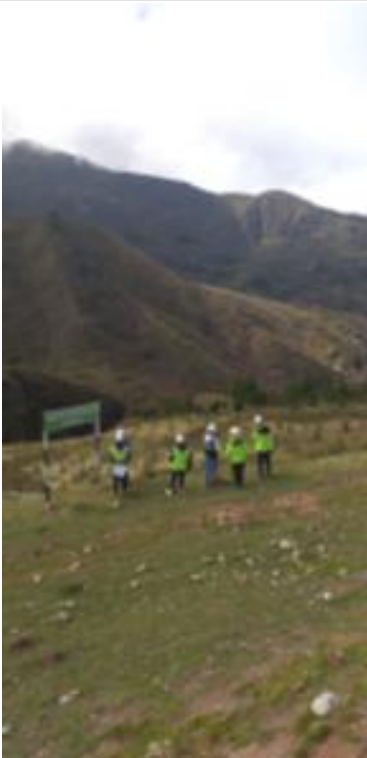
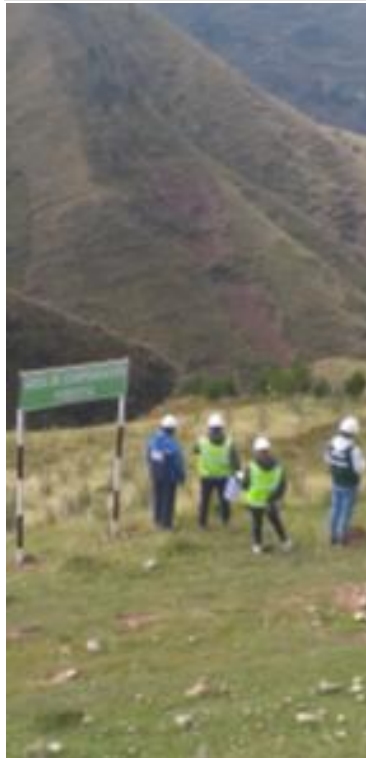
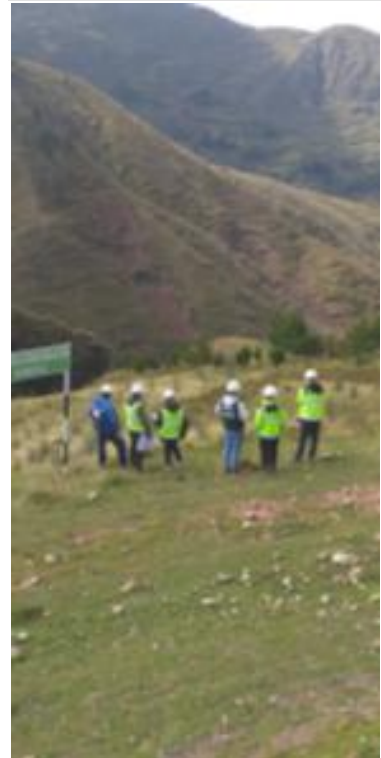
PROGRESIVA KM. 49+400

VISITA DE SEGUIMIENTO Y MONITOREO AL TRAMO 1 ( OI-T1 ) : ACOMPAÑAMIENTO AL REPRESENTANTE DE SELFOR, CONTRATISTA Y SUPERVISION A LAS AREAS DEL PLAN DE COMPENSACION FORESTAL

En la progresiva Km. 49+400 se realiza el acompañamiento al representante de SERFOR ( organismo adscrito a MINAGRI) ingeniero Jaime Reategui, junto con el especialista forestal de la Contratista: Ing. carlos Caballero y el especialista de Impacto Ambiental de la Supervisión Ing. Arturo Torres y representantes Chinos de la Contratista, a realizar el recorrido a las áreas contempladas en el plan de compensación forestal y otras. Se visita por el lado derecho de la vía un área de compensación forestal donde se ha delimitado el lugar y se han plantado arboles

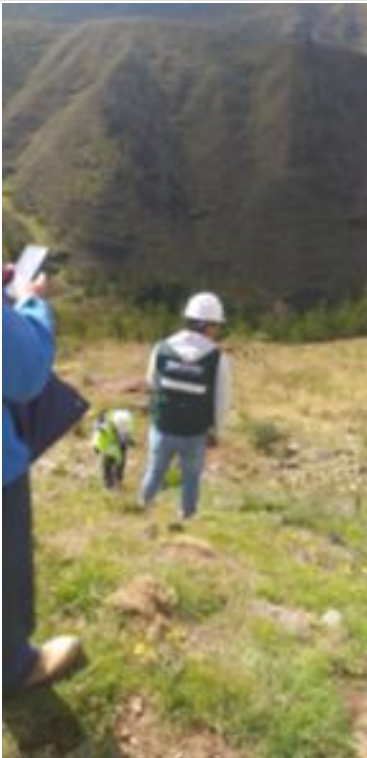
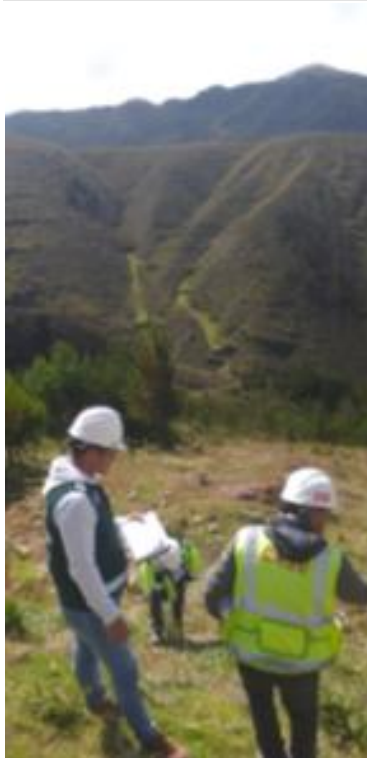
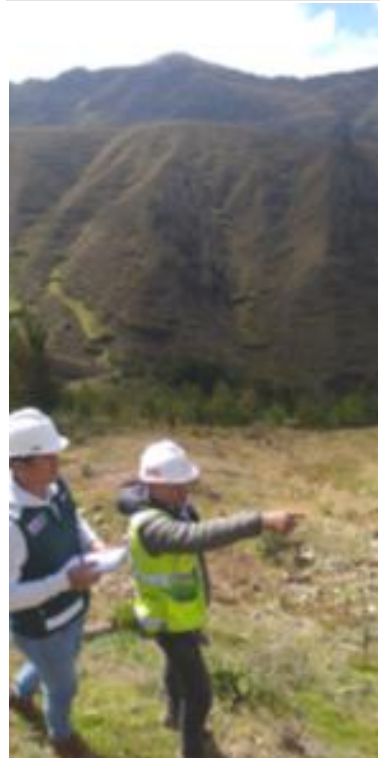
PROGRESIVA KM. 49+270

Leve

VISITA DE SEGUIMIENTO Y MONITOREO AL TRAMO 1 ( OI-T1) : ACOMPAÑAMIENTO AL REPRESENTANTE DE SERFOR, CONTRATISTA Y SUPERVISION A LAS AREAS DEL PLAN DE COMPENSACION FORESTAL

En la progresiva Km. 49+270 se realiza el acompañamiento al representante de SERFOR ( organismo adscrito a MINAGRI) ingeniero Jaime Reategui, junto con el especialista forestal de la Contratista: Ing. carlos Caballero y el especialista de Impacto Ambiental de la Supervisión Ing. Arturo Torres y representantes Chinos de la Contratista, a realizar el recorrido a las áreas contempladas en el plan de compensación forestal y otras. Se visita por el lado derecho de la vía un área de compensación forestal donde en el lugar recién se esta implementando el plan de compensación estando en un 30 % de ejecución

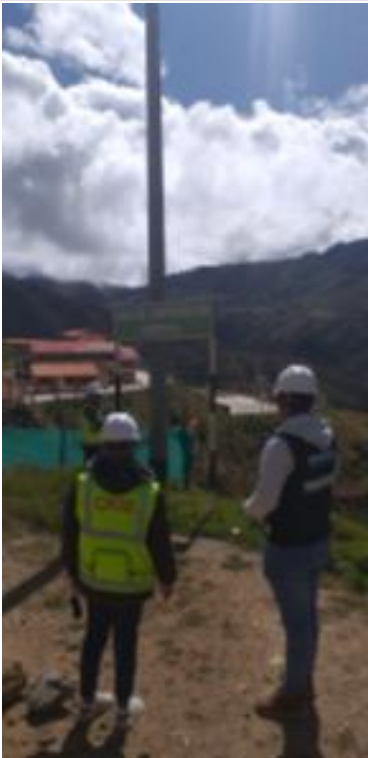
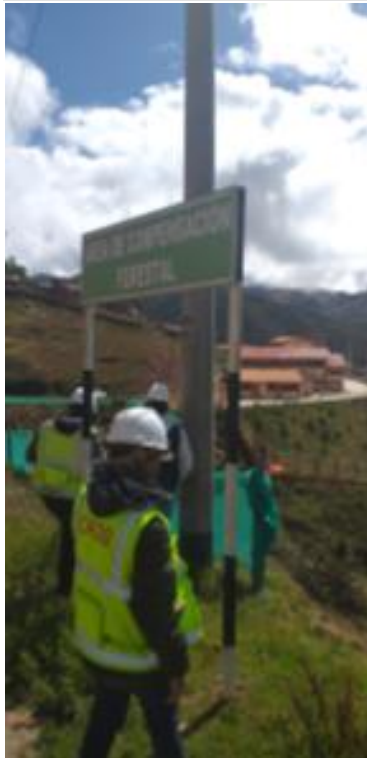
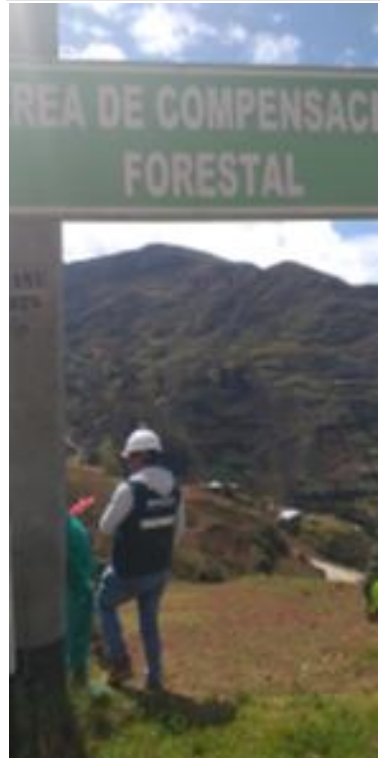
PROGRESIVA KM. 48+060  
VISITA DE SEGUIMIENTO Y MONITOREO AL TRAMO 1 ( OI-T1 ) : ACOMPAÑAMIENTO AL REPRESENTANTE DE SELFOR, CONTRATISTA Y SUPERVISION A LAS AREAS DEL PLAN DE COMPENSACION FORESTAL

En la progresiva Km. 48+060 cerca del colegio de Jacca Chico se realiza el acompañamiento al representante de SERFOR ( organismo adscrito a MINAGRI) ingeniero Jaime Reategui, junto con el especialista forestal de la Contratista: Ing. carlos Caballero y el especialista de Impacto Ambiental de la Supervisión Ing. Arturo Torres y representantes Chinos de la Contratista, a realizar el recorrido a las áreas contempladas en el plan de compensación forestal y otras. Se visita cerca del colegio de Jacca Chico un área de compensación forestal donde se ha delimitado el lugar y se han plantado arboles

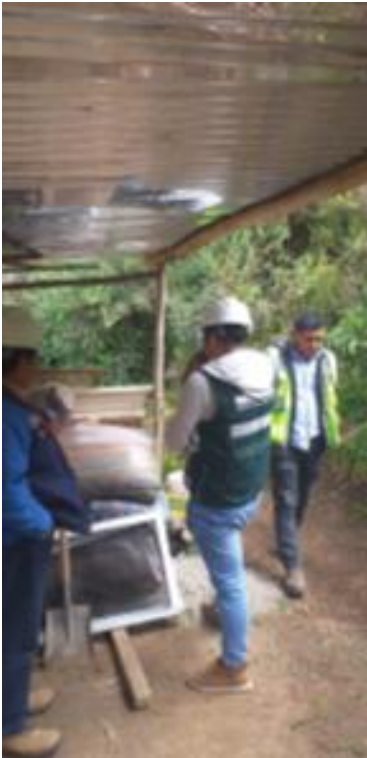
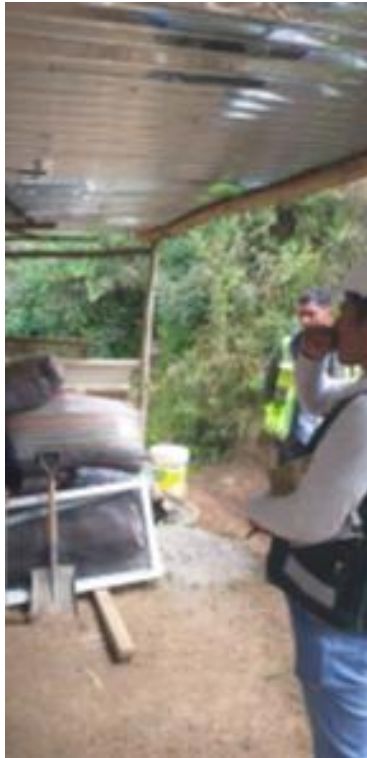
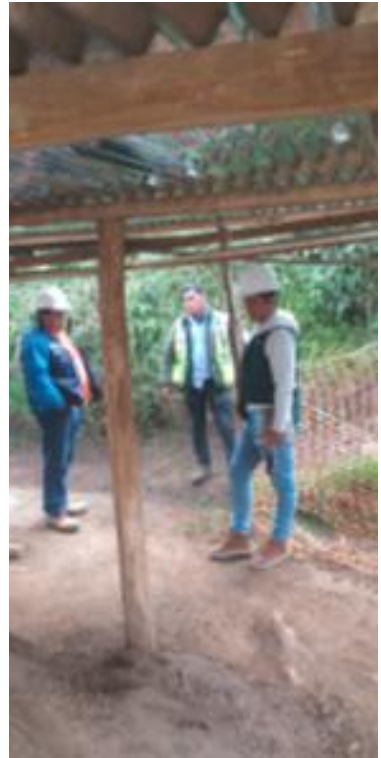
PROGRESIVA KM. 37+730

VISITA DE SEGUIMIENTO Y MONITOREO AL TRAMO 1 ( OI-T1 ) : ACOMPAÑAMIENTO AL REPRESENTANTE DE SELFOR, CONTRATISTA Y SUPERVISION AL CAMPAMENTO DEL CONTRATISTA ( ZONA DEL VIVERO FORESTAL Y PREPARACION DEL SUSTRATO)

En la progresiva Km. 37+730 dentro del campamento del Contratista, se realiza el acompañamiento al representante de SERFOR ( organismo adscrito a MINAGRI) ingeniero Jaime Reategui, junto con el especialista forestal de la Contratista: Ing. carlos Caballero y el especialista de Impacto Ambiental de la Supervisión Ing. Arturo Torres y representantes Chinos de la Contratista, a realizar el recorrido a las áreas contempladas en el plan de compensación forestal y otras. Se visita el área de preparación de sustratos para el huerto un área donde se ha delimitado el lugar y se ha preparado el sustrato, utilizando guano o fertilizantes para utilizarlos para el VIVERO FORESTAL

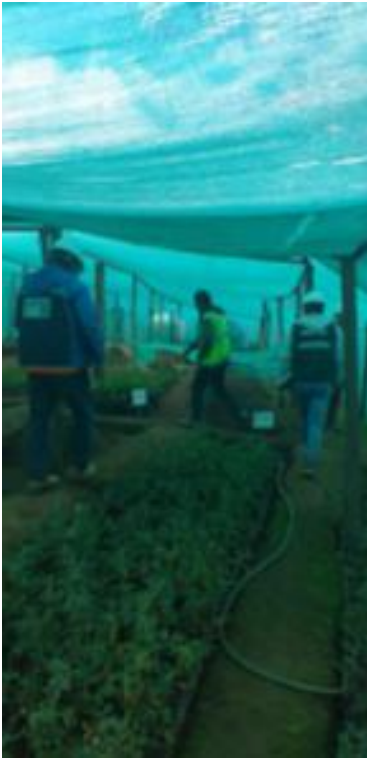
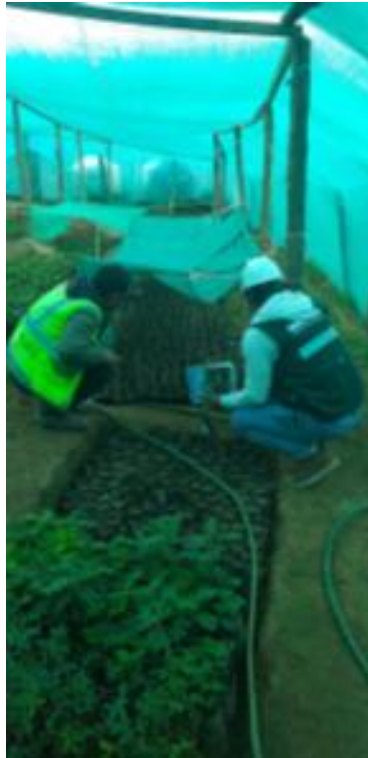
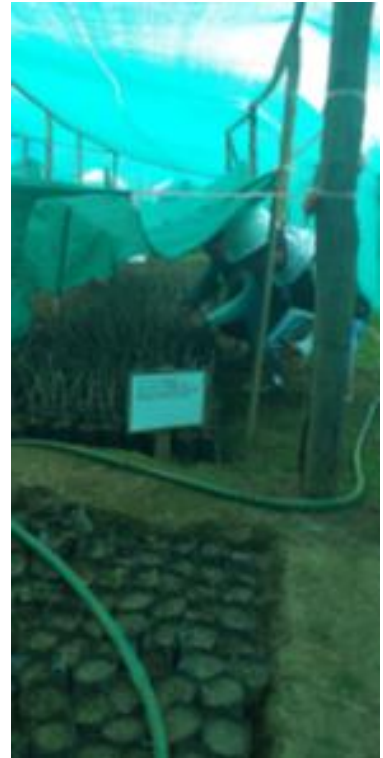
PROGRESIVA KM. 37+730

VISITA DE SEGUIMIENTO Y MONITOREO AL TRAMO 1 ( OI-T1 ) : ACOMPAÑAMIENTO AL REPRESENTANTE DE SERFOR, CONTRATISTA Y SUPERVISION AL CAMPAMENTO DEL CONTRATISTA ( ZONA DEL VIVERO FORESTAL Y PREPARACION DEL SUSTRATO)

En la progresiva Km. 37+730 dentro del campamento del Contratista, se realiza el acompañamiento al representante de SERFOR ( organismo adscrito a MINAGRI) ingeniero Jaime Reategui, junto con el especialista forestal de la Contratista: Ing. carlos Caballero y el especialista de Impacto Ambiental de la Supervisión Ing. Arturo Torres y representantes Chinos de la Contratista, a realizar el recorrido a las áreas contempladas en el plan de compensación forestal y otras. Se visita el área de vivero forestal donde se ha protegido el lugar y preparado para la siembra de diferentes tipos de arbolitos.

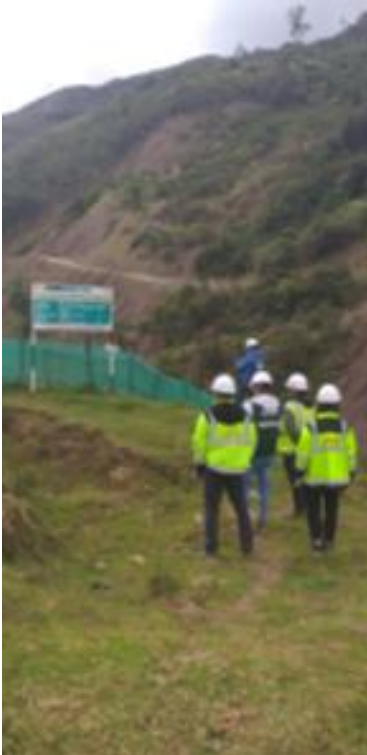
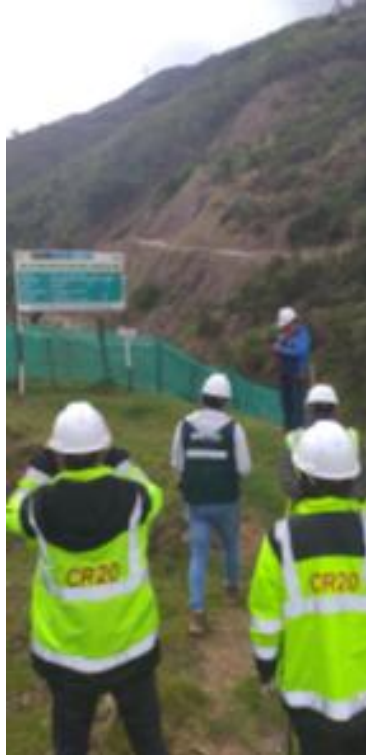
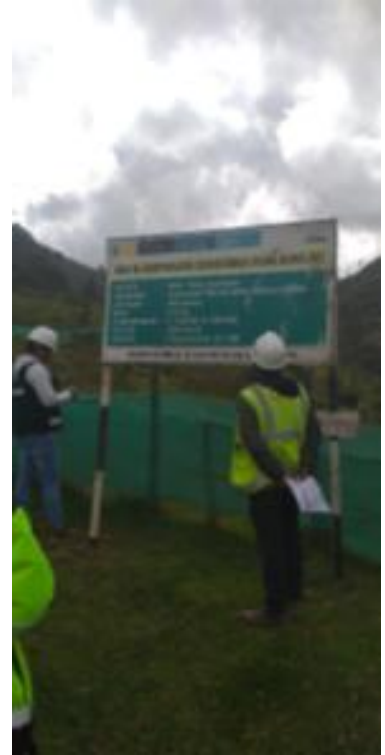
PROGRESIVA KM. 35+900

VISITA DE SEGUIMIENTO Y MONITOREO AL TRAMO 1 ( OI-T1 ) : ACOMPAÑAMIENTO AL REPRESENTANTE DE SELFOR, CONTRATISTA Y SUPERVISION A LAS AREAS DEL PLAN DE COMPENSACION FORESTAL

En la progresiva Km. 35+900 se realiza el acompañamiento al representante de SERFOR ( organismo adscrito a MINAGRI) ingeniero Jaime Reategui, junto con el especialista forestal de la Contratista: Ing. carlos Caballero y el especialista de Impacto Ambiental de la Supervisión Ing. Arturo Torres y representantes Chinos de la Contratista, a realizar el recorrido a las áreas contempladas en el plan de compensación ecosistema flora silvestre. Se visita por el lado derecho de la vía un área de compensación forestal donde se ha delimitado el lugar y se han plantado arboles .

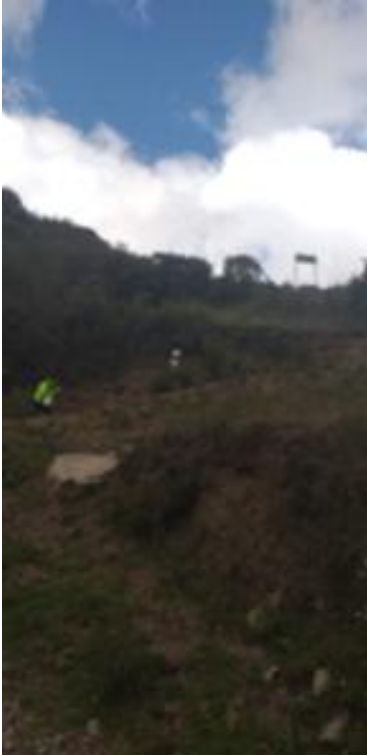
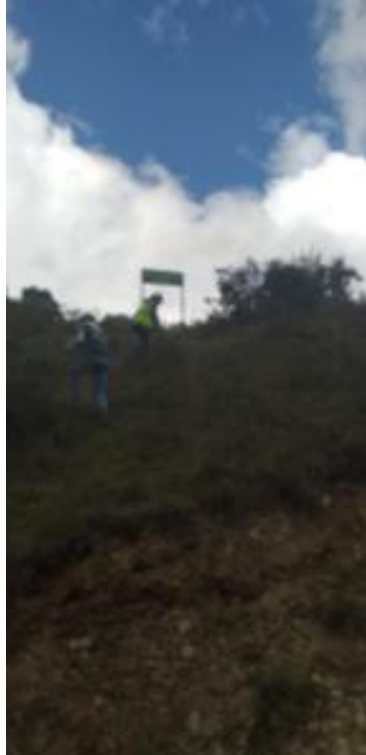
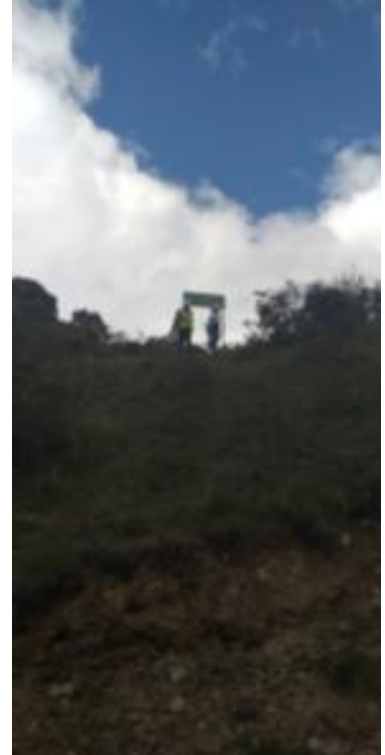
PROGRESIVA KM. 35+850

VISITA DE SEGUIMIENTO Y MONITOREO AL TRAMO 1 ( OI-T1) : ACOMPAÑAMIENTO AL REPRESENTANTE DE SELFOR, CONTRATISTA Y SUPERVISION A LAS AREAS DEL PLAN DE COMPENSACION FORESTAL

En la progresiva Km. 35+850 se realiza el acompañamiento al representante de SERFOR ( organismo adscrito a MINAGRI) ingeniero Jaime Reategui, junto con el especialista forestal de la Contratista: Ing. carlos Caballero y el especialista de Impacto Ambiental de la Supervisión Ing. Arturo Torres y representantes Chinos de la Contratista, a realizar el recorrido a las áreas contempladas en el plan de compensación ecosistema flora silvestre. Se visita por el lado derecho de la vía un área de compensación forestal donde se ha delimitado el lugar y se han plantado arboles .

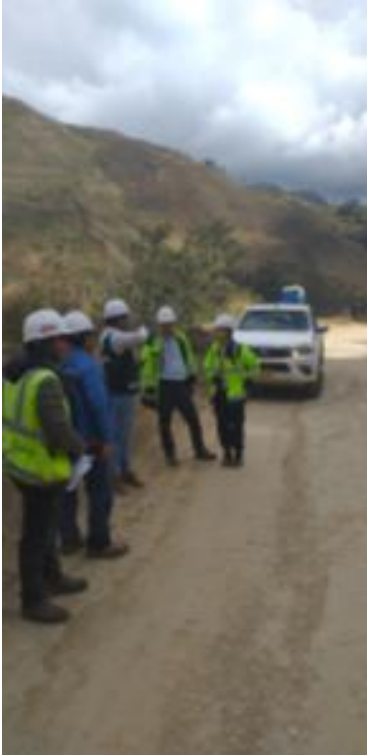
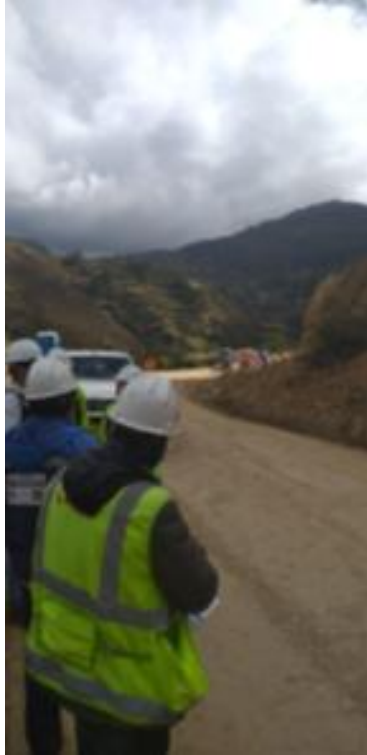
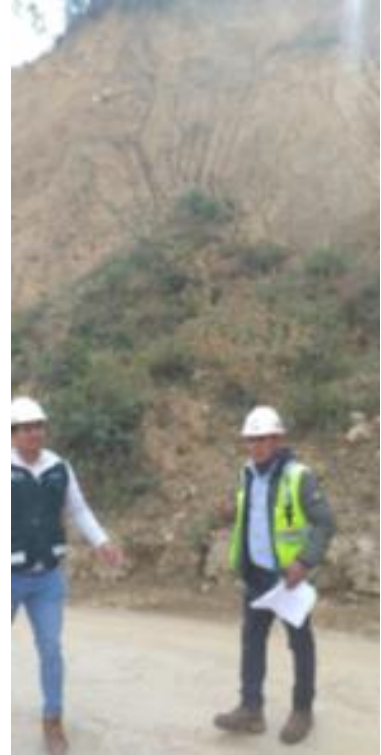
PROGRESIVA KM. 32+650

VISITA DE SEGUIMIENTO Y MONITOREO AL TRAMO 1 ( OI-T1 ) : ACOMPAÑAMIENTO AL REPRESENTANTE DE SELFOR, CONTRATISTA Y SUPERVISION A LAS ÁREAS DE DESBOSQUE

En la progresiva Km. 32+650 se realiza el acompañamiento al representante de SERFOR ( organismo adscrito a MINAGRI) ingeniero Jaime Reategui, junto con el especialista forestal de la Contratista: Ing. Carlos Caballero y el especialista de Impacto Ambiental de la Supervisión Ing. Arturo Torres y representantes Chinos de la Contratista, a realizar el recorrido a las áreas contempladas en el plan de compensación FORESTAL Y DESBOSQUE. Por el lado derecho de la via se verifica un área de desbosque.

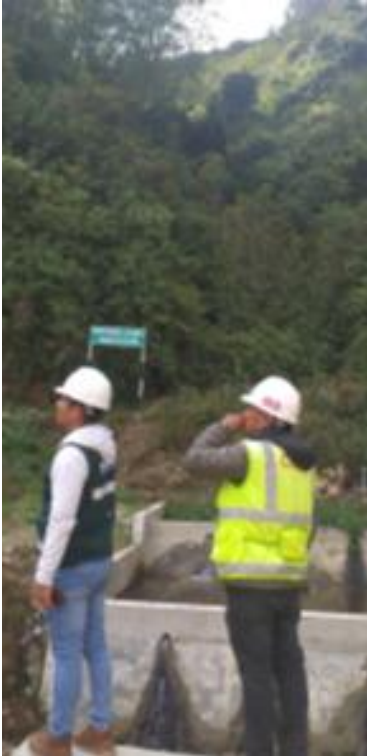
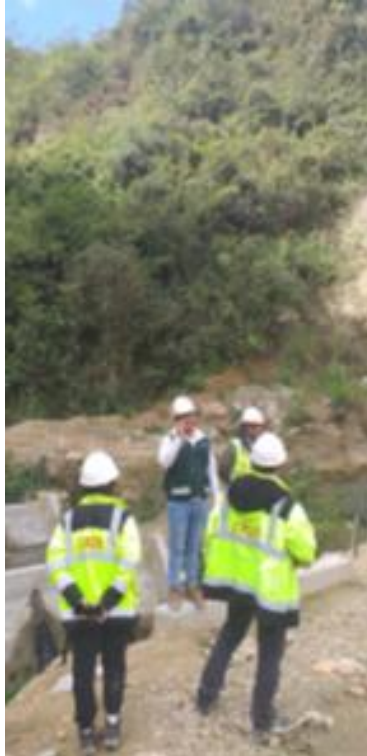
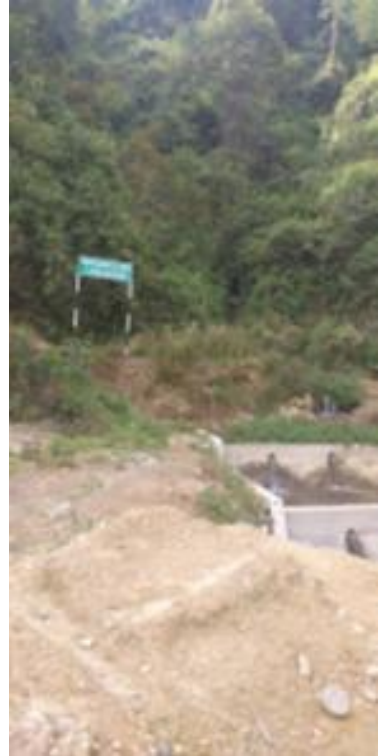
PROGRESIVA KM. 32+290

VISITA DE SEGUIMIENTO Y MONITOREO AL TRAMO 1 ( OI-T1 ) : ACOMPAÑAMIENTO AL REPRESENTANTE DE SELFOR, CONTRATISTA Y SUPERVISION A LAS AREAS DEL PLAN DE COMPENSACION FORESTAL

En la progresiva Km. 32+290 se realiza el acompañamiento al representante de SERFOR ( organismo adscrito a MINAGRI) ingeniero Jaime Reategui, junto con el especialista forestal de la Contratista: Ing. carlos Caballero y el especialista de Impacto Ambiental de la Supervisión Ing. Arturo Torres y representantes Chinos de la Contratista, a realizar el recorrido a las áreas contempladas en el plan de compensación ecosistema flora silvestre. Se visita por el lado derecho de la vía un área de compensación forestal.

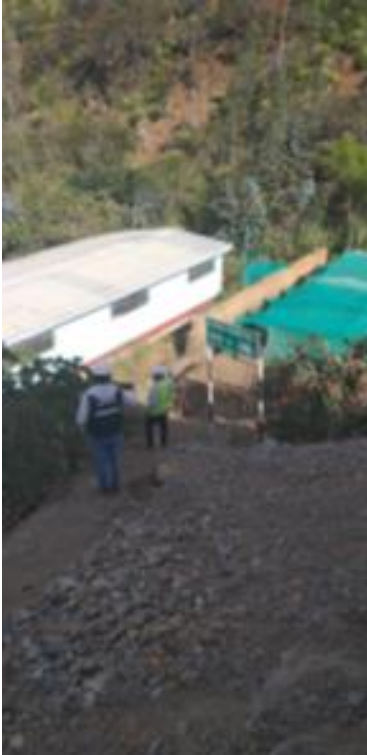
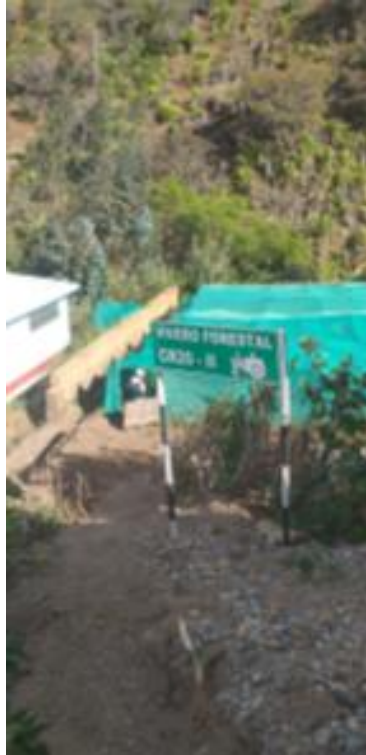
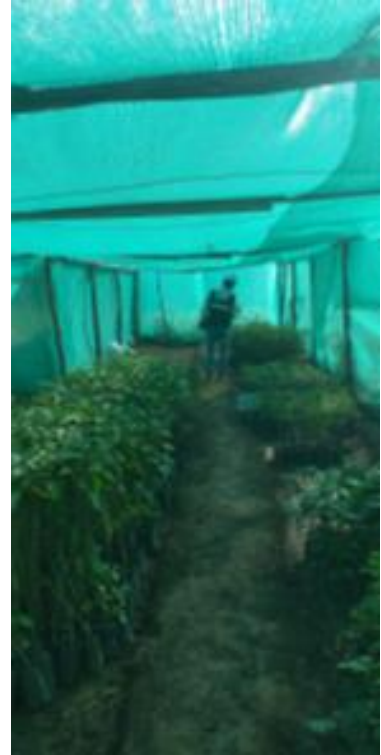
PROGRESIVA KM. 12+200

VISITA DE SEGUIMIENTO Y MONITOREO AL TRAMO 1 ( OI-T1 ) : ACOMPAÑAMIENTO AL REPRESENTANTE DE SELFOR, CONTRATISTA Y SUPERVISION ALA ZONA INDUSTRIAL DEL CONTRATISTA ( ZONA DEL VIVERO FORESTAL )

En la progresiva Km. 12+200 dentro de la zona industrial del Contratista, se realiza el acompañamiento al representante de SERFOR ( organismo adscrito a MINAGRI) ingeniero Jaime Reategui, junto con el especialista forestal de la Contratista: Ing. carlos Caballero y el especialista de Impacto Ambiental de la Supervisión Ing. Arturo Torres y representantes Chinos de la Contratista, a realizar el recorrido a las áreas contempladas en el plan de compensación forestal y otras. Se visita el área de vivero forestal donde se ha protegido el lugar y preparado para la siembra de diferentes tipos de arbolitos.

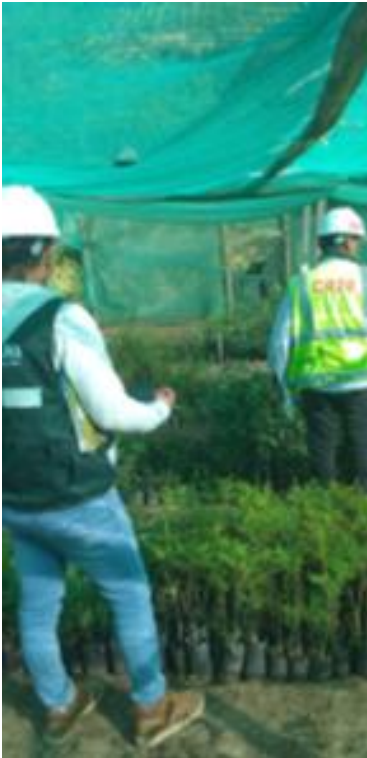
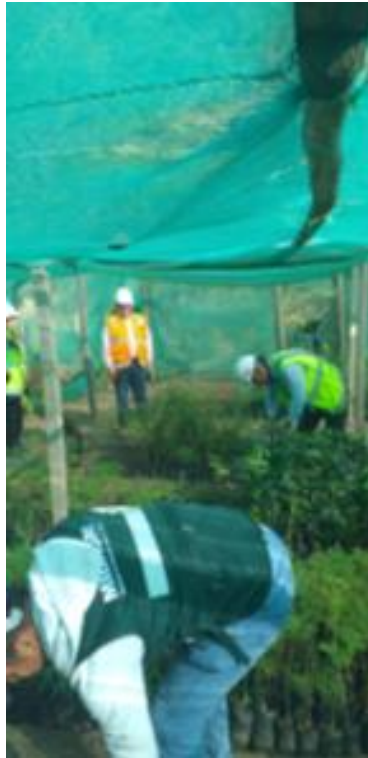
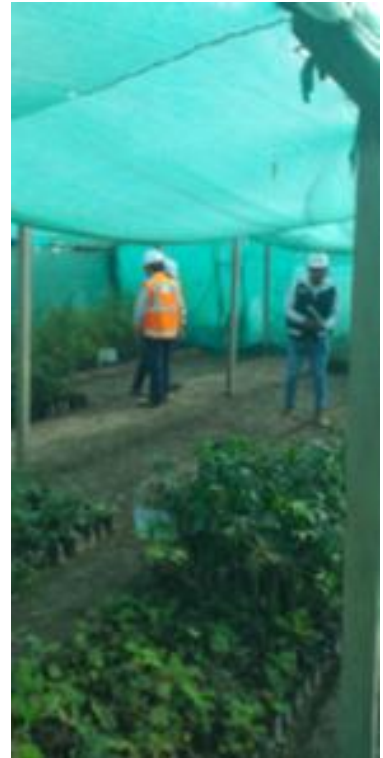
PROGRESIVA KM. 12+200

VISITA DE SEGUIMIENTO Y MONITOREO AL TRAMO 1 ( OI-T1 ) : ACOMPAÑAMIENTO AL REPRESENTANTE DE SELFOR, CONTRATISTA Y SUPERVISION ALA ZONA INDUSTRIAL DEL CONTRATISTA ( ZONA DEL VIVERO FORESTAL )

En la progresiva Km. 12+200 dentro de la zona industrial del Contratista, se realiza el acompañamiento al representante de SERFOR ( organismo adscrito a MINAGRI) ingeniero Jaime Reategui, junto con el especialista forestal de la Contratista: Ing. carlos Caballero y el especialista de Impacto Ambiental de la Supervisión Ing. Arturo Torres y representantes Chinos de la Contratista, a realizar el recorrido a las áreas contempladas en el plan de compensación forestal y otras. Se visita el área de vivero forestal donde se ha protegido el lugar y preparado para la siembra de diferentes tipos de arbolitos como pacay, guayaba, matico, jaranda, yaravisco, sauce, etc.

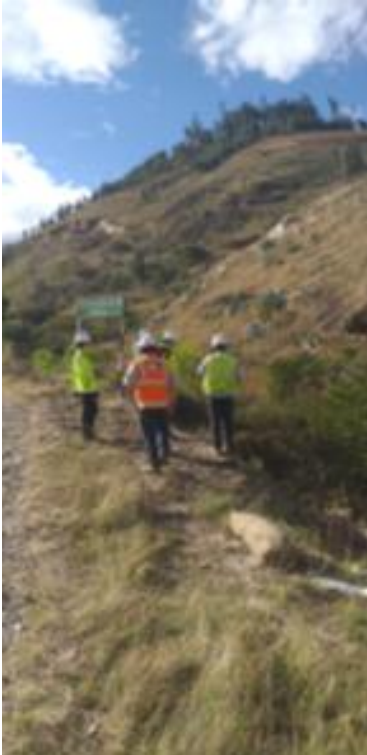
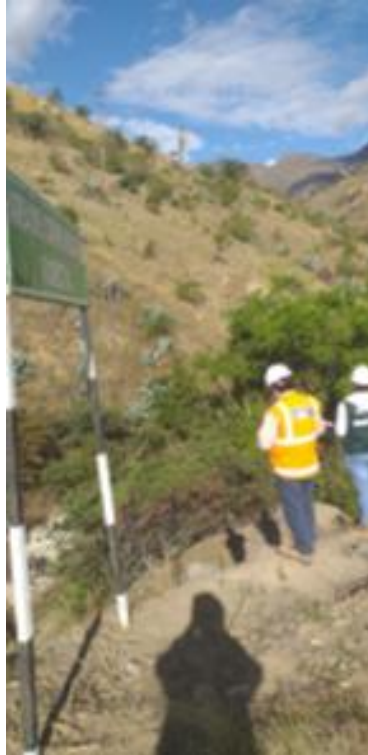
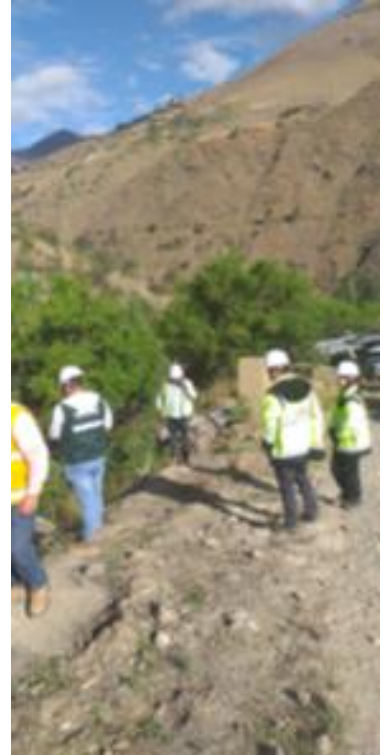
PROGRESIVA KM. 12+400

VISITA DE SEGUIMIENTO Y MONITOREO AL TRAMO 1 ( OI-T1 ) : ACOMPAÑAMIENTO AL REPRESENTANTE DE SELFOR, CONTRATISTA Y SUPERVISION A LAS AREAS DEL PLAN DE COMPENSACION FORESTAL

En la progresiva Km. 12+400 se realiza el acompañamiento al representante de SERFOR ( organismo adscrito a MINAGRI) ingeniero Jaime Reategui, junto con el especialista forestal de la Contratista: Ing. carlos Caballero y el especialista de Impacto Ambiental de la Supervisión Ing. Arturo Torres y representantes Chinos de la Contratista, a realizar el recorrido a las áreas contempladas en el plan de compensación ecosistema flora silvestre. Se visita entrando por el lado derecho de la via un área de compensación forestal.
