## BITACORA ELECTRÓNICA DE OBRA

NUMERO DE INFORME No. 0117-2023  
CONTRATO DE OBRA: No. 127-2018-MTC/ 20  
EMPRESA CONTRATISTA: CHINA RAILWAY 20 BUREAU GROUP CORPORATION  
OBRA: "CONSERVACIÓN POR NIVELES DE SERVICIO Y OPERACIÓN DEL CORREDOR VIAL; HUANUCO- LA UNION- HUALLANCA –DV. ANTAMINA – EMP.PE 3N" ( TINGO CHICO) - NUEVAS FLORES - LLATA- ANTAMINA - TRAMO 1 LONGITUD: 52.92 KMS.  
MONTO DEL CONTRATO : S/ 1,241,495,685.46 INCLUYE IGV  
MONTO DEL CONTRATO TRAMO 1 ( OI-1) ; S/ 323,942,616.32 Nuevo Monto del Presupuesto OI-1 S/ 395 427 697,64,Inc. I.G.V con precios a junio 2018  
SUPERVISOR: CONSORCIO SUPERVISOR LOUIS BERGER - HOB  
CONTRATO DE CONSULTORIA DE OBRA N° 144 -2018-MTC/20.2  
MONTO DEL CONTRATO DE CONSULTORIA: S/. 123,625,905,13 INCLUYE IGV  
MONTO ASIGNADO AL PRIMER TRAMO (PRIMER EQUIPO) : S/ 27,450,314.74 INCLUYE IGV LA OBRA ACTUALMENTE SE ENCUENTRA EN EJECUCION

- VISITA DE SEGUIMIENTO Y MONITOREO A LAS OFICINAS DE SUPERVISION Y CONTRATISTA  
- VISITA DE SEGUIMIENTO Y MONITOREO AL TRAMO 1 ( OI-T1) DESDE CIUDAD DE HUANUCO ( KM. 0+000) AL DME KM. 40+600

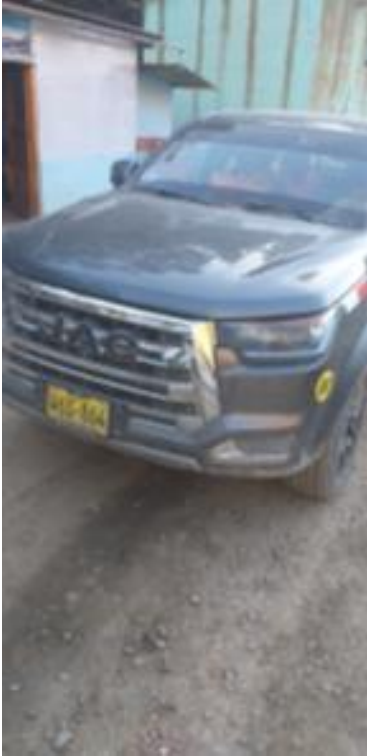
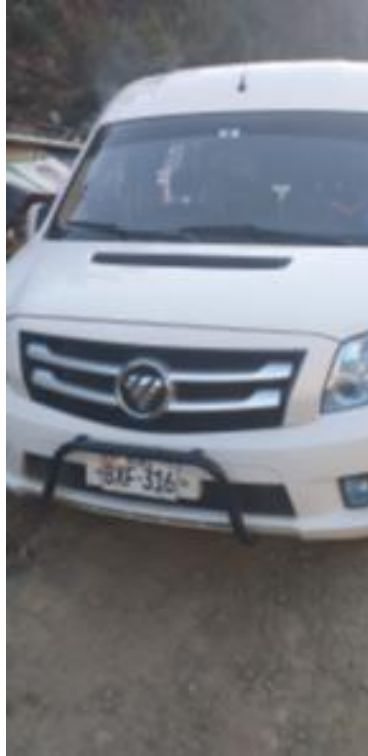
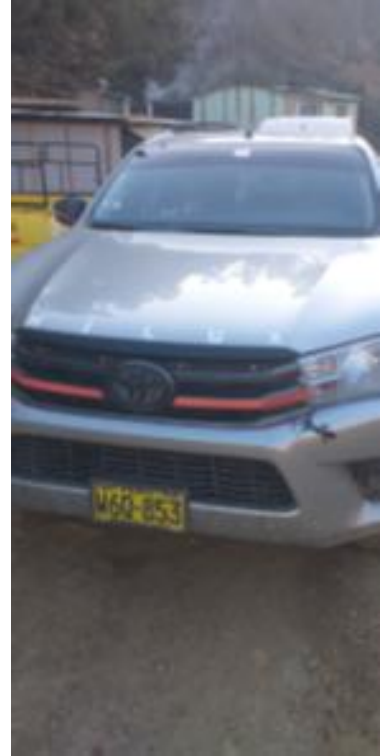
PROGRESIVA KM. 18+500  
VISITA DE SEGUIMIENTO Y MONITOREO AL TRAMO 1 ( OI-T1) : RECURSOS DE LA SUPERVISION ( VEHICULOS)

En la Progresiva Km. 18+500 en el Poblado de Huancapallac se concentra parte del personal de Supervisión, para iniciar actividades, se verifica in situ la presencia de 3 vehículos de la Supervisión.

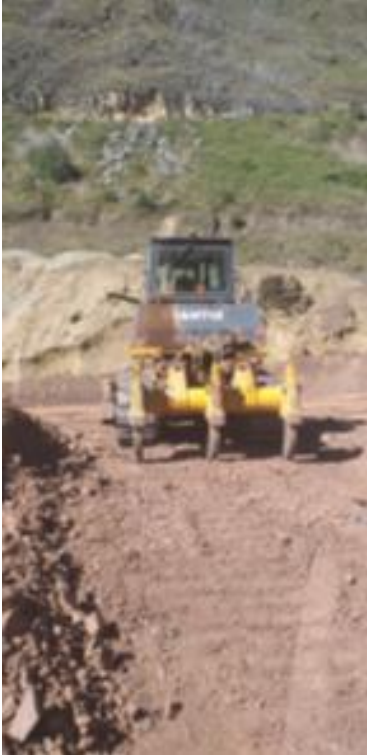
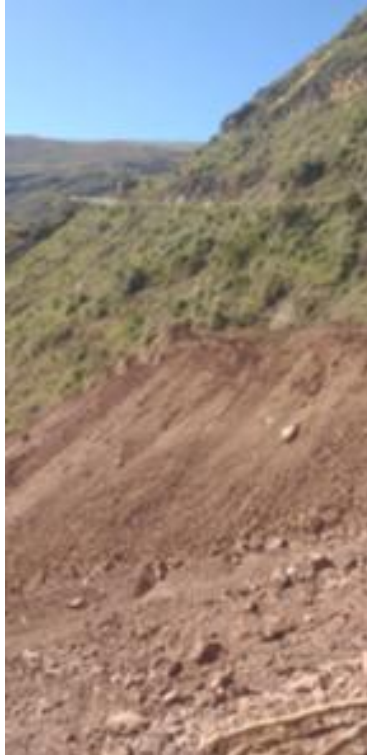
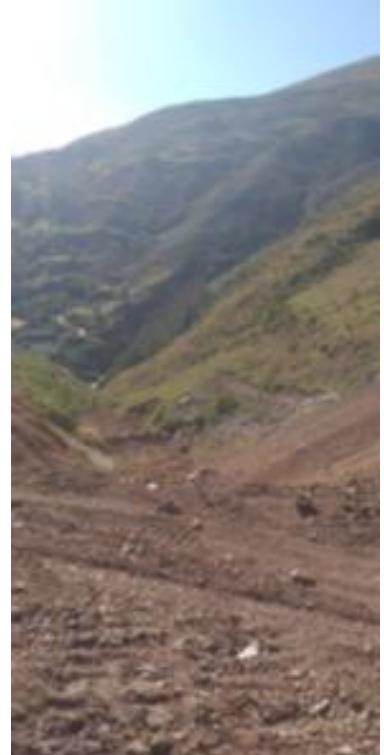
VISITA DE SEGUIMIENTO Y MONITOREO AL TRAMO 1 ( OBRAS INICIALES) : VISITA A DME 40+600  
ACTIVIDADES DE CONFORMACION ( ADICIONAL No, 23)

En la progresiva Km. 40+600 se realiza visita al DME 40+600 recientemente aprobado adicional No. 23 donde se verifica que se continua con las actividades de transporte de material excedente hacia el DME y la conformación del material excedente utilizando: 1 tractor de oruga y 6 volquetes trabajan en el sitio 1 capataz, 1 operador, 6 choferes, 2 obreros. 2 vigias 2 ayudantes

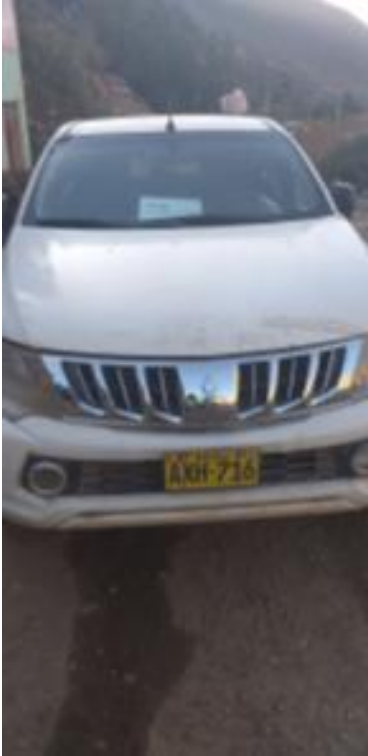
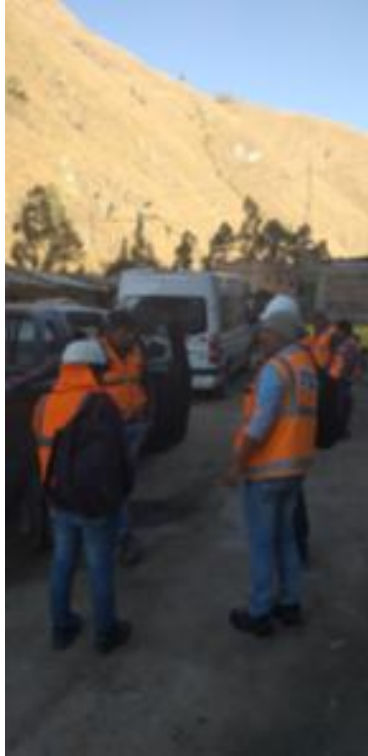
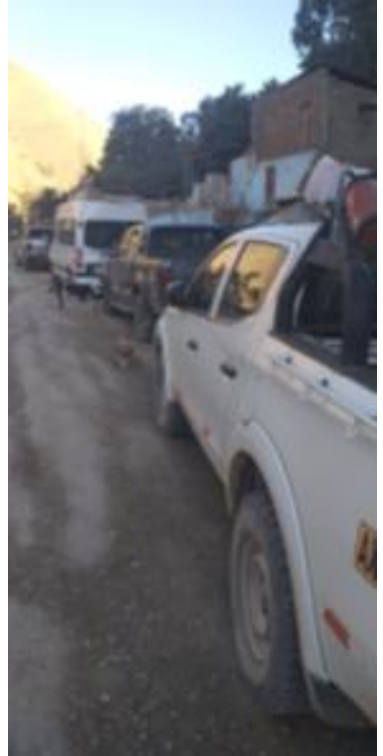
PROGRESIVA KM. 18+500  
VISITA DE SEGUIMIENTO Y MONITOREO AL TRAMO 1 ( OI-T1 ) : RECURSOS DE LA SUPERVISION ( VEHICULOS)

En la Progresiva Km. 18+500 en el Poblado de Huancapallac se concentra parte del personal de Supervisión, para iniciar actividades, se verifica in situ la presencia de 4 vehículos de la Supervisión.

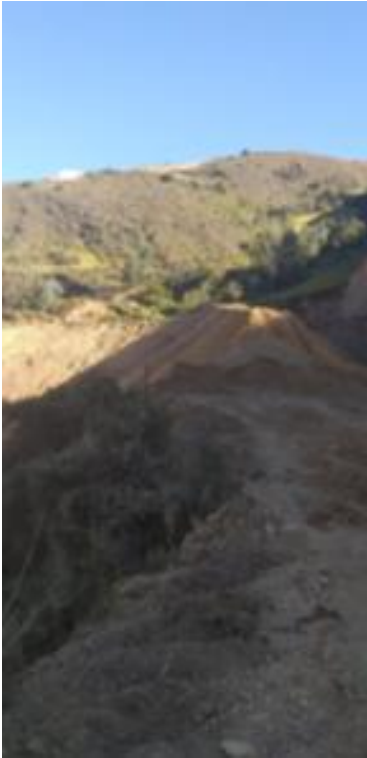
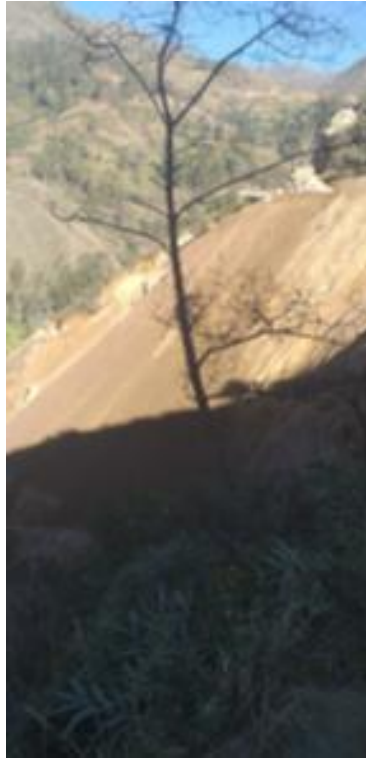
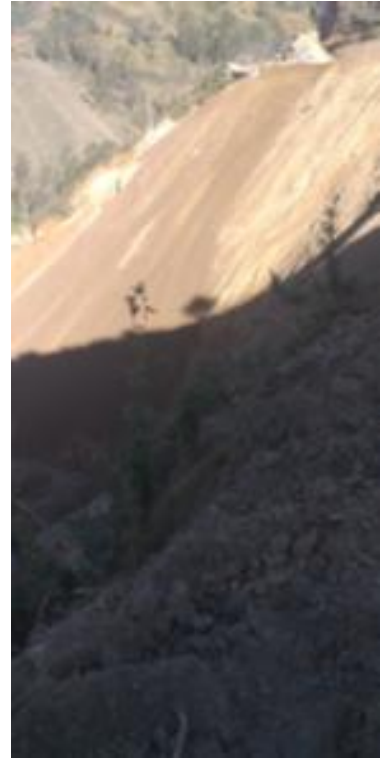
PROGRESIVAS KM. 33+220  
VISITA DE SEGUIMIENTO Y MONITOREO AL TRAMO 1 ( OI-T1 ) : CONFORMACION EN DME 33+300 ( PARTE SUPERIOR)  
CODIGO 900 PROTECCION AMBIENTAL  
CODIGO 910 PROGRAMA DE ABANDONO DE OBRA  
PARTIDA 901.A DISPOSICION Y CONFORMACION DE DEPOSITOS DE MATERIAL EXCEDENTE.

En la progresiva KM. 33+220 se realiza en el lado izquierdo de la via la conformación del DME km 33+2200 donde con el uso de un tractor de oruga se realiza la conformación del material excedente de los mejoramientos, trabajan: 1capataz, 1 operador, 2 obreros, 2 vigias. La supervisión a solicitado la suspensión de actividades , sin embargo la Contratista continua acopiando material en una zona de relleno, es necesario la paralización de actividades de acopio y conformación e iniciar las labores de drenaje y enrocado en la zona baja y evitar que se tapen los ojos de agua.

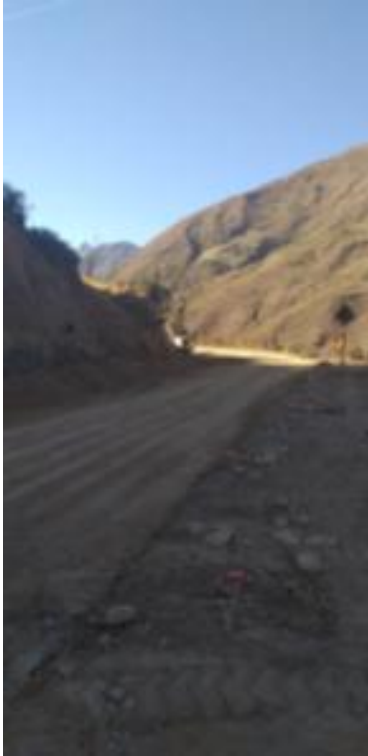
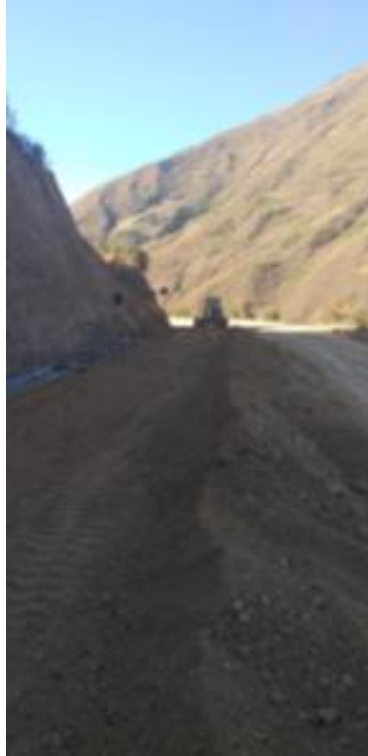
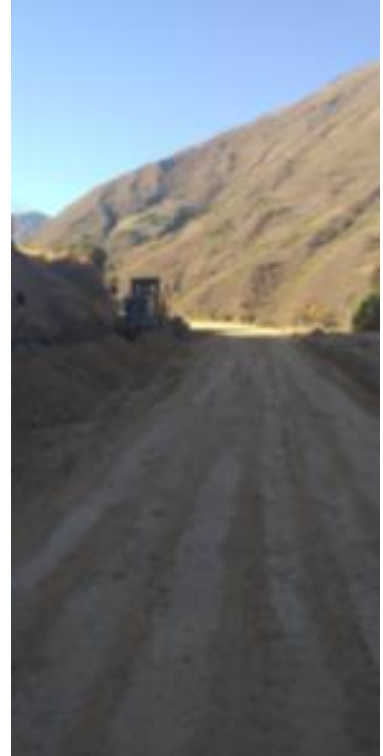
PROGRESIVAS KM. 33+000 AL KM. 33+160  
CODIGO: 200 MOVIMIENTO DE TIERRAS  
PARTIDA 205.A TERRAPLENES

En la progresiva KM. 33+000 AL KM. 33+160 se realiza en el lado derecho e izquierdo de la via la conformación del terraplén donde se utiliza una motoniveladora y una compactadora de rodillo, actualmente trabajan: 1capataz, 2 operador, 2 obreros, 2 vigias

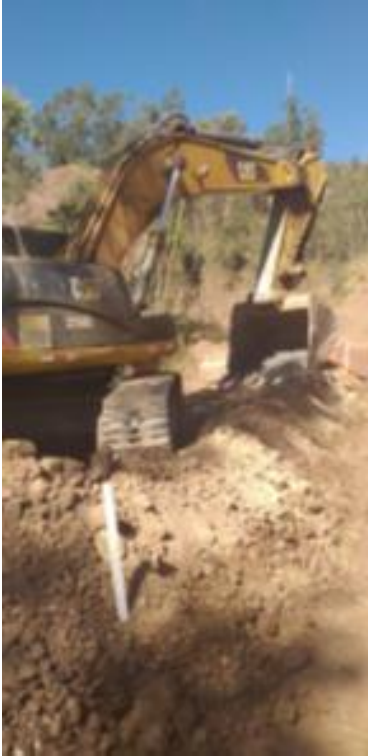
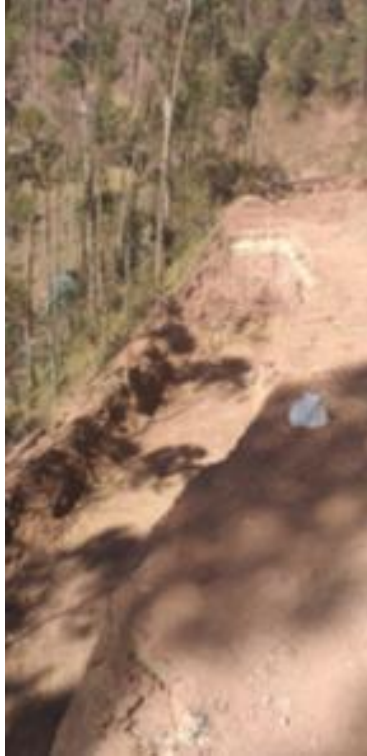
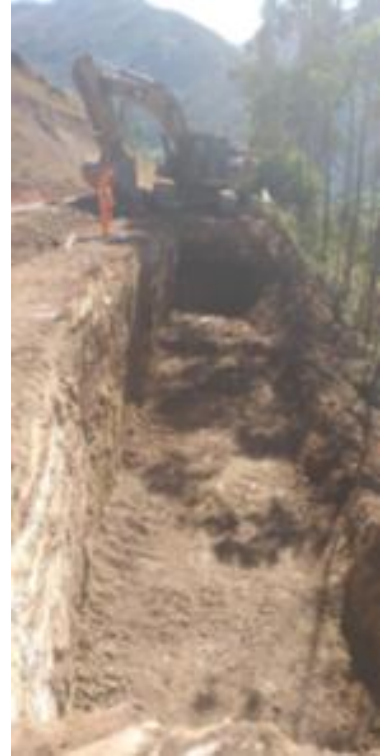
PROGRESIVA KM. 39+060  
CODIGO : 500 DRENAJE  
PARTIDA: 501.E EXCAVACION NO CLASIFICADA PARA ESTRUCTURAS

En la progresiva Km.39+060 se realiza la excavación para la construcción de muros, se utiliza una excavadora de oruga, trabaja 1 capataz, 1 operador, 2 peones

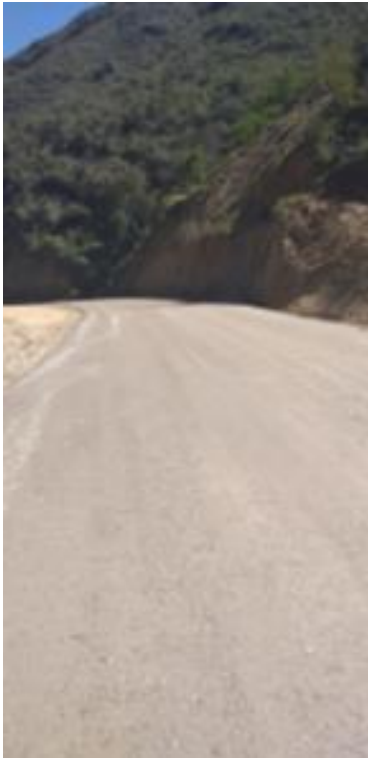
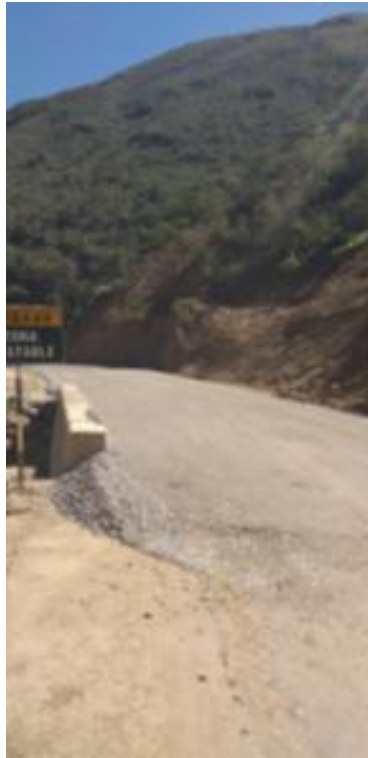
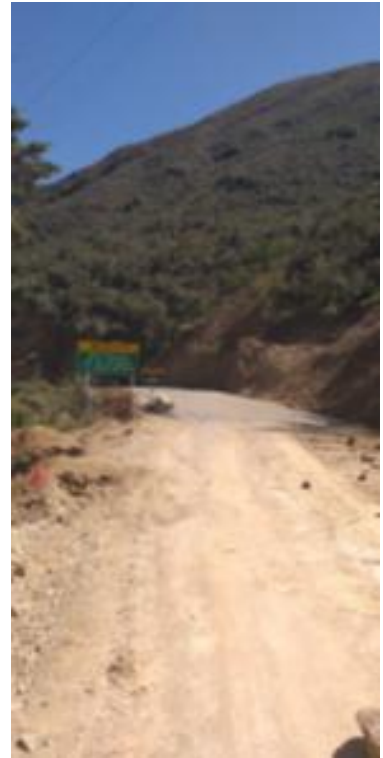
PROGRESIVAS KM. 30+860 AL KM. 31+000  
CODIGO: 400 PAVIMENTOS  
CODIGO 400.A CAPAS ANTICONTAMINANTES SUB BASES Y BASES  
PARTIDA 403.A BASE GRANULAR

En la progresiva KM. 30+860 AL KM. 31+000 se realizo en el lado derecho e izquierdo de la via la construcción de base granular donde se utilizo una esparcidora de material granular, motoniveladora un camión cisterna y una compactadora de rodillo, atrabajaron: 1capataz, 3 operador, 1 chofer, 2 obreros, 2 vigias

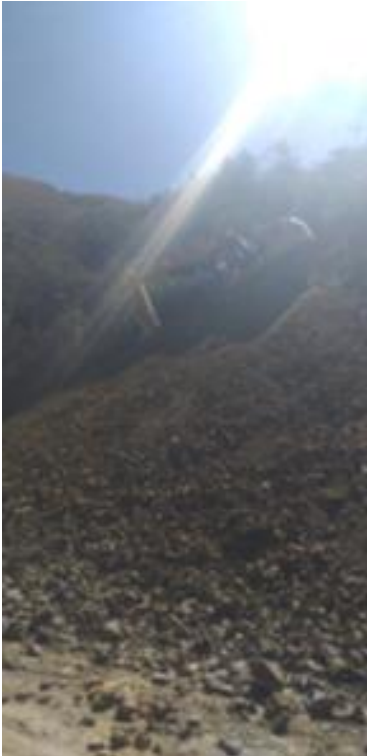
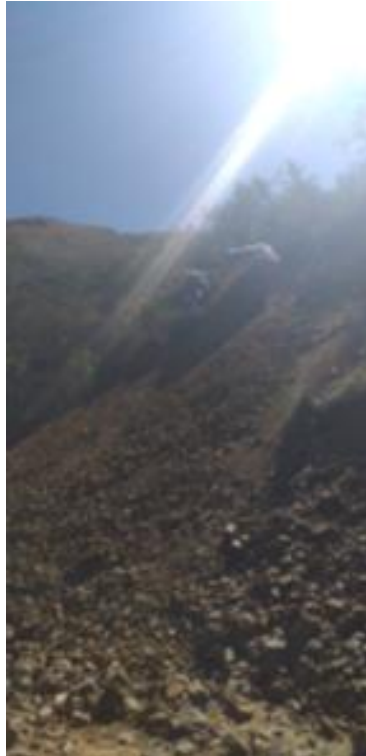
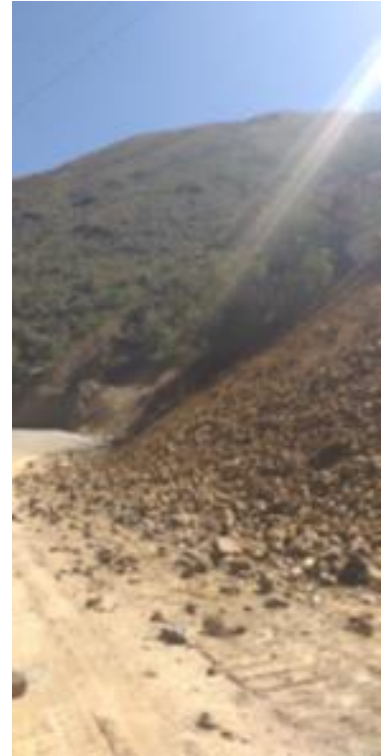
PROGRESIVAS KM. 30+840  
CODIGO: 200 MOVIMIENTO DE TIERRAS  
PARTIDA 203.A REMOCION DE DERRUMBES

En la progresiva KM. 30+840 se realizo en el lado derecho de la via, en el talud superior, trabaja una excavadora de oruga realizando limpieza trabajan: 1capataz, 1 operador, 2 obreros, 2 vigias

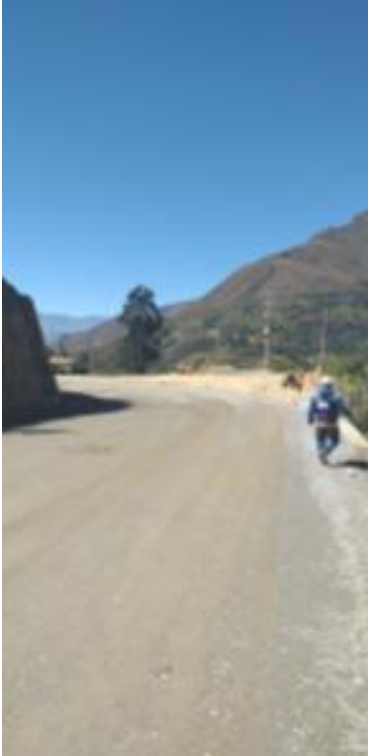
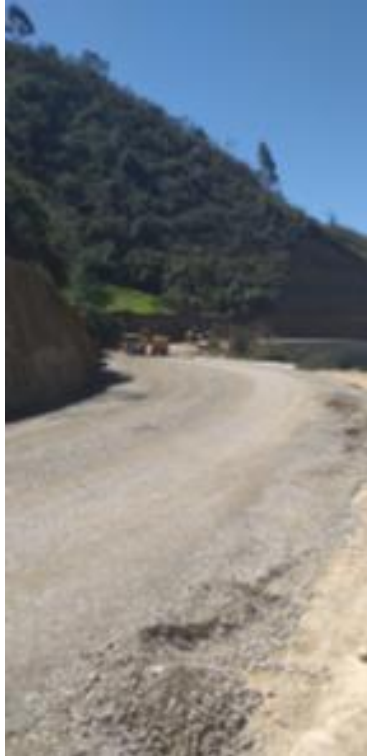
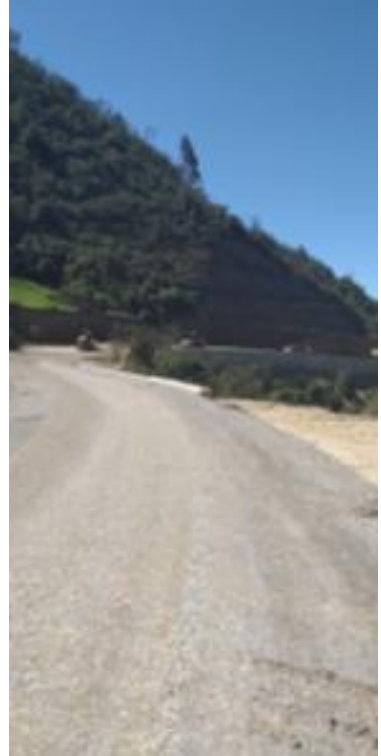
PROGRESIVAS KM. 30+500 AL KM. 30+800  
CODIGO: 400 PAVIMENTOS  
CODIGO 400.A CAPAS ANTICONTAMINANTES SUB BASES Y BASES  
PARTIDA 403.A BASE GRANULAR

En la progresiva KM. 30+500 AL KM. 30+800 se realiza en el lado derecho e izquierdo de la via la construcción de base granular donde se utiliza una esparcidora de material granular, motoniveladora un camión cisterna y dos compactadora de rodillo, trabajan: 1capataz, 4 operador, 1 chofer, 2 obreros, 2 vigias

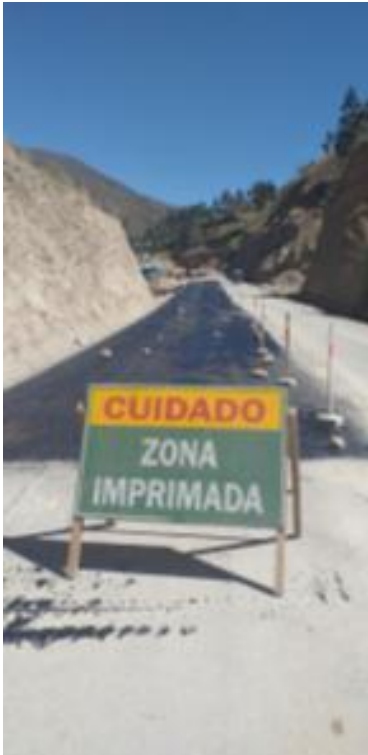
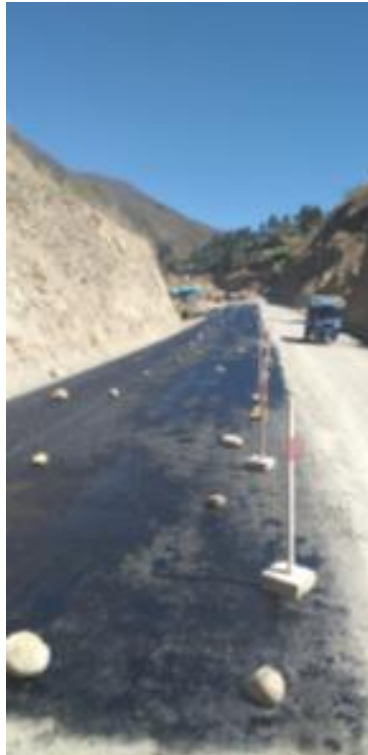
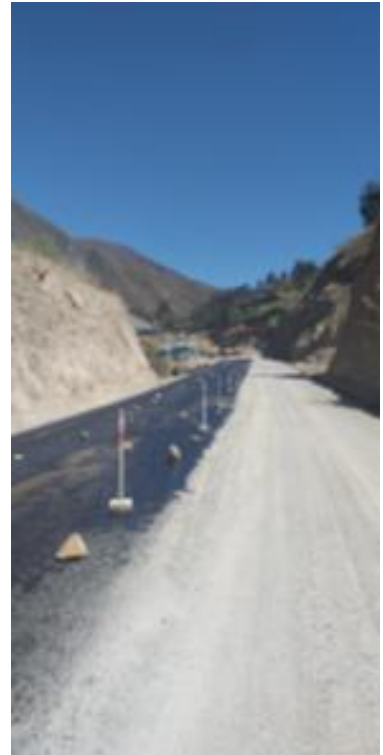
PROGRESIVA KM. 22+100 A KM 22+300  
CODIGO : 400 PAVIMENTOS  
CODIGO 400.B PAVIMENTOS FLEXIBLES  
PARTIDA 416.A IMPRIMACION ASFALTICA

En las progresivas Km. 22+100 al km. 22+300 se ha realizado la imprimación asfáltica en el lado izquierdo de la vía, se utilizo un camión imprimador, trabajaron: 1 capataz, 1 operador del camión imprimador, 2 ayudantes, 2 vigias
