BITACORA ELECTRÓNICA DE OBRA

Confirma Bitacora: Si	Nro Informe: 0118	Fecha Informe: 21 - 06 - 2023	Nombre De La Obra: Corredor Vial: Huánuco - La Unión- Huallanca, Dv. Antamina/Emp. PE-3N (Tingo Chico) - Nuevas Flores - Llata - Antamina, Tramo I	Personal Encargado: BORIS WALTER AYLLÓN CARCELÉN		
Foto Bitacora:	Foto Bitacora 2:	Foto Bitacora 3:	Foto Bitacora 4:	Foto Bitacora 5:	Foto Bitacora 6:

NUMERO DE INFORME No. 0118-2023
CONTRATO DE OBRA: No. 127-2018-MTC/ 20
EMPRESA CONTRATISTA: CHINA RAILWAY 20 BUREAU GROUP CORPORATION
OBRA: "CONSERVACIÓN POR NIVELES DE SERVICIO Y OPERACIÓN DEL CORREDOR VIAL; HUANUCO- LA UNION- HUALLANCA –DV. ANTAMINA – EMP.PE 3N" (TINGO CHICO) - NUEVAS FLORES - LLATA- ANTAMINA - TRAMO 1 LONGITUD: 52.92 KMS.
MONTO DEL CONTRATO : S/ 1,241,495,685.46 INCLUYE IGV
MONTO DEL CONTRATO TRAMO 1 (OI-1) ; S/ 323,942,616.32 Nuevo Monto del Presupuesto OI-1 S/ 395 427 697,64,Inc. I.G.V con precios a junio 2018
SUPERVISOR: CONSORCIO SUPERVISOR LOUIS BERGER - HOB
CONTRATO DE CONSULTORIA DE OBRA N° 144 -2018-MTC/20.2
MONTO DEL CONTRATO DE CONSULTORIA: S/. 123,625,905,13 INCLUYE IGV
MONTO ASIGNADO AL PRIMER TRAMO (PRIMER EQUIPO) : S/ 27,450,314.74 INCLUYE IGV LA OBRA ACTUA

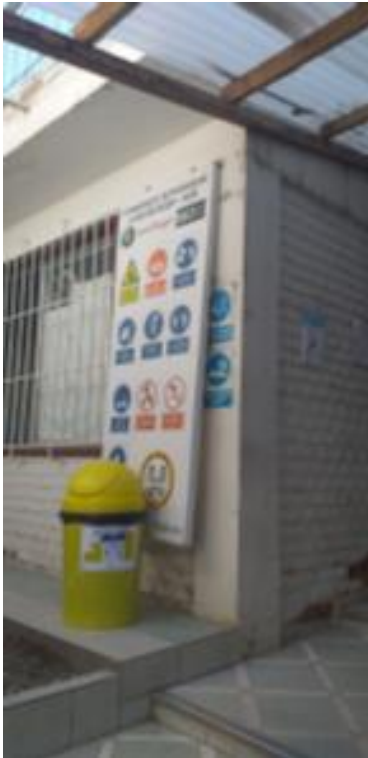
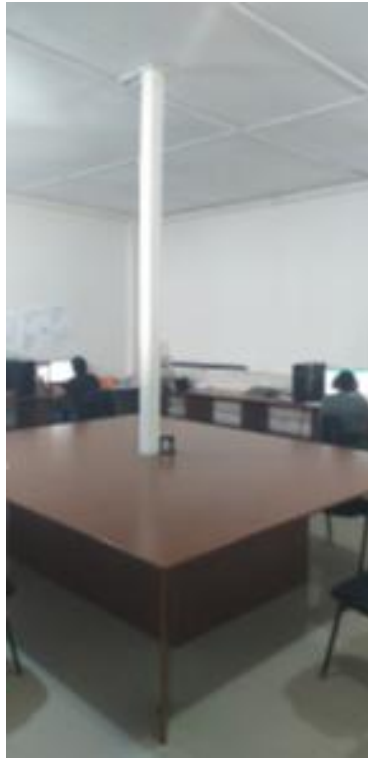
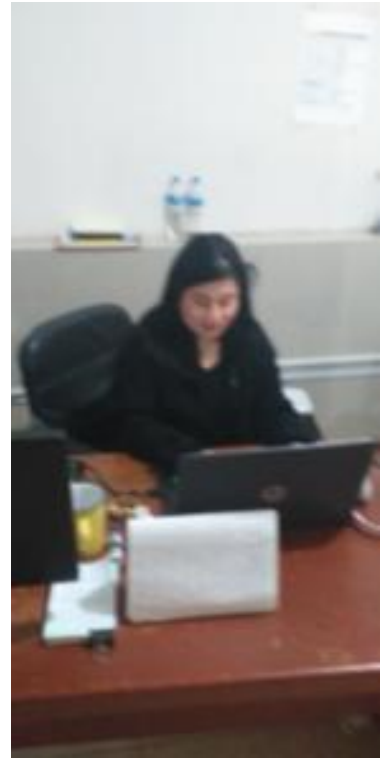
CIUDAD DE HUANUCO
VISITA DE SEGUIMIENTO Y MONITOREO A LAS OFICINAS DE LA SUPERVISION: EN BUSCA DEL CUADERNO DE OBRA Y VERIFICACION DE RECURSOS

En la Ciudad de Huánuco, se ubica en el Jirón Progreso , 3ra cuadra las oficinas de la Supervisión, se visita en busca del cuaderno de obra, pero el mismo se encuentra en manos de la Contratista, no logrando el acceso al mismo, se solicito la asistencia del personal del día de hoy. Se notó la presencia de una nueva Administradora de la Supervisión.

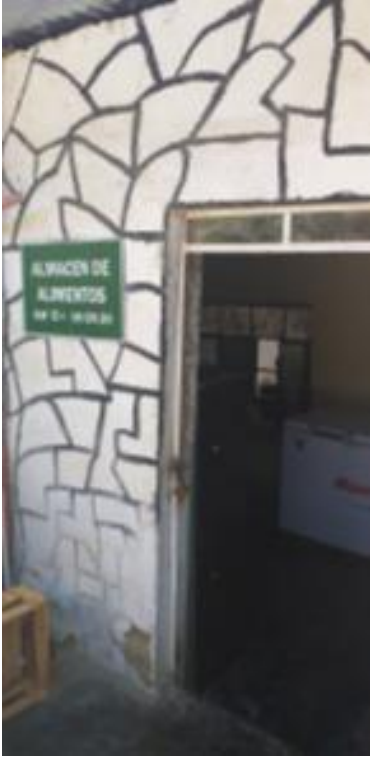
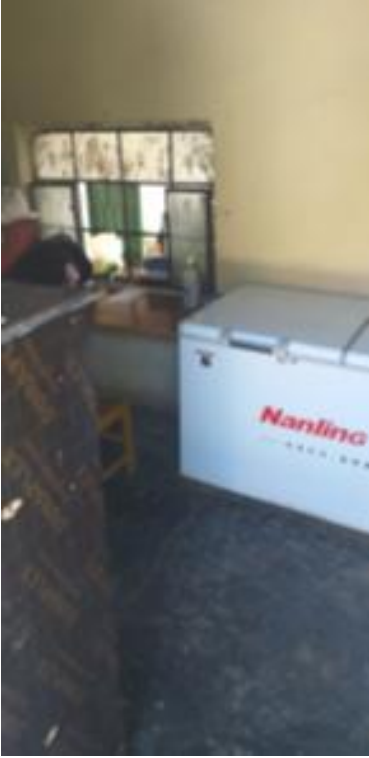
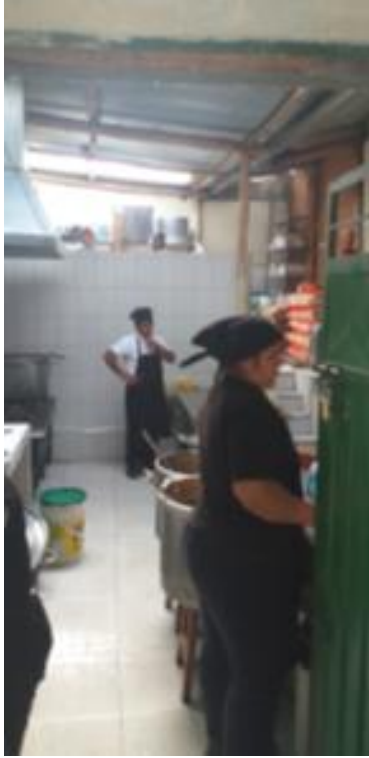
PROGRESIVA KM. 12+380
VISITA DE SEGUIMIENTO Y MONITOREO A LAS AREAS AUXILIARES DE LA CONTRATISTA:
VERIFICACION DE LA SEGURIDAD EN COMEDOR DEL CONTRATISTA

En la Progresiva Km. 12+380 se realiza el acompañamiento al Ing. Víctor Acevedo, Especialista en Seguridad de la Supervisión, a realizar una visita al comedor de la contratista ubicado en el km. 12 , se verifica el almacén donde guardan los alimentos, la refrigeración, los sistemas de ventilación de la cocina, la caducidad de los alimentos y el uso de implementos de seguridad y salud en la elaboración de los alimentos., etc.

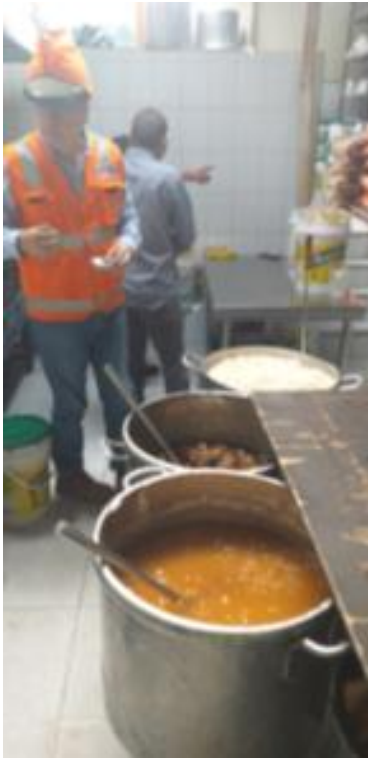
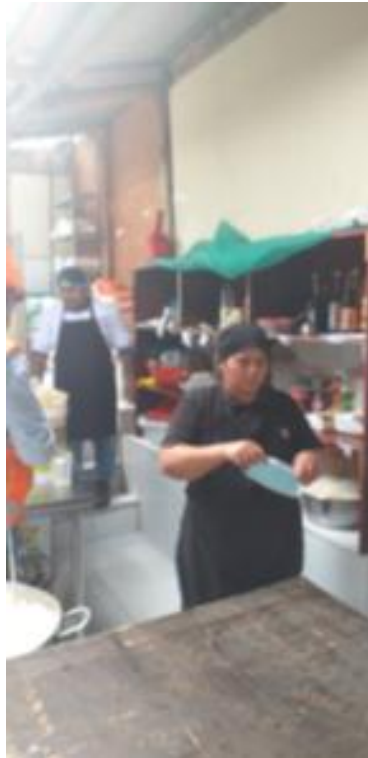
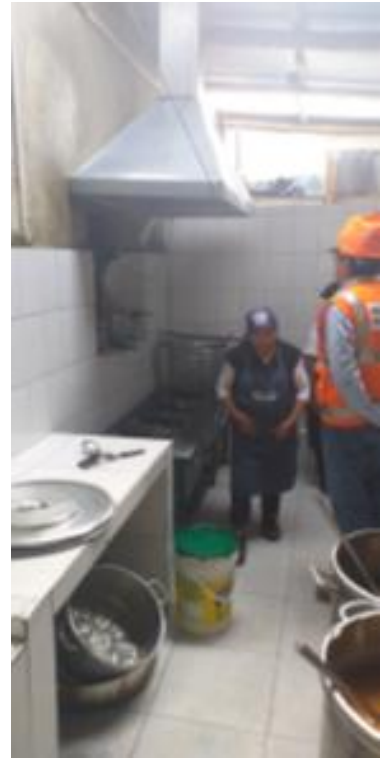
PROGRESIVA KM. 12+380
VISITA DE SEGUIMIENTO Y MONITOREO A LAS AREAS AUXILIARES DE LA CONTRATISTA:
VERIFICACION DE LA SEGURIDAD EN COMEDOR DEL CONTRATISTA

En la Progresiva Km. 12+380 se realiza el acompañamiento al Ing. Víctor Acevedo, Especialista en Seguridad de la Supervisión, a realizar una visita al comedor de la contratista ubicado en el km. 12 , se verifica en la cocina, los sistemas de ventilación, el uso de los implementos de trabajos, epps. En la cocina hay un cocinero y 3 ayudantes de cocina

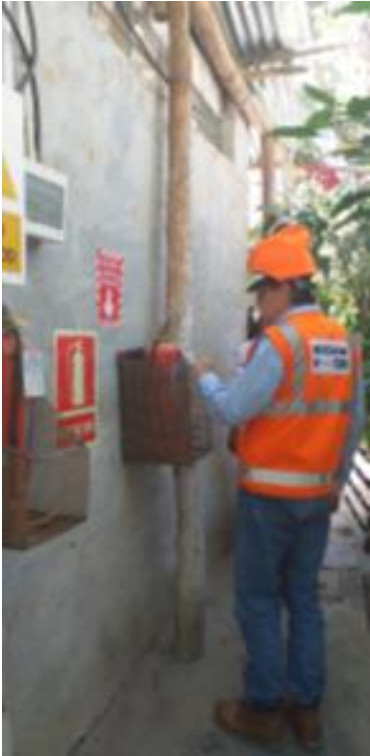
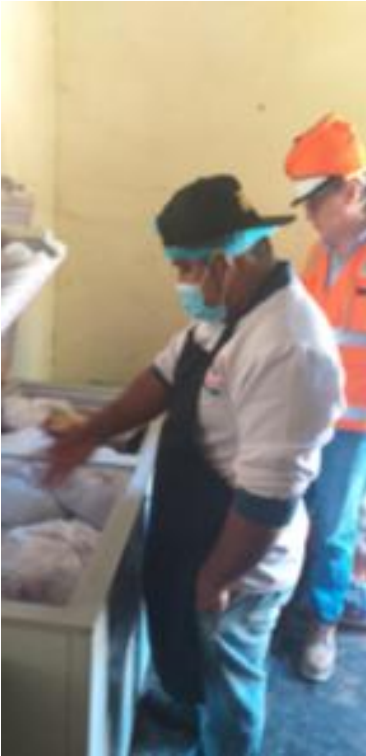
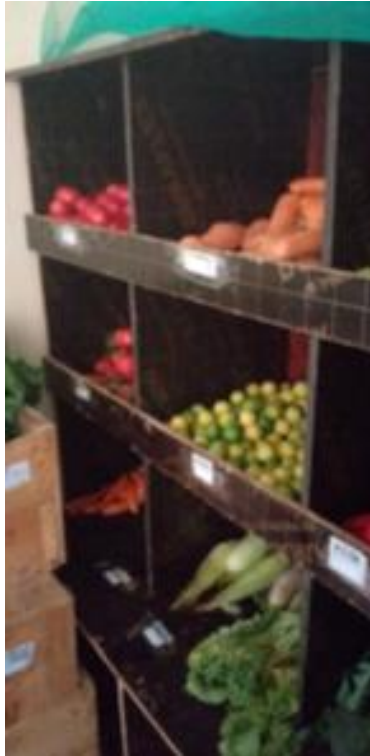
PROGRESIVA KM. 12+380
VISITA DE SEGUIMIENTO Y MONITOREO A LAS AREAS AUXILIARES DE LA CONTRATISTA:
VERIFICACION DE LA SEGURIDAD EN COMEDOR DEL CONTRATISTA

En la Progresiva Km. 12+380 se realiza el acompañamiento al Ing. Víctor Acevedo, Especialista en Seguridad de la Supervisión, a realizar una visita al comedor de la contratista ubicado en el km. 12 , se verifica el almacén donde guardan los alimentos, la refrigeración, los sistemas de ventilación de la cocina, la caducidad de los alimentos y el uso de implementos de seguridad y salud en la elaboración de los alimentos., etc. Se verifico también los extintores en la parte externa del almacén, que están vigentes y en buen estado y se verifico las bombonas de gas existentes en el exterior del área de la cocina.

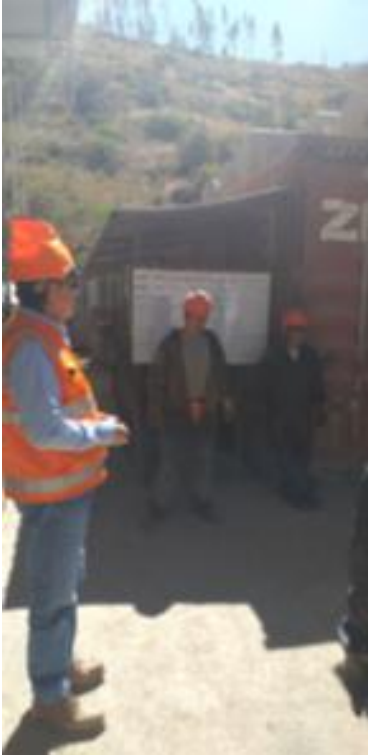
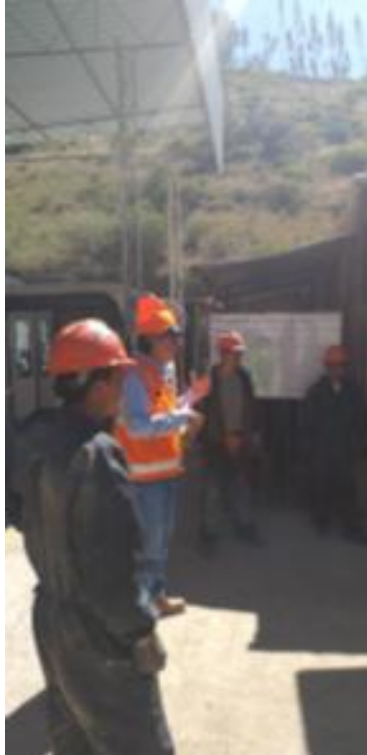
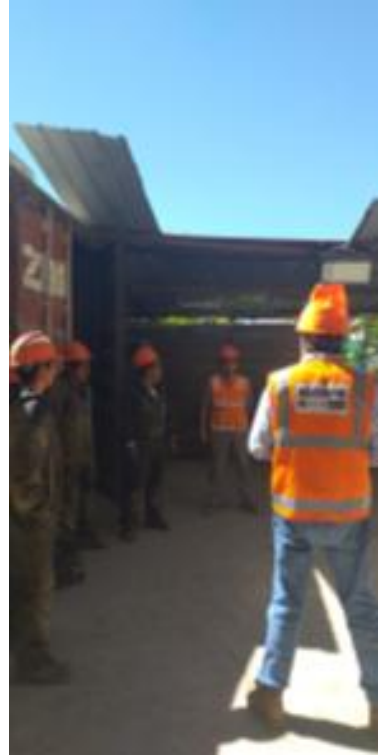
PROGRESIVA KM. 12+600
VISITA DE SEGUIMIENTO Y MONITOREO A LAS AREAS AUXILIARES DE LA CONTRATISTA:
VERIFICACION DE LA SEGURIDAD EN LA ZONA INDUSTRIAL DEL CONTRATISTA

En la Progresiva Km. 12+600 se realiza el acompañamiento al Ing. Víctor Acevedo, Especialista en Seguridad de la Supervisión, a realizar una visita a la zona industrial de la contratista ubicado en el km. 12+600. El especialista de Seguridad ,realiza una reunión con los trabajadores in situ, donde los entrevista, solicitando su opinión de la alimentación que reciben, donde la mayoría contesto que ha habido mejoras en la calidad, pero le falta es variedad. Si hubo reclamos en cuanto al suministro de EPPS, puesto que sus labores en taller, ocasiona el desgaste prematuro de guantes, zapatos, lentes, impermeables y vestimenta de protección a quemaduras para soldadores,

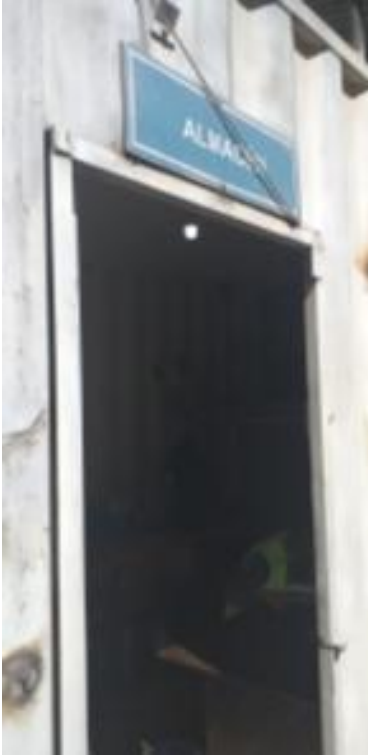
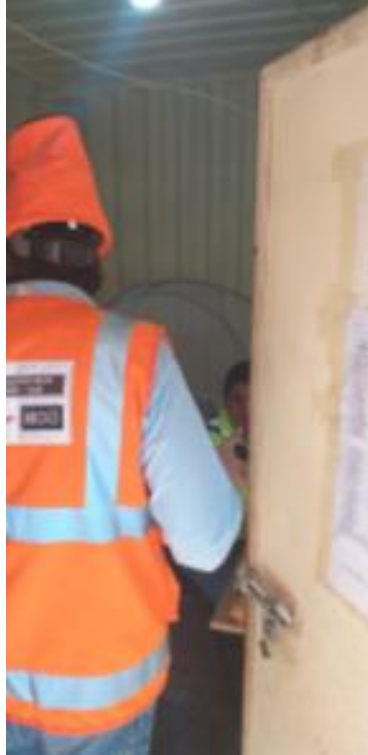
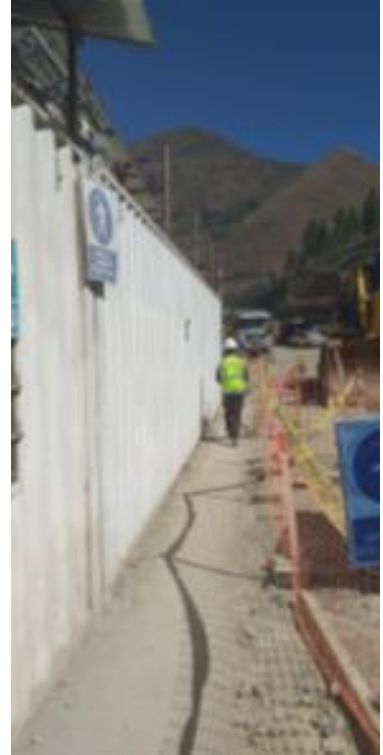
PROGRESIVA KM. 12+600
VISITA DE SEGUIMIENTO Y MONITOREO A LAS AREAS AUXILIARES DE LA CONTRATISTA:
VERIFICACION DE LA SEGURIDAD EN LA ZONA INDUSTRIAL DEL CONTRATISTA (ALMACEN)

En la Progresiva Km. 12+600 se realiza el acompañamiento al Ing. Víctor Acevedo, Especialista en Seguridad de la Supervisión, a realizar una visita a la zona industrial de la contratista ubicado en el km. 12+600. El especialista de Seguridad ,realiza una visita al Almacén y se entrevista con el encargado, para averiguar el stand de equipos EPPs existentes y para saber cuando llegan, para que los mismos sean entregados a los trabajadores que lo necesiten.

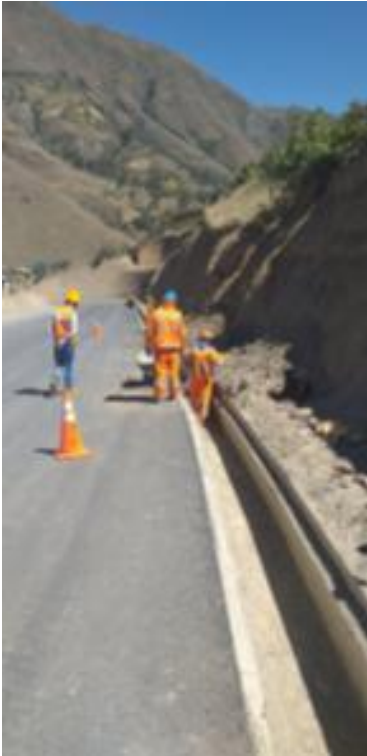
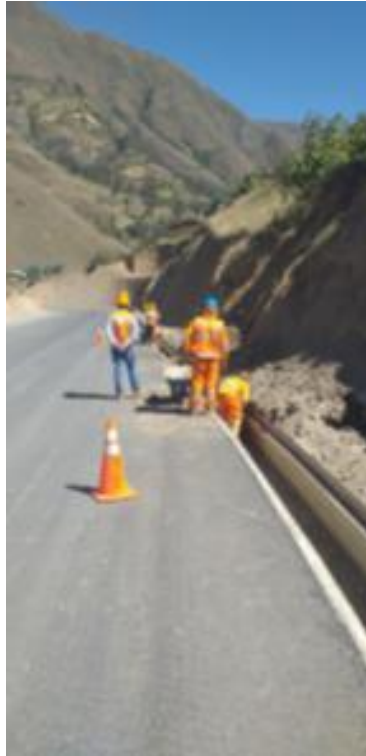
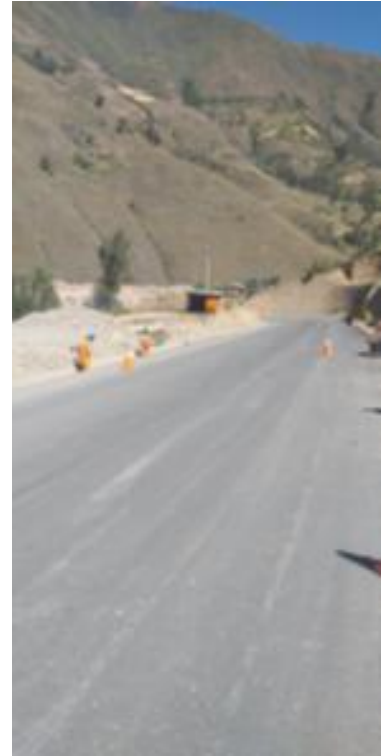
VISITA DE SEGUIMIENTO Y MONITOREO AL TRAMO 1: LIMPIEZA DE CUNETAS TIPO 2
CONSTRUIDAS

En las progresivas km. 22+580 al Km. 22+500 se realiza la limpieza de cunetas tipo 2 construidas, en el margen derecho e izquierdo de la vía, donde se utiliza herramientas menores, trabajan 1 capataz, 6 obreros,

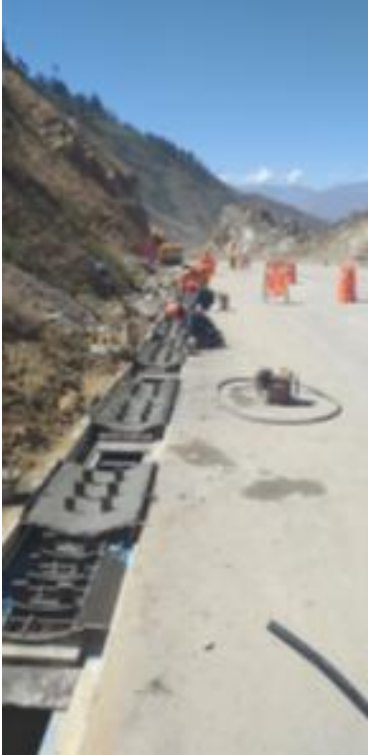
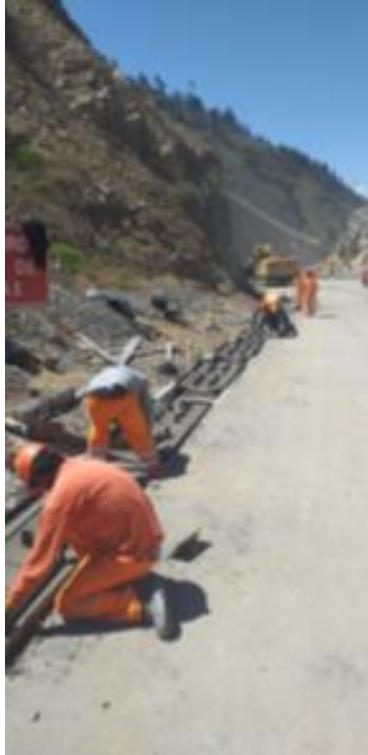
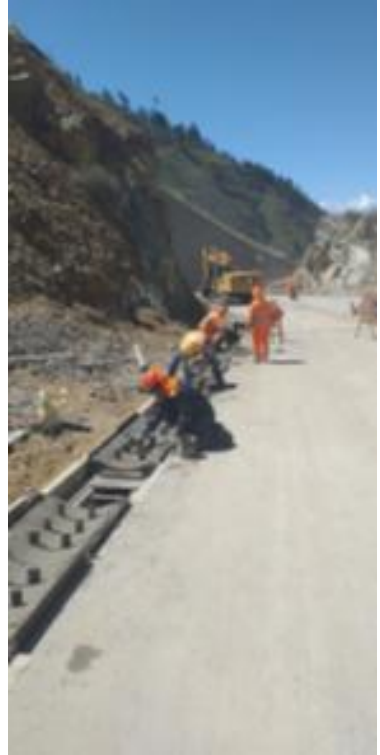
PROGRESIVA KM. 22+100 AL KM. 22+000
VISITA DE SEGUIMIENTO Y MONITOREO AL TRAMO 1: CONSTRUCCION DE TAPAS DE CUNETAS TIPO 2 CONSTRUIDAS (LADO DERECHO)

En las progresivas km. 22+100 al Km. 22+000 se realiza la construcción de tapas de cunetas tipo 2 construidas, en el margen derecho de la vía, donde se utiliza herramientas menores, trabajan 1 capataz, 8 obreros,

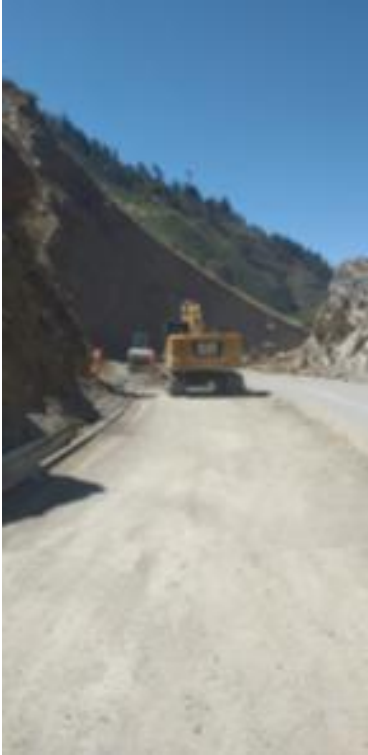
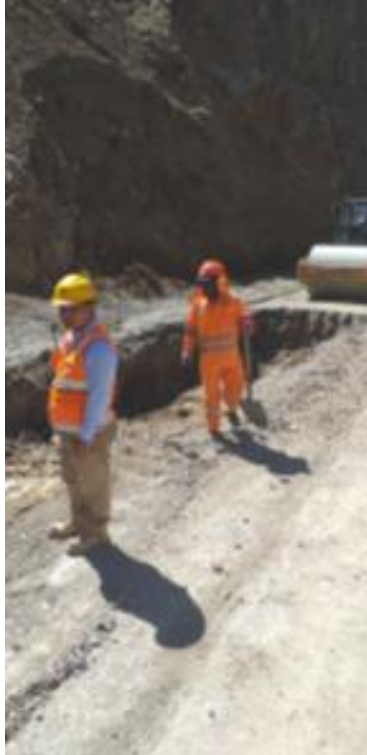
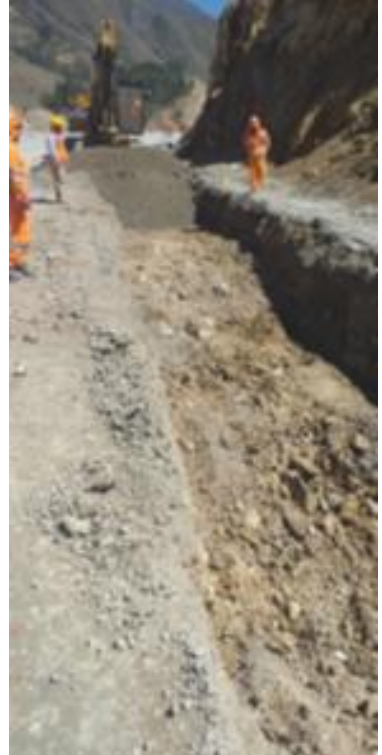
PROGRESIVA KM. 21+900 AL KM. 21+860
VISITA DE SEGUIMIENTO Y MONITOREO AL TRAMO 1: REPARACION DE BASE CONSTRUIDA (MEJORAMIENTO DE SUELOS EN EL LADO DERECHO)

En las progresivas km. 21+900 al Km. 21+860 se realiza la reparación de la base en el margen derecho de la vía, realizando un mejoramiento desde el nivel de subrasante, para luego poder construir la base en ese sector, ya que no pasaba la prueba de la viga de benkelman, donde se utiliza una excavadora de oruga, 2 volquetes, 1 motoniveladora, 1 compactadora de rodillo y 1 camión cisterna, trabajan 1 capataz, 3 operadores, 2 obreros, 2 vigías.

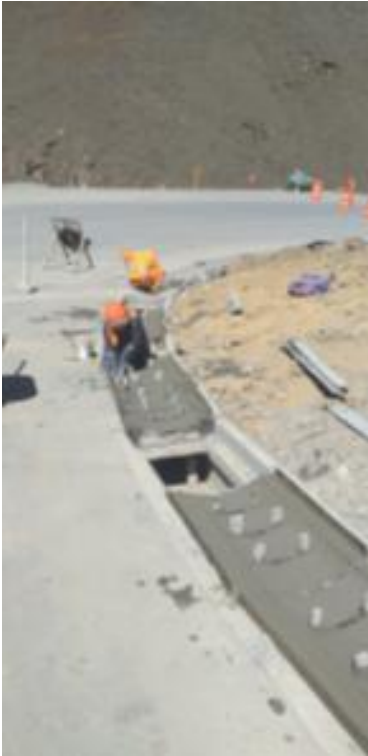
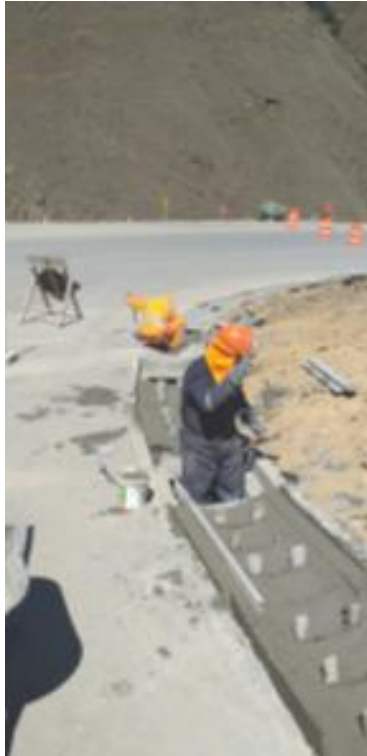
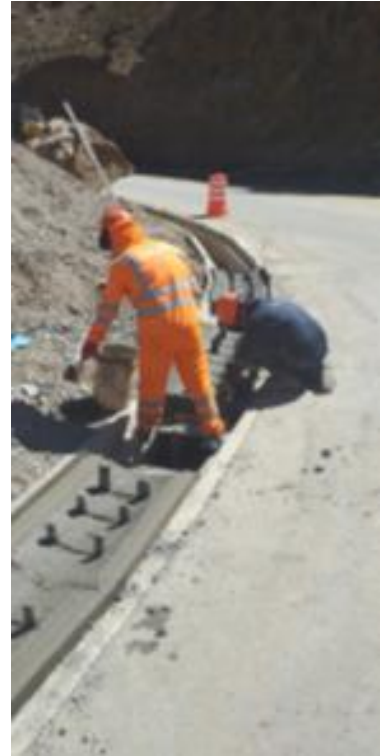
PROGRESIVA KM. 21+800 AL KM. 21+880
VISITA DE SEGUIMIENTO Y MONITOREO AL TRAMO 1: CONSTRUCCION DE TAPAS DE CUNETAS TIPO 2 CONSTRUIDAS (LADO IZQUIERDO)

En las progresivas km. 21+800 al Km. 21+880 se realiza la construcción de tapas de cunetas tipo 2 construidas, en el margen izquierdo de la vía, donde se utiliza herramientas menores, trabajan 1 capataz, 2 obreros
