BITACORA ELECTRÓNICA DE OBRA

Confirma Bitacora: Si	Nro Informe: 001 CON T 68- 2023	Fecha Informe: 26 - 06 - 2023	Nombre De La Obra: Mejoramiento de la Carretera Santa María- Santa Teresa - Puente Hidroeléctrica Machu Picchu Carretera	Personal Encargado: NATALY SUSI CABALLON PAUCAR		
Foto Bitacora:	Foto Bitacora 2:	Foto Bitacora 3:	Foto Bitacora 4:	Foto Bitacora 5:	Foto Bitacora 6:	
Ver imagen completa	Ver imagen completa	Ver imagen completa	Ver imagen completa	Ver imagen completa	Ver imagen completa

REPORTE N°001_CONTRATO N°68-2023-MNT. TUNEL MACHUPICCHU/NSCP.2023.

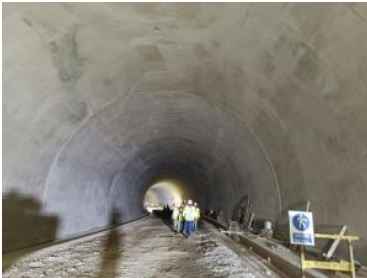
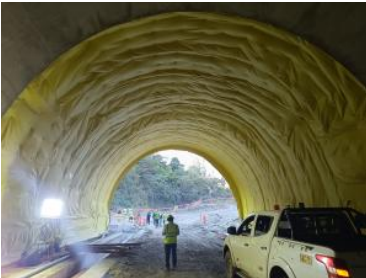
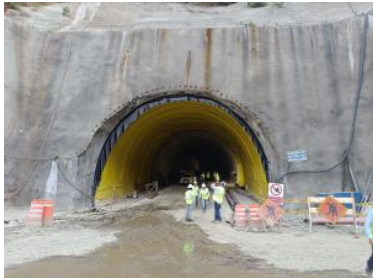
EL PORTAL DE ENTRADA AL TUNEL ESTA UBICADA EN EL KM 6+240.

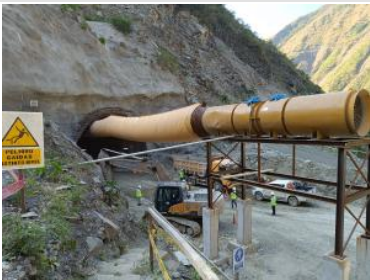
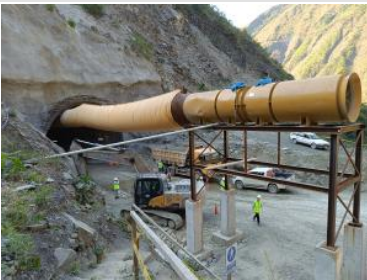
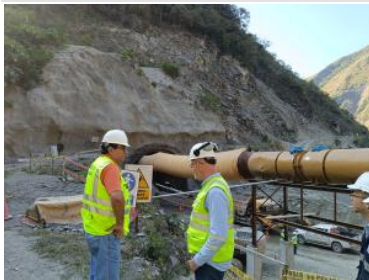
PORTAL DE SALIDA TUNEL KM 8 +020

SE APRECIA SISTEMA DE VENTILACIÓN MO: SE APRECIA AL CONTRATISTA Y EQUIPO TÉCNICO; LA SUPERVISIÓN Y EQUIPO TECNICO.

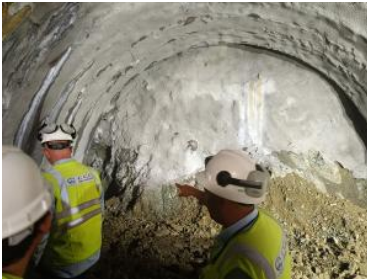
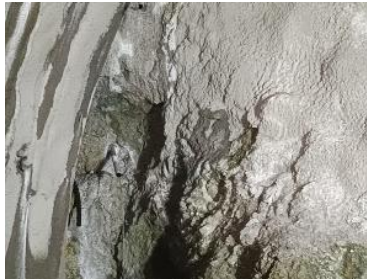
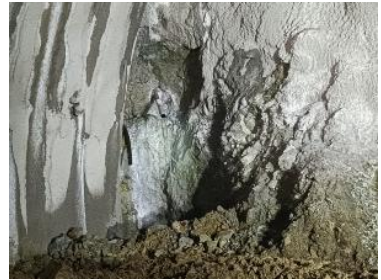
INTERIOR DEL TUNEL

GEÓLOGO DEL CONTRATISTA INDICA FOCO DE AGUA, EL MISMO QUE SE ESTA DRENANDO.

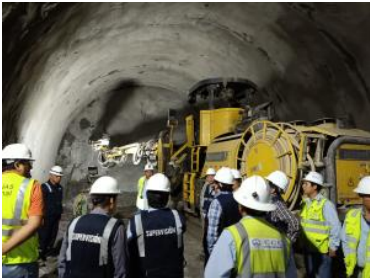
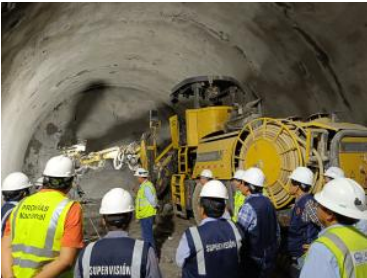
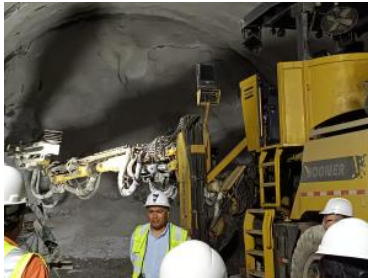
TRAMO DEL PORTAL DE ENTRADA DEL TUNEL HACIA EL INTERIOR DEL TUNEL

SE ENCONTRO ROCA DE TIPO IV QUE NECESITA EXPLOSIVO.

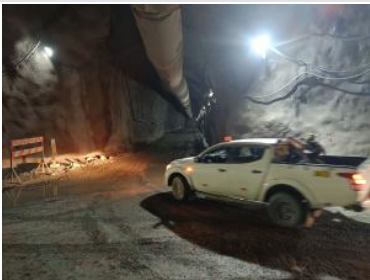
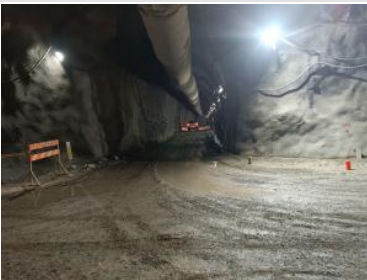
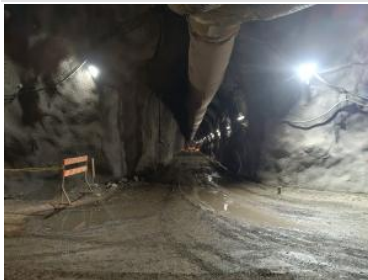
SALIDA DE EMERGENCIA DEL TUNEL

LA SALIDA DE EMERGENCIA DEL TUNEL, CUENTA CON EL SISTEMA DE VENTILACIÓN Y ALUMBRADO

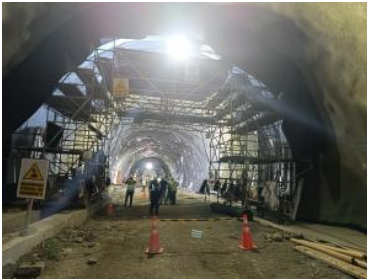
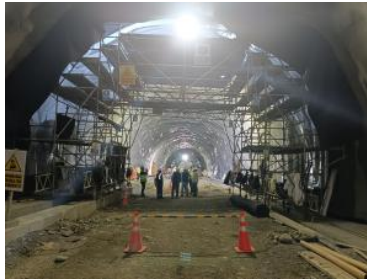
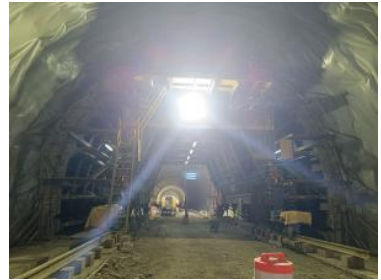
ENCOFRADO PARA EL REVESTIMIENTO (ENTRADA HACIA LA BAHÍA)

ENCOFRADO PARA EL REVESTIMIENTO DE TUNEL KM 6+820 - HACIA LA BAHÍA

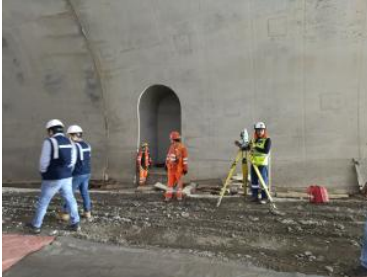
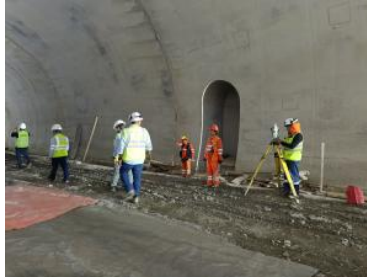
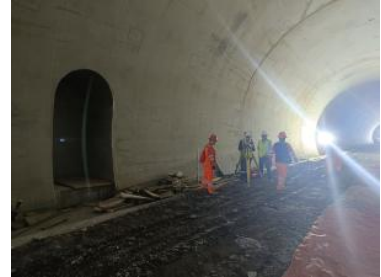
REPLANTEO TOPÓGRAFICO EN EL INTERIOR DEL TUNEL

REPLANTEO DE ARQUETAS DE AGUA PARA CANALIZAR TUBERÍA DE d 300mm.
MO: ING.WILDON QUISPE GONZALES (CONTRAITISTA), 1 TOPOGRAFO, 1 OFICIAL, 1 AYUDANTE.
EM: 1 ESTACIÓN TOTAL, 2 PRIMAS

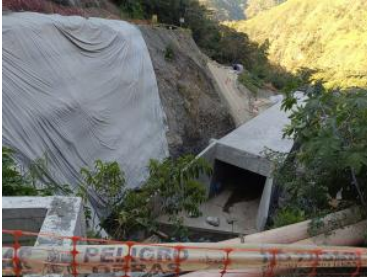
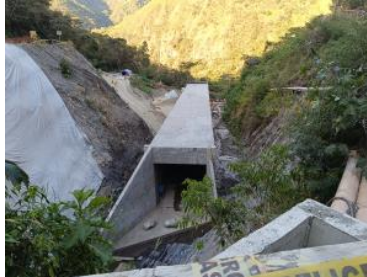
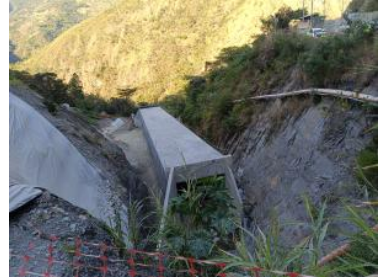
RELLENO Y COMPACTACIÓN LADO LATERAL IZQUIERDO DE ALCANTARILLA TIPO MARCO 5Mx5M
UBICADO EN EL KM6+200

MO: 1 ASISTENTE DE OBRAS DE ARTE, 1 OFICIAL, 2 OPERADORES, 1 PEÓN.
EM: 2 COMPACTADORES VIBRATORIOS TIPO PLANCHA 7HP.
