## BITACORA ELECTRÓNICA DE OBRA

Confirma Bitacora:	Nro Informe:	Fecha Informe:	Nombre De La Obra:	Personal Encargado:
Si	003 CON T 68- 2023	28 - 06 - 2023	Mejoramiento de la Carretera Santa María- Santa Teresa - Puente Hidroeléctrica Machu Picchu Carretera	NATALY SUSI CABALLON PAUCAR

REPORTE N°003\_CONTRATO N°68-2023-MNT. TÚNEL MACHUPICCHU/NSCP.2023.  
 CONTRATO DE OBRA: No. 057-2021-MTC/ 20, del 07.06.2021  
 EMPRESA CONTRATISTA: CONSORCIO CARRETERA CUSCO  
 OBRA: "MEJORAMIENTO DE LA CARRETERA SANTA MARÍA - SANTA TERESA - PUENTE HIDROELÉCTRICA MACHUPICCHU, ITEM B.- CONSTRUCCIÓN DE TÚNEL Y ACCESOS".  
 MONTO DEL CONTRATO: S/ 166,167,111.89 INCLUYE IGV  
 SUPERVISOR: CONSORCIO SUPERVISOR SANTA TERESA  
 CONTRATO DE CONSULTORÍA DE OBRA N° 035 -2021-MTC/20.2, del 19.03.2021.  
 MONTO DEL CONTRATO DE CONSULTORÍA: S/. 14,391,447,86 INCLUYE IGV

- VISITA DE SEGUIMIENTO Y MONITOREO A LAS OFICINAS DE SUPERVISION Y CONTRATISTA.  
 - VISITA DE SEGUIMIENTO Y MONITOREO AL TUNEL DEL KM6+240-KM8+027.

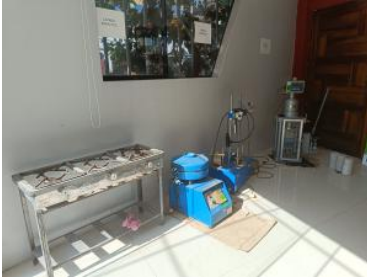
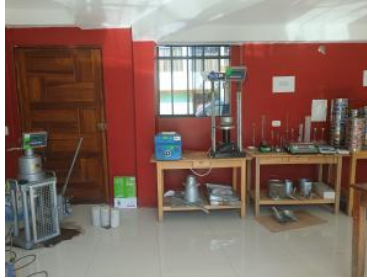
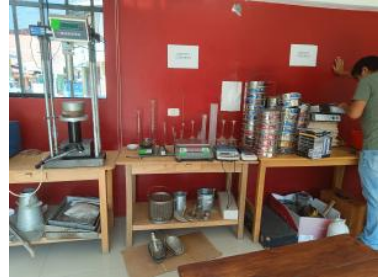
VISITA AL ARÉA DE LABORATORIO DE LA SUPERVISIÓN

-SE APRECIA LOS EQUIPOS DE LABORATORIO EN OBRA, ESTÁN CALIBRADOS, LA ULTIMA CALIBRACIÓN REALIZADA FUE EL 14 DE JUNIO DEL 2023.  
-NO SE APRECIA UN ÁREA DE FOSAS O CURADO PARA LOS ENSAYOS DE RESISTENCIA DE CONCRETO.

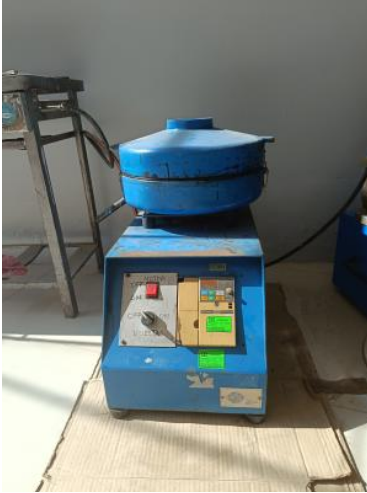
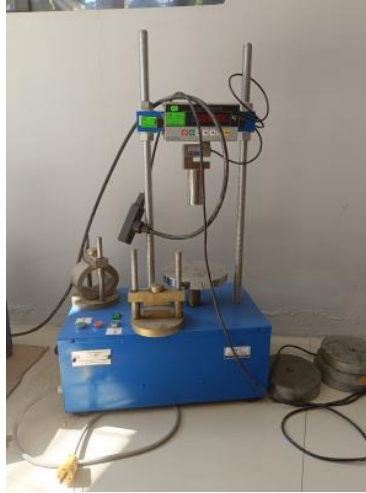
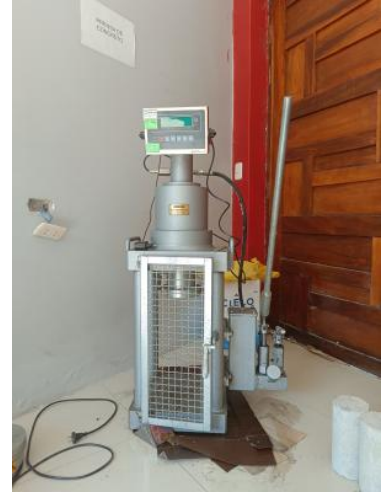
VISITA AL ÁREA DE LABORATORIO DE LA SUPERVISIÓN: EQUIPO MARSHALL, EQUIPO PRENSA DE CONCRETO.

SE APRECIA EL EQUIPO DE LABORATORIO EN OBRA; ESTOS EQUIPOS ESTÁN CALIBRADOS, LA ULTIMA CALIBRACIÓN REALIZADA FUE EL 14 DE JUNIO DEL 2023, ESTOS EQUIPOS SON:

- 1 CENTRÍFUGA.
- 1 PRENSA MARSHALL.
- 1 PRENSA PARA ENSAYOS DE RESISTENCIA DEL CONCRETO.

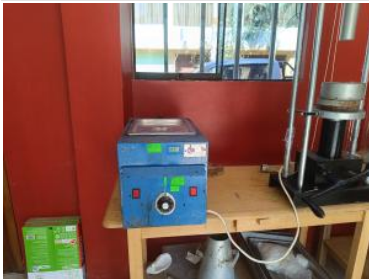
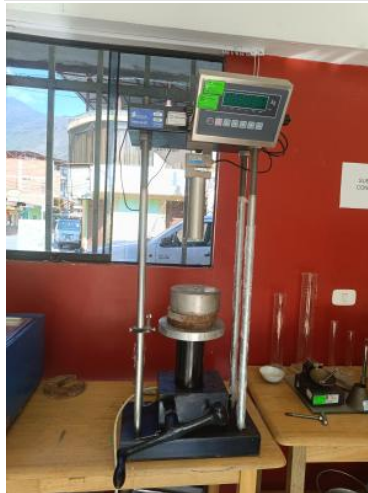
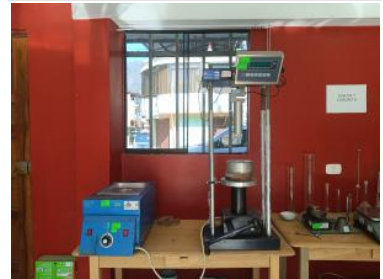
VISITA AL ÁREA DE LABORATORIO DE LA SUPERVISIÓN: EQUIPO CBR

EL EQUIPO PARA EL ENSAYO DEL CBR SE UTILIZA PARA MEDIR LA CAPACIDAD PORTANTE DE LOS MATERIALES (SUELOS Y CANTERAS), SE APRECIA EL EQUIPO DE LABORATORIO EN OBRA ESTÁN CALIBRADOS, LA ULTIMA CALIBRACIÓN REALIZADA FU EL 14 DE JUNIO DEL 2023, ESTOS EQUIPOS SON: -1 EQUIPO CBR (PRENSA MOLDES, ESCANTILLONES, MALLAS GRANDES DE 3/4", 3/8", N°4, PISÓN).

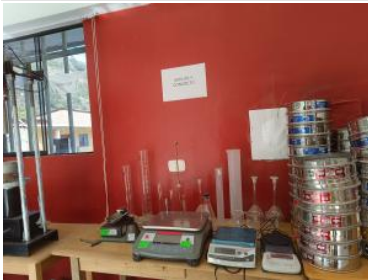
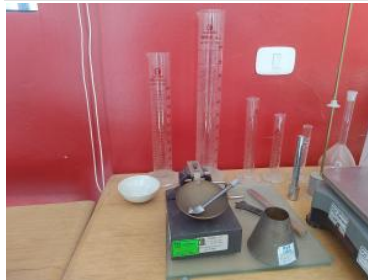
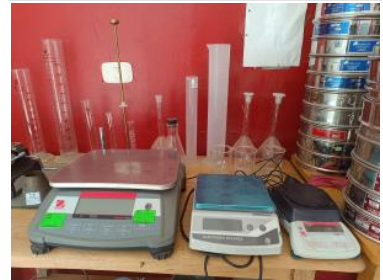
VISITA AL ÁREA DE LABORATORIO DE LA SUPERVISIÓN: SUELOS Y CONCRETO

SE APRECIA EL EQUIPO DE LABORATORIO EN OBRA ESTÁN CALIBRADOS, LA ULTIMA CALIBRACIÓN REALIZADA FUE EL 14 DE JUNIO DEL 2023, ESTOS EQUIPOS SON:  
-1 BALANZA DE 5KL.  
-1 APARATO DE CASAGRANDE.  
-1 BALANZA ELECTRÓNICA,  
- 1 JUEGO DE EQUIPO MISCELÁNEO (BROCHAS, PESAS, FILTRO, ESPÁTULAS, ESCOBILLAS DE BRONCE)  
- 1 EQUIPO COMPLETO DE CONTROL GRANULOMÉTRICO.  
-1 EQUIPO DE EQUIVALENTE ARENA.

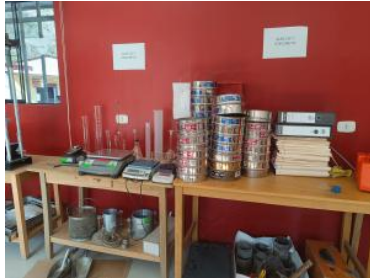
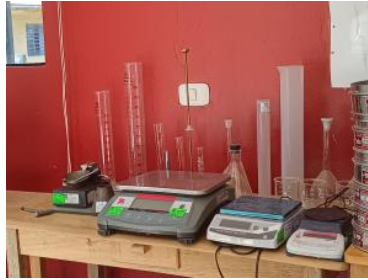
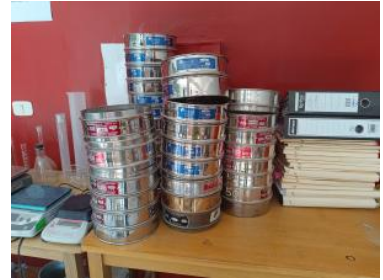
VISITA AL ÁREA DE LABORATORIO DE LA SUPERVISIÓN: SUELOS Y CONCRETO

SE APRECIA EL EQUIPO DE LABORATORIO EN OBRA ESTÁN CALIBRADOS, LA ULTIMA CALIBRACIÓN REALIZADA FUE EL 14 DE JUNIO DEL 2023, ESTOS EQUIPOS SON:

- 1 BALANZA DE 5KL.
- 1APARATO DE CASAGRANDE.
- 1 BALANZA ELECTRÓNICA,
- 1 JUEGO DE EQUIPO MISCELÁNEO (BROCHAS, PESAS, FILTRO, ESPÁTULAS, ESCOBILLAS DE BRONCE)
- 1 EQUIPO COMPLETO DE CONTROL GRANULOMÉTRICO.
- 1 EQUIPO DE EQUIVALENTE ARENA.
- 1 EQUIPO DE COMPACTACIÓN.
- 2 JUEGOS TAMICES

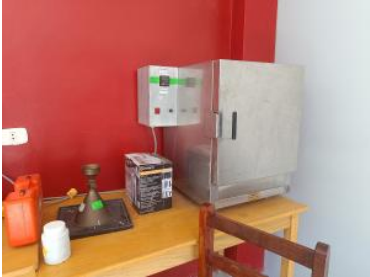
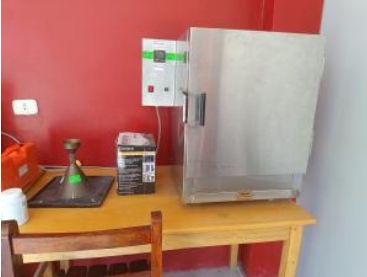
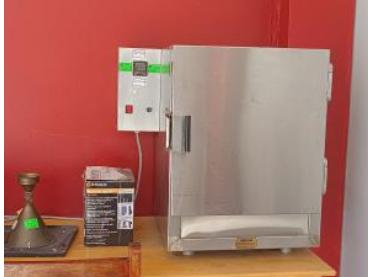
VISITA AL ÁREA DE LABORATORIO DE LA SUPERVISIÓN: SUELOS Y CONCRETO

SE APRECIA EL EQUIPO DE LABORATORIO EN OBRA ESTÁN CALIBRADOS, LA ULTIMA CALIBRACIÓN REALIZADA FUE EL 14 DE JUNIO DEL 2023, ESTOS EQUIPOS SON: -1 HORNO

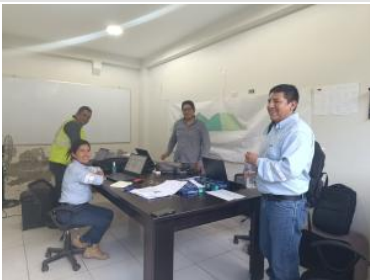
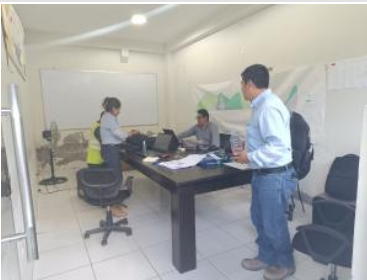
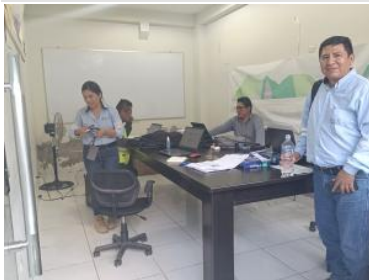
VISITA A LAS INTALACIONES DEL CONTRATISTA: OFICINA DE INGENIERÍA, TOPOGRAFÍA.

SE APRECIA LA ASISTENCIA DE LOS ESPECIALISTAS EN LA OBRA: JEFE OFICINA INGENIERÍA, INGENIERO AMBIENTAL, ESPECIALISTA EN TOPOGRAFÍA, ESPECIALISTA OFICINA TÉCNICA.

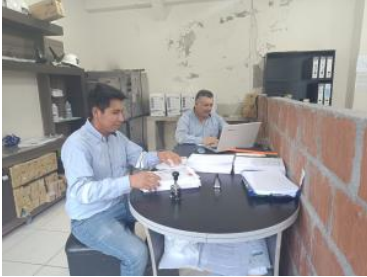
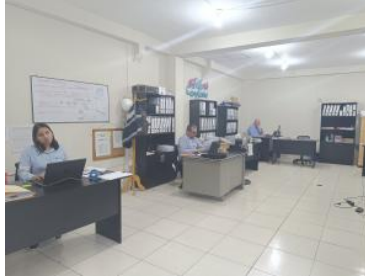
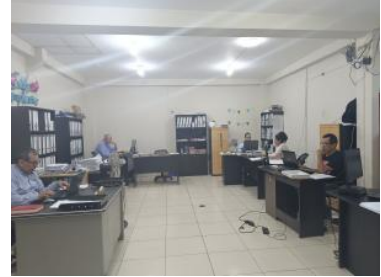
VISITA A LAS INSTALACIONES DEL CONTRATISTA: OFICINA TECNICA Y ADMINISTRATIVA.

SE APRECIA LA ASISTENCIA DE LOS ESPECIALISTAS, PERSONAL ADMINISTRATIVO Y OTROS COLABORADORES DEL CONTRATISTA EN LA OBRA: RESIDENTE DE OBRA, ESPECIALISTA EN CALIDAD, ASISTENTE DE OFICINA TÉCNICA, ADMINISTRADOR DE PROYECTO, ASISTENTE ADMINISTRATIVO, RECURSOS HUMANOS, ASISTENTE DE RECURSOS HUMANOS.
