BITACORA ELECTRÓNICA DE OBRA

NUMERO DE INFORME No. 0123-2023
 CONTRATO DE OBRA: No. 127-2018-MTC/ 20
 EMPRESA CONTRATISTA: CHINA RAILWAY 20 BUREAU GROUP CORPORATION
 OBRA: "CONSERVACIÓN POR NIVELES DE SERVICIO Y OPERACIÓN DEL CORREDOR VIAL; HUANUCO- LA UNION- HUALLANCA –DV. ANTAMINA – EMP.PE 3N" (TINGO CHICO) - NUEVAS FLORES - LLATA- ANTAMINA - TRAMO 1 LONGITUD: 52.92 KMS.
 MONTO DEL CONTRATO : S/ 1,241,495,685.46 INCLUYE IGV
 MONTO DEL CONTRATO TRAMO 1 (OI-1) ; S/ 323,942,616.32 Nuevo Monto del Presupuesto OI-1 S/ 395 427 697,64,Inc. I.G.V con precios a junio 2018
 SUPERVISOR: CONSORCIO SUPERVISOR LOUIS BERGER - HOB
 CONTRATO DE CONSULTORIA DE OBRA N° 144 -2018-MTC/20.2
 MONTO DEL CONTRATO DE CONSULTORIA: S/. 123,625,905,13 INCLUYE IGV
 MONTO ASIGNADO AL PRIMER TRAMO (PRIMER EQUIPO) : S/ 27,450,314.74 INCLUYE IGV LA OBRA ACTUALMENTE SE ENCUENTRA EN EJECUCION

- VISITA DE SEGUIMIENTO Y MONITOREO A LAS OFICINAS DE SUPERVISION Y CONTRATISTA
 - VISITA DE SEGUIMIENTO Y MONITOREO AL TRAMO 1 DESDE KM. 0+0000 (CIUDAD DE HUANUCO) AL KM. 46+800 (ZONA DE ASFALTADO)

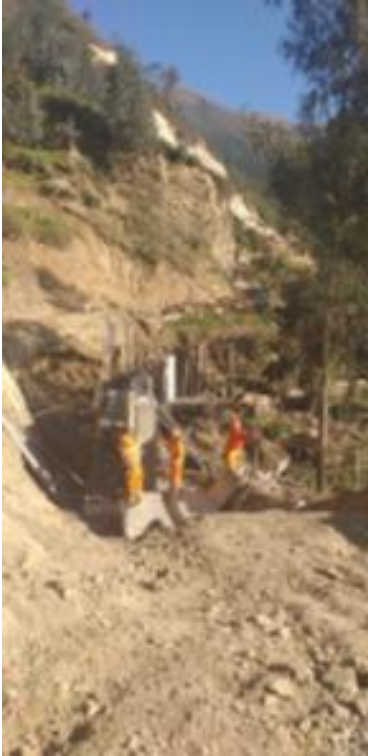
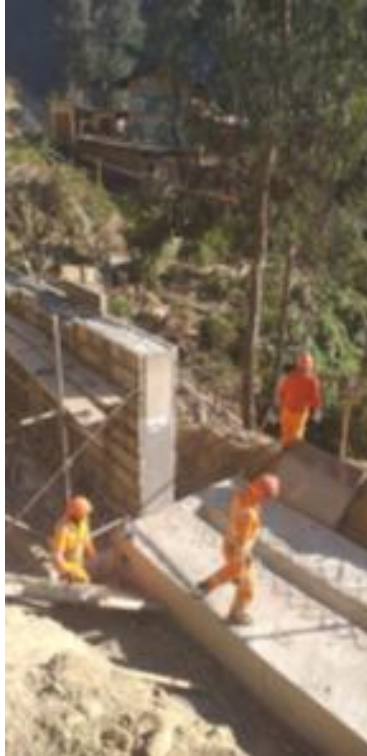
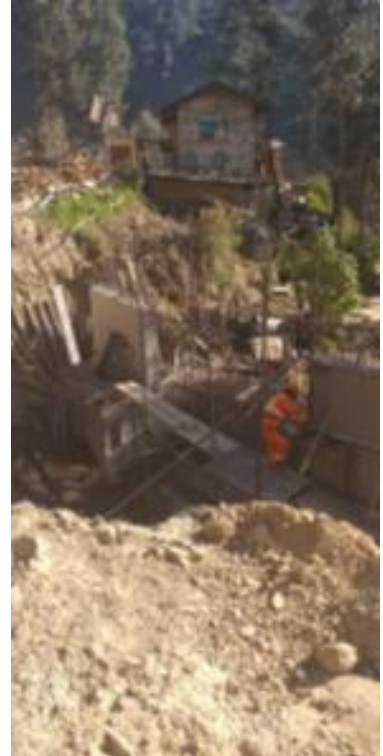
PROGRESIVA KM. 28+612
CODIGO:500 DRENAJE
PARTIDA : 503.1 ENCOFRADO Y DESENCOFRADO
PARTIDA: 504.A ACERO DE REFUERZO

En la progresiva Km. 28+612 se realiza la colocación de acero de refuerzo y la colocación de encofrado para la construcción de muro de concreto armado, se utiliza herramientas menores, trabajan : 1 capataz, 6 oficiales

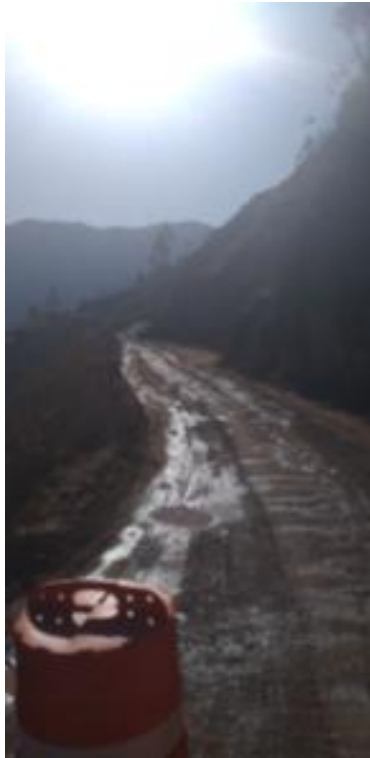
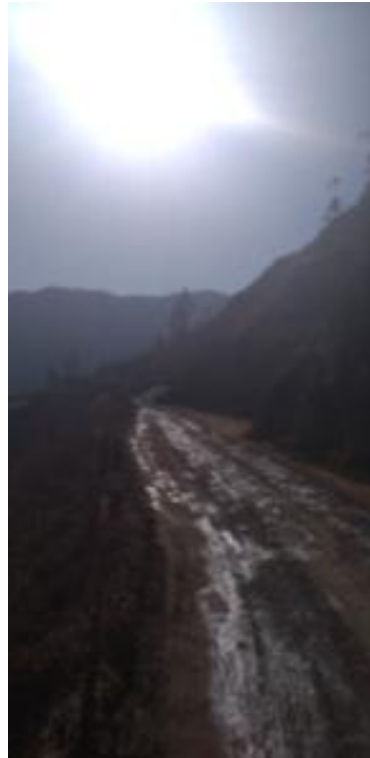
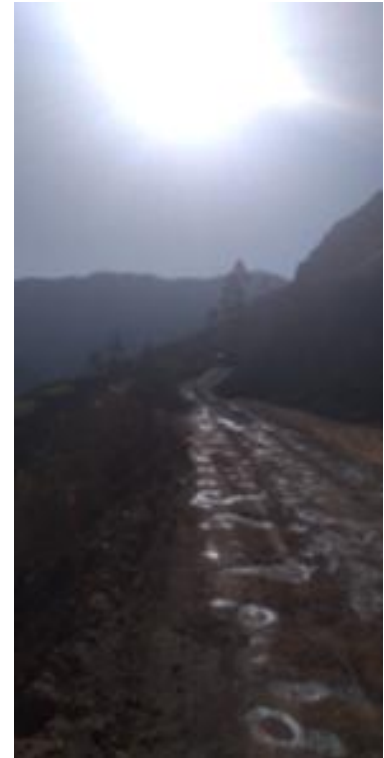
PROGRESIVAS KM. 38+200 AL KM. 38+280
CODIGO: 200 MOVIMIENTO DE TIERRAS
PARTIDA 202.B EXCAVACION EN MATERIAL SUELTO

En la progresiva 38+200 AL KM. 38+280 se realiza corte en el talud superior derecho de la vía donde se utiliza una excavadora de oruga, una construyendo banqueta y otra para la carga del material , se utiliza 4 volquetes, trabajan: 1 capataz, 1operador, 2 obreros, 4 choferes, 2 vigías

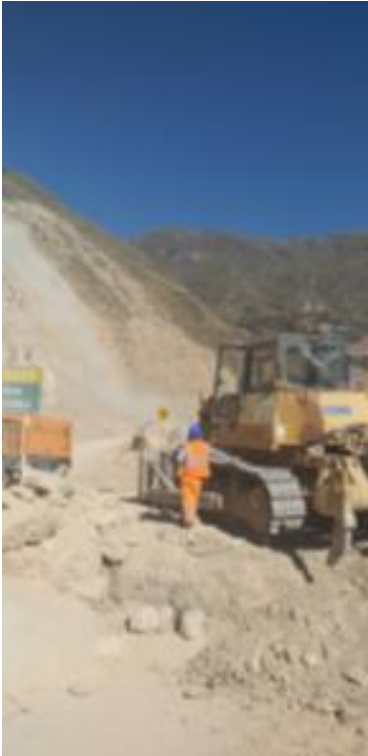
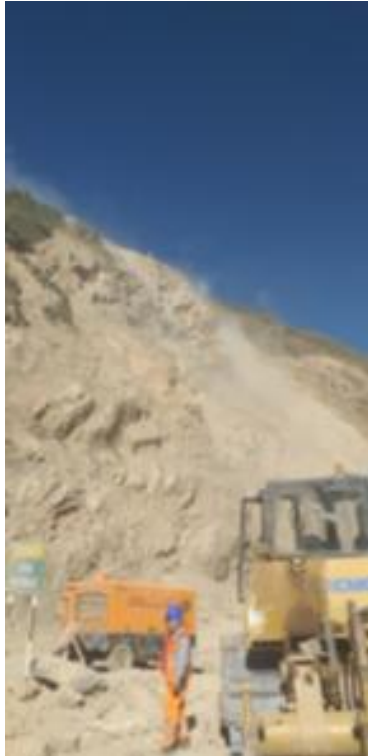
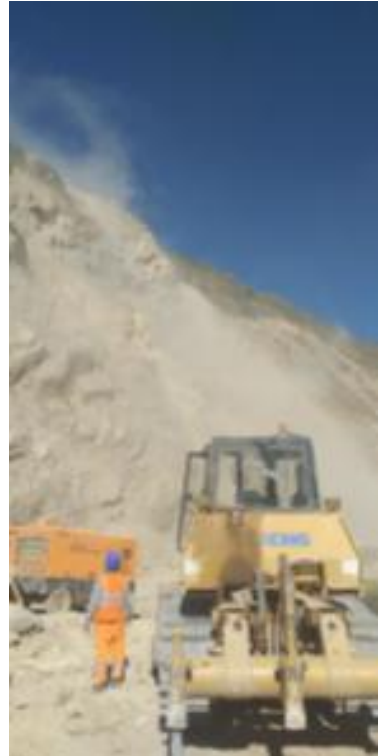
PROGRESIVA KM. 43+700
VISITA DE SEGUIMIENTO Y MONITOREO AL TRAMO 1 (OI-T1); CANTERA KM. 43+700 UTILIZADO PARA EL TRAMO 2

En la progresiva Km. 43+700 se ubica una cantera utilizado para el tramo 2, en el talud superior trabaja una excavadora de oruga y una perforadora rock drill , en la parte de la carretera existente se utiliza un tractor de oruga, trabajan 1 capataz, 3 operadores, 2 obreros, 2 vigías.

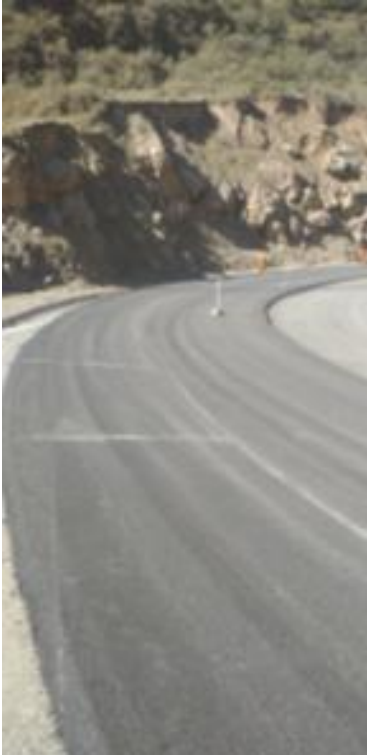
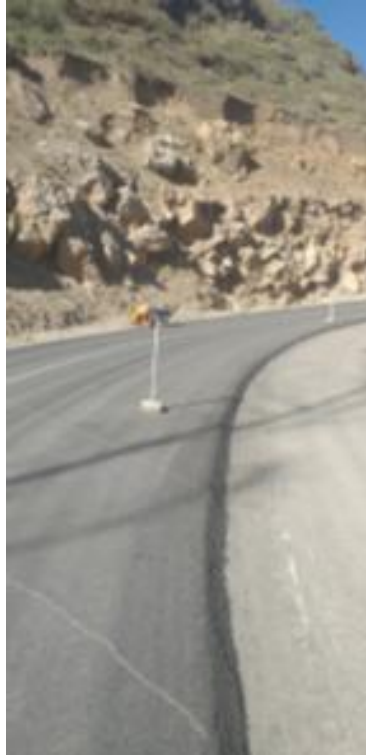
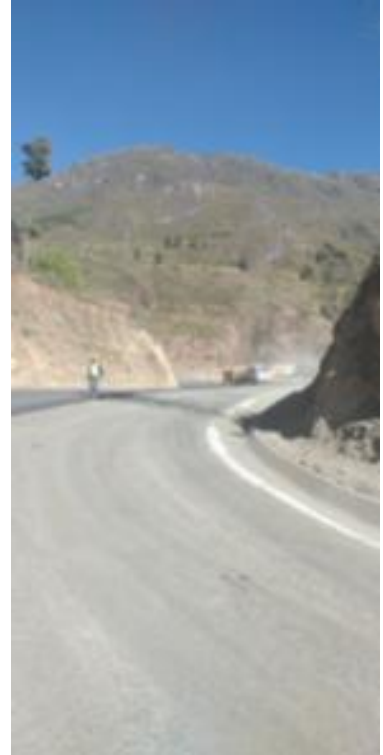
PROGRESIVA KM. 46+630 al KM. 47+020
VISITA DE SEGUIMIENTO Y MONITOREO AL TRAMO 1 (OI-T1) : ASFALTADO EN EL LADO
IZQUIERDO DE LA VIA
CODIGO: 400 PAVIMENTOS
CODIGO 400.B PAVIMENTOS FLEXIBLES
PARTIDA 423. A PAVIMENTO DE CONCRETO ASFALTICO EN CALIENTE

En las progresivas Km. 46+630 al Km. 47+020 en el lado izquierdo de la via se verifica que ayer se ha realizado el asfaltado en caliente, utilizando una pavimentadora de asfalto, 1 compactadora neumática y 2 compactadoras de rodillos Trabajan: 1 capataz, 4 operadores, 3 ayudantes, 8 peones, 2 vigías

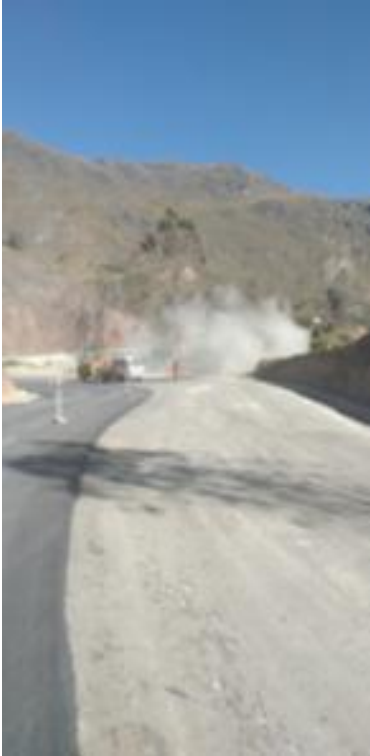
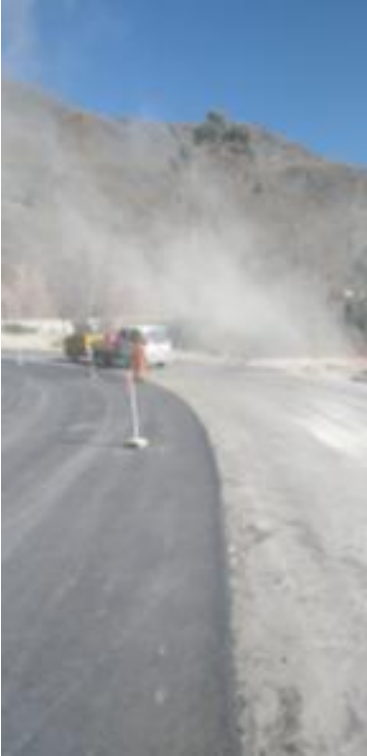
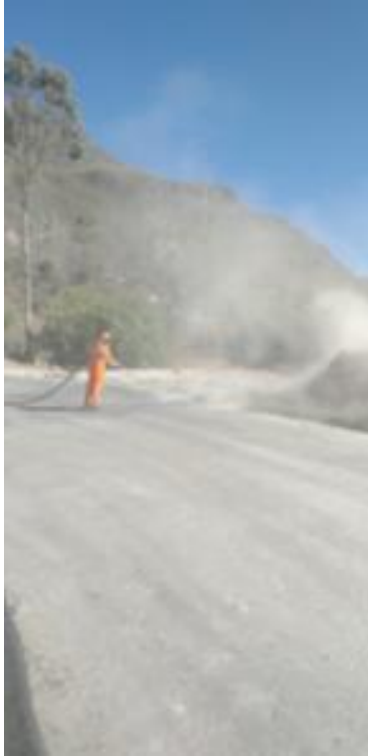
PROGRESIVA KM. 46+600 al KM. 47+020
VISITA DE SEGUIMIENTO Y MONITOREO AL TRAMO 1 (OI-T1) : LIMPIEZA Y SOPLADO DEL LADO DERECHO DE LA VIA

En las progresivas Km. 46+600 al Km. 47+020 en el lado derecho de la via se realiza la limpieza y soplado de la superficie para iniciar el asfaltado en caliente, utilizando un equipo compresor y herramientas menores. Trabajan: 1 capataz, 1 operador, 6 ayudantes, 2 vigías

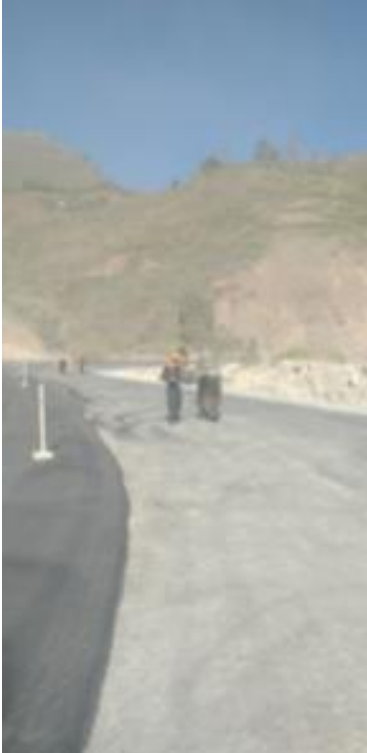
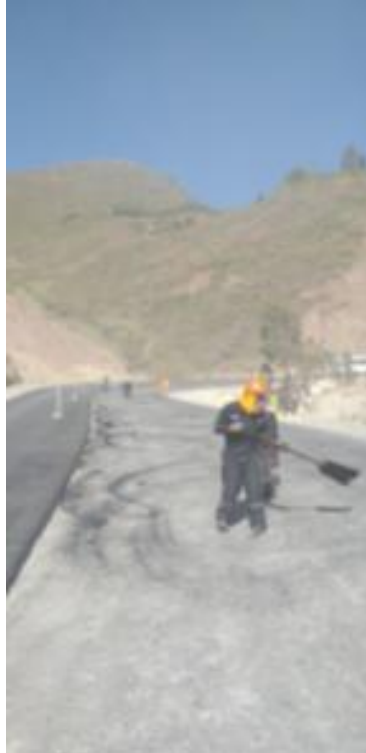
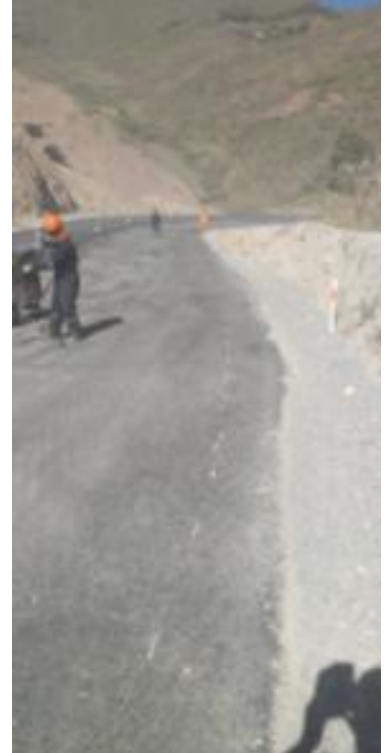
PROGRESIVA KM. 46+600 al KM. 47+020
VISITA DE SEGUIMIENTO Y MONITOREO AL TRAMO 1 (OI-T1) : COLOCACION DE LIGA Y MARCADO DEL LADO DERECHO DE LA VIA

En las progresivas Km. 46+600 al Km. 47+020 en el lado derecho de la via se realiza la colocación de liga y marcado de la superficie para iniciar el asfaltado en caliente, utilizando herramientas menores. Trabajan: 1 capataz, 1 operador, 2 ayudantes, 2 vigías

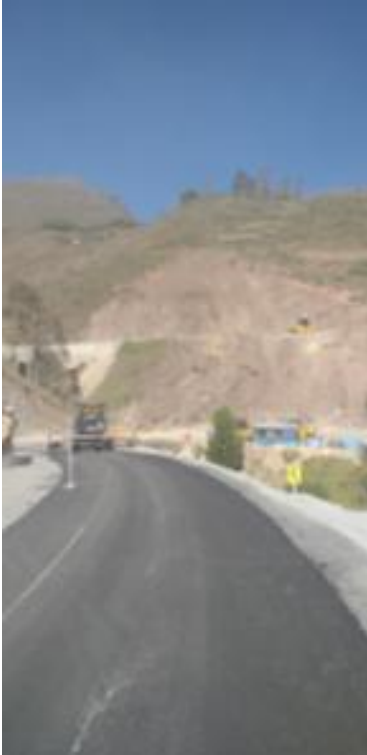
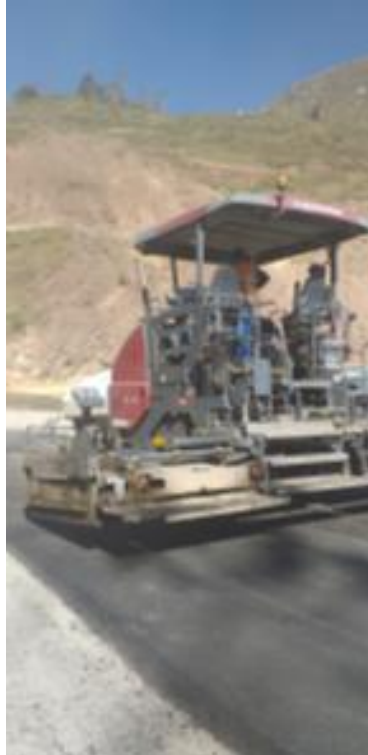
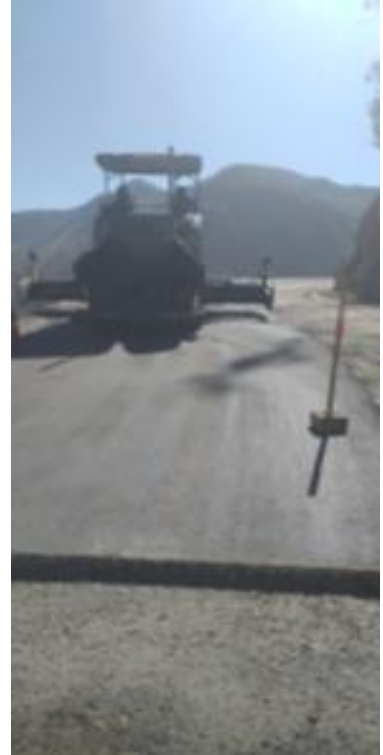
PROGRESIVA KM. 46+625 al KM. 46+630

En las progresivas Km. 46+625 al Km. 46+630 en el lado izquierdo de la via se verifica que falto asfaltar este pequeño tramo, se prepara la maquinaria para iniciar el asfaltado en caliente, utilizando una pavimentadora de asfalto, 1 compactadora neumática y 2 compactadoras de rodillos Trabajan: 1 capataz, 4 operadores, 3 ayudantes, 8 peones, 2 vigías

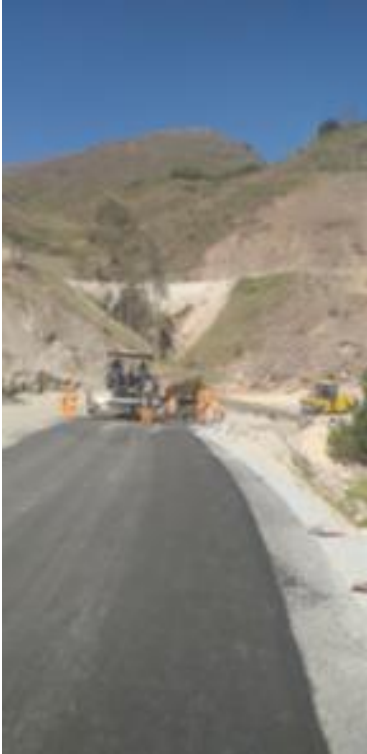
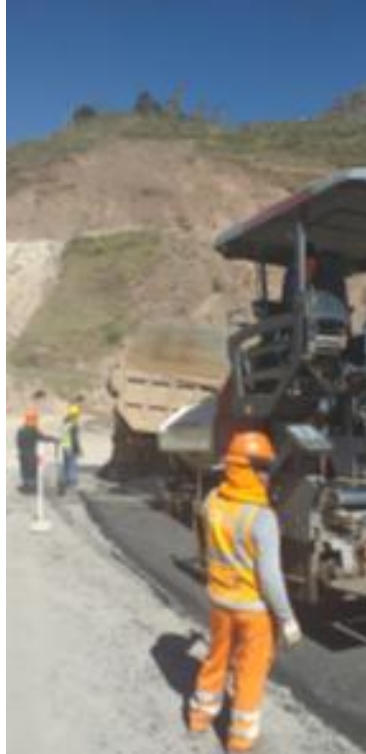
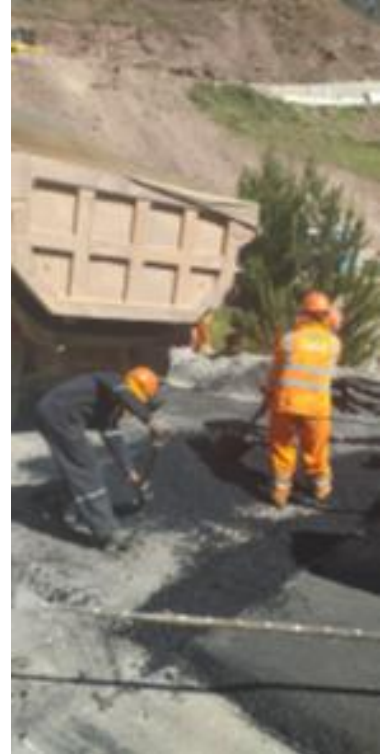
PROGRESIVA KM. 46+625 al KM. 46+630

En las progresivas Km. 46+625 al Km. 46+630 en el lado izquierdo de la via se realiza el asfaltado de este pequeño tramo, se utiliza una pavimentadora de asfalto, 1 compactadora neumática y 2 compactadoras de rodillos Trabajan: 1 capataz, 4 operadores, 3 ayudantes, 8 peones, 2 vigías

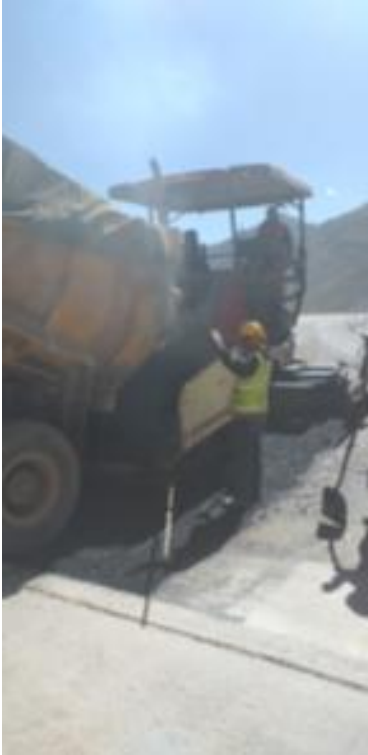
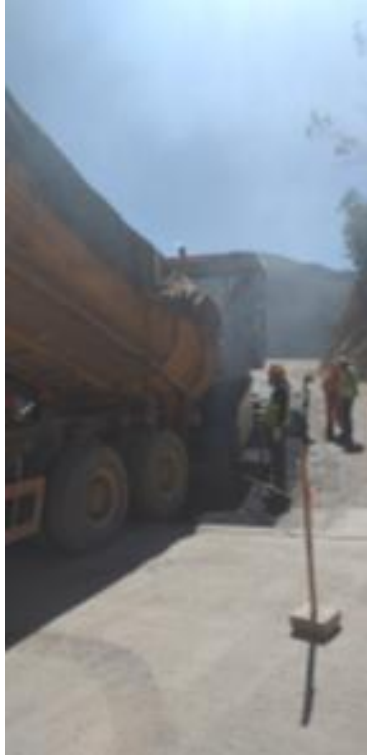
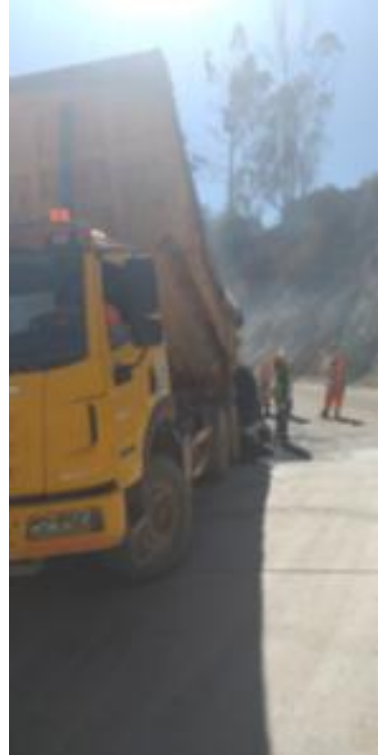
PROGRESIVA KM. 46+625 al KM. 46+630
 VISITA DE SEGUIMIENTO Y MONITOREO AL TRAMO 1 (OI-T1) : FINALIZACION DEL ASFALTADO EN EL LADO IZQUIERDO DE LA VIA
 CODIGO: 400 PAVIMENTOS
 CODIGO 400.B PAVIMENTOS FLEXIBLES
 PARTIDA 423. A PAVIMENTO DE CONCRETO ASFALTICO EN CALIENTE

En las progresivas Km. 46+625 al Km. 46+630 en el lado izquierdo de la via se termina el asfaltado de este pequeño tramo, se utiliza una pavimentadora de asfalto, 1 compactadora neumática y 2 compactadoras de rodillos Trabajan: 1 capataz, 4 operadores, 3 ayudantes, 8 peones, 2 vigías Se utilizo un volquete y un chofer.

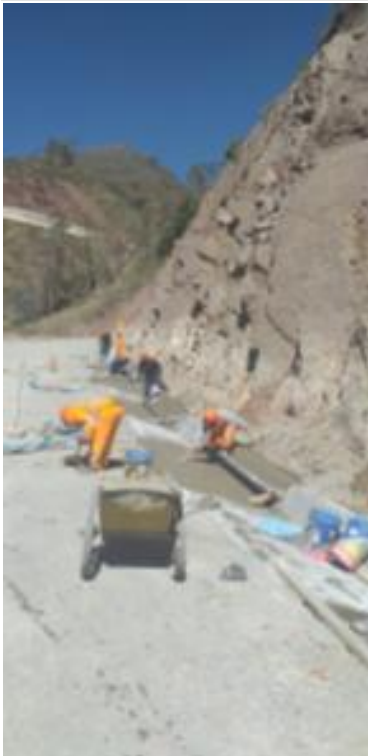
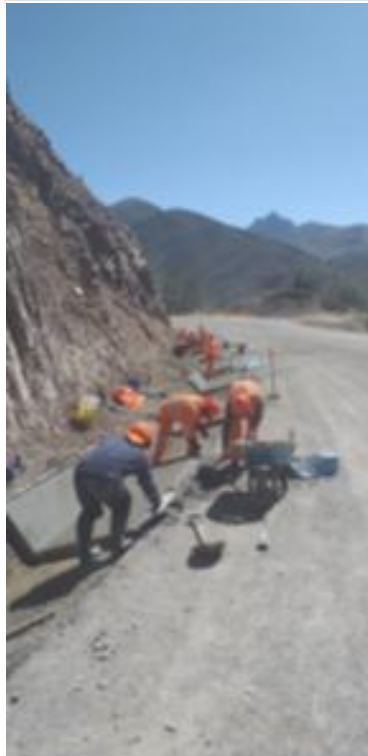
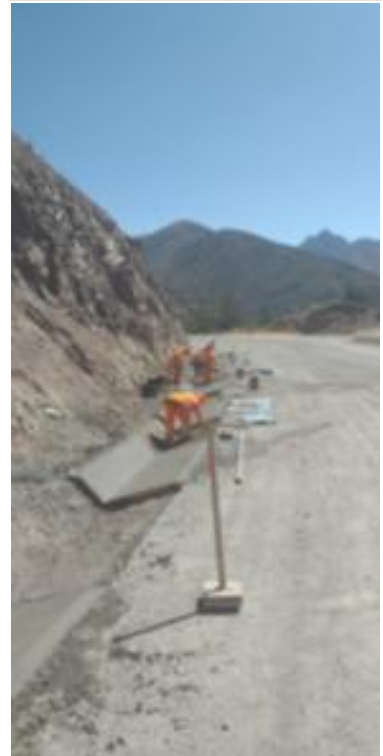
PROGRESIVAS KM. 46+100 AL KM. 46+300 lado derecho
CODIGO 500 DRENAJE
PARTIDA 501-E EXCAVACION NO CLASIFICADA PARA ESTRUCTURAS
PARTIDA 503.T ENCOFRADO Y DEENCOFRADO
PARTIDA 520.A1 CUNETAS REVESTIDAS EN CONCRETO TIPO C-1

En las progresivas Km. 46+100 al Km. 46+300 se ha realizado la excavación no clasificada para estructuras y se esta realizando el encofrado y vaciado de concreto para la construcción de cunetas tipo 1 (triangulares) , en el lado derecho de la vía, Se utiliza 2 camión mixer, vibrador de concreto, herramientas menores, trabajan: 1 capataz, 2 operadores de mixer, 17 obreros
