## BITACORA ELECTRÓNICA DE OBRA

INFORME Y/O REPORTE N°007\_CONTRATO N°68-2023-MNT. TÚNEL MACHUPICCHU/NSCP.2023.  
 CONTRATO DE OBRA: N° 057-2021-MTC/ 20, del 07.06.2021  
 EMPRESA CONTRATISTA: CONSORCIO CARRETERA CUSCO  
 OBRA: "MEJORAMIENTO DE LA CARRETERA SANTA MARÍA - SANTA TERESA - PUENTE HIDROELÉCTRICA MACHUPICCHU, ITEM B.- CONSTRUCCIÓN DE TÚNEL Y ACCESOS".  
 MONTO DEL CONTRATO: S/ 166,167,111.89 INCLUYE IGV  
 NUEVO MONTO CONTRACTUAL: S/ 169,403,678.35 INCLUYE IGV: este monto es incluido y deducido por los Adicionales y deductivos vinculantes aprobados según RD.  
 PLAZO DE EJECUCIÓN CONTRACTUAL: 900 dc  
 INICIO DEL PLAZO CONTRACTUAL: 23 de junio del 2021  
 TERMINO DEL PLAZO CONTRACTUAL: 9 de diciembre del 2023  
 SUSPENSIÓN DE PLAZO: 123 dc  
 SUPERVISOR: CONSORCIO SUPERVISOR SANTA TERESA  
 CONTRATO DE CONSULTORÍA DE OBRA N° 035 -2021-MTC/20.2, del 19.03.2021.  
 MONTO DEL CONTRATO DE CONSULTORÍA: S/. 14,391,447,86 INCLUYE IGV

DEL MONITOREO:  
 - VISITA DE SEGUIMIENTO Y MONITOREO A LAS OFICINAS DE SUPERVISIÓN Y CONTRATISTA.  
 - VISITA DE SEGUIMIENTO Y MONITOREO AL TÚNEL DEL KM6+240-KM8+027

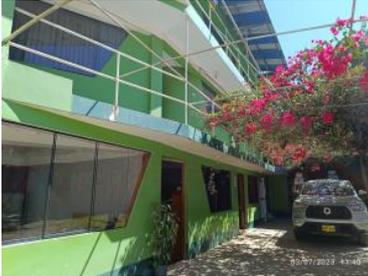
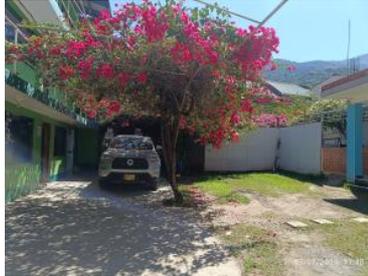
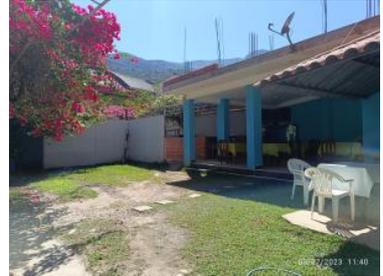
RECURSO SUPERVISIÓN

SE APRECIA ALQUILER DE OFICINAS, VIVIENDA PARA LOS COLABORADORES DE LA SUPERVISIÓN "CONSORCIO SUPERVISOR SANTA TERESA"

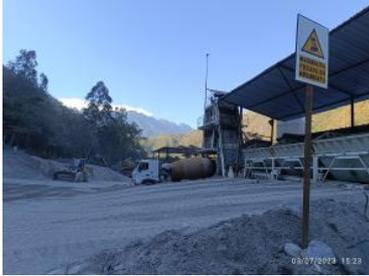
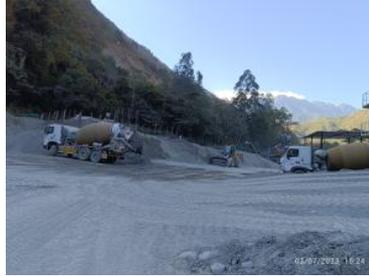
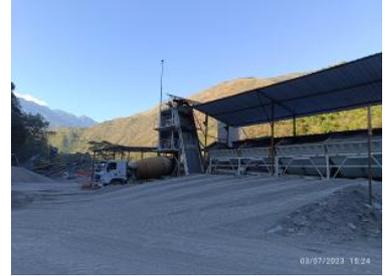
PROGRESIVA KM4+980  
PLANTA DE CONCRETO

SE APRECIA ELBAORACIÓN DE CONCRETO PARA REVESTIMIENTO F'C=380KG/CM2  
MO: 1 LABORATORISTA, 3 OPERADORES, 1 OPERARIO, 5 PERSONAL DE PISO.  
EM: PLANTA DE CONCRETO, 3 MIXER

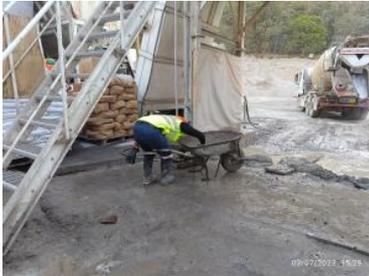
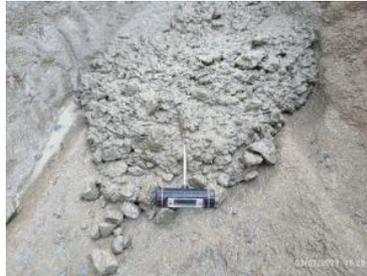
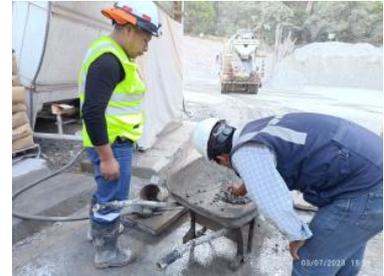
PROGRESIVA KM4+980  
CONTROL DE CALIDAD CONCRETO REVESTIMIENTO F'C=380KG/CM2

SE APRECIA A LA SUPERVISIÓN Y AL CONTRATISTA CONTROLAR LA TEMPERATURA DEL CONCRETO.  
MO: 2 TÉCNICO LABORATORIO DE LA SUPERVISIÓN Y CONTRATISTA.  
EM: TERMOMETRO, HERRAMIENTA MANUALES

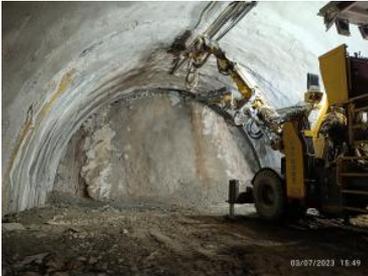
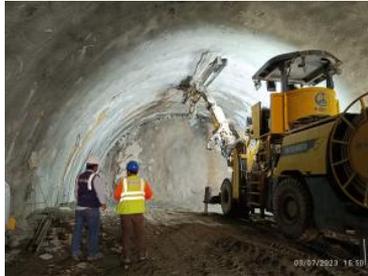
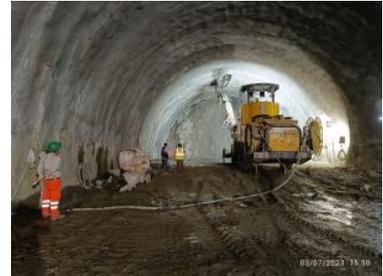
PROGRESIVA KM 7+932  
INSTALACIÓN DE MICROPILOTES

SE APRECIA INSTALACIÓN DE MICROPILOTES (38 MICROPILOTES)  
MO: 1 CAPATAZ, 3 OPERADORES, 1 OPERARIO 4 OFICIALES (PERSONAL DE PISO, ) 1 MECÁNICO, 1  
ELECTRICISTA, 1 VIGÍA.  
EM: 1 JUMBO, 1 TELEHANDLER, 1 CARGADOR FRONTAL.

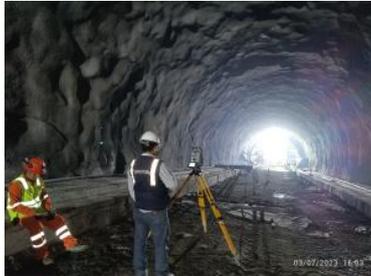
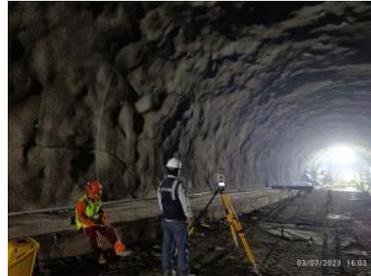
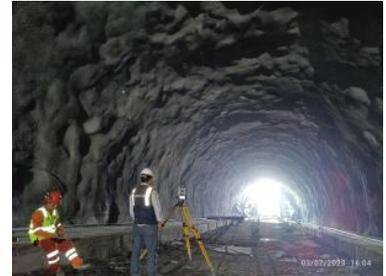
PROGRESIVA KM6+950-KM7+000  
ESCANEO DE SHOTCRETE

EL ESCANEO DE SHOTCRETE SE REALIZO DESDE EL KM6+950 AL KM7+000 PARA CALCULAR O CUANTIFICAR EL PORCENTAJE DE SHOTCRETE UTILIZADO.  
MO: 1 TOPOGRAFO, 1 AUXILIAR EN TOPOGRAFIA.  
EM: 1 ESTACION TOTAL ROBOTICA, 1PRISMA

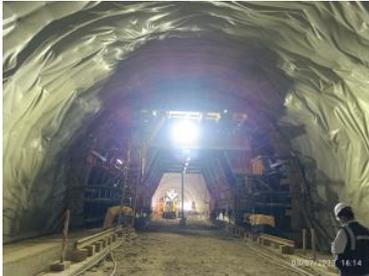
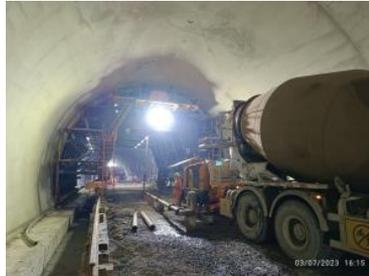
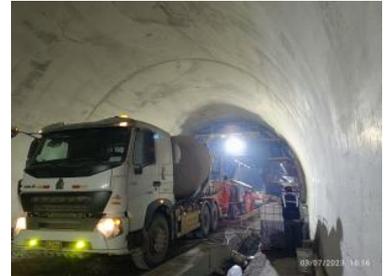
PROGRESIVA KM6+817-KM6+829  
VACIADO DE CONCRETO DE REVESTIMIENTO EN TÚNEL

• Vaciado de Concreto de revestimiento de  $f'c=380\text{kg/cm}^2$  en el Túnel del KM6+817-KM6+829.

SE REALIZA EL VACIADO DE CONCRETO PARA EL REVESTIMIENTO EN EL TÚNEL DEL KM6+817-KM6+829 (SECCIÓN DEL ENCOFRADO DEL ANDAMIO DESLIZANTE DE 12M)  
MO: 1 CAPATAZ, 2 OFICIALES, 1 MECÁNICO, 3 OPERADORES  
EM: 3 MIXER, 1 BOMBA DE CONCRETO, 1 ENCOFRADO METÁLICO (12 M)

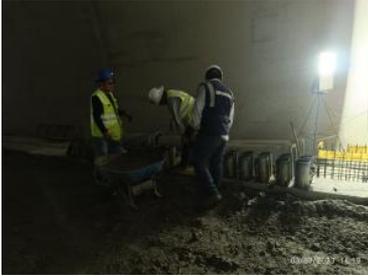
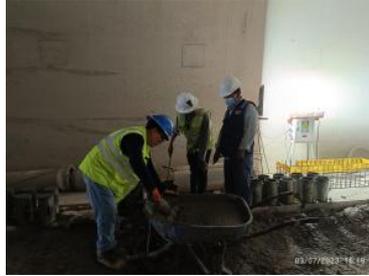
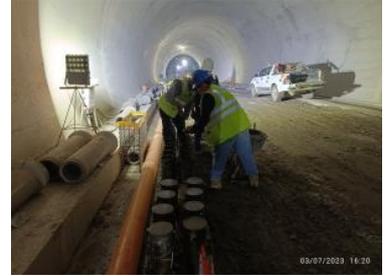
PROGRESIVA KM6+817-KM6+829  
CONTROL DE CALIDAD DEL VACIADO DEL CONCRETO DE REVESTIMIENTO EN TÚNEL

SE REALIZO EL VACIADO DEL CONCRETO DE REVESTIMIENTO DEL KM6+817-KM6+829 , Y PARA EL CONTROL DE LA RESISTENCIA DEL CONCRETO SE EXTRAJERON 18 MUESTRAS PARA SUS ENSAYOS RESPECTIVOS.  
MO: 1 TÉCNICO EN EN CONTROL DE CALIDAD DEL CONTRATISTA, 1 AUXILIAR DE LABORATORIO CONTRATISTA, 1 TÉCNICO EN EN CONTROL DE CALIDAD DEL CONTRATISTA.  
EM: 1 EQUIPO PARA MEDIR EL SLUMP, 18 MOLDES PARA MUESTRAS DE CONCRETO (BRIQUETAS), HERRAMIENTAS MANUALES.

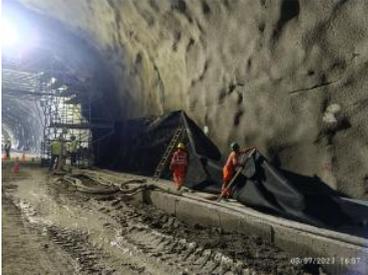
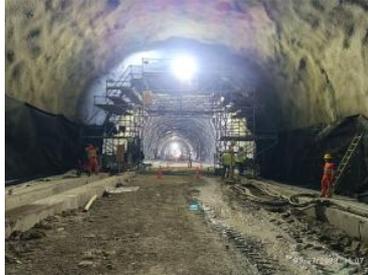
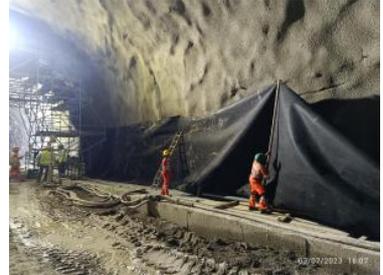
PROGRESIVA KM6+905- KM6+925

• Se está realizando el tendido o colocación geotextil (lado axial), lamina de impermeabilización de 2mm, tubería de  $\varnothing 110\text{mm}$  KM 6+905-KM6+925

COLOCACIÓN GEOTEXTIL (LADO AXIAL), LAMINA DE IMPERMEABILIZACIÓN DE 2MM, TUBERÍA DE Ø110MM.

SE APRECIA TENDIDO DEL GEOTEXTIL, RECUBIERTA POR LA LAMINA IMPERMEABILIZANTE DE 2MM Y LA COLOCACIÓN DE TUBERÍA; PARA LA EJECUCIÓN DE ESTAS ACTIVIDADES SE CUENTA CON LOS EQUIPOS Y MAQUINARIAS NECESARIAS Y UN ANDAMIO DESLIZANTE DE 5M.

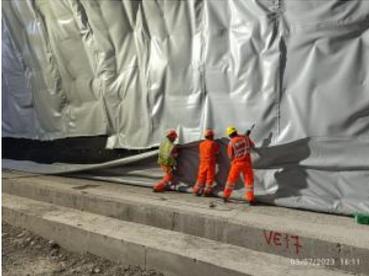
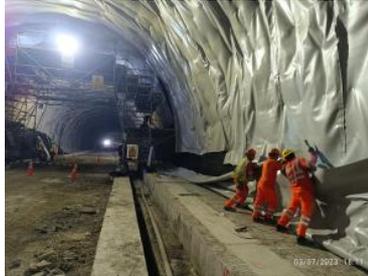
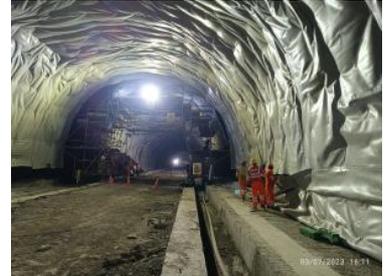
PROGRESIVA KM6+905- KM6+925  
COLOCACIÓN GEOTEXTIL, LAMINA DE IMPERMEABILIZACIÓN DE 2MM, TUBERÍA DE ø110MM.

SE APRECIA TENDIDO DEL GEOTEXTIL, RECUBIERTA POR LA LAMINA IMPERMEABILIZANTE DE 2MM Y LA COLOCACIÓN DE TUBERÍA; PARA LA EJECUCIÓN DE ESTAS ACTIVIDADES SE CUENTA CON LOS EQUIPOS Y MAQUINARIAS NECESARIAS Y UN ANDAMIO DESLIZANTE DE 5M.  
MO: 1 CAPATAZ, 6 OFICIALES, 1 PEÓN  
EM: ANDAMIO DESLIZANTE. HERRAMIENTAS MANUALES.
