## BITACORA ELECTRÓNICA DE OBRA

Confirma Bitacora:	Nro Informe:	Fecha Informe:	Nombre De La Obra:	Personal Encargado:
Si	127	04 - 07 - 2023	Corredor Vial: Huánuco - La Unión-Huallanca, Dv. Antamina/Emp. PE-3N (Tingo Chico) - Nuevas Flores - Llata - Antamina, Tramo I	BORIS WALTER AYLLÓN CARCELÉN

NUMERO DE INFORME No. 0127-2023  
 CONTRATO DE OBRA: No. 127-2018-MTC/ 20  
 EMPRESA CONTRATISTA: CHINA RAILWAY 20 BUREAU GROUP CORPORATION  
 OBRA: "CONSERVACIÓN POR NIVELES DE SERVICIO Y OPERACIÓN DEL CORREDOR VIAL; HUANUCO- LA UNION- HUALLANCA –DV. ANTAMINA – EMP.PE 3N" ( TINGO CHICO) - NUEVAS FLORES - LLATA- ANTAMINA - TRAMO 1 LONGITUD: 52.92 KMS.  
 MONTO DEL CONTRATO : S/ 1,241,495,685.46 INCLUYE IGV  
 MONTO DEL CONTRATO TRAMO 1 ( OI-1) ; S/ 323,942,616.32 Nuevo Monto del Presupuesto OI-1 S/ 395 427 697,64,Inc. I.G.V con precios a junio 2018  
 SUPERVISOR: CONSORCIO SUPERVISOR LOUIS BERGER - HOB  
 CONTRATO DE CONSULTORIA DE OBRA N° 144 -2018-MTC/20.2  
 MONTO DEL CONTRATO DE CONSULTORIA: S/. 123,625,905,13 INCLUYE IGV  
 MONTO ASIGNADO AL PRIMER TRAMO (PRIMER EQUIPO) : S/ 27,450,314.74 INCLUYE IGV LA OBRA  
 ACTUALMENTE SE ENCUENTRA EN EJECUCION

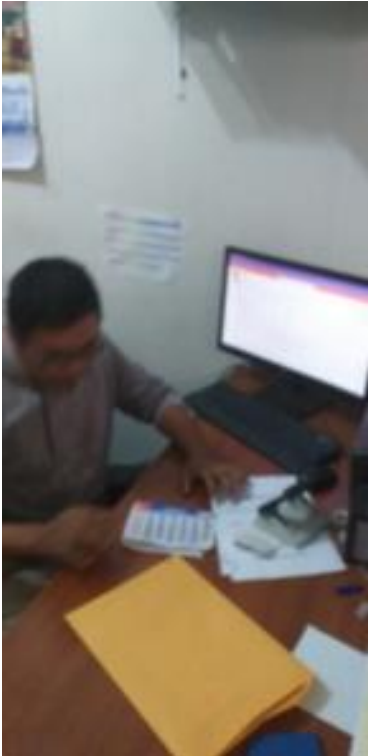
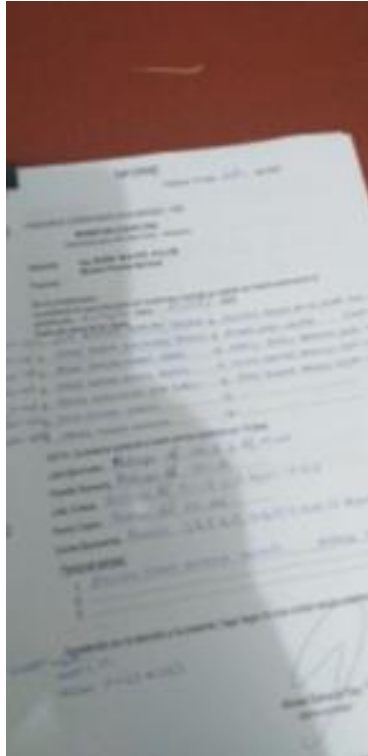
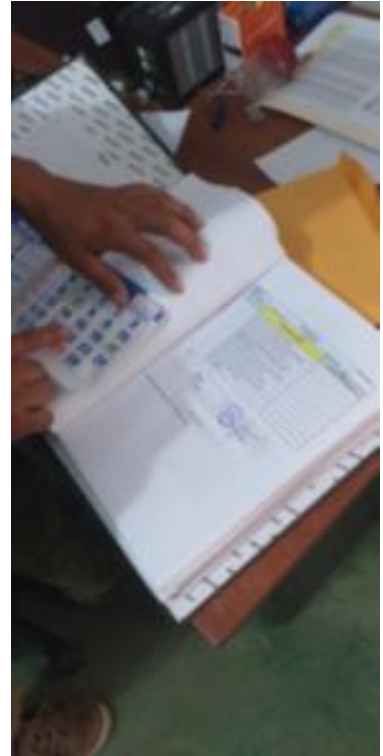
VISITA DE SEGUIMIENTO Y MONITOREO A LAS OFICINAS DE LA SUPERVISION: EN BUSCA DEL CUADERNO DE OBRA Y EL TAREO DIARIO

En la ciudad de Huánuco, en el jiron Progreso , cuadra 3 se realiza visita de seguimiento y monitoreo a las oficinas de la supervisión, donde se busca el cuaderno de obra, donde se logra el acceso al mismo y se busca el tareo diario firmados por el personal de la supervisión.

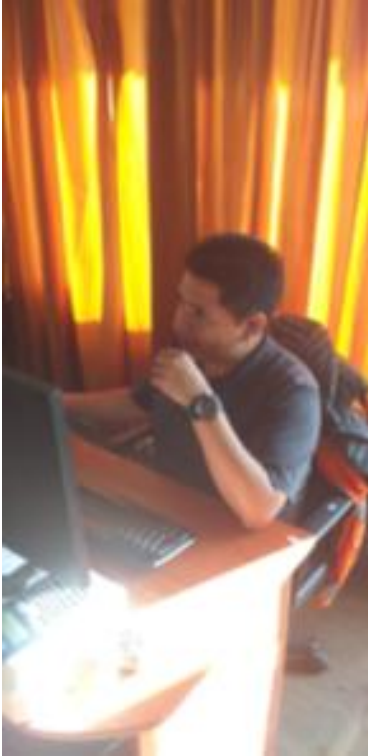
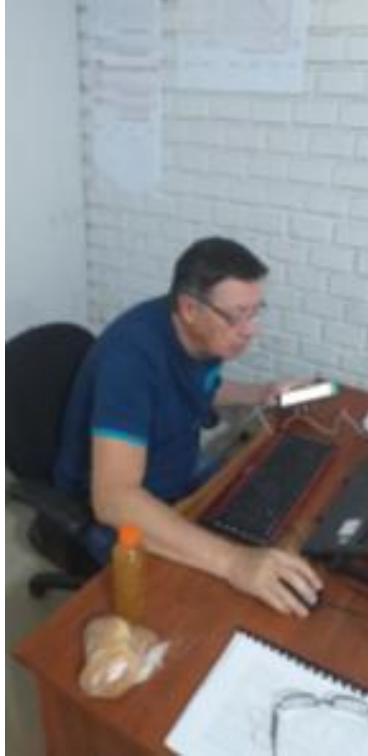
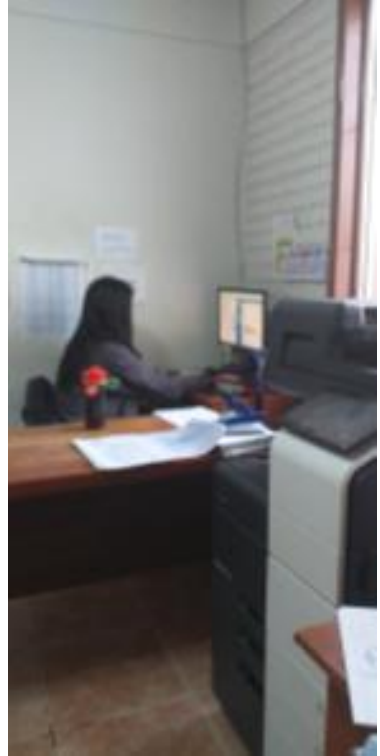
CIUDAD DE HUANUCO  
VISITA DE SEGUIMIENTO Y MONITOREO A LAS OFICINAS DE LA SUPERVISION:

En la ciudad de Huánuco, en el jiron Progreso , cuadra 3 se realiza visita de seguimiento y monitoreo a las oficinas de la supervisión, donde se verifica la presencia del personal especialista, técnico y administrativo de la supervisión realizando trabajos de oficina.

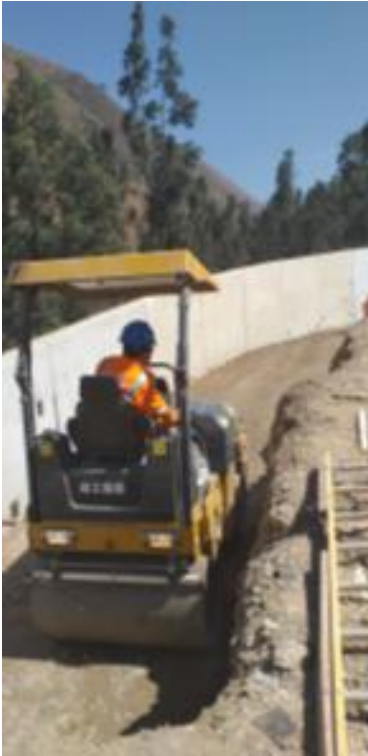
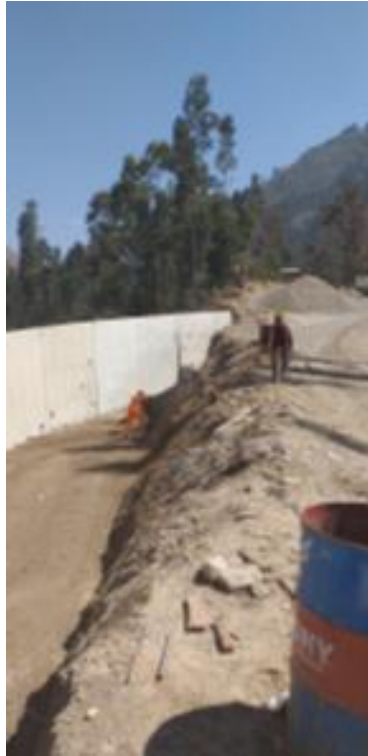
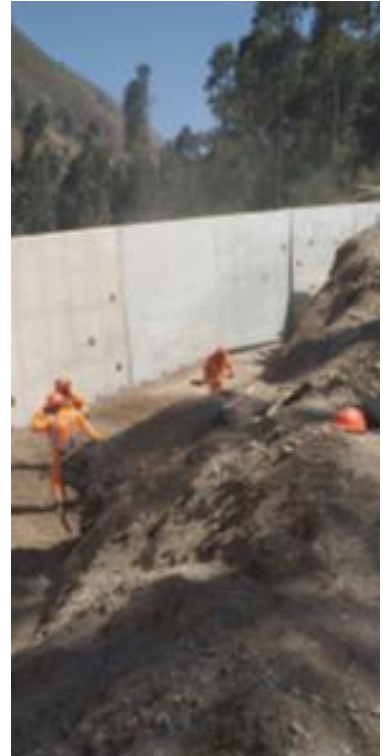
PROGRESIVA KM. 17+506 AL KM. 17+559  
CODIGO. DRENAJE  
PARTIDA: 502.A RELLENO PARA ESTRUCTURAS

En las progresivas Km. 17+506 al Km. 17+559 se realiza el relleno para estructuras , donde se utiliza una mini compactadora de doble rodillo, una retroexcavadora y herramientas menores, donde trabajan 1 capataz, 2 operadores, 4 obreros.

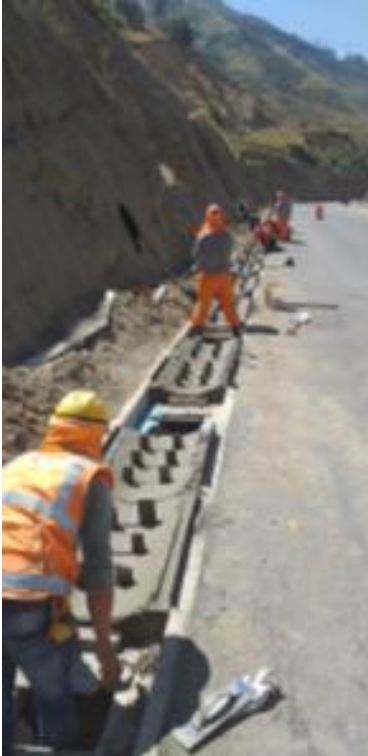
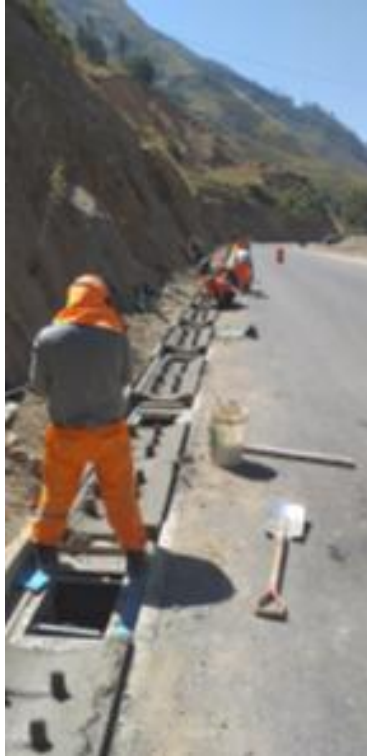
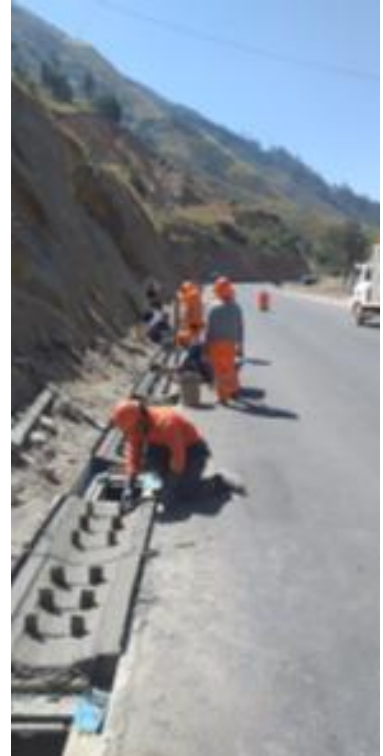
PROGRESIVA KM. 22+400 AL KM. 22+500  
VISITA DE SEGUIMIENTO Y MONITOREO AL TRAMO 1: CONSTRUCCION DE TAPAS DE CUNETAS TIPO 2 CONSTRUIDAS ( LADO IZQUIERDO)

En las progresivas km. 22+400 al Km. 22+500 se realiza la construcción de tapas de cunetas tipo 2 construidas, en el margen izquierdo de la vía, donde se utiliza herramientas menores, trabajan 1 capataz, 8 obreros,

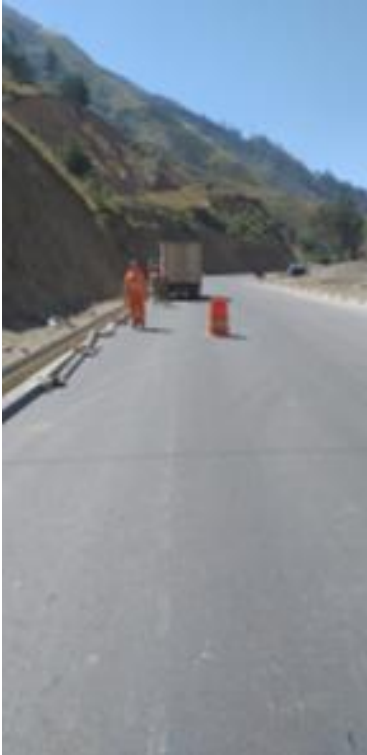
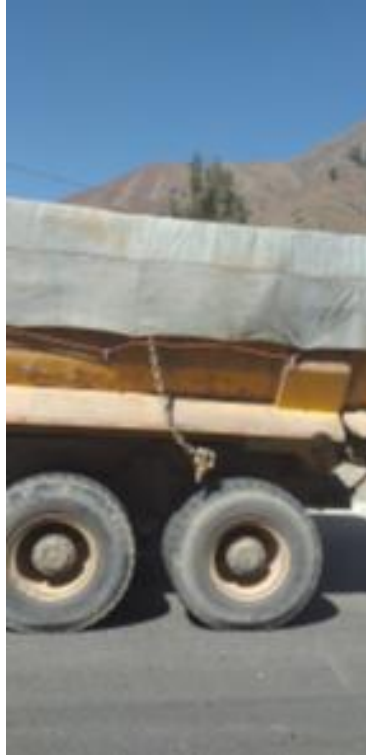
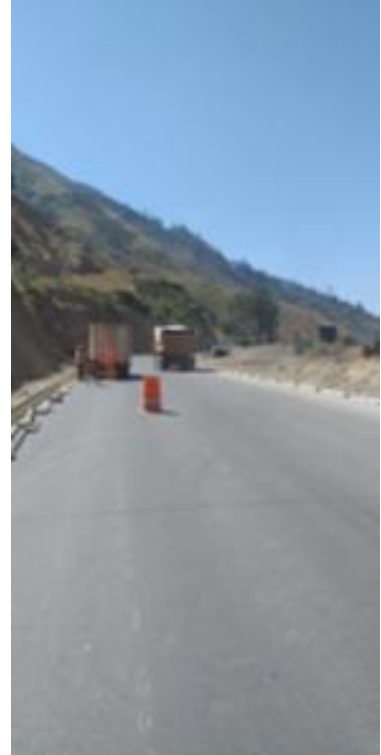
PROGRESIVA KM. 22+400 al KM. 22+600

VISITA DE SEGUIMIENTO Y MONITOREO AL TRAMO 1 ( OI-T1 ) : VERIFICACION DE ASFALTADO EN EL LADO IZQUIERDO DE LA VIA

En las progresivas Km. 22+400 al Km. 22+600 en el lado izquierdo de la via se verifica que se ha realizado el asfaltado en caliente, utilizando una pavimentadora de asfalto, 1 compactadora neumática y 2 compactadoras de rodillos Trabajan: 1 capataz, 4 operadores, 3 ayudantes, 8 peones, 2 vigías , Actualmente se verifica que se esta transportando material de asfalto hacia el tramo 2.

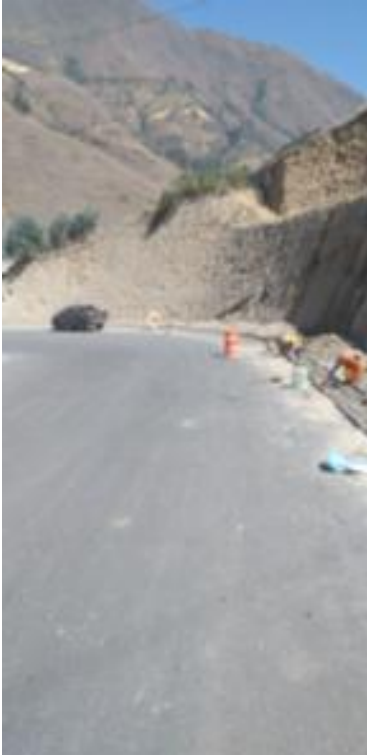
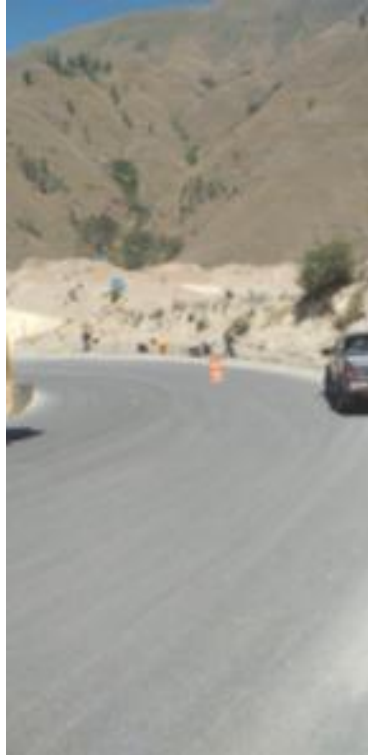
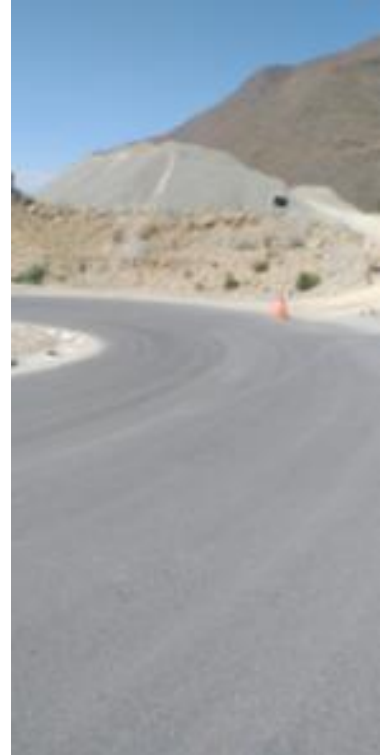
PROGRESIVA KM. 22+300 al KM. 22+400

VISITA DE SEGUIMIENTO Y MONITOREO AL TRAMO 1 ( OI-T1 ) : VERIFICACION DE ASFALTADO EN EL LADO IZQUIERDO DE LA VIA

En las progresivas Km. 22+300 al Km. 22+400 en el lado izquierdo de la via se verifica que se ha realizado el asfaltado en caliente, utilizando una pavimentadora de asfalto, 1 compactadora neumática y 2 compactadoras de rodillos Trabajan: 1 capataz, 4 operadores, 3 ayudantes, 8 peones, 2 vigías , Actualmente se verifica que se esta transportando material de asfalto hacia el tramo 2.

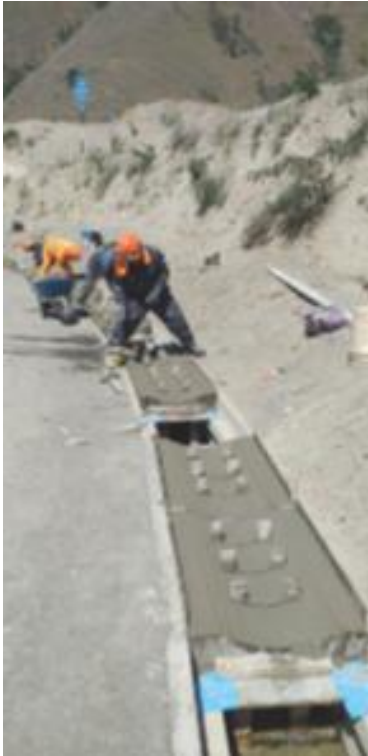
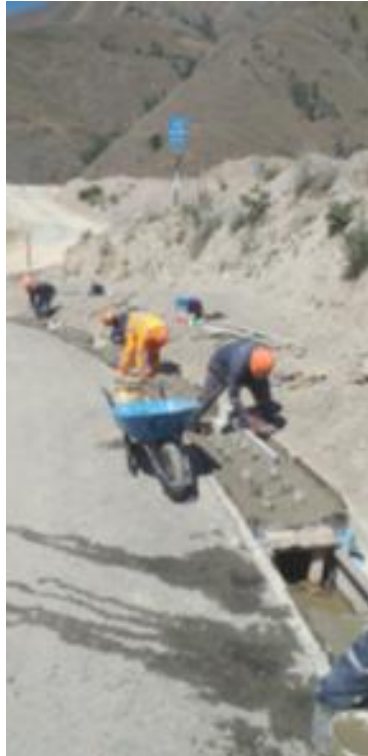
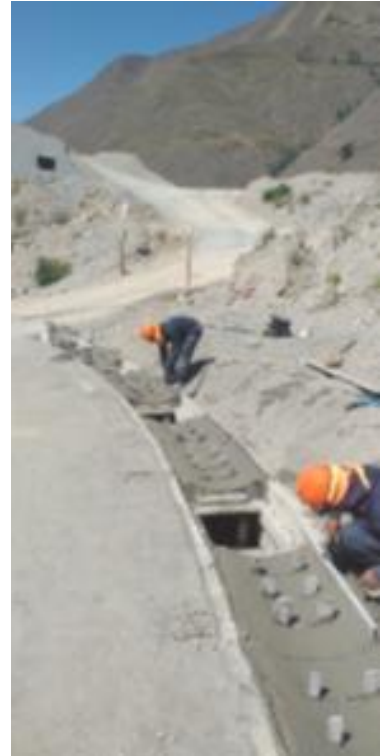
PROGRESIVA KM. 22+400 AL KM. 22+450  
VISITA DE SEGUIMIENTO Y MONITOREO AL TRAMO 1: CONSTRUCCION DE TAPAS DE CUNETAS TIPO 2 CONSTRUIDAS ( LADO IZQUIERDO)

En las progresivas km. 22+400 al Km. 22+450 se realiza la construcción de tapas de cunetas tipo 2 construidas, en el margen izquierdo de la vía, donde se utiliza herramientas menores, trabajan 1 capataz, 10 obreros,

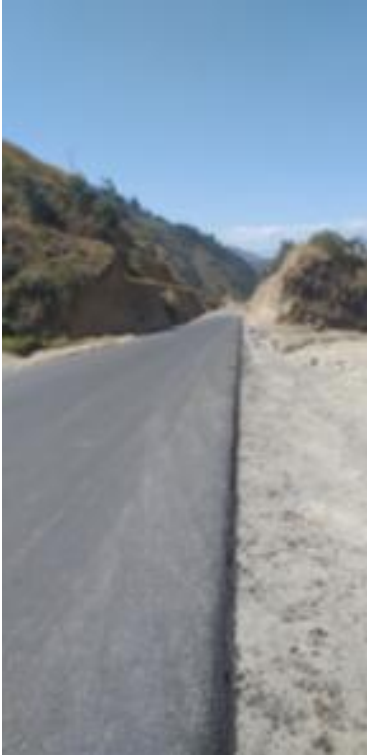
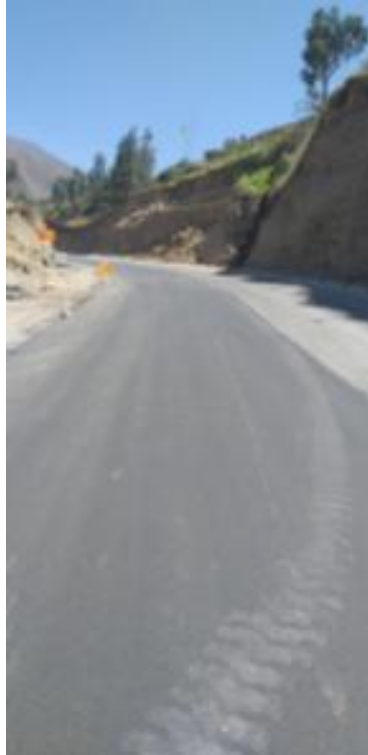
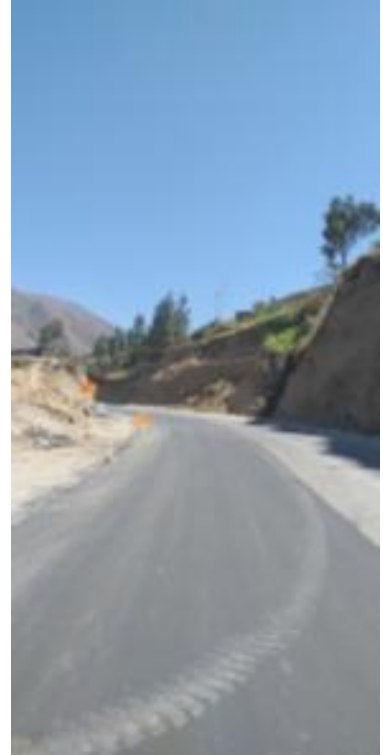
PROGRESIVA KM. 21+800 al KM. 22+000

VISITA DE SEGUIMIENTO Y MONITOREO AL TRAMO 1 ( OI-T1 ) : VERIFICACION DE ASFALTADO EN EL LADO DERECHO DE LA VIA

En las progresivas Km. 21+800 al Km. 22+000 en el lado derecho de la via se verifica que se ha realizado el asfaltado en caliente, utilizando una pavimentadora de asfalto, 1 compactadora neumática y 2 compactadoras de rodillos Trabajan: 1 capataz, 4 operadores, 3 ayudantes, 8 peones, 2 vigías , Actualmente se verifica que se esta transportando material de asfalto hacia el tramo 2.

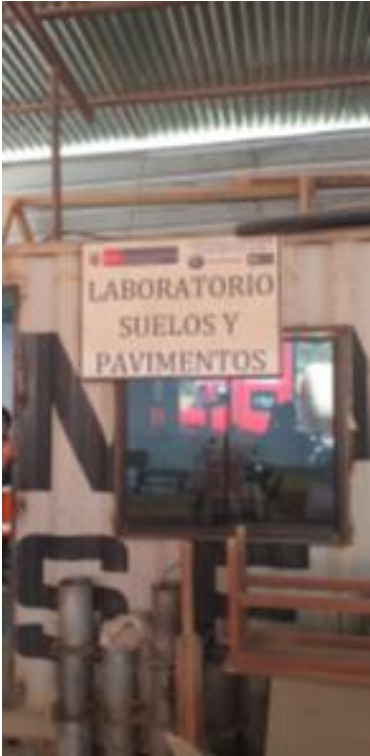
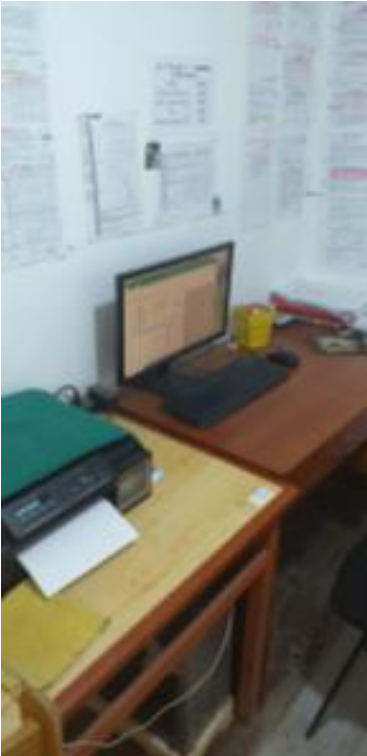
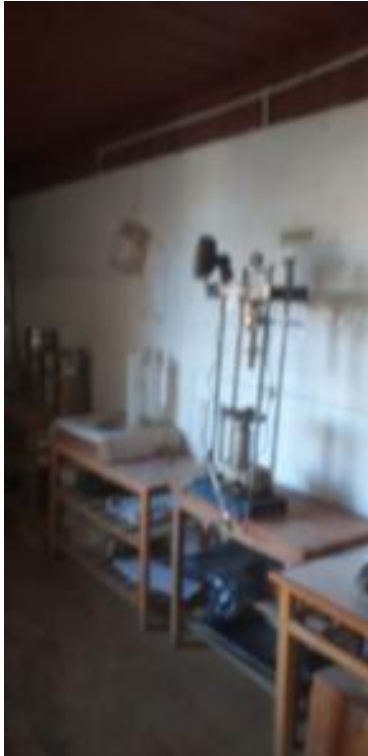
PROGRESIVA KM. 12+700  
VISITA DE SEGUIMIENTO Y MONITOREO DEL TRAMO 1: LABORATORIO DE SUELOS Y PAVIMENTOS DE LA SUPERVISIÓN

En la progresiva Km. 12+700 en la zona industrial del Contratista, se ubica los laboratorios de suelos y pavimentos de la Supervisión, donde se visita el sitio donde se estan realizando ensayos al material granular utilizado y el control de calidad del asfalto que sale hacia el campo.
