BITACORA ELECTRÓNICA DE OBRA

INFORME Y/O REPORTE N°009_CONTRATO N°68-2023-MNT. TÚNEL MACHUPICCHU/NSCP.2023.
 CONTRATO DE OBRA: N° 057-2021-MTC/ 20, del 07.06.2021
 EMPRESA CONTRATISTA: CONSORCIO CARRETERA CUSCO
 OBRA: "MEJORAMIENTO DE LA CARRETERA SANTA MARÍA - SANTA TERESA - PUENTE HIDROELÉCTRICA MACHUPICCHU, ITEM B.- CONSTRUCCIÓN DE TÚNEL Y ACCESOS".
 MONTO DEL CONTRATO: S/ 166,167,111.89 INCLUYE IGV
 NUEVO MONTO CONTRACTUAL: S/ 169,403,678.35 INCLUYE IGV: este monto es incluido y deducido por los Adicionales y deductivos vinculantes aprobados según RD.
 PLAZO DE EJECUCIÓN CONTRACTUAL: 900 dc
 INICIO DEL PLAZO CONTRACTUAL: 23 de junio del 2021
 TERMINO DEL PLAZO CONTRACTUAL: 9 de diciembre del 2023
 SUSPENSIÓN DE PLAZO: 123 dc
 SUPERVISOR: CONSORCIO SUPERVISOR SANTA TERESA
 CONTRATO DE CONSULTORÍA DE OBRA N° 035 -2021-MTC/20.2, del 19.03.2021.
 MONTO DEL CONTRATO DE CONSULTORÍA: S/. 14,391,447,86 INCLUYE IGV
 DEL MONITOREO:
 -SEGUIMIENTO Y MONITOREO EN LAS OFICINAS DE SUPERVISIÓN Y CONTRATISTA.

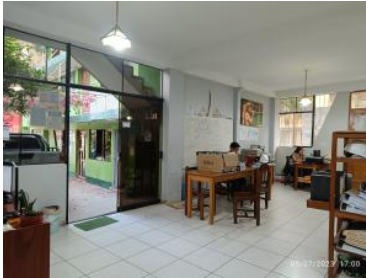
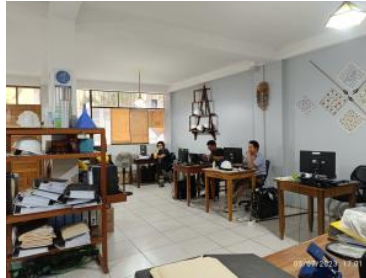
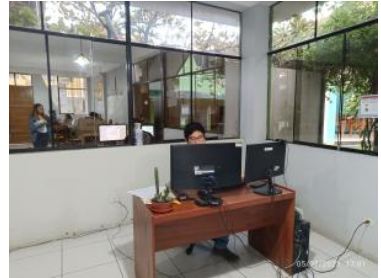
ASISTENCIA DE LOS COLABORADORES DE SUPERVISIÓN "CONSORCIO SUPERVISOR SANTA ROSA"

SE APRECIA LA ASISTENCIA DE LOS ESPECIALISTAS, TÉCNICOS, PERSONAL ADMINISTRATIVO Y AUXILIARES DE LA SUPERVISIÓN.

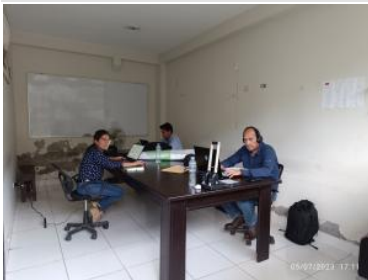
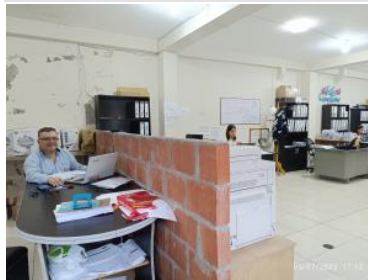
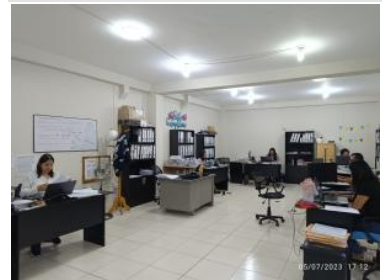
ASISTENCIA DE LOS COLABORADORES DE CONTRATISTA "CONSORCIO CARRETERA CUSCO"

SE APRECIA ASISTENCIA DE LOS ESPECIALISTAS, PERSONAL DE OFICINA TÉCNICA. PERSONAL ADMINISTRATIVO.
