BITACORA ELECTRÓNICA DE OBRA

| Confirma Bitacora: Si | Nro Informe: 009 CON T68- 2023 | Fecha Informe: 05 - 07 - 2023 | Nombre De La Obra: Mejoramiento de la Carretera Santa María- Santa Teresa - Puente Hidroeléctrica Machu Picchu Carretera | Personal Encargado: NATALY SUSI CABALLON PAUCAR | | |

INFORME Y/O REPORTE N°009_CONTRATO N°68-2023-MNT. TÚNEL MACHUPICCHU/NSCP.2023.
 CONTRATO DE OBRA: N° 057-2021-MTC/ 20, del 07.06.2021
 EMPRESA CONTRATISTA: CONSORCIO CARRETERA CUSCO
 OBRA: "MEJORAMIENTO DE LA CARRETERA SANTA MARÍA - SANTA TERESA - PUENTE HIDROELÉCTRICA MACHUPICCHU, ITEM B.- CONSTRUCCIÓN DE TÚNEL Y ACCESOS".
 MONTO DEL CONTRATO: S/ 166,167,111.89 INCLUYE IGV
 NUEVO MONTO CONTRACTUAL: S/ 169,403,678.35 INCLUYE IGV: este monto es incluido y deducido por los Adicionales y deductivos vinculantes aprobados según RD.
 PLAZO DE EJECUCIÓN CONTRACTUAL: 900 dc
 INICIO DEL PLAZO CONTRACTUAL: 23 de junio del 2021
 TERMINO DEL PLAZO CONTRACTUAL: 9 de diciembre del 2023
 SUSPENSIÓN DE PLAZO: 123 dc
 SUPERVISOR: CONSORCIO SUPERVISOR SANTA TERESA
 CONTRATO DE CONSULTORÍA DE OBRA N° 035 -2021-MTC/20.2, del 19.03.2021.
 MONTO DEL CONTRATO DE CONSULTORÍA: S/. 14,391,447,86 INCLUYE IGV
 DEL M

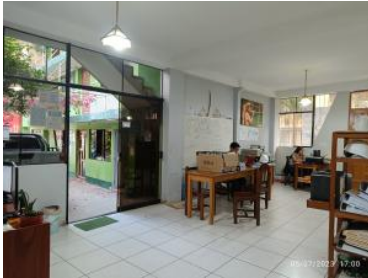
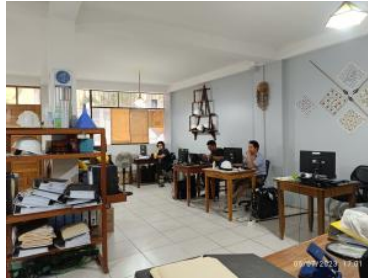
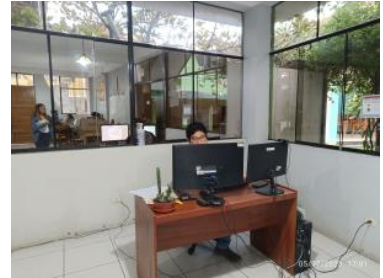
1

ASISTENCIA DE LOS COLABORADORES DE SUPERVISIÓN "CONSORCIO SUPERVISOR SANTA ROSA"

SE APRECIA LA ASISTENCIA DE LOS ESPECIALISTAS, TÉCNICOS, PERSONAL ADMINISTRATIVO Y AUXILIARES DE LA SUPERVISIÓN.

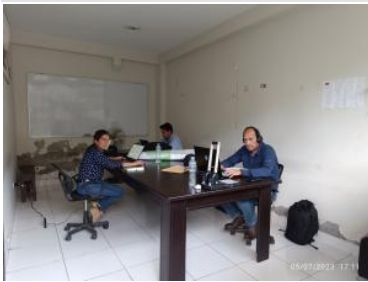
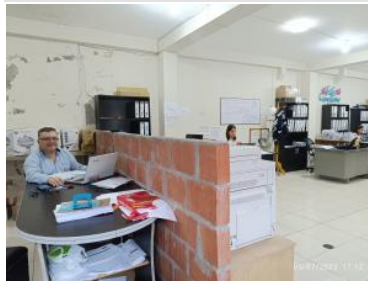
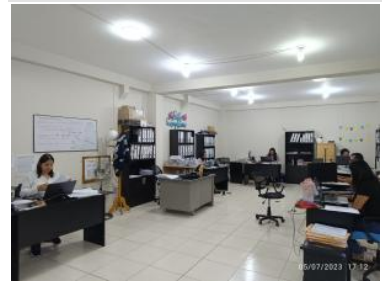
2

ASISTENCIA DE LOS COLABORADORES DE CONTRATISTA "CONSORCIO CARRETERA CUSCO"

SE APRECIA ASISTENCIA DE LOS ESPECIALISTAS, PERSONAL DE OFICINA TÉCNICA. PERSONAL ADMINISTRATIVO.
