BITACORA ELECTRÓNICA DE OBRA

OBRA: MEJORAMIENTO, CONSERVACIÓN POR NIVELES DE SERVICIO Y OPERACIÓN DEL CORREDOR VIAL: HUÁNUCO – LA UNIÓN – HUALLANCA DV. ANTAMINA / EMP. PE-3N (TINGO CHICO) – NUEVAS FLORES – LLATA – ANTAMINA, TRAMO III DEL KM. 102+819 AL KM. 150+421

CONTRATISTA: CHINA RAILWAY 20 BUREAU GROUP CORPORATION
 CONTRATO DE OBRA: N° 127-2018-MTC/20
 MONTO DEL CONTRATO TOTAL: S/ 1,241'495,685.46 INC. IGV
 MONTO OI -3: S/ 344'313,944.61 INC. IGV

SUPERVISOR: CONSORCIO SUPERVISOR LOUIS BERGER – HOB
 CONTRATO DE SERVICIOS DE CONSULTORÍA: N° 144-2018-MTC/20.2
 MONTO DEL CONTRATO TOTAL: S/ 123'625,905.13 INC. IGV
 MONTO OI -3: S/ 27'572,427.15 INC. IGV

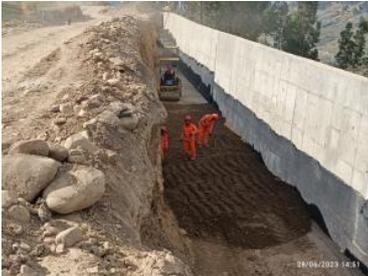
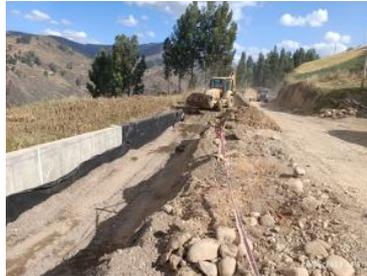
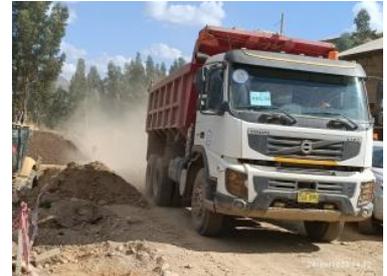
Progresiva: km 117+575 al km 117+669.26
Muro de sostenimiento
500 DRENAJE
502.A Rellenos para Estructuras
511.A Geotextil No Tejido Clase 1

Personal aproximado verificado en el frente de trabajo: 2 Operario y 1 Peón.

Equipos aproximados verificados en el frente de trabajo: 1 Retro Excavadora con operador, además de 2 Rodillos Bermero.

Durante la inspección física se aprecia gran emisión de material particulado (polvo) al paso de vehículos operados. Hecho que podría poner en riesgo la salud del personal de obra así como posibles afectaciones medio ambientales.

Actividades verificadas por personal profesional, técnico y auxiliar del Contratista y la Supervisión de Obra. Se sugirió a la Supervisión de Obra el control adecuado de los procesos constructivos descritos en el expediente técnico y los contratos de obra y consultoría, el cumplimiento de los protocolos de seguridad y salud en el trabajo, la adecuada disposición de residuos a fin de su posterior transporte, a fin de garantizar la calidad y durabilidad de la obra. Así como la protección de la vida y el medio ambiente.

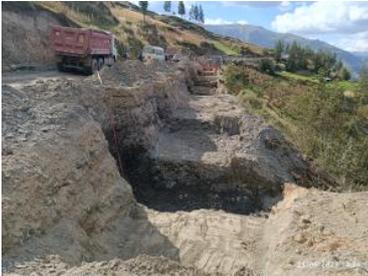
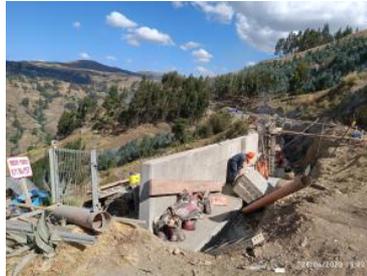
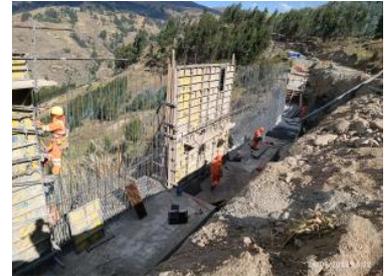
Progresiva: km 116+997.00 al km 117+131.92
Muro de sostenimiento
500 DRENAJE
503.D Concreto Clase D ($f'c = 210 \text{ kg/cm}^2$)
501.E Excavación No Clasificada para Estructuras
503.I Encofrado y Desencofrado
504.A Acero de Refuerzo
515.F Tubo PVC-SAP, D=2"

Personal aproximado verificado en el frente de trabajo: 1 Capataz, 4 Operario, 4 Oficial y 6 Peones.
Equipos aproximados verificados en el frente de trabajo: 1 camión mixer con operador.

2 La estructura corresponde a ejecución contractual y por mayores metrados (mayores cantidades) N° 12.

Actividades verificadas por personal profesional, técnico y auxiliar del Contratista y la Supervisión de Obra. Se sugirió a la Supervisión de Obra el control adecuado de los procesos constructivos descritos en el expediente técnico y los contratos de obra y consultoría, el cumplimiento de los protocolos de seguridad y salud en el trabajo, la adecuada disposición de residuos a fin de su posterior transporte, a fin de garantizar la calidad y durabilidad de la obra. Así como la protección de la vida y el medio ambiente.

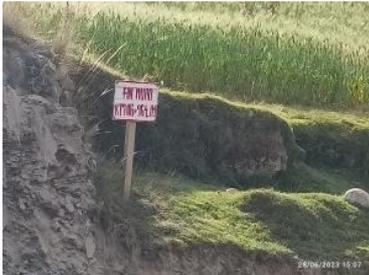
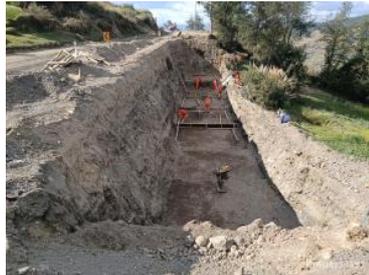
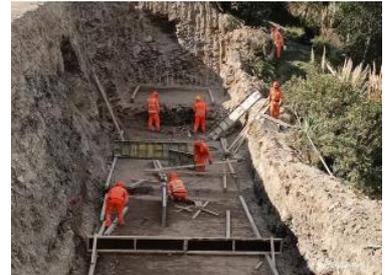
Progresiva: km 116+928.00 al km 116+964.04
Muro de sostenimiento
500 DRENAJE
503.I Encofrado y Desencofrado

Personal aproximado verificado en el frente de trabajo: 2 Oficial y 5 Peones.
Equipos aproximados verificados en el frente de trabajo: Ninguno.

La estructura corresponde a ejecución contractual y por mayores metrados (mayores cantidades) N° 12.

Actividades verificadas por personal profesional, técnico y auxiliar del Contratista y la Supervisión de Obra. Se sugirió a la Supervisión de Obra el control adecuado de los procesos constructivos descritos en el expediente técnico y los contratos de obra y consultoría, el cumplimiento de los protocolos de seguridad y salud en el trabajo, la adecuada disposición de residuos a fin de su posterior transporte, a fin de garantizar la calidad y durabilidad de la obra. Así como la protección de la vida y el medio ambiente.

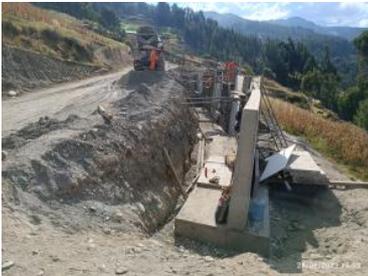
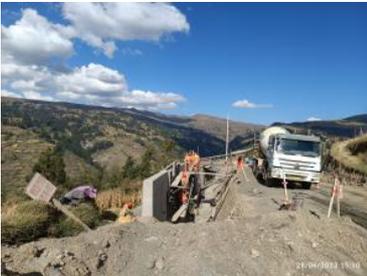
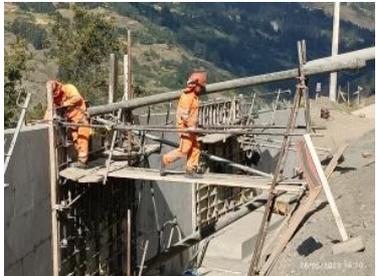
Leve

Progresiva: km 116+805.00 al km 116+837.00
Muro de sostenimiento
500 DRENAJE
503.E Concreto Clase E (f'c = 175 kg/cm2)
503.I Encofrado y Desencofrado
504.A Acero de Refuerzo
515.F Tubo PVC-SAP, D=2"

Personal aproximado verificado en el frente de trabajo: 1 Capataz, 3 Operario, 2 Oficial y 3 Peones.
Equipos aproximados verificados en el frente de trabajo: 1 Camión Mixer con operador.

Durante la inspección física se aprecia aparente inestabilidad en los tablonces de madera colocados como base de andamio, ya que al transito del personal se verifica movimiento de dichos tablonces.

Del Panel Fotográfico N° 4, se recomienda la participación en el ámbito de la obra del especialista en Seguridad y Salud en el trabajo de la DO de PVN, a fin de verificar el cumplimiento de las estipulaciones contractuales y normativa aplicable por parte de la Supervisión de Obra y Contratista.

Actividades verificadas por personal profesional, técnico y auxiliar del Contratista y la Supervisión de Obra. Se sugirió a la Supervisión de Obra el control adecuado de los procesos constructivos descritos en el expediente técnico y los contratos de obra y consultoría, el cumplimiento de los protocolos de seguridad y salud en el trabajo, la adecuada disposición de residuos a fin de su posterior transporte, a fin de garantizar la calidad y durabilidad de la obra. Así como la protección de la vida y el medio ambiente.

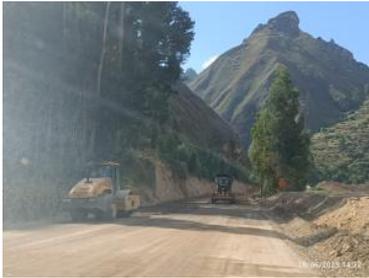
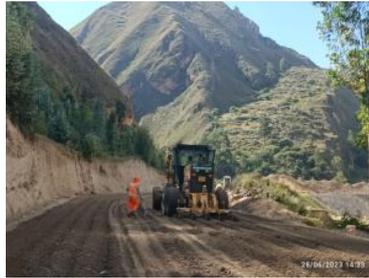
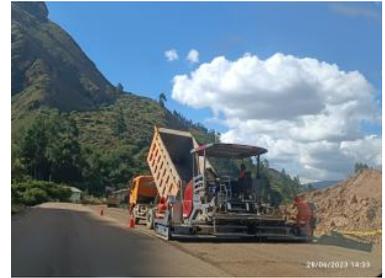
Progresiva: 123+200 al km 123+600 aproximadamente
400 PAVIMENTOS
CAPAS ANTICONTAMINANTES SUBBASES Y BASES
403.A Base Granular

Personal aproximado verificado en el frente de trabajo: 1 Capataz, 1 Operario, 2 Oficiales, 2 Ayudantes y 2 Vigías.

Equipos aproximados verificados en el frente de trabajo: 1 Esparcidora, 1 Motoniveladora, 1 Rodillo, 1 Camión Cisterna de Agua y 6 Volquetes con sus respectivos operadores.

Actividades verificadas por personal profesional, técnico y auxiliar del Contratista y la Supervisión de Obra. Se sugirió a la Supervisión de Obra el control adecuado de los procesos constructivos descritos en el expediente técnico y los contratos de obra y consultoría, el cumplimiento de los protocolos de seguridad y salud en el trabajo, la adecuada disposición de residuos a fin de su posterior transporte, a fin de garantizar la calidad y durabilidad de la obra.

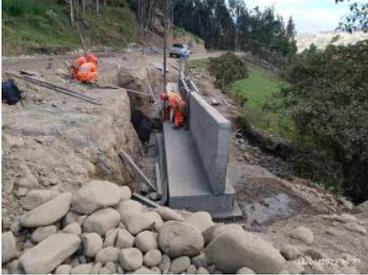
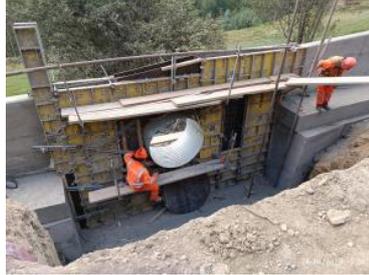
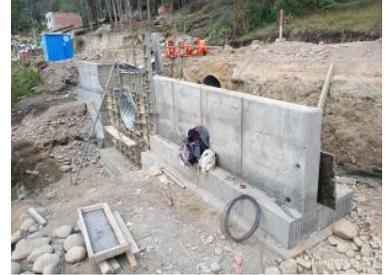
Progresiva: km 112+733.50 al km 112+749.21– Muro de Concreto
Progresiva: km 112+741.20– Alcantarilla TMC
500 DRENAJE
503.I Encofrado y Desencofrado
507.A2 Alcantarilla TMC Ø 48"

Personal aproximado verificado en el frente de trabajo: 1 Operario, 1 Oficial y 3 Ayudantes.
Equipos aproximados verificados en el frente de trabajo: Ninguno.

La estructura corresponde a ejecución contractual y por mayores metrados (mayores cantidades) N° 12.

Actividades verificadas por personal profesional, técnico y auxiliar del Contratista y la Supervisión de Obra. Se sugirió a la Supervisión de Obra el control adecuado de los procesos constructivos descritos en el expediente técnico y los contratos de obra y consultoría, el cumplimiento de los protocolos de seguridad y salud en el trabajo, la adecuada disposición de residuos a fin de su posterior transporte, a fin de garantizar la calidad y durabilidad de la obra. Así como la protección de la vida y el medio ambiente.

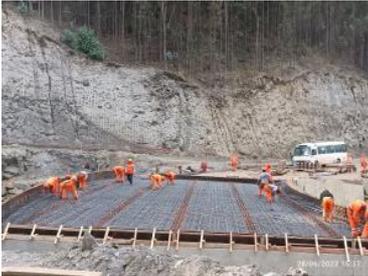
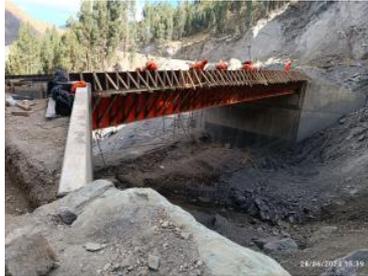
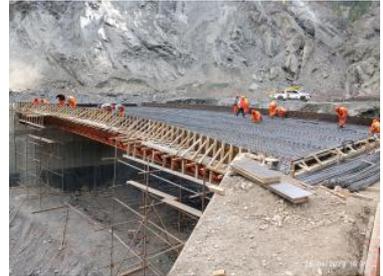
Progresiva: km 105+720
1000.C PUENTE KM. 105+720
1003VIGAS, LOSA DE CONCRETO, PARAPETO Y VEREDAS
520.A3Encofrado y Desencofrado Caravista
504.AAcero de Refuerzo

Personal aproximado verificado en el frente de trabajo: 1 Capataz, 10 Operarios, y 10 Oficial.
Equipos aproximados verificados en el frente de trabajo: Ninguno.

Actividades verificadas por personal profesional, técnico y auxiliar del Contratista y la Supervisión de Obra. Se sugirió a la Supervisión de Obra el control adecuado de los procesos constructivos descritos en el expediente técnico y los contratos de obra y consultoría, el cumplimiento de los protocolos de seguridad y salud en el trabajo, la adecuada disposición de residuos a fin de su posterior transporte, a fin de garantizar la calidad y durabilidad de la obra. Así como la protección de la vida y el medio ambiente.

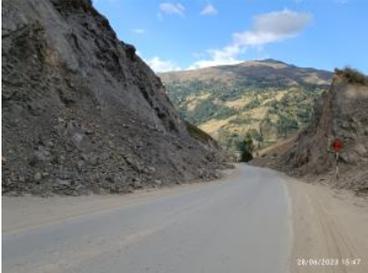
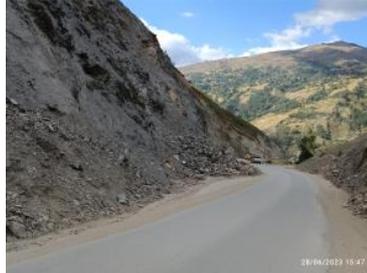
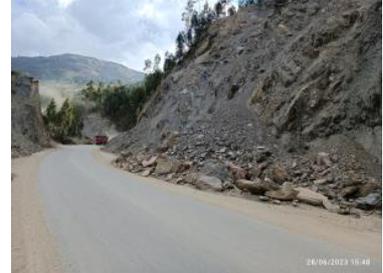
Leve

Progresiva: km 104+750 al km 104+790 aproximadamente
Deslizamiento de talud superior

Durante la inspección física, se verifica la caída de material del talud superior hacia la plataforma en el sector km 104+750 al km 104+790 aproximadamente, limitando el tránsito vehicular a un carril.

Del Panel Fotográfico N° 8, se ha recomendado al Contratista y Supervisión de Obra, las acciones necesarias a fin de la limpieza del deslizamiento de material en el sector km 104+750 al km 104+790, a fin de mejorar la transitabilidad vehiculara en la vía.

Al respecto, se ha recomendado al Contratista la limpieza del deslizamiento descrito, a fin de reestablecer el tránsito en ambos carriles de la vía. Y a la Supervisión de Obra verificar la adecuada transitabilidad de la vía.

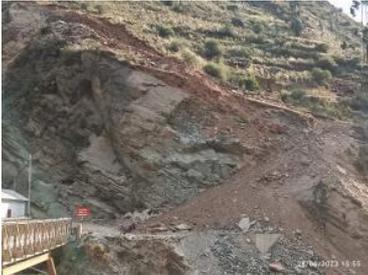
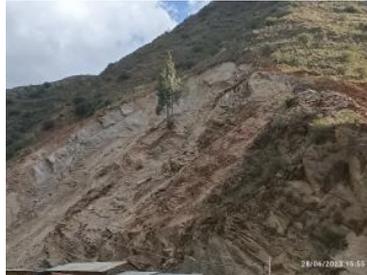
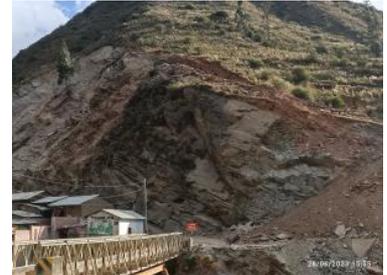
Progresiva: km 102+880 al km 103+010
PRESTACIÓN ADICIONAL DE OBRA N° 03

Personal aproximado verificado en el frente de trabajo: Ninguno.
Equipos aproximados verificados en el frente de trabajo: Ninguno.

Durante la inspección física se verifica que, el proceso de movimiento de tierras en el sector km 102+880 al km 103+010 como parte de las partidas aprobadas en la Prestación Adicional De Obra N° 03 se encuentran suspendidas.

Al respecto, Contratista y Supervisión de Obra refirieron que la suspensión de trabajos de movimiento de tierras en el sector km 102+880 al km 103+010, se encuentran suspendidas debido a que se han encontrado nuevas grietas que requieren una reevaluación del sector.
