BITACORA ELECTRÓNICA DE OBRA

Confirma Bitacora: Si	Nro Informe: 2023-07-07 21-07-02-2023.pdf	Fecha Informe: 07-07-2023	Nombre De La Obra: Construcción de la Vía de Evitamiento a la Ciudad de Abancay	Personal Encargado: CUTIPA MONZON NESTOR ARNULFO		
Foto Bitacora:	Foto Bitacora 2:	Foto Bitacora 3:	Foto Bitacora 4:	Foto Bitacora 5:	Foto Bitacora 6:	
Ver imagen completa	Ver imagen completa	Ver imagen completa	Ver imagen completa	Ver imagen completa	Ver imagen completa

INFORME N° 112-2023-ABANCAY-NACM-ESC-DO PVN-MTC
 REPORTE DEL VIERNES 07 DE JULIO DEL 2023
 CONTRATISTA : CHINA RAILWAY TUNNEL GROUP CO., LTD SUCURSAL DEL PERÚ /
 CONTRATO N° 019-2021-MTC/20.2
 SUPERVISION: CONSORCIO SUPERVISOR CIUDAD ABANCAY / CONTRATO N° 017-2020-MTC/20.2
 ESTADO DE LA OBRA : EN EJECUCION.
 CLIMA: MUY SOLEADO DESPEJADO.

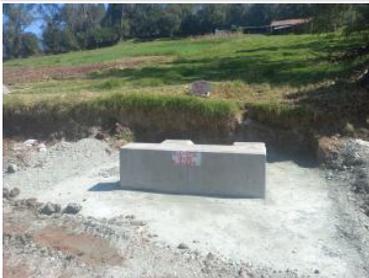
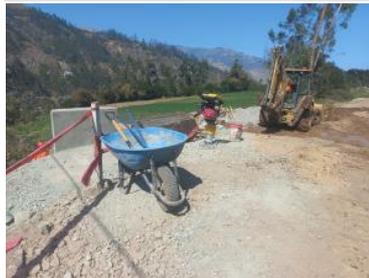
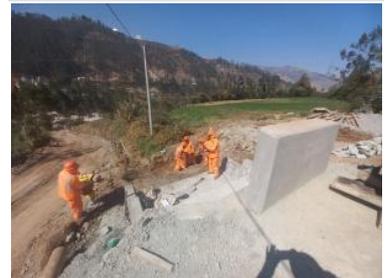
UBICACION: PROGRESIVA KM 11+824 ALCANTARILLA TMC DE 36"

EXCAVACION Y COMPACTADO PARA EMBOQUILLADO

OBRAS DE ARTE ALCANTARILLA TMC DE 36"

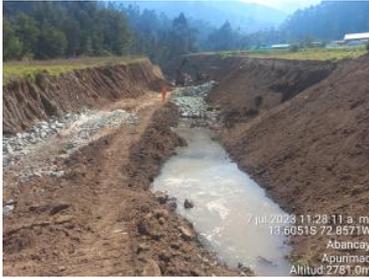
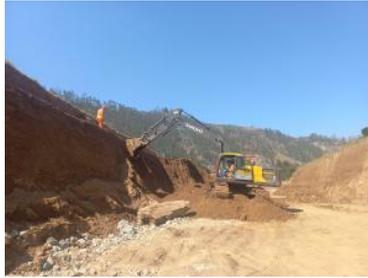
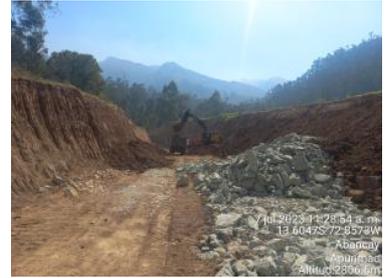
UBICACION: PROGRESIVA KM 12+320

CORTE Y ELIMINACION CON 02 EXCAVADORAS S/O Y 30 VOLQUETES DE 15 M3

EN LA FOTO SE APRECIA EL CORTE Y PERFILADO DE LA BANQUETA DE CORTE

ADEMAS SE VE FILTRACIONES DE AGUA, EL CBR DEL PROYECTO ESTA EN MAS DE 15% Y MEJORAMIENTO DE 0.25 M A/C

A SIMPLE VISTA SE APRECIA UN CBR MUY BAJO LO QUE CONLLEVARIA A UN ENROCADO DE MAYOR ESPESOR

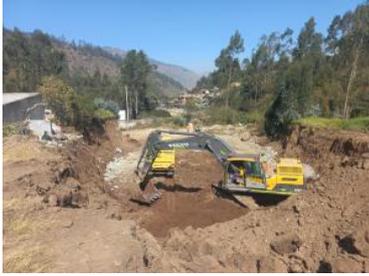
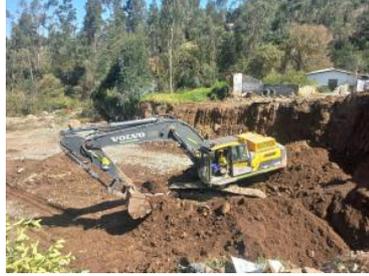
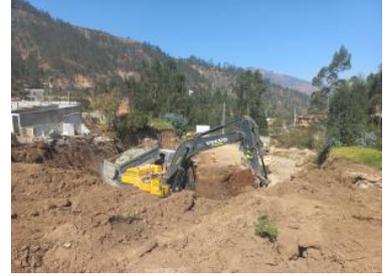
UBICACION: PROGRESIVA KM 12+480

AFECTACION A LA DIRECCION DE AGRICULTURA DEL GOBIERNO REGIONAL DE APURIMAC

SE ESTA INTERVIENIENDO EN EL SECTOR FINAL DE LA OBRA
CORTE Y ELIMINACION CON 02 EXCAVADORAS S/O Y 22 VOLQUETES DE 15 M3

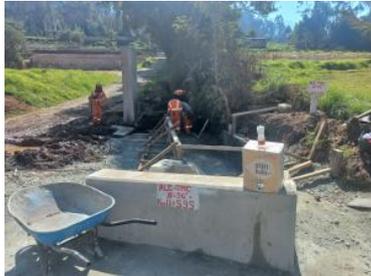
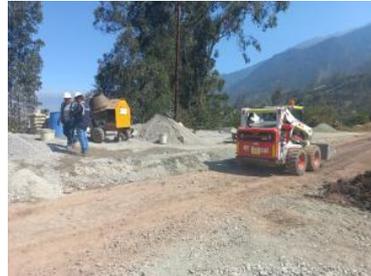
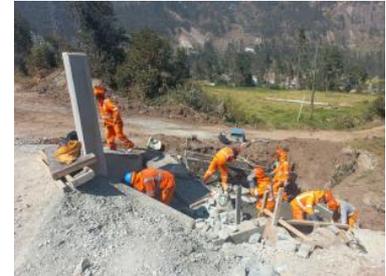
UBICACION: ALCANTARILLA TMC 36" KM 11+595

VACEADO DE EMBOQUILLADO L/D

VACEADO DE CANAL L/I

4 CUADRILLA DE VACEADO EN LA ALCANTARILLA

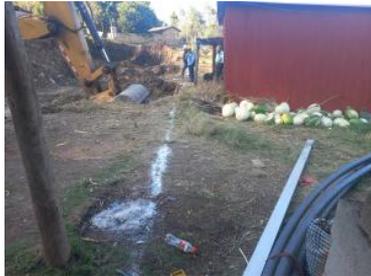
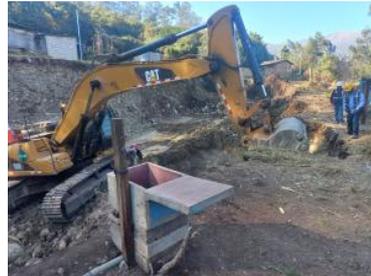
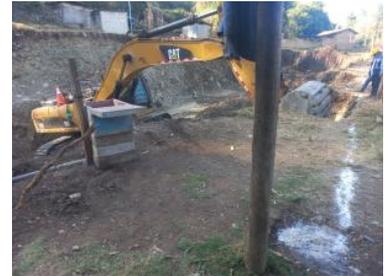
UBICACION: PROGRESIVA KM 08+100

MOVIMIENTO DE TIERRAS : BANQUETA DE CORTE L/D

AFECTACIONES A CINCO LOTES, LOS CUALES MUESTRAN SU DISCONFORMIDAD INDICANDO QUE PROVIAS NO DEFINE EL DERECHO DE VIA Y QUE CADA QUE SE LES MARCA EL TERRENO ESTAN SIENDO MAS AFECTADOS EN AREA.

DEMARCAACION DEFINITIVA DE CORTE (TIZADO)

EN CUMPLIMIENTO AL ACUERDO DELDIA DE AYER, HOY SE PROCEDE CON EL (TIZADO) MARCADO DEFINITIVO.

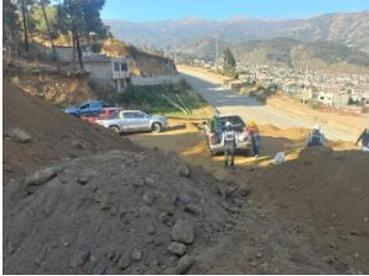
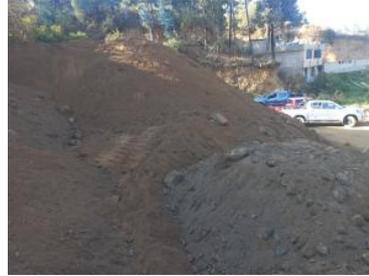
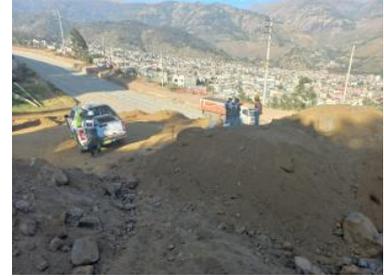
UBICACION: PROGRESIVA KM 05+660 L/I

OBTENCION DE MUESTRA DE SUELOS PARA EVALUACION DE MATERIAL PARA RELLENO ESTRUCTURAL.
