BITACORA ELECTRÓNICA DE OBRA

Confirma Bitacora: Si	Nro Informe: 130	Fecha Informe: 07 - 07 - 2023	Nombre De La Obra: Corredor Vial: Huánuco - La Unión- Huallanca, Dv. Antamina/Emp. PE-3N (Tingo Chico) - Nuevas Flores - Llata - Antamina, Tramo I	Personal Encargado: BORIS WALTER AYLLÓN CARCELÉN		
Foto Bitacora:	Foto Bitacora 2:	Foto Bitacora 3:	Foto Bitacora 4:	Foto Bitacora 5:	Foto Bitacora 6:

NUMERO DE INFORME No. 0130-2023
 CONTRATO DE OBRA: No. 127-2018-MTC/ 20
 EMPRESA CONTRATISTA: CHINA RAILWAY 20 BUREAU GROUP CORPORATION
 OBRA: "CONSERVACIÓN POR NIVELES DE SERVICIO Y OPERACIÓN DEL CORREDOR VIAL; HUANUCO- LA UNION- HUALLANCA –DV. ANTAMINA – EMP.PE 3N" (TINGO CHICO) - NUEVAS FLORES - LLATA- ANTAMINA - TRAMO 1 LONGITUD: 52.92 KMS.
 MONTO DEL CONTRATO : S/ 1,241,495,685.46 INCLUYE IGV
 MONTO DEL CONTRATO TRAMO 1 (OI-1) ; S/ 323,942,616.32 Nuevo Monto del Presupuesto OI-1 S/ 395 427 697,64,Inc. I.G.V con precios a junio 2018
 SUPERVISOR: CONSORCIO SUPERVISOR LOUIS BERGER - HOB
 CONTRATO DE CONSULTORIA DE OBRA N° 144 -2018-MTC/20.2
 MONTO DEL CONTRATO DE CONSULTORIA: S/. 123,625,905,13 INCLUYE IGV
 MONTO ASIGNADO AL PRIMER TRAMO (PRIMER EQUIPO) : S/ 27,450,314.74 INCLUYE IGV LA OB

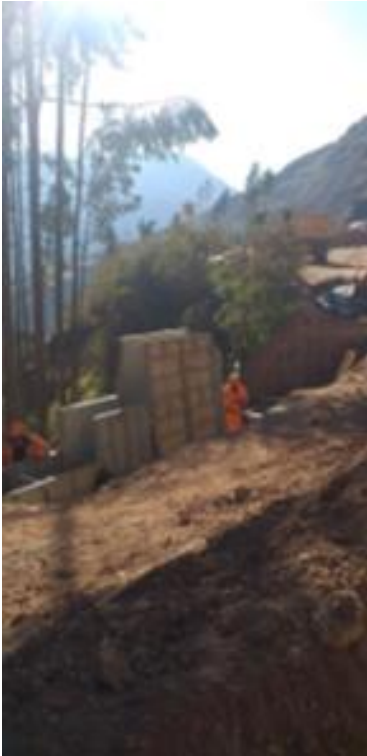
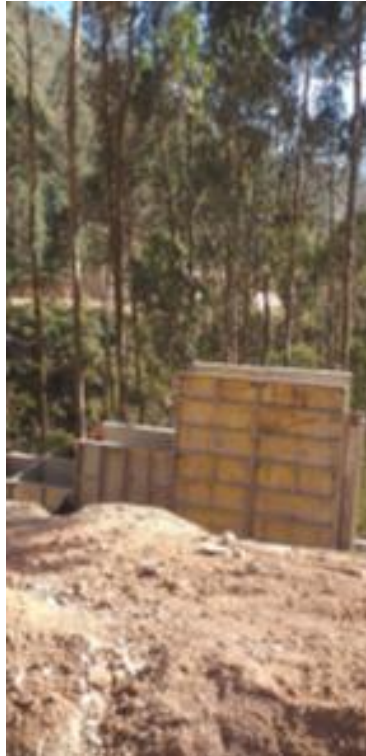
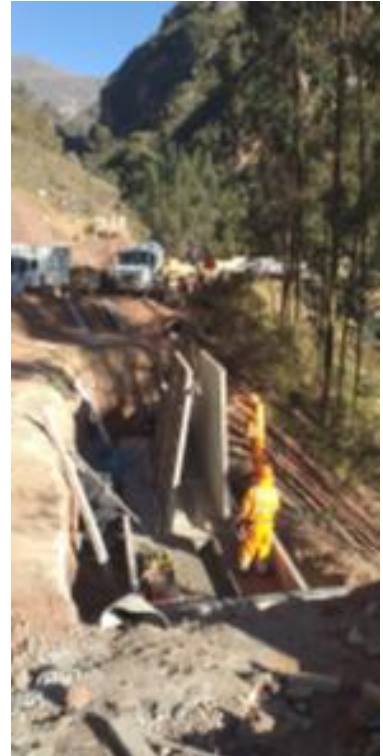
PROGRESIVA KM. 38+100
CODIGO : 500 OBRA DE DRENAJE
PARTIDA: 503.I ENCOFRADO Y DESENCOFRADO

En la progresiva Km. 38+100 se realiza el encofrado de muro de concreto ciclópeo en el borde izquierdo de la vía, donde se utiliza herramientas menores y trabajan 1 capataz, 4 oficiales

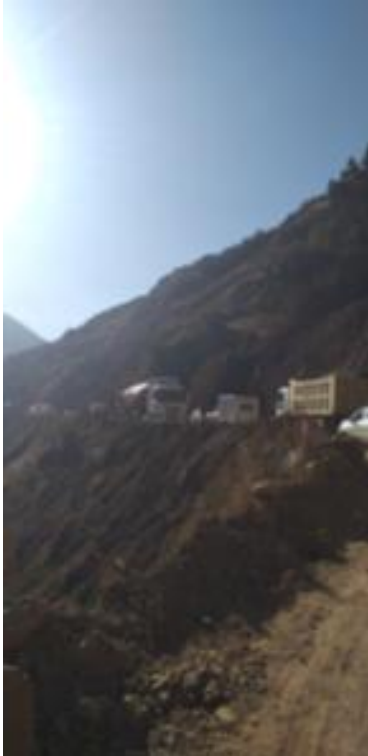
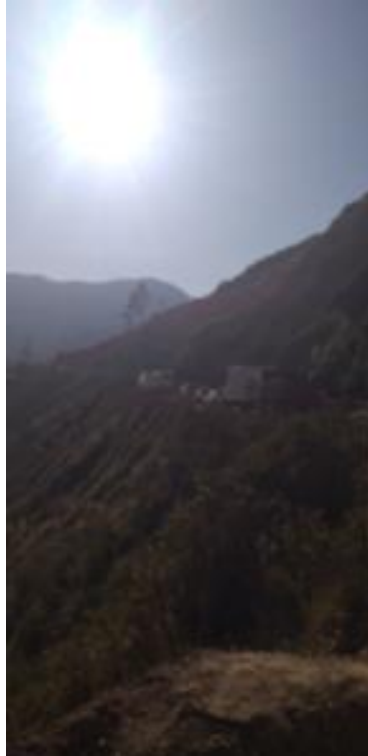
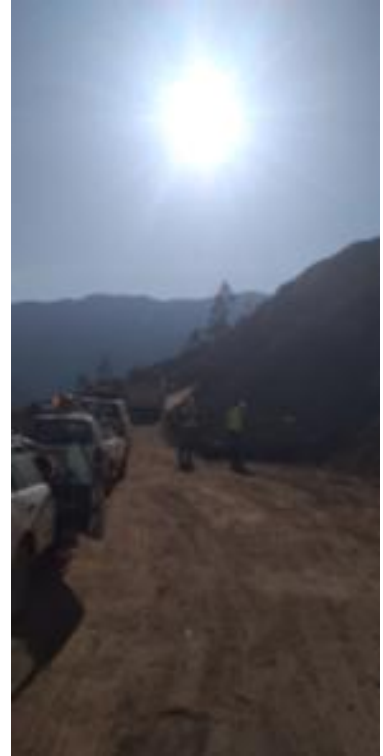
PROGRESIVA KM. 38+300
VISITA DE SEGUIMIENTO Y MONITOREO A LA ZONA DE EMERGENCIA VIAL: ZONA DONDE
OCURRIÓ DERRUMBE

En el Km. 38+300 se realiza visita de seguimiento y monitoreo al sector donde ocurrió derrumbe que impidió el paso de personas y vehículos, actualmente se verifica que se realizan reparaciones del acceso de la vía, que por el paso de los vehículos ,se ha dañado. Una fila de vehículos esperan que se termine la labor de reparación para poder tener paso.

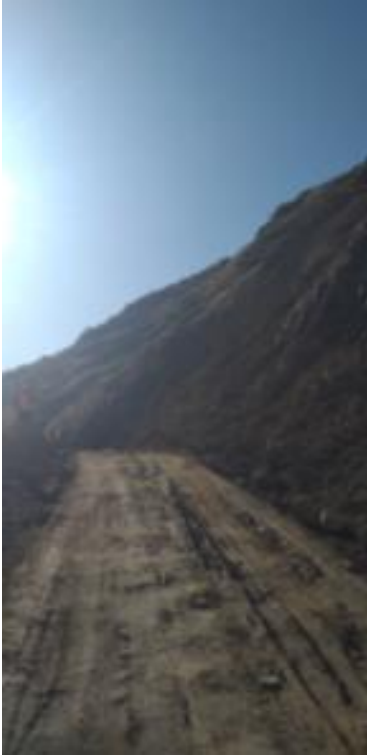
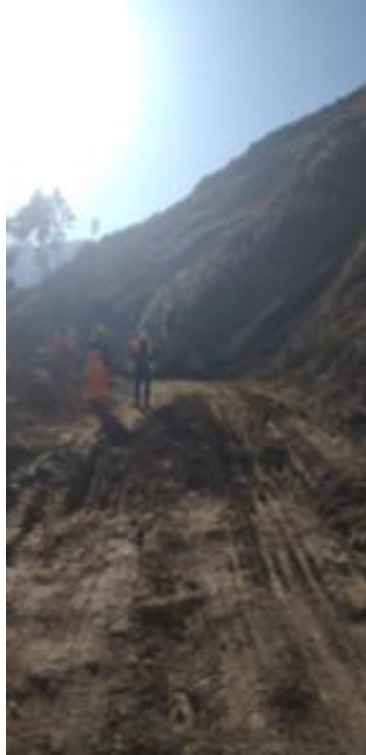
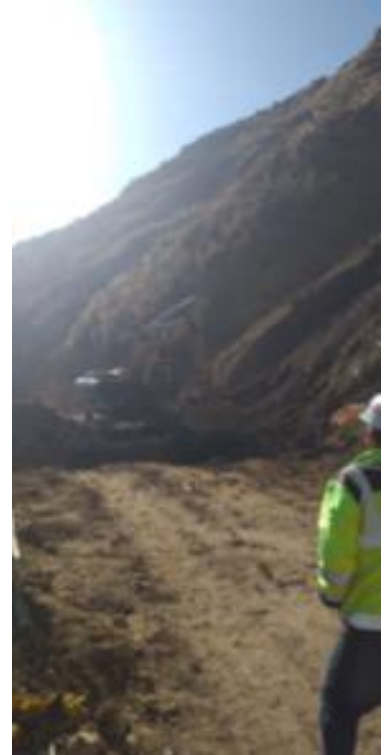
VISITA DE SEGUIMIENTO Y MONITOREO A LA ZONA DE EMERGENCIA VIAL: ZONA DONDE OCURRIÓ DERRUMBE (LABORES DE REPARACION DEL ACCESO)

En el Km. 38+400 se realiza visita de seguimiento y monitoreo al sector donde ocurrió derrumbe que impidió el paso de personas y vehículos, actualmente se verifica que se realizan reparaciones del acceso de la vía, que por el paso de los vehículos ,se ha dañado. Una fila de vehículos esperan que se termine la labor de reparación para poder tener paso. Se utiliza una excavadora de oruga en este sector para la reparación y acondicionamiento del terreno, para dar un pase seguro a los vehículos y personas del sector.

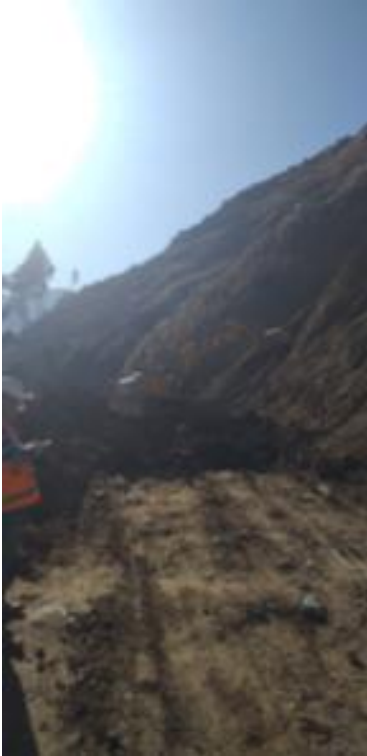
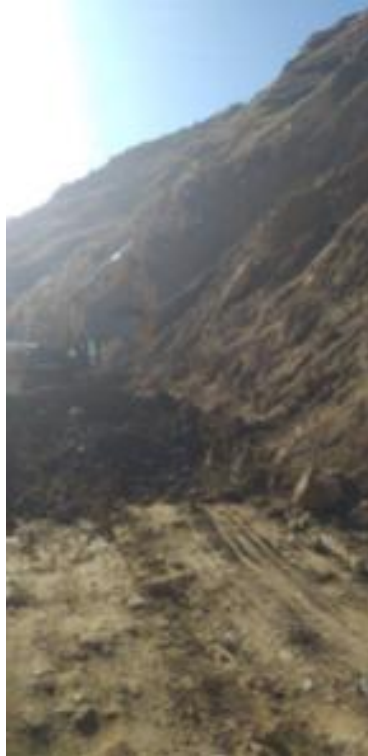
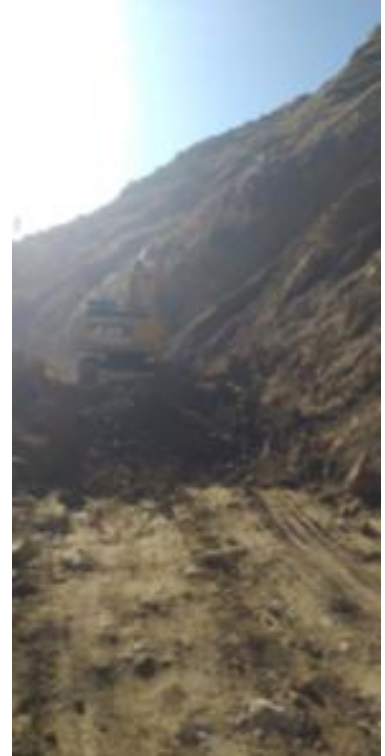
VISITA DE SEGUIMIENTO Y MONITOREO A LA ZONA DE EMERGENCIA VIAL: ZONA DONDE OCURRIÓ DERRUMBE (LABORES DE REPARACION DEL ACCESO Y TRANSPORTE DEL MATERIAL DE DERRUMBE)

En el Km. 38+400 se realiza visita de seguimiento y monitoreo al sector donde ocurrió derrumbe que impidió el paso de personas y vehículos, actualmente se verifica que se realizan reparaciones del acceso de la vía, que por el paso de los vehículos ,se ha dañado. Una fila de vehículos esperan que se termine la labor de reparación para poder tener paso. Se utiliza una excavadora de oruga en este sector para la reparación y acondicionamiento del terreno, para dar un pase seguro a los vehículos y personas del sector. También se utiliza hasta 10 volquetes para el transporte del material de derrumbe el cual se transporta hacia el DME KM. 40+600

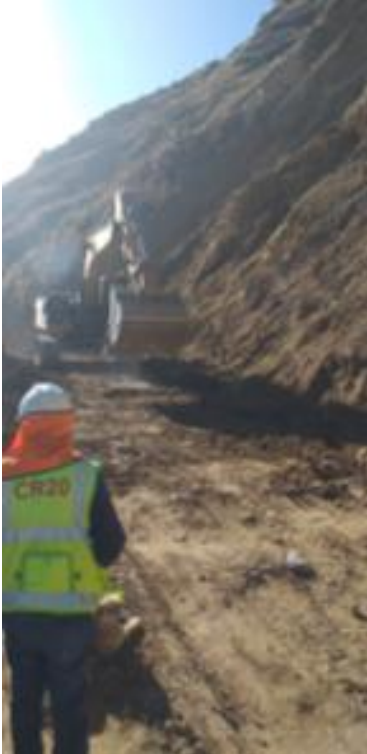
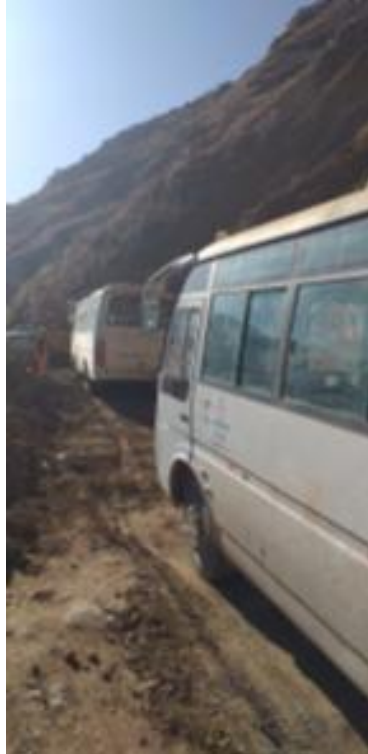
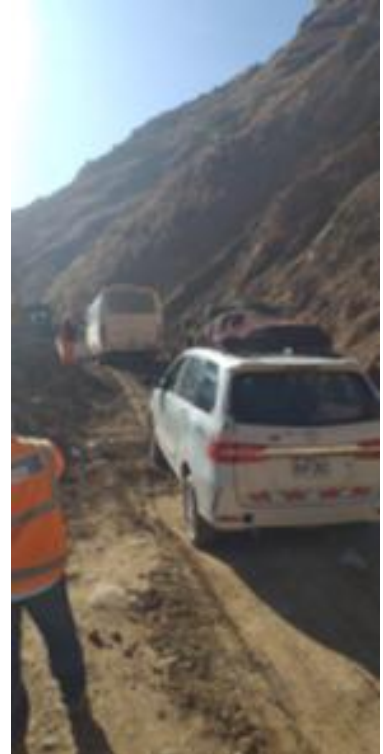
VISITA DE SEGUIMIENTO Y MONITOREO A LA ZONA DE EMERGENCIA VIAL: ZONA DONDE OCURRIÓ DERRUMBE (RESTABLECIMIENTO DEL PASO)

En el Km. 38+400 se realiza visita de seguimiento y monitoreo al sector donde ocurrió derrumbe que impidió el paso de personas y vehículos, actualmente se verifica que se restablece el acceso de la vía, para el paso de los vehículos . Una fila de vehículos ya logran pasar hacia Punto Unión Se utiliza una excavadora de oruga en este sector para la limpieza y acondicionamiento del terreno, para dar un pase seguro a los vehículos y personas del sector. También se utiliza hasta 10 volquetes para el transporte del material de derrumbe el cual se transporta hacia el DME KM. 40+600

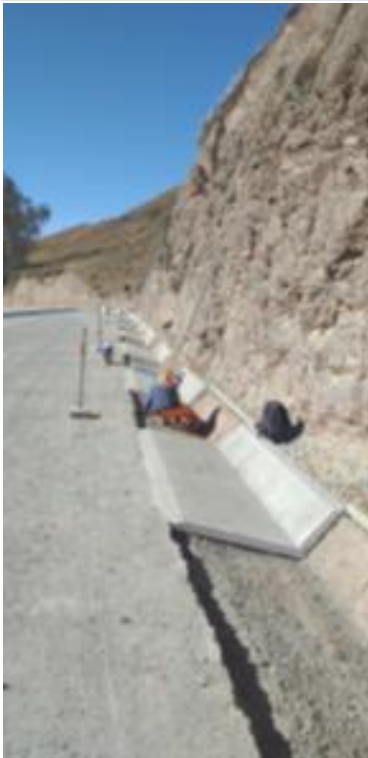
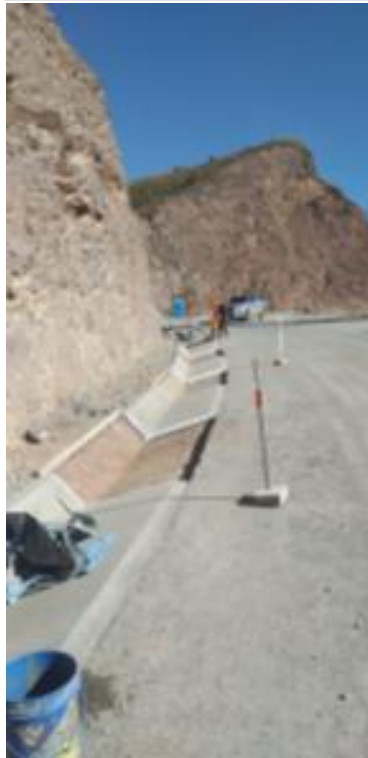
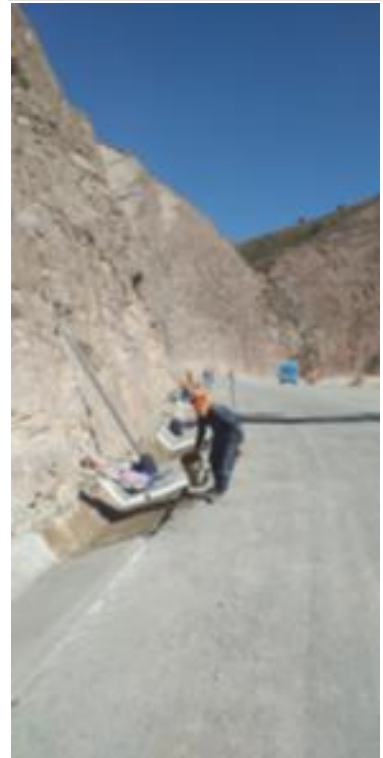
PROGRESIVA KM. 49+900 AL KM. 50+100
CODIGO 500 DRENAJE
PARTIDA 501-E EXCAVACION NO CLASIFICADA PARA ESTRUCTURAS
PARTIDA 503.T ENCOFRADO Y DESENCOFRADO
PARTIDA 520.A1 CUNETAS REVESTIDAS EN CONCRETO TIPO C-1

En las progresivas Km. 49+900 al Km. 50+100 se ha realizado la excavación no clasificada para estructuras y se esta realizando el encofrado y vaciado de concreto para la construcción de cunetas tipo 1 (triangulares) , en el lado izquierdo de la vía, Se utiliza 2 camión mixer, vibrador de concreto, herramientas menores, trabajan: 1 capataz, 2 operadores de mixer, 17 obreros

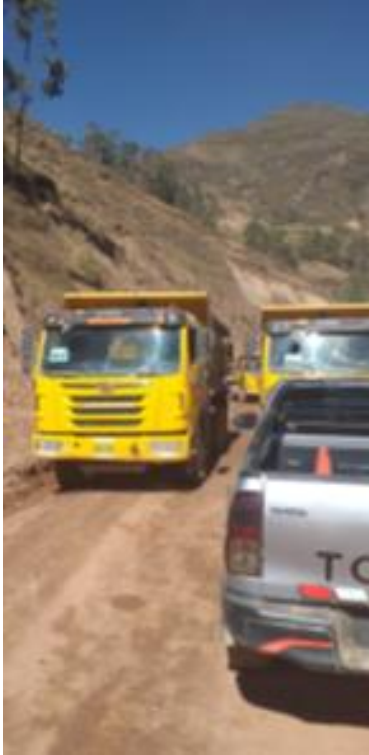
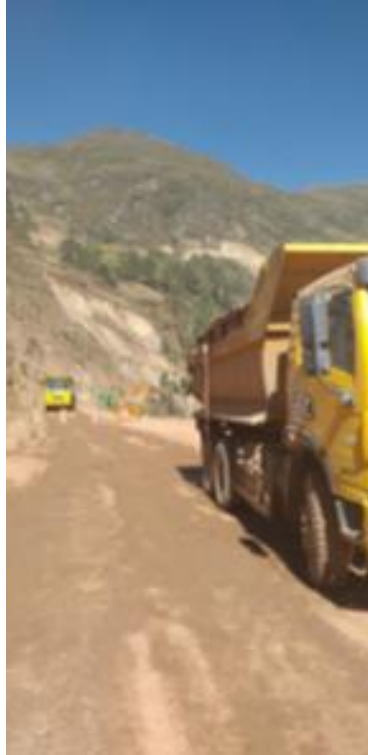
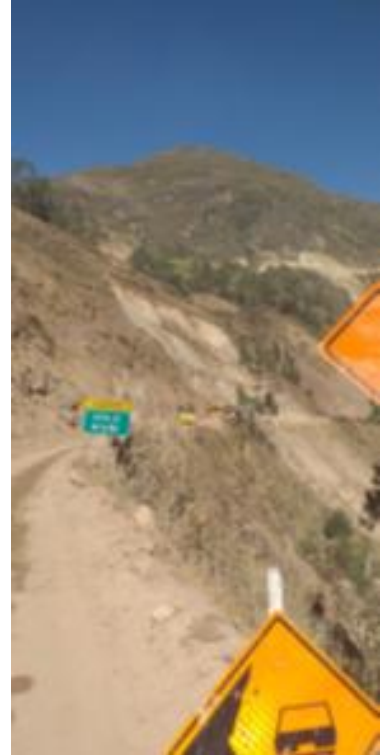
VISITA DE SEGUIMIENTO Y MONITOREO A LA ZONA DE EMERGENCIA VIAL: ZONA DONDE OCURRIÓ DERRUMBE (TRANSPORTE DEL MATERIAL DE DERRUMBES)

En el Km. 38+400 se realiza visita de seguimiento y monitoreo al sector donde ocurrió derrumbe que impidió el paso de personas y vehículos, actualmente se verifica que se utilizan 8 volquetes y 1 excavadora de oruga en este sector para la carga del material excedente de derrumbe el cual se transporta hacia el DME KM. 40+600. se verifica tambien la inclusión deotra excavadora de oruga que trabajara en la zona alta del talud, para remover el material suelto. trabajan 1 capataz, 2 operadores, 10 volqueteros, 2 obreros,2 vigías.

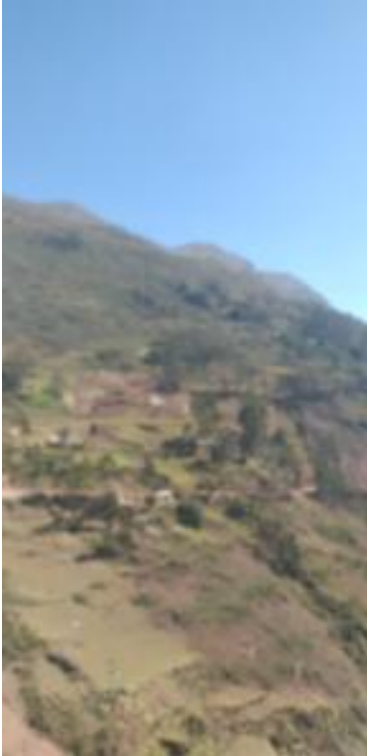
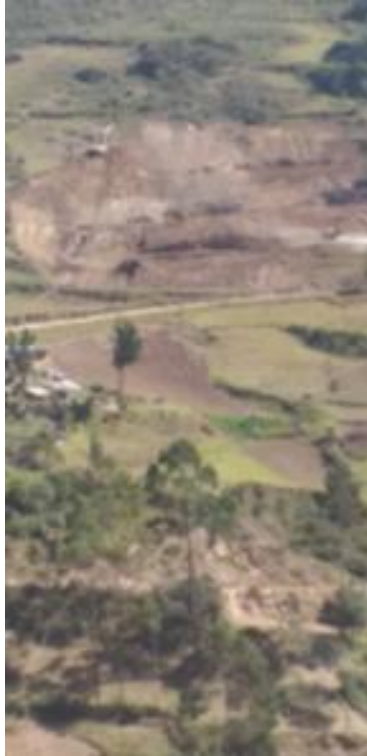
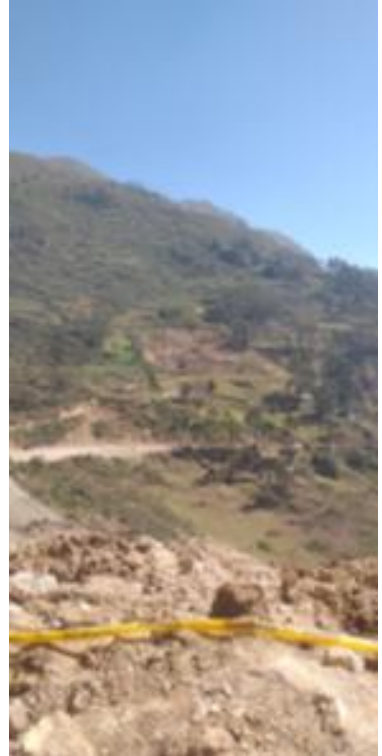
PROGRESIVA KM. 37+650 dme dos
VISITA DE SEGUIMIENTO Y MONITOREO AL TRAMO 1 (OI-T1) : CONFORMACION EN DME 37+650 (LIMPIEZA Y CONSTRUCCION DE SUBDRENES)
CODIGO 900 PROTECCION AMBIENTAL
CODIGO 910 PROGRAMA DE ABANDONO DE OBRA
PARTIDA 901.A DISPOSICION Y CONFORMACION DE DEPOSITOS DE MATERIAL EXCEDENTE.

En la progresiva KM. 37+650 se realiza en el lado izquierdo de la vía la limpieza, conformación y construcción de sub drenes del DME km 37+650 donde con el uso de una excavadora de oruga se realiza la conformación del material y con otra excavadora se realiza los subdrenes , trabajan: 1capataz, 2 operadores, 2 obreros, 2 vigías.
