## BITACORA ELECTRÓNICA DE OBRA

INFORME Y/O REPORTE N°012\_CONTRATO N°68-2023-MNT. TÚNEL MACHUPICCHU/NSCP.2023.  
 CONTRATO DE OBRA: N° 057-2021-MTC/ 20, del 07.06.2021  
 EMPRESA CONTRATISTA: CONSORCIO CARRETERA CUSCO  
 Obra: "MEJORAMIENTO DE LA CARRETERA SANTA MARÍA - SANTA TERESA - PUENTE HIDROELÉCTRICA MACHUPICCHU, ITEM B.- CONSTRUCCIÓN DE TÚNEL Y ACCESOS".  
 Monto Del Contrato: S/ 166,167,111.89 INCLUYE IGV  
 Nuevo Monto Contractual: S/ 169,403,678.35 INCLUYE IGV: este monto es incluido y deducido por los Adicionales y deductivos vinculantes aprobados según RD.  
 Plazo de Ejecución Contractual: 900 dc  
 Inicio del Plazo Contractual: 23 de junio del 2021  
 Término del Plazo Contractual: 9 de diciembre del 2023  
 Suspensión de Plazo: 123 dc  
 Nuevo Termino del Plazo: 31 de mayo del 2024  
 SUPERVISOR: CONSORCIO SUPERVISOR SANTA TERESA  
 CONTRATO DE CONSULTORÍA DE OBRA N° 035 -2021-MTC/20.2, del 19.03.2021.  
 Monto del Contrato de Consultoría: S/. 14,391,447,86 INCLUYE IGV

DEL MONITOREO:  
 -SEGUIMIENTO Y MONITOREO EN LAS OFICINAS DE SUPERVISIÓN Y CONTRATISTA.  
 -SEGUIMIENTO Y MONITOREO LAS ACTIVIDADES PROGRAMADAS EN EL TÚNEL DEL KM6+240-KM8+027 Y ACCESOS.

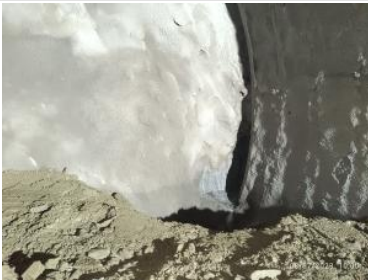
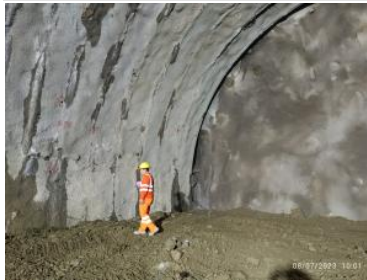
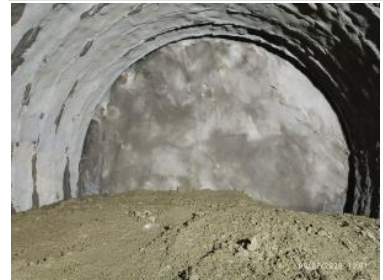
PROGRESIVA KM7+927  
EXCAVACIÓN DE ROCA V  
COLOCACIÓN DE SHOTCRETE EN CONTRA BÓVEDA

SE APRECIA EXCAVACIÓN DE ROCA TIPO V EN EL PORTAL DE SALIDA DEL TÚNEL HACIA LA BAHÍA, PARA LUEGO SER ELIMINADO Y COLOCACIÓN DE SHOTCRETE CON FIBRA METÁLICA (7M3 APROX) PARA REFORZAR EL ÁREA INTERVENIDA. ANTES DE COLOCAR SHOTCRETE EN CONTRA BÓVEDA SE COLOCÓ UNA MAYA PARA REFORZAR EL ÁREA INTERVENIDA.  
MO: INGENIERO ESPECIALISTA EN INSTALACIONES TÚNELES DEL CONTRATISTA, 1 CAPATAZ, 9 OPERADORES, 1 OPERADOR ELÉCTRICO, 1 ASISTENTE DEL OPERADOR ELÉCTRICO, 1 MECÁNICO, 4 OFICIALES, 2 PEONES, 1 VIGÍA,  
EM: 1 EXCAVADORA SOBRE ORUGA (PICOTÓN), 4 VOLQUETES, 1 CARGADOR FRONTAL, 1 JUMBO, 1 TELEHANDLER, 1 EQUIPO ROBOTIZADO PARA LANZAMIENTO DE SHOTCRETE, HERRAMIENTAS MANUALES.

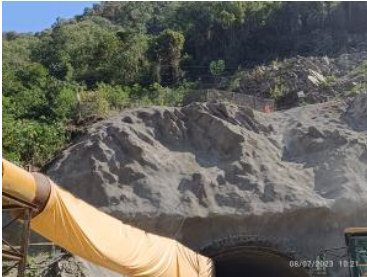
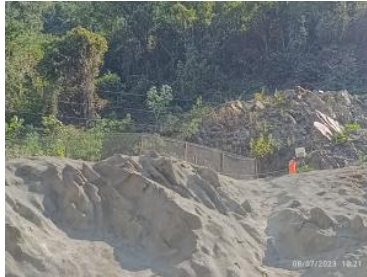
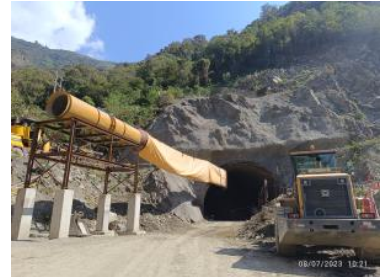
PROGRESIVA KM8+020  
INSTALACIÓN DE CERCO PARA PROTECCIÓN TALUD EN EL PORTAL DE SALIDA DEL TÚNEL

SE APRECIA TRABAJOS DE INSTALACIÓN DE CERCO PERIMÉTRICO PARA PROTECCIÓN DE TALUD DEL PORTAL DE SALIDA DEL TÚNEL.  
MO: 1 CAPATAZ, 8 PERSONAL DE PISO  
EM: HERRAMIENTAS MANUALES

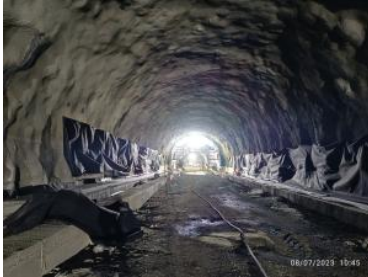
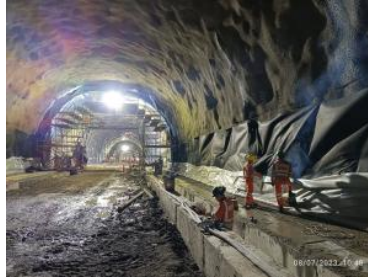
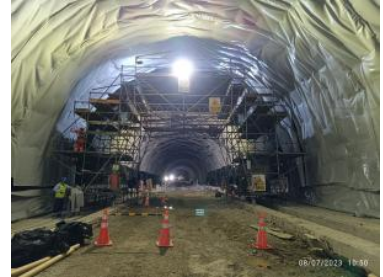
PROGRESIVA KM6+920 -KM6+990  
INSTALACIÓN GEOTEXTIL, LAMINA DE IMPERMEABILIZACIÓN DE 2MM, TUBERÍA DE Ø110MM.

SE APRECIA TENDIDO DEL GEOTEXTIL, RECUBIERTA POR LA LAMINA IMPERMEABILIZANTE DE 2MM Y LA INSTALACIÓN DE TUBERÍA; PARA LA EJECUCIÓN DE ESTAS ACTIVIDADES SE CUENTA CON LOS EQUIPOS Y MAQUINARIAS NECESARIAS Y UN ANDAMIO DESLIZANTE DE 5M.  
MO: 1 CAPATAZ, 6 OFICIALES, 1 PEON  
EM: ANDAMIO DESLIZANTE. HERRAMIENTAS MANUALES.

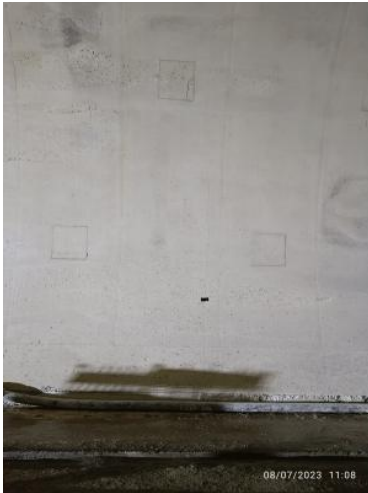
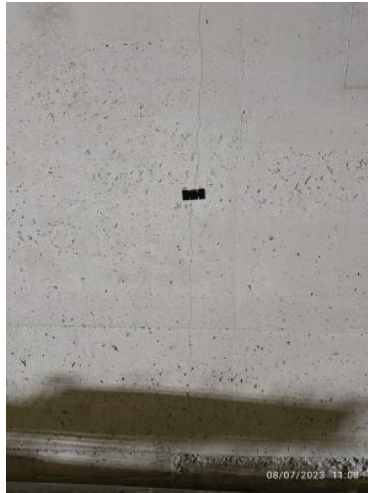
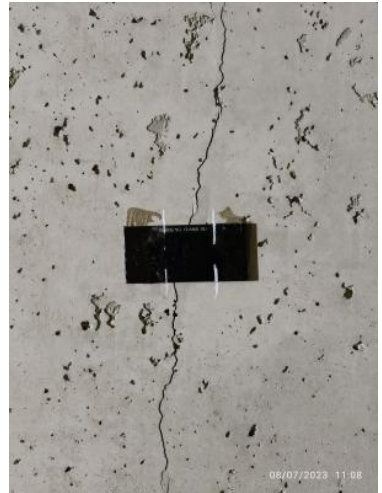
PROGRESIVA KM6+610  
FISURA EN EL LADO LATERAL DERECHO DEL CONCRETO DE REVESTIMIENTO

• Se aprecia fisuras en el concreto de revestimiento lado lateral derecho del km6+610, lado lateral derecho km6+460, lado lateral derecho km6+460, lateral izquierdo y derecho km6+442.

SE APRECIA UNA FISURA APROXIMADAMENTE ENTRE 1MM -2MM.

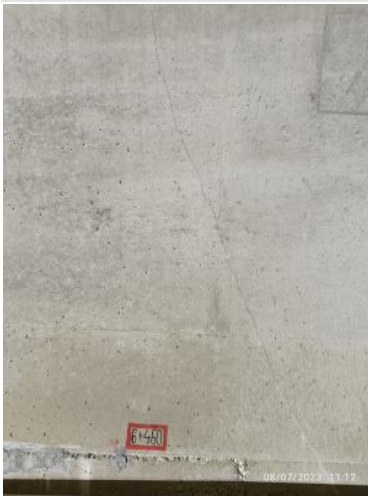
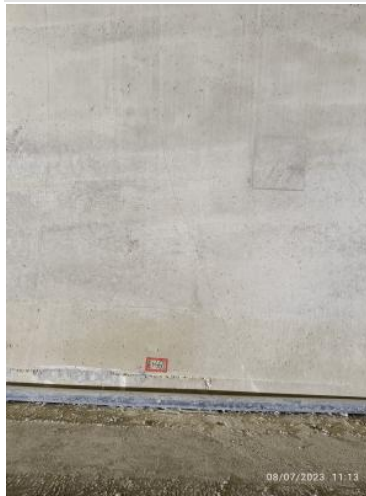
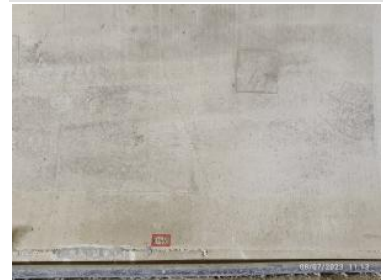
PROGRESIVA KM6+460  
FISURA EN EL LADO LATERAL DERECHO DEL CONCRETO DE REVESTIMIENTO

SE APRECIA UNA FISURA APROXIMADAMENTE ENTRE 1MM -2MM.

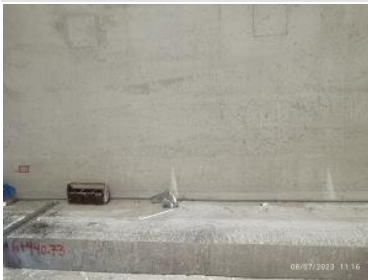
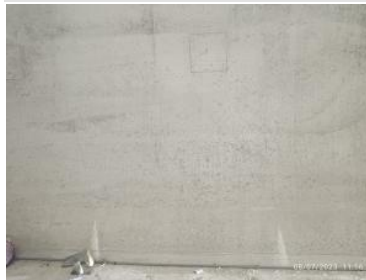
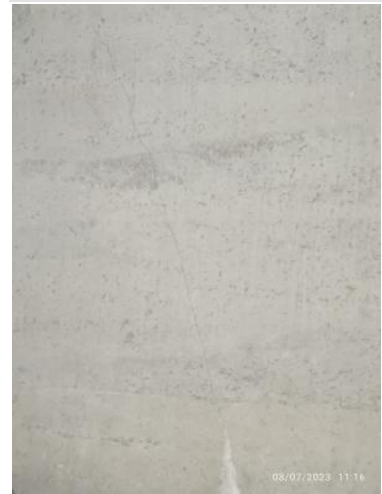
PROGRESIVA KM6+442  
FISURA EN EL LADO LATERAL IZQUIERDO DEL CONCRETO DE REVESTIMIENTO

SE APRECIA UNA FISURA APROXIMADAMENTE ENTRE 1MM -2MM.

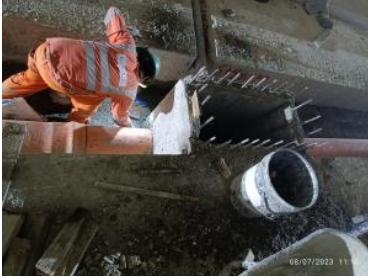
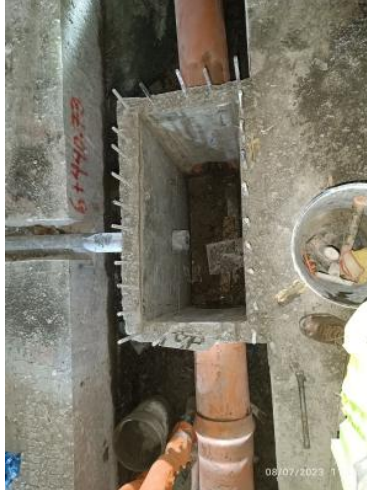
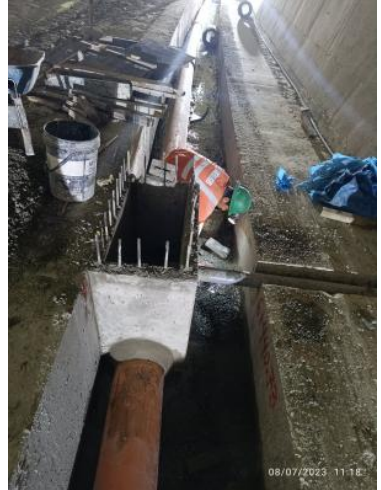
PROGRESIVA KM 6+440.73  
SOLAQUEO DE EMPALMES DE TUBERÍAS CONECTADAS A CAJA DE ARQUETAS PARA DRENAJE

SE REALIZA SOLAQUEO EN UNIONES DE TUBERIAS CON LA CAJA DE ARQUETAS  
MO: 1 OFICIAL  
EM: HERRAMIENTAS MANUALES

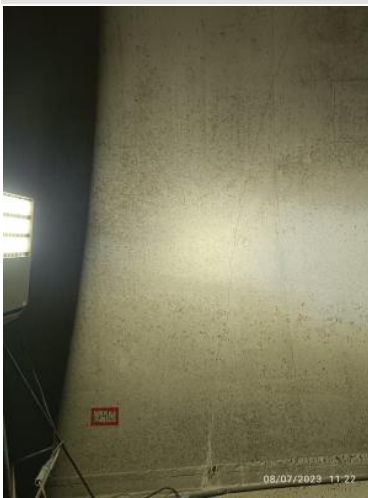
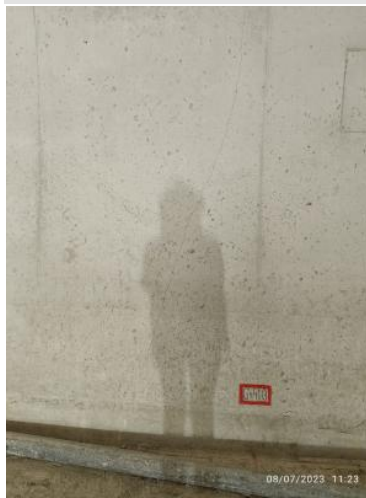
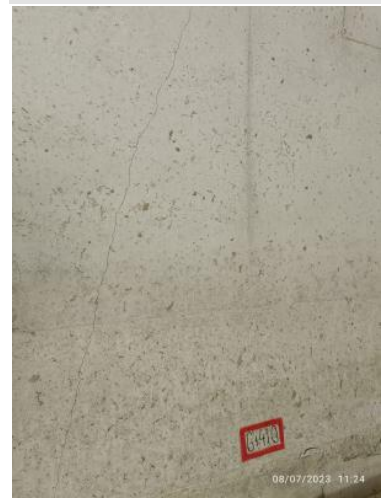
PROGRESIVA KM6+410  
FISURA EN EL LADO LATERAL IZQUIERDO Y DERECHO DEL CONCRETO DE REVESTIMIENTO

SE APRECIA UNA FISURA APROXIMADAMENTE ENTRE 1MM -2MM.

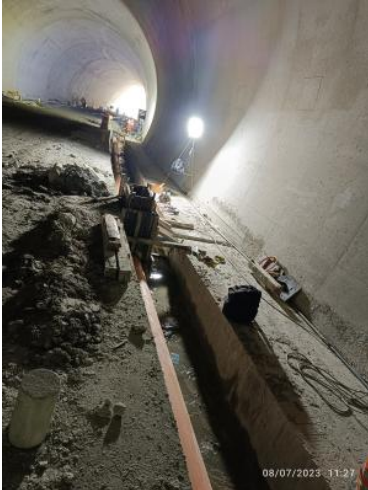
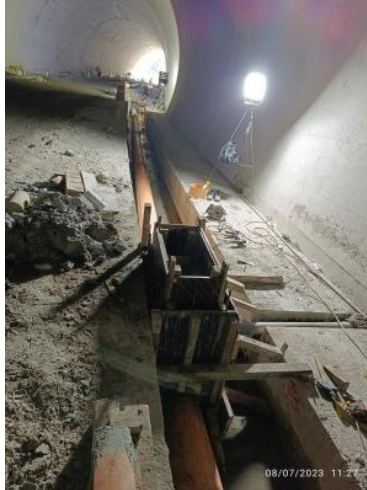
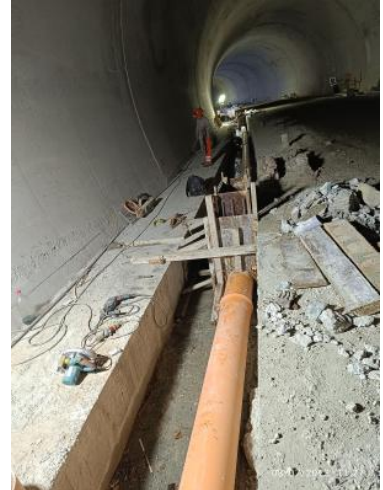
PROGRESIVA KM6+365.73  
ENCOFRADO DE CAJA DE ARQUETAS

SE APRECIA ENCOFRADO DE CAJA DE ARQUETAS; SE REALIZARON 3 ENCOFRADOS EN LAS PROGRESIVAS KM6+340.73, KM6+365.73, KM6+390.73.  
MO: 1 OPERARIO, 1 OFICIAL. (EN CADA ENCOFRADO SE UTILIZARON 1 OPERARIO Y 1 OFICIAL, EN TOTAL SE 6 PERSONALES REALIZARON ESTA ACTIVIDAD)  
EM: HERRAMIENTAS MANUALES

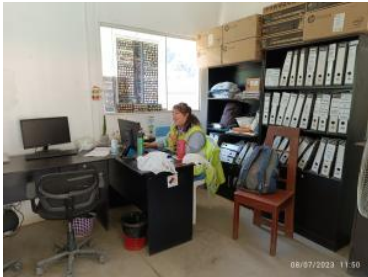
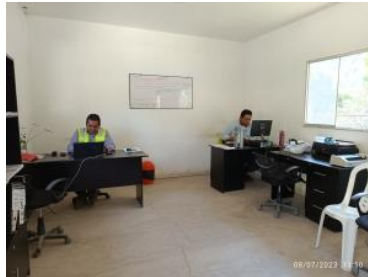
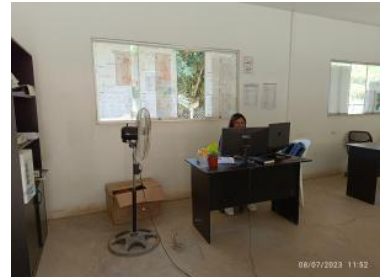
INSPECCIÓN DE LOS RECURSOS DEL CONTRATISTA: COLABORADORES DE OFICINA DE ECOTERRA

SE APRECIA ASISTENCIA DE COLABORADORES EN LAS OFICINAS DE ECOTERRA: BIOLOGA, ESPECIALISTA DE SEGURIDAD (SOMA), ESPECIALISTA DE PRODUCCIÓN.
