## BITACORA ELECTRÓNICA DE OBRA

Confirma Bitacora:	Nro Informe:	Fecha Informe:	Nombre De La Obra:	Personal Encargado:
Si	114-2023-ABAN-CAY-NACM-ESC-DO-PVN-MTC	10-07-2023	Construcción de la Vía de Evitamiento a la Ciudad de Abancay	CUTIPA MONZON NESTOR ARNULFO

INFORME N° 114-2023-ABANCAY-NACM-ESC-DO PVN-MTC

REPORTE DEL LUNES 10 DE JULIO DEL 2023

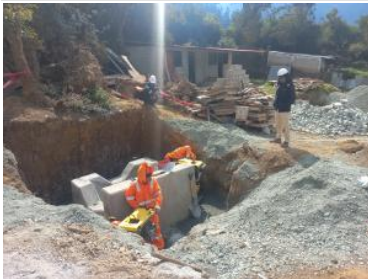
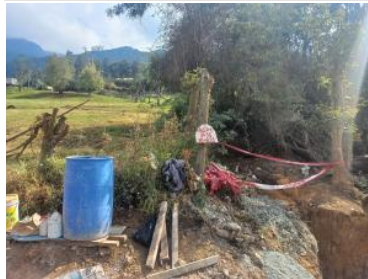
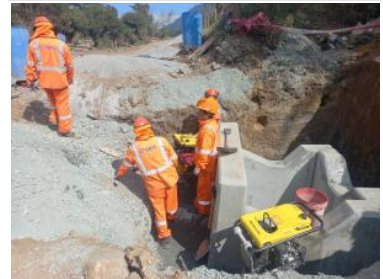
UBICACION: PROGRESIVA KM 10+833

OBRAS DE ARTE - ALCANTARILLA TMC 36"

RELLENO DE MATERIAL ESTRUCTURAL

CON VIBROAPIZONADOR

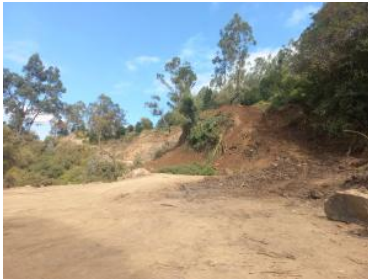
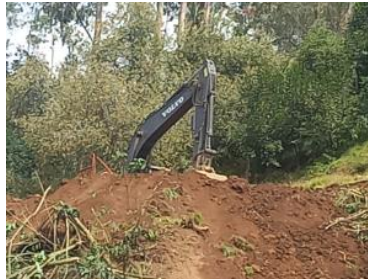
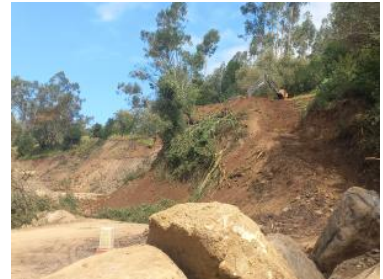
UBICACION: PROGRESIVA KM 12+180 L/I

MOVIMIENTO DE TIERRAS

CORTE DE MATERIAL SUELTO CON EXCAVADORA SOBRE ORUGAS

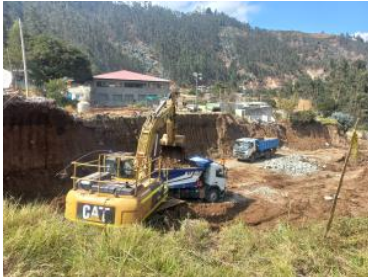
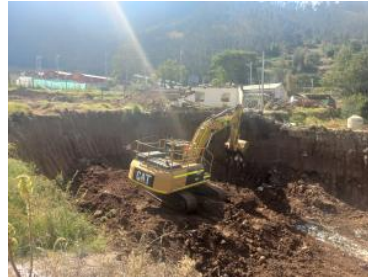
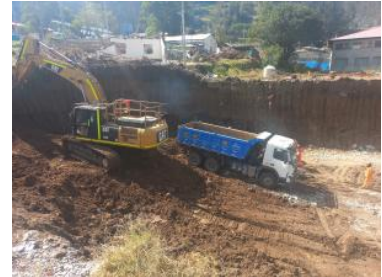
UBICACION: PROGRESIVA KM 12+460

CORTE EN MATERIAL SUELTO

01 EXCAVADORA SOBRE ORUGAS

26 VOLQUETES DE 15 M3

01 CAMION CISTERNA DE DE AGUA

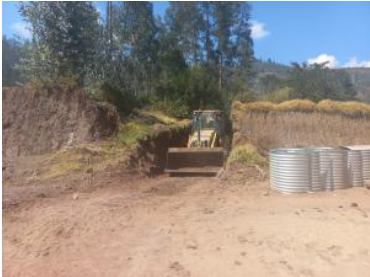
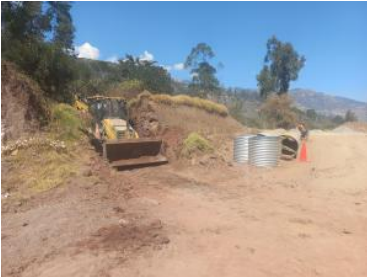
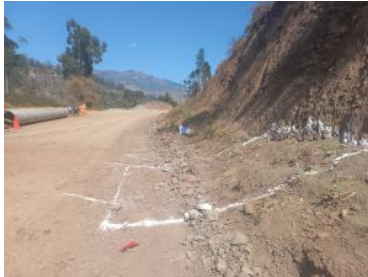
UBICACION: PROGRESIVA KM 11+920

OBRAS DE ARTE - ALCANATRILLA TMC 36"

TRAZO Y REPLANTEO  
EXCAVACION DE OBRAS DE ARTE  
01 RETROEXCAVADORA

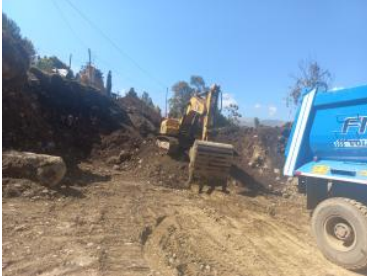
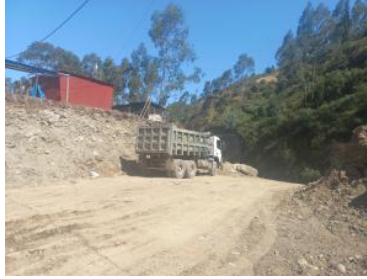
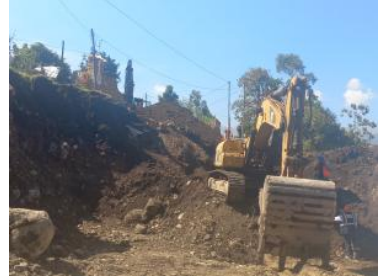
UBICACION: PROGRESIVA KM 08+100

CORTE EN MATERIAL SUELTO

02 EXCAVADORAS SOBRE ORUGAS  
24 VOLQUETES DE 15 M3

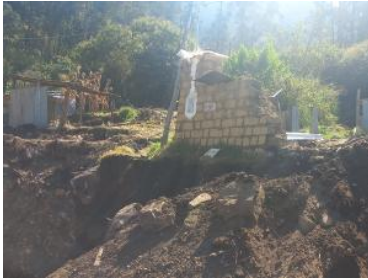
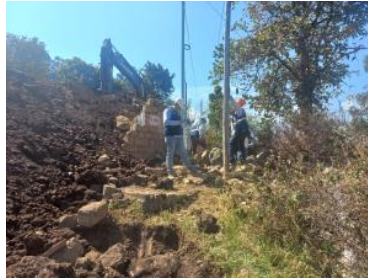
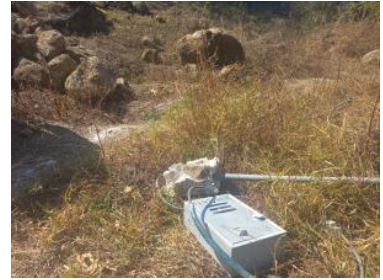
UBICACION: PROGRESIVA KM 08+160 L/I

SE TIENE UN MEDIDOR DE ELECTRICIDAD O ACOMETIDA EN EL PISO A CONSECUENCIA DE LA EXCAVACION

FALTA SOLICUONAR EN ESTE SECTOR :

01 POSTE DE BAJA TENSION

03 MEDIDORES DE ELECTRICIDAD DOMICILIARIOS CON DOS POSTES AUXILIARES PARA LAS ACOMETIDAS

POR LA TARDE SE APOYO EN SOLICITAR VERBALMETE QUE RE UBICUEN EL POSTE DE LA PROGRESIVA KM 8+162 LADO IZQUIERDO A LA EMPRESA ELECTRO SUR ESTE, EN COMPAÑIA DE LA SUPERVISION. EL JEFE DE OPERACIONES DE ELECTRO SUR ESTE, QUIEN SE MOSTRO MUY ATENTO, ACEPTO LA REUBICACION DE ESTE POSTE PARA EL DIA DE MAÑANA A LAS 7:30 AM, PARA LO CUAL SOLICITO SE LE APOYE CON PERSONAL DE PISO PARA LA EXCAVACION EN EL NUEVO PUNTO DE UBICACION DEL POSTE. ESTA GESTION NOS PERMITE AVANZAR HASTA LA PROGRESIVA KM 9+907 LADO DERECHO, DONDE SE TIENE OTRO POSTE PARA REUBICAR, PERO ESTA SE DEBE REALIZAR YA DENTRO LOS PROCEDIMIENTOS ESTABLECIDOS POR LA EMPRESA, POR LO QUE SE RECOMIENDA QUE DERECHO VIA Y LA SUPERVISION, PREVEAN LOS TRAMITES NECESARIOS PARA LA REUBICACION DE ESTE Y OTROS POSTES A LO LARGO DE LA OBRA, QUE TODEVIA FALTAN REUBICAR.
