BITACORA ELECTRÓNICA DE OBRA

REGISTRO DE LA BITACORA Y FOTO DEL CUADERNO DE OBRA

Confirma Bitacora: Si	Nro Informe: 014 CON T68- 2023	Fecha Informe: 11- 07- 2023	Nombre De La Obra: Mejoramiento de la Carretera Santa María- Santa Teresa - Puente Hidroeléctrica Machu Picchu Carretera	Personal Encargado: NATALY SUSI CABALLON PAUCAR		
Foto Bitacora:	Foto Bitacora 2:	Foto Bitacora 3:	Foto Bitacora 4:	Foto Bitacora 5:	Foto Bitacora 6:

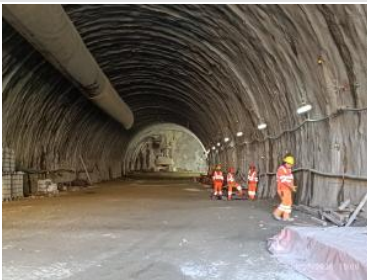
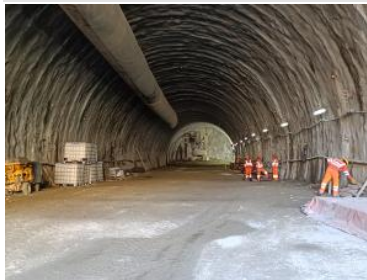
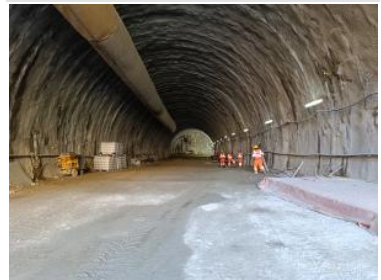
PROGRESIVA KM8+100

PORTAL DE SALIDA DEL TÚNEL (EXTERIOR E INTERIOR) SIN ACTIVIDADES DE EJECUCIÓN DE OBRA.

A LAS 15:18 HORAS DE LA TARDE NO SE APRECIA ACTIVIDADES EN EL EXTERIOR NI EN EL INTERIOR DE LA PORTADA DE SALIDA HACIA LA BAHÍA DEL TÚNEL, YA QUE INDICAN QUE EL ROBOT PARA EL LANZAMIENTO DE SHOTCRETE (REFUERZA EL ÁREA INTERVENIDA O EXCAVADA) TUBO AVERÍAS MECÁNICAS, EL MISMO QUE SE ESTA SOLUCIONANDO. LAS SIMBRAS FUERON ACOPIADAS EN EL PORTAL DE SALIDA A HORAS DE LA MAÑANA.

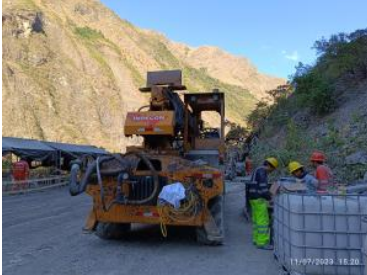
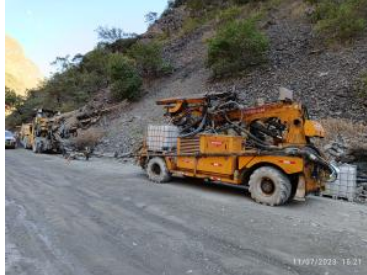
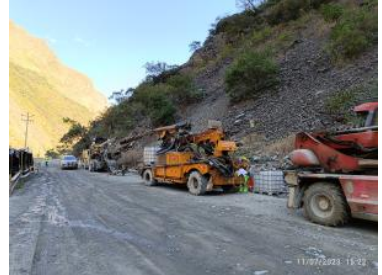
PROGRESIVA: KM 7+120
ROBOT PARA EL LANZAMIENTO DE SHOTCRETE AVERIADO.
MANTENIMIENTO MECÁNICO DEL ROBOT PARA EL LANZAMIENTO DE SHOTCRETE.

• Hoy no hubo trabajos de Excavación de roca tipo v en el portal de salida hacia la bahía del túnel, debido a que el robot para lanzamiento de shotcrete (refuerza el área intervenida o excavada) esta averiado, no obstante, se aprecia mantenimiento mecánico del equipo.

DEBIDO A QUE EL ROBOT PARA LANZAMIENTO DE SHOTCRETE ESTA AVERIADO NO SE REALIZO TRABAJOS EN EL PORTAL DE SALIDA HACIA LA BAHÍA, NO OBSTANTE, SE APRECIA MANTENIMIENTO MECÁNICO DEL EQUIPO.

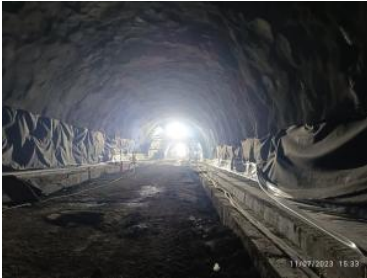
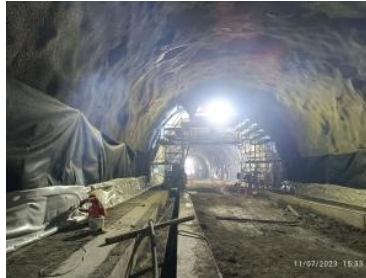
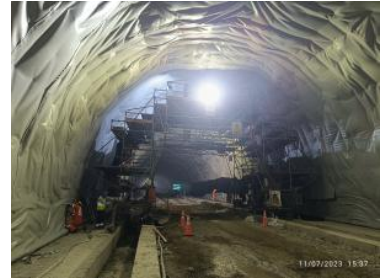
PROGRESIVA: KM6+920-KM6+990

• Disposición de acero de $\varnothing \frac{1}{2}$ " para las cajas de arquetas de drenaje del lado lateral izquierdo del túnel, en las progresivas KM 6+265.73; se aprecia que los colaboradores para esta actividad no cuentan con mascarilla o respiradores, ya que, al hacer el pegado, los disparos y al perforar, se genera gases tóxicos y al no contar con los implementos de seguridad adecuados los colaboradores inhalan estos gases tóxicos.

INSTALACIÓN DE GEOTEXTIL, DE LAMINA DE IMPERMEABILIZACIÓN DE 2MM Y TUBERÍA DE Ø110MM.

SE APRECIA TENDIDO DEL GEOTEXTIL, RECUBIERTA POR LA LAMINA IMPERMEABILIZANTE DE 2MM Y LA COLOCACIÓN DE TUBERÍA; PARA LA EJECUCIÓN DE ESTAS ACTIVIDADES SE CUENTA CON LOS EQUIPOS Y MAQUINARIAS NECESARIAS Y UN ANDAMIO DESLIZANTE DE 5M; EL RENDIMIENTO POR DÍA ES 4METROS.

ADEMÁS, SE APRECIA QUE LOS COLABORADORES PARA ESTA ACTIVIDAD NO CUENTAN CON MASCARILLA O RESPIRADORES, YA QUE AL HACER EL PEGADO, LOS DISPAROS Y AL PERFORAR, SE GENERA GASES TÓXICOS Y AL NO CONTAR CON LOS IMPLEMENTOS DE SEGURIDAD ADECUADOS LOS COLABORADORES INHALAN ESTOS GASES TÓXICOS.

- Se recomienda al contratista, contar con prevencionista o personal de seguridad en obra, asimismo abastecerse de insumos para continuar con la programación de las actividades en cumplimiento al cronograma actual aprobado; asimismo se recomienda adquirir los insumos con anticipación y realizar mantenimiento constante de sus equipos y maquinarias para la ejecución normal de las actividades programadas.
- Se recomienda a la supervisión agilizar los permisos respectivos para la explotación de las canteras Santa Rosa y de la Cantera Chaullay. Además, es recomendable exigir a la contratista sobre la seguridad en obra y requerimientos de los insumos para normal ejecución de las actividades según la programación en obra.

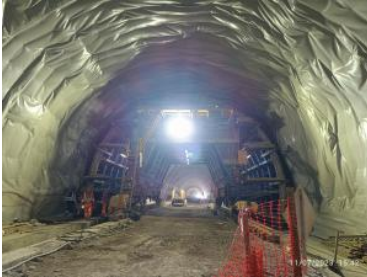
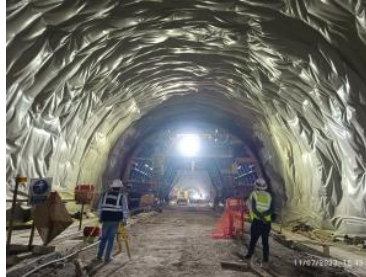
PROGRESIVA: KM 6+851-KM6+863.
ALINEACIÓN DE ENCOFRADO METÁLICO DESLIZANTE PARA EL CONCRETO DE REVESTIMIENTO.

SE APRECIA LA ALINEACIÓN (TRASLADO) DEL ENCOFRADO METÁLICO DESLIZANTE HACIA LAS PROGRESIVAS KM 6+851 - KM 6+863.
MO: 1 INGENIERO ASISTENTE DE PRODUCCIÓN CONTRATISTA, 1 TOPÓGRAFO CONTRATISTA, 1 CAPATAZ, 4 OPERADORES, 3 OFICIALES, 2 PEONES.
EM: 1 ESTACIÓN TOTAL, PRISMAS, 1 ENCOFRADO METÁLICO (12 M), HERRAMIENTAS MANUALES.

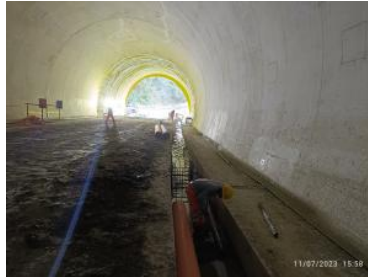
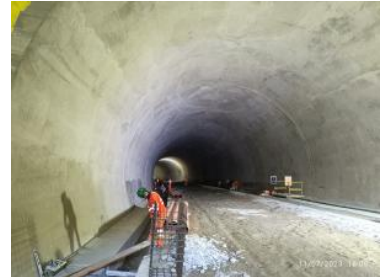
PROGRESIVA: KM6+270-KM6+365.73
INSTALACIÓN DE TUBERIA DE Ø 300MM EN EL LADO LATERAL IZQUIERDO.

SE APRECIA LIMPIEZA DEL CANAL DE DRENAJE Y INSTALACIÓN DE TUBERIAS DE Ø 300MM AL LADO LATERAL IZQUIERO.
MO: 1 OFICIAL, 2 PEONES.
EM: HERRAMIENTAS MANUALES.

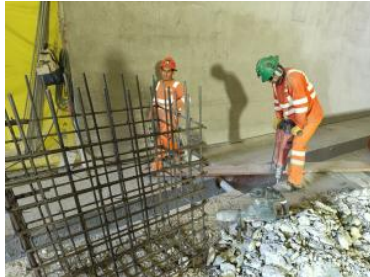
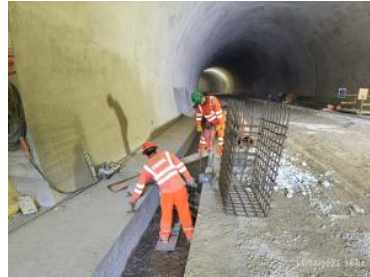
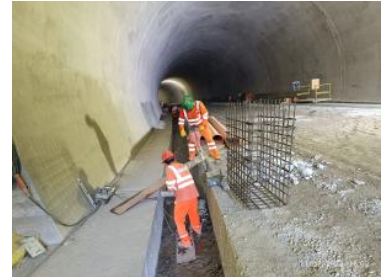
PROGRESIVA: KM 6+265.73
DISPOSICIÓN DE ACERO DE \varnothing 1/2" PARA CAJA DE ARQUETAS PARA DRENAJE.

DISPOSICIÓN DE ACERO DE \varnothing 1/2" PARA LAS CAJAS DE ARQUETAS DE DRENAJE DEL LADO LATERAL IZQUIERDO DEL TÚNEL.
MO: 1 OPERARIO, 1 OFICIAL
EM: 2 TALADROS, HERRAMIENTAS MANUALES.
