BITACORA ELECTRÓNICA DE OBRA

INFORME N° 115-2023-ABANCAY-NACM-ESC-DO PVN-MTC
 REPORTE DEL MARTES 11 DE JULIO DEL 2023
 CONTRATISTA : CHINA RAILWAY TUNNEL GROUP CO., LTD SUCURSAL DEL PERÚ / CONTRATO N° 019-2021-MTC/20.2
 SUPERVISION: CONSORCIO SUPERVISOR CIUDAD ABANCAY / CONTRATO N° 017-2020-MTC/20.2
 ESTADO DE LA OBRA : EN EJECUCION.
 CLIMA: MUY SOLEADO DESPEJADO.

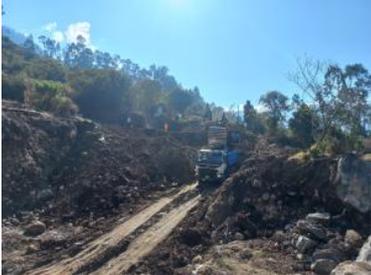
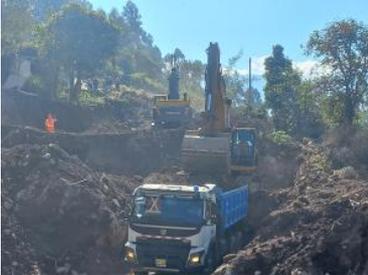
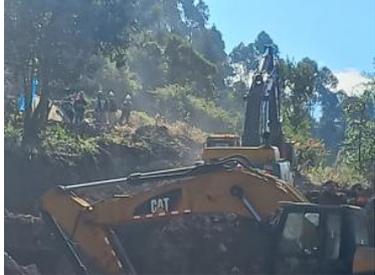
UBICACION: PROGRESIVAKM 08+160
MOVIMEINTO DE TIERRA

CORTE (CERRADO) EN MATERIAL SUELTO

MAQUINARIA:
02 EXCAVADORAS S/O
26 VOLQUETES

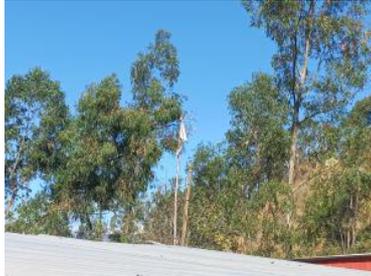
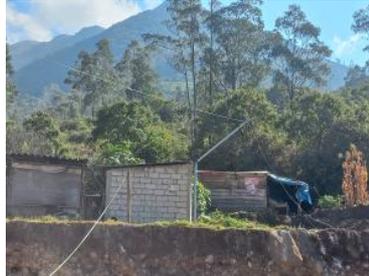
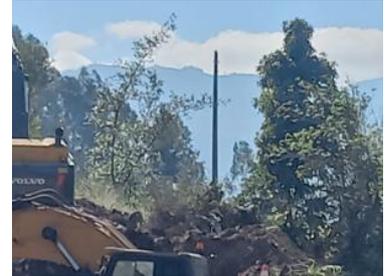
UBICACION: PROGRESIVA KM 8+162 LADO IZQUIERDO - POSTE AFECTADO

EN COORDINACION CON ELECTRO SUR ESTE, SE RE UBICO ESTE POSTE Y TRES ACOMETIDAS
CON POSTES AUXILIARES.

ESTO PERMITE EL AVANCE CON MAYOR LONGITUD DE CORTE EN EL TRAZO.

EL PROXIMO POSTE A RE UBICAR ESTA EN LA PROGRESIVA KM 9+907 LADO DERECHO.

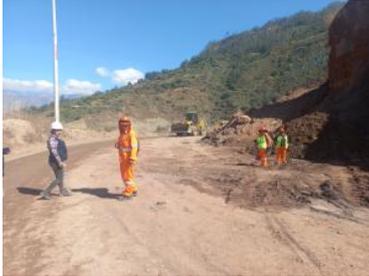
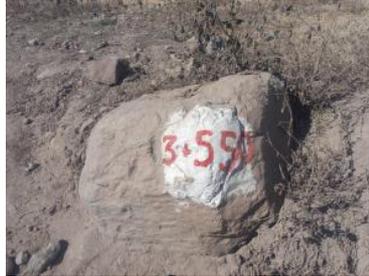
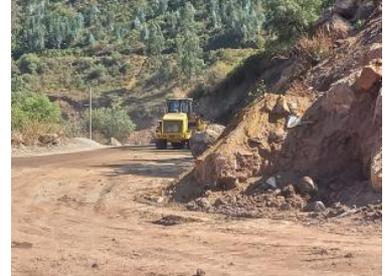
UBICACION: PROGRESIVA KM 03+550 L/I

MANTENIMIENTO.

LIMPIEZA DE PLATAFORMA DE MATERIAL DEPOSITADO PROVENIENTE DE CORTE

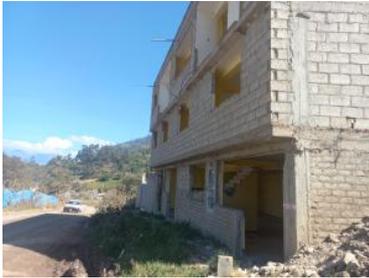
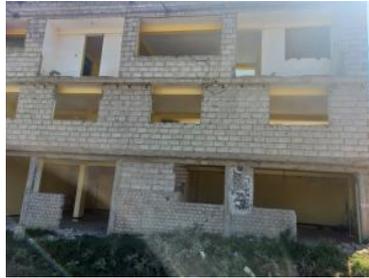
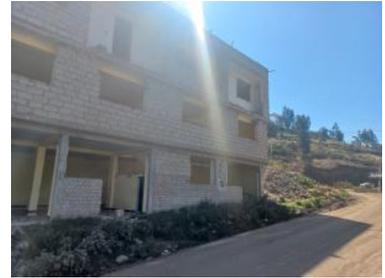
UBICACION: PROGRESIVA KM 05+240 L/I

SE REGRISTA VIVIENDA A PUNTO DE DEMOLER, QUE ESTA DENTRO EL DERECHO DE VIA.

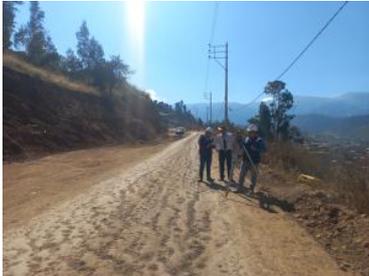
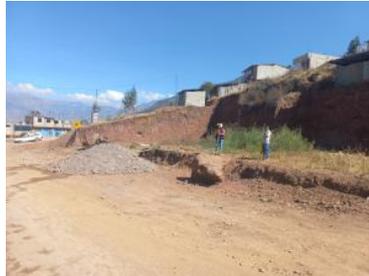
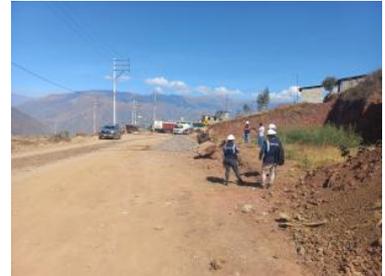
UBICACION: PROGRESIVA KM 05+550 L/I

DELIMITACION DE DERECHO DE VIA Y SECCION DE LA PLATAFORMA, A SOLICITUD DE LOS PROPIETARIOS EN EL FRONTIS DE PROPIEDAD PRIVADA.

LOS PROPIETARIOS PRETENDEN REALIZAR LA CONSTRUCCION DE SU PROPIEDAD, PARA LO CUAL LA SUPERVISION DELIMITO LOS TRAZOS DE LA SECCION DE LA PLATAFORMA DE LA VIA.

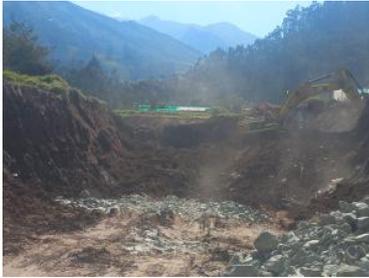
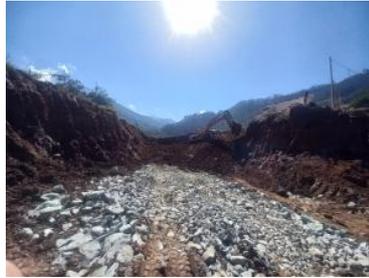
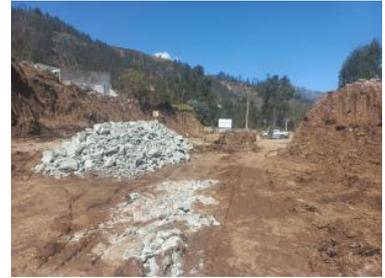
UBICACION: PROGRESIVAKM12+480

CORTE DE MATERIAL SUELTO

01 EXCAVADORA S/O

NOTA: SE OBSERVA QUE NO HAY VOLQUETES PARA LA ELIMINACION DEL MATERIAL PROVENIENTE DEL CORTE, HACIA EL DME N 17

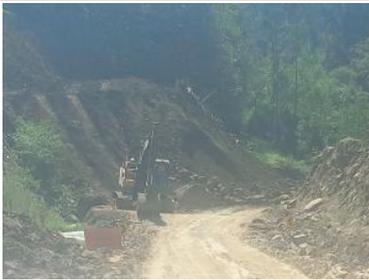
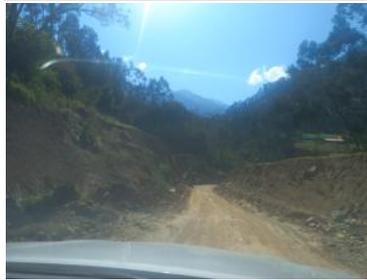
UBICACION: PROGRESIVA KM 12+100

AL IGUAL QUE EL OTRO REGISTRO FOTOGRAFICO, NO SE EVIDENCIA LA PRESENCIA DE VOLQUETES PARA EL ACARREO DE MATERIAL HACIA EL DME N 17

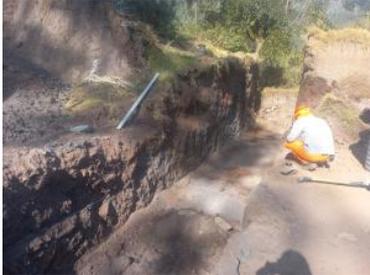
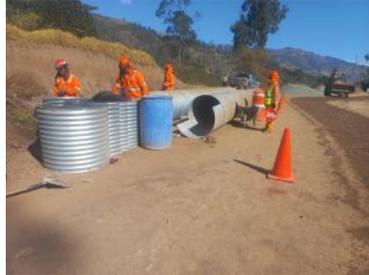
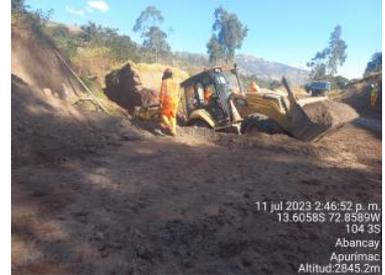
UBICACION: PROGRESIVAKM 11+920

OBRAS DE ARTE - ALCANTARILLA TMC 36"

TRAZO REPLANTEO

ARMADO DE TUBERIA METALICA

EXCAVACION DE ALCANTARILLA

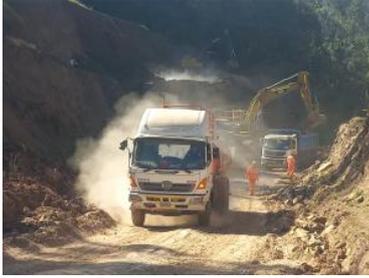
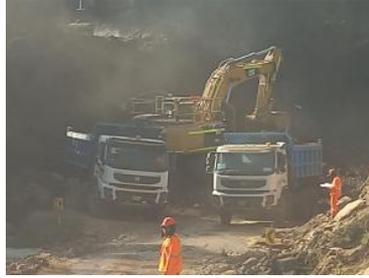
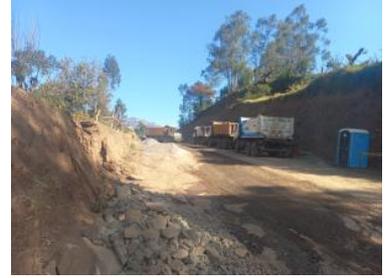
UBICACION: PROGRESIVA KM 12+120

EXCAVACION EN MATERIAL SUELTO

SE RE INICIO LAS ACTIVIDADES DE CORTE - SE TUVO UNA PARALIZACION DE 10:30 AM A 12:30 PM, POR RECLAMOS DE LOS VOLQUETROS POR FALTA DE PAGO.

SE TUVO UNA PARALIZACION POR PARTE DE LOS VOLQUETES, DESDE LAS 10:30 AM HASTA LAS 12:30 PM.
 EN RECLAMO A LOS PAGOS QUE SE LES ADEUDA.
 SE RECOMIENDA AL CONTRATISTA CRTG Y LA SUPERVISION, EVITAR ESTE TIPO DE RECLAMOS, FACILITANDO LOS PAGOS Y NO TENER DEUDAS, PARA PREVENIR MEDIDAS DE LUCHA MAS CONTUNDETES EN LO FUTURO.
