BITACORA ELECTRÓNICA DE OBRA

Confirma Bitacora:	Nro Informe:	Fecha Informe:	Nombre De La Obra:	Personal Encargado:
Si	015 CON T68- 2023	12 - 07 - 2023	Mejoramiento de la Carretera Santa María- Santa Teresa - Puente Hidroeléctrica Machu Picchu Carretera	NATALY SUSI CABALLON PAUCAR

INFORME Y/O REPORTE N°015_CONTRATO N°68-2023-MNT. TÚNEL MACHUPICCHU/NSCP.2023.
 CONTRATO DE OBRA: N° 057-2021-MTC/ 20, del 07.06.2021
 EMPRESA CONTRATISTA: CONSORCIO CARRETERA CUSCO
 Obra: "MEJORAMIENTO DE LA CARRETERA SANTA MARÍA - SANTA TERESA - PUENTE HIDROELÉCTRICA MACHUPICCHU, ITEM B.- CONSTRUCCIÓN DE TÚNEL Y ACCESOS".
 Monto Del Contrato: S/ 166,167,111.89 INCLUYE IGV
 Nuevo Monto Contractual: S/ 169,403,678.35 INCLUYE IGV: este monto es incluido y deducido por los Adicionales y deductivos vinculantes aprobados según RD.
 Plazo de Ejecución Contractual: 900 dc
 Inicio del Plazo Contractual: 23 de junio del 2021
 Término del Plazo Contractual: 9 de diciembre del 2023
 Suspensión de Plazo: 123 dc
 Nuevo Termino del Plazo: 31 de mayo del 2024
 SUPERVISOR: CONSORCIO SUPERVISOR SANTA TERESA
 CONTRATO DE CONSULTORÍA DE OBRA N° 035 -2021-MTC/20.2, del 19.03.2021.
 Monto del Contrato de Consultoría: S/. 14

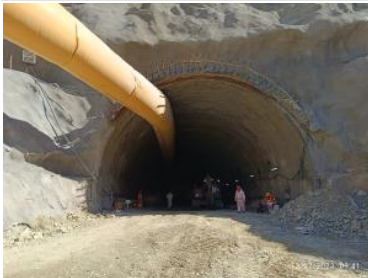
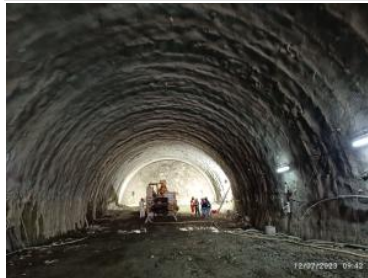
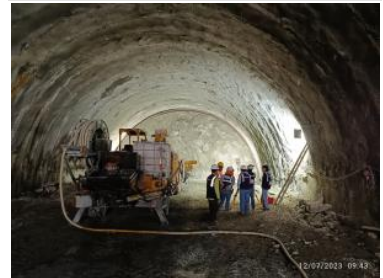
PROGRESIVA KM7+926.5
 INSTALACIÓN DE SIMBRAS TIPO V
 CONTROL DE ALINEACIÓN DE SIMBRAS TIPO V
 EMPLAZAMIENTO DE SHOTCRETE EN SIMBRAS Y ÁREA EXCAVADA.
 EXCAVACIÓN DE ROCA TIPO V

SE APRECIA INSTALACIÓN DE SIMBRAS DE TIPO V PARA ROCA TIPO V, POSTERIOR AL CONTROL DE LA ALINEACIÓN Y APROBACIÓN DE LA INSTALACIÓN DE LAS SIMBRAS POR SUPERVISIÓN, SE PROCEDE A SER CUBIERTAS POR SHOTCRETE CON UN RECUBRIMIENTO DE 5CM, EL TIEMPO DE FRAGUA PARA CONTINUAR CON LOS TRABAJOS DE EXCAVACIÓN ES DE 4HORAS YAQUE EL SHOTCRETE TIENE ACELERANTES.

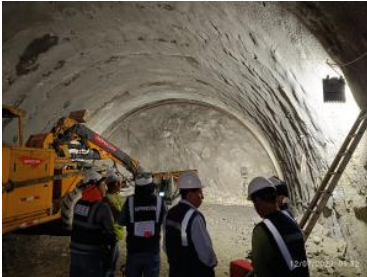
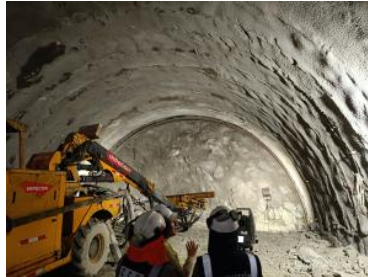
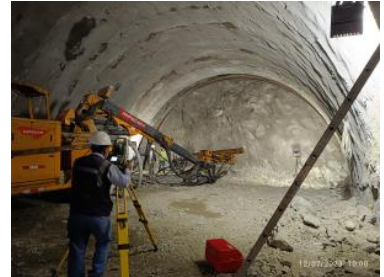
PROGRESIVA KM7+926.5
INSTALACIÓN DE SIMBRAS TIPO V
CONTROL DE ALINEACIÓN DE SIMBRAS TIPO V
EMPLAZAMIENTO DE SHOTCRETE EN SIMBRAS Y ÁREA EXCAVADA.
EXCAVACIÓN EN ROCA TIPO V

SE APRECIA INSTALACIÓN DE SIMBRAS DE TIPO V PARA ROCA TIPO V, POSTERIOR AL CONTROL DE LA ALINEACIÓN Y APROBACIÓN DE LA INSTALACIÓN DE LAS SIMBRAS POR SUPERVISIÓN, SE PROCEDE A SER CUBIERTAS POR SHOTCRETE CON UN RECUBRIMIENTO DE 5CM, EL TIEMPO DE FRAGUA PARA CONTINUAR CON LOS TRABAJOS DE EXCAVACIÓN ES DE 4HORAS YAQUE EL SHOTCRETE TIENE ACELERANTES.

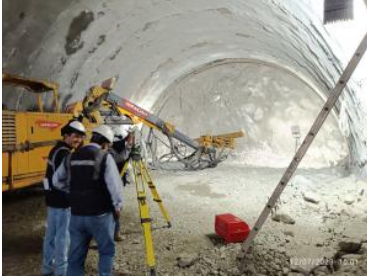
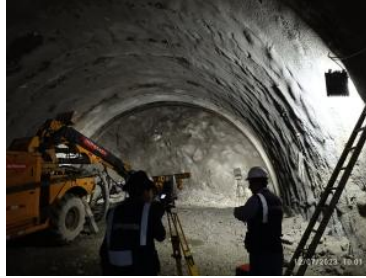
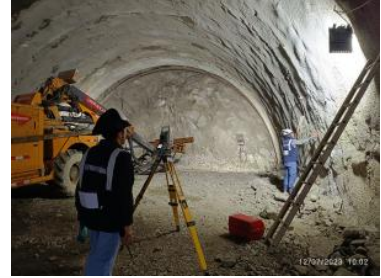
• Es necesario indicar que, la supervisión al realizar el control de la alineación de simbras en la progresiva KM7+926.5, detecto que, la distancia en obra para el recubrimiento de shotcrete es entre 10 cm -12cm, siendo mayor a la distancia de recubrimiento de shotcrete de 5cm según indica los planos del expediente técnico.

PROGRESIVA: KM7+926.5
CONTROL DE ALINEACIÓN DE SIMBRAS TIPO V

LA SUPERVISIÓN REALIZA EL CONTROL DE LA ALINEACIÓN DE SIMBRAS, DETECTANDO QUE, LA DISTANCIA EN OBRA PARA EL RECUBRIMIENTO DE SHOTCRETE ES ENTRE 10 CM, -12CM, SIENDO MAYOR A LA DISTANCIA DE RECUBRIMIENTO DE SHOTCRETE DE 5CM SEGÚN INDICA LOS PLANOS DEL EXPEDIENTE TÉCNICO.

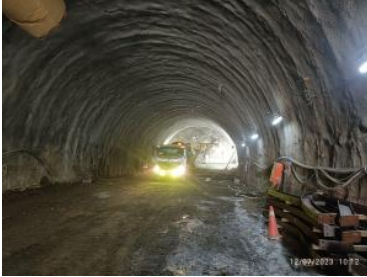
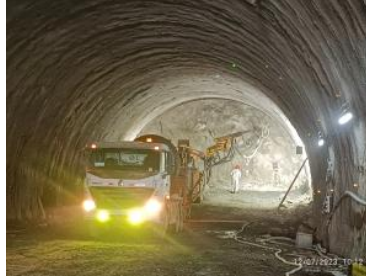
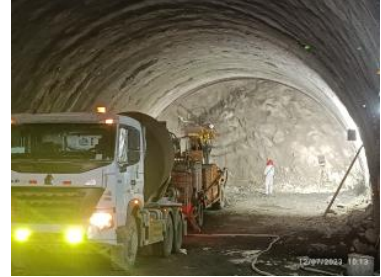
PROGRESIVA KM7+926.5
EMPLAZAMIENTO DE SHOTCRETE EN SIMBRAS TIPO V Y EN ÁREA EXCAVADA.
EXCAVACIÓN EN ROCA TIPO V

EMPLAZAMIENTO DE SHOTCRETE CON UN RECUBRIMIENTO DE 5CM, EL TIEMPO DE FRAGUA PARA CONTINUAR CON LOS TRABAJOS DE EXCAVACIÓN ES DE 4HORAS YA QUE EL SHOTCRETE TIENE ACELERANTES.

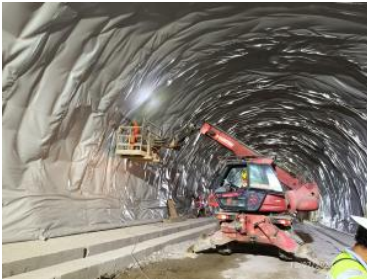
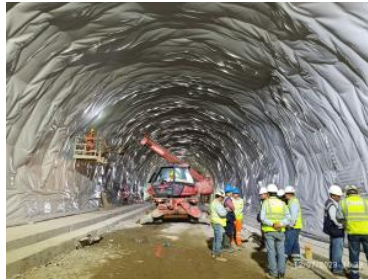
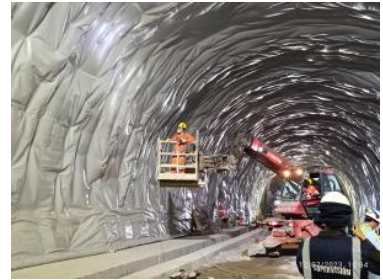
PROGRESIVA KM6+920 -KM6+990
INSTALACIÓN GEOTEXTIL, LAMINA DE IMPERMEABILIZACIÓN DE 2MM, TUBERÍA DE \varnothing 110MM.
SELLADO EN UNIONES DE LAMINA IMPERMEABILIZACIÓN UBICADO EN EL KM 6+915

SE APRECIA TENDIDO DEL GEOTEXTIL, RECUBIERTA POR LA LAMINA IMPERMEABILIZANTE DE 2MM Y LA INSTALACIÓN DE TUBERÍA; PARA LA EJECUCIÓN DE ESTAS ACTIVIDADES SE CUENTA CON LOS EQUIPOS Y MAQUINARIAS NECESARIAS Y UN ANDAMIO DESLIZANTE DE 5M.
MO: 2 INGENIEROS EN INSTALACIONES TÚNELES (SUPERVISIÓN Y CONTRATISTA), 2 INGENIEROS ESPECIALISTAS CONTROL DE CALIDAD (SUPERVISIÓN Y CONTRATISTA), 1 TÉCNICO DE MECÁNICA DE SUELOS CONCRETO DE LA SUPERVISIÓN, 1 TÉCNICO DE LABORATORIO DE LA SUPERVISIÓN, 1 PREVENCIÓNISTAS (SOMMA) CONTRATISTA, 6 OFICIALES, 1 PEON, 1 OPERADOR.
EM: 1 ANDAMIO DESLIZANTE (5M), 1 TELEHANDLER, HERRAMIENTAS MANUALES.

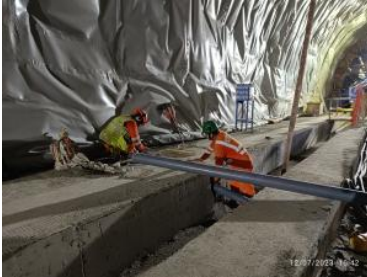
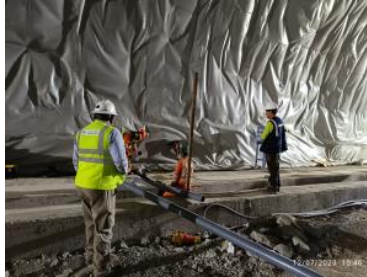
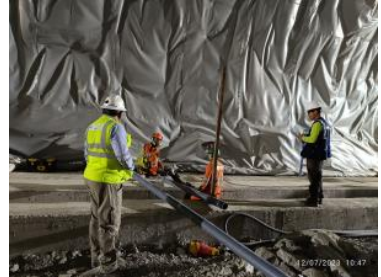
PROGRESIVA: KM6+890
INSTALACIÓN TUBERÍA Ø 4" PARA DRENAJE

INSTALACIÓN TUBERÍA Ø 4" PARA DRENAJE DEL LADO LATERAL DERECHO QUE VA CONECTADA A LA CAJA DE ARQUETAS.
MO: 1 INGENIERO ESPECIALISTA CONTROL DE CALIDAD DE LA SUPERVISIÓN, 1 PREVENCIÓNISTA (SOMA), 1 OFICIAL, 1 PEON.
EM: 1 AMOLADORA MANUAL, HERRAMIENTA MANUALES.

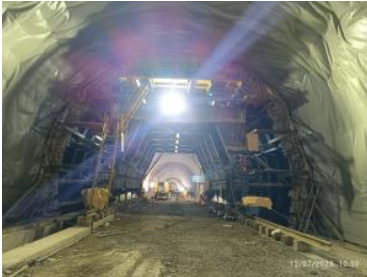
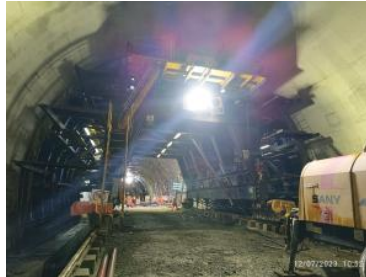
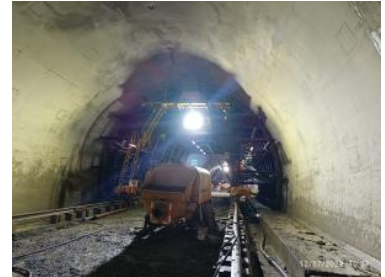
PROGRESIVA: KM6+851-KM6+863
VACIADO DE CONCRETO F'C=300KG/CM PARA REVESTIMIENTO DEL TÚNEL

VACIADO DE CONCRETO F'C=300KG/CM3 PARA EL REVESTIMIENTO DEL TÚNEL EN DEL KM6+851-KM6+863 (SECCIÓN DEL ENCOFRADO DEL ANDAMIO DESLIZANTE DE 12M), SE INDICA QUE EL VACIADO PARA ESTE PAÑO DURO 11 HORAS (INICIO 23:00 APROX. HORAS DEL DÍA 11.07.2023, FINALIZO A LAS 9:00 APROX. HORAS DEL DÍA DE HOY 12.07.2023)

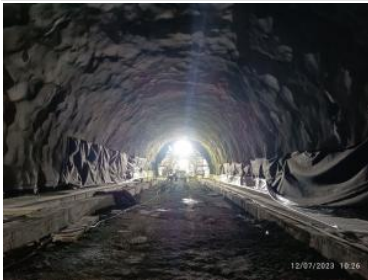
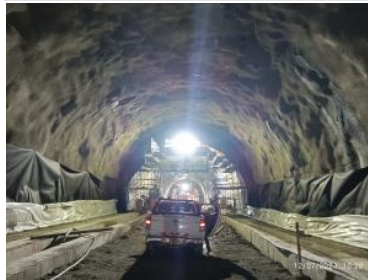
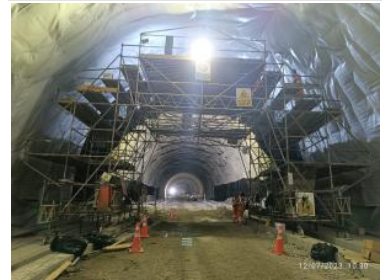
PROGRESIVA KM6+920 -KM6+990
INSTALACIÓN GEOTEXTIL, LAMINA DE IMPERMEABILIZACIÓN DE 2MM, TUBERÍA DE \varnothing 110MM.

SE APRECIA TENDIDO DEL GEOTEXTIL, RECUBIERTA POR LA LAMINA IMPERMEABILIZANTE DE 2MM Y LA INSTALACIÓN DE TUBERÍA; PARA LA EJECUCIÓN DE ESTAS ACTIVIDADES SE CUENTA CON LOS EQUIPOS Y MAQUINARIAS NECESARIAS Y UN ANDAMIO DESLIZANTE DE 5M.
MO: 2 INGENIEROS EN INSTALACIONES TÚNELES (SUPERVISIÓN Y CONTRATISTA), 2 INGENIEROS ESPECIALISTAS CONTROL DE CALIDAD (SUPERVISIÓN Y CONTRATISTA), 1 TÉCNICO DE MECÁNICA DE SUELOS CONCRETO DE LA SUPERVISIÓN, 1 TÉCNICO DE LABORATORIO DE LA SUPERVISIÓN, 1 PREVENCIÓNISTAS (SOMMA) CONTRATISTA, 6 OFICIALES, 1 PEON, 1 OPERADOR.
EM: 1 ANDAMIO DESLIZANTE (5M), 1 TELEHANDLER, HERRAMIENTAS MANUALES.

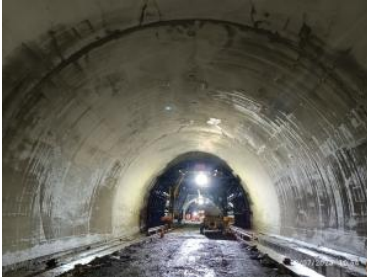
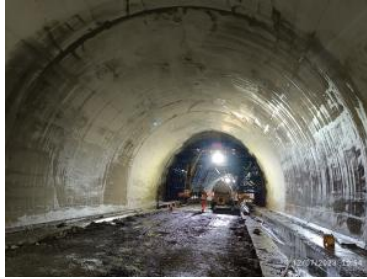
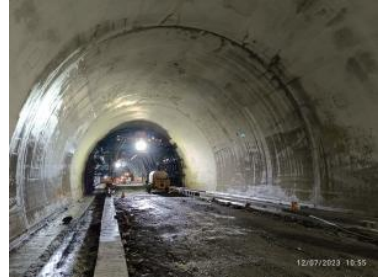
PROGRESIVA: KM6+840.02-KM6+851.92
CURADO DE CONCRETO REVESTIMIENTO

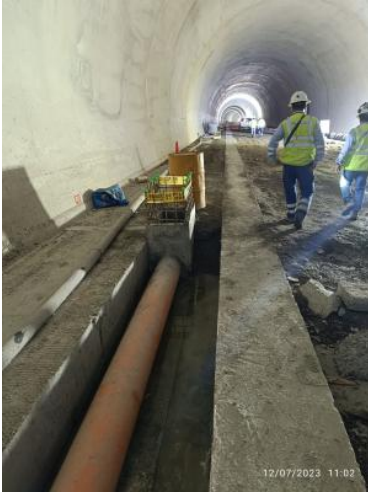
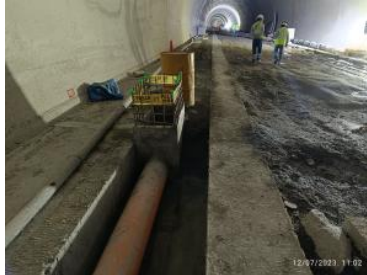
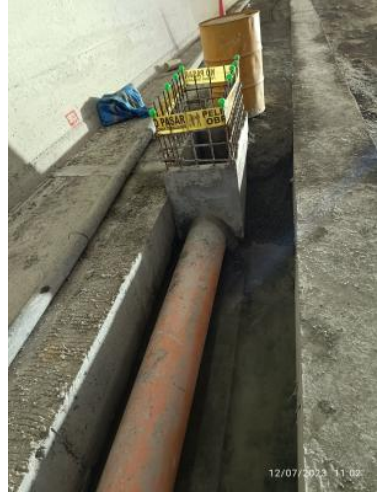
• Se aprecia colmatación de agua afectando el relleno compactado del canal de drenaje, KM6+740.

PROGRESIVA: KM6+740
COLMATACIÓN DE AGUA EN CANAL DE DRENAJE

SE APRECIA COLMATACIÓN DE AGUA AFECTANDO EL RELLENO COMPACTADO DEL CANAL DE DRENAJE.

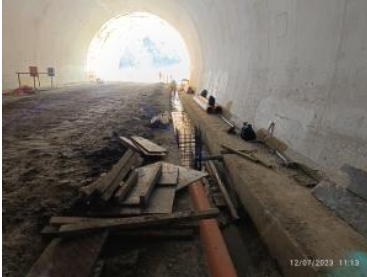
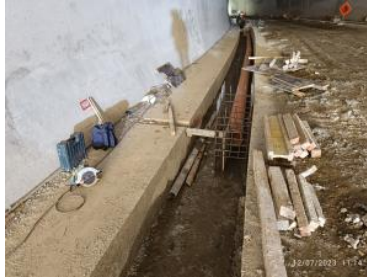
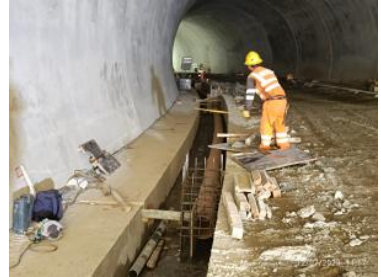
PROGRESIVA: KM6+290.73
ENCOFRADO DE CAJA ARQUETAS PARA DRENAJE DE AGUA.

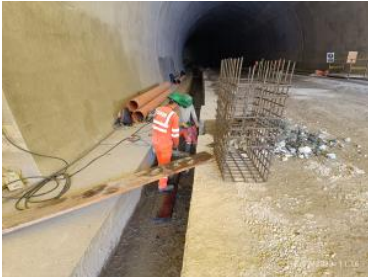
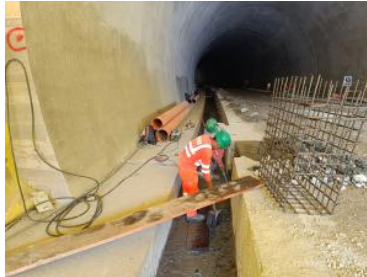
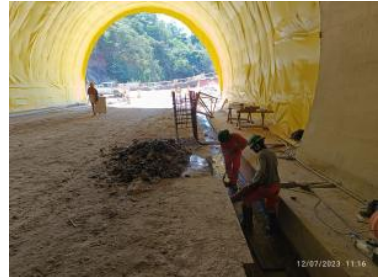
PROGRESIVA: KM6+265.73
DISPOSICIÓN DE ACERO DE \varnothing 1/2" PARA CAJA DE ARQUETAS PARA DRENAJE.

DISPOSICIÓN DE ACERO DE \varnothing 1/2" PARA LAS CAJAS DE ARQUETAS DE DRENAJE DEL LADO LATERAL IZQUIERDO DEL TÚNEL.
MO: 1 OPERARIO, 1 OFICIAL
EM: 2 TALADROS, HERRAMIENTAS MANUALES.
