## BITACORA ELECTRÓNICA DE OBRA

<b>Confirma Bitacora:</b> Si	<b>Nro Informe:</b> 3	<b>Fecha Informe:</b> 12 - 07 - 2023	<b>Nombre De La Obra:</b> Culminacion de Obra del Proyecto "Mejoramiento de la Carretera Rodriguez de Mendoza-Empalme PE-5N (La Calzada), Tramo: Selva Alegre - Empalme PE-5N (La Calzada)	<b>Personal Encargado:</b> MOISES EDISON CALDERON BELTRAN
---------------------------------	--------------------------	---	---	--

intervención en progresiva 18+100 a 18+300 teniendo como suelo de fundación limoso + arcilloso

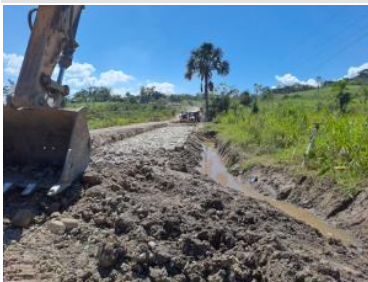
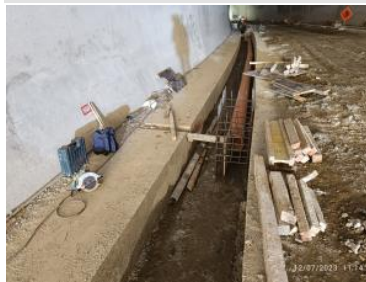
mejoramiento de terreno a nivel de sub rasante

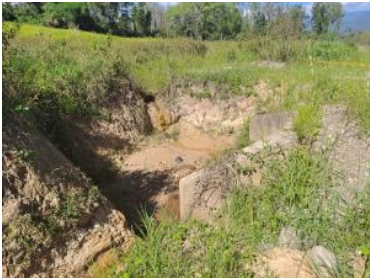
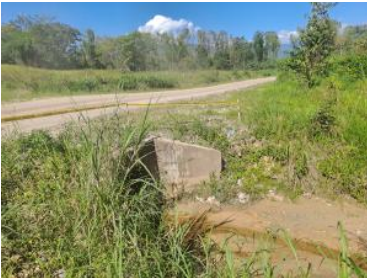
alcantarilla

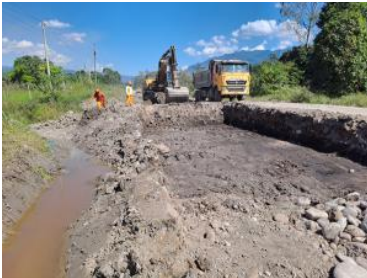
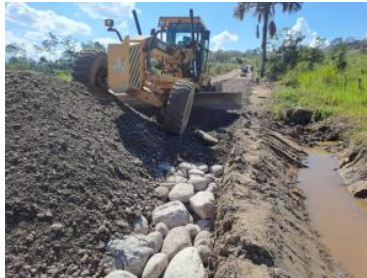
mejoramiento de la sub rasante en la prog 18+200

mejoramiento en progreso: suelo con exceso de humedad al cual se mejorará con la inclusión de Over.

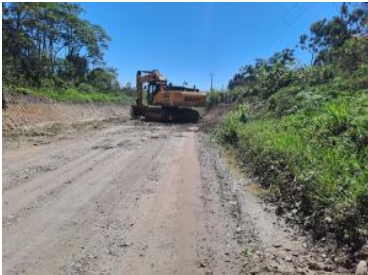
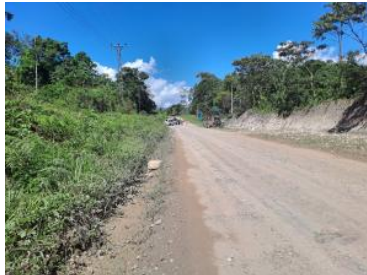
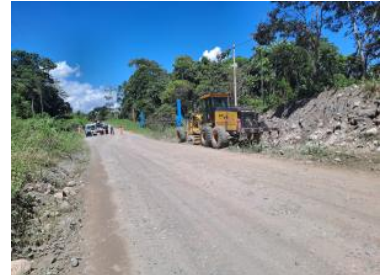
seguna motonave y excavadora en pleno trabajo

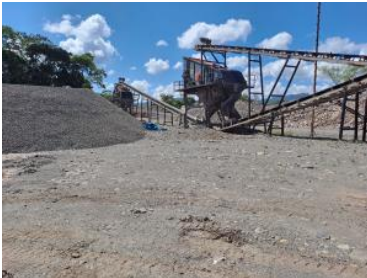
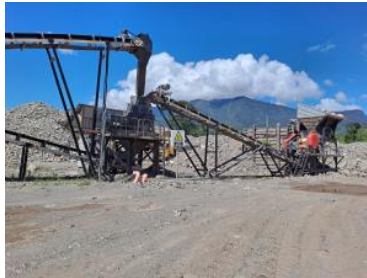
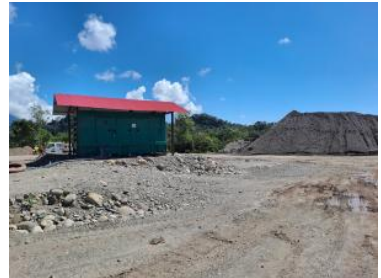
procesa y obtiene 300m3 dia de material combinado delas clasificaciones solicitadas.

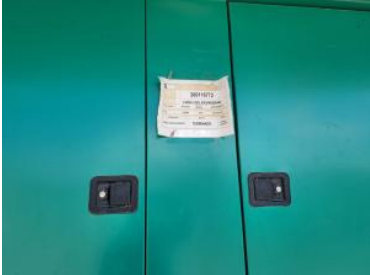
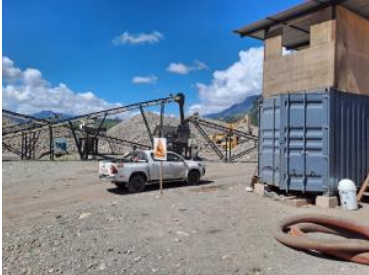
visita a chancadora de la contratista en pleno proceso de producción de los materiales solicitado para el asfalto  
las tomas muestran el grupo electrógeno y la oficina de control de maquinas

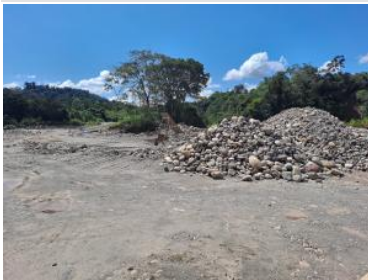
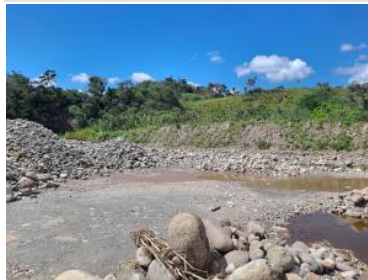
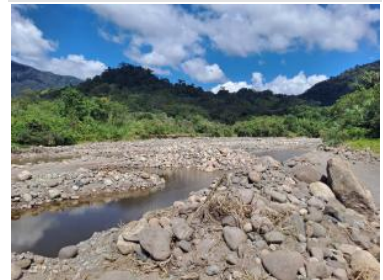
cantera del material de sub base y base en la etapa de extracción del lecho de rio los materiales se encuentran lavados.

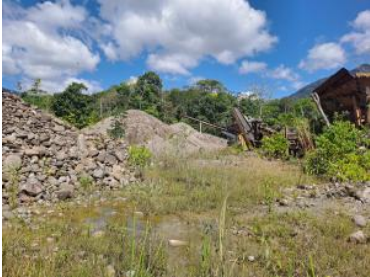
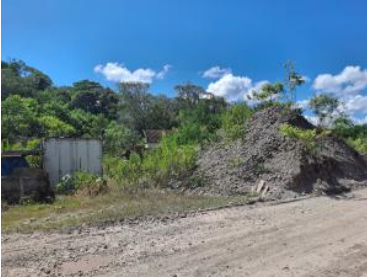
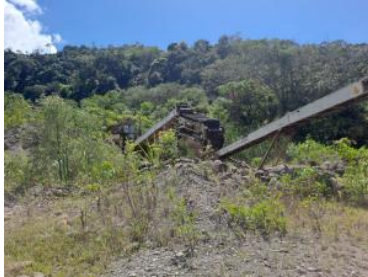
material abandonado por la contrata de obrainsa

obrainsa 2, se observa material zarandeado el cual se esta llenado de material orgánico material que debe de recuperarse en la presente gestión., semuestra un acopio de 8,000 m3 aproximadamente.
