## BITACORA ELECTRÓNICA DE OBRA

### REGISTRO DE LA BITACORA Y FOTO DEL CUADERNO DE OBRA

NUMERO DE INFORME No. 0135-2023  
 CONTRATO DE OBRA: No. 127-2018-MTC/ 20  
 EMPRESA CONTRATISTA: CHINA RAILWAY 20 BUREAU GROUP CORPORATION  
 OBRA: "CONSERVACIÓN POR NIVELES DE SERVICIO Y OPERACIÓN DEL CORREDOR VIAL; HUANUCO- LA UNION- HUALLANCA –DV. ANTAMINA – EMP.PE 3N" ( TINGO CHICO) - NUEVAS FLORES - LLATA- ANTAMINA - TRAMO 1 LONGITUD: 52.92 KMS.  
 MONTO DEL CONTRATO : S/ 1,241,495,685.46 INCLUYE IGV  
 MONTO DEL CONTRATO TRAMO 1 ( OI-1) ; S/ 323,942,616.32 Nuevo Monto del Presupuesto OI-1 S/ 395 427 697,64,Inc. I.G.V con precios a junio 2018  
 SUPERVISOR: CONSORCIO SUPERVISOR LOUIS BERGER - HOB  
 CONTRATO DE CONSULTORIA DE OBRA N° 144 -2018-MTC/20.2  
 MONTO DEL CONTRATO DE CONSULTORIA: S/. 123,625,905,13 INCLUYE IGV  
 MONTO ASIGNADO AL PRIMER TRAMO (PRIMER EQUIPO) : S/ 27,450,314.74 INCLUYE IGV LA OBRA ACTUALMENTE SE ENCUENTRA EN EJECUCION

- VISITA DE SEGUIMIENTO Y MONITOREO A LAS OFICINAS DE SUPERVISION  
 - VISITA DE SEGUIMIENTO Y MONITOREO AL TRAMO 1 ( OBRAS INICIALES) DEL KM. 0+000 AL KM. 39+000

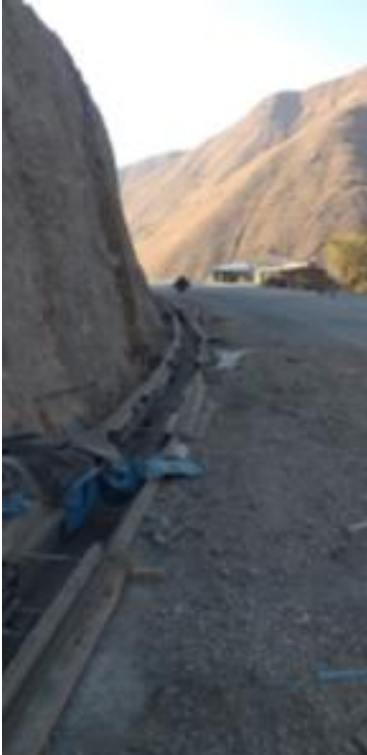
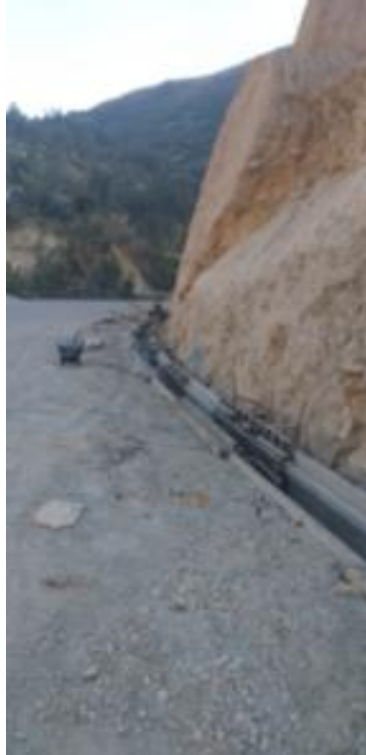
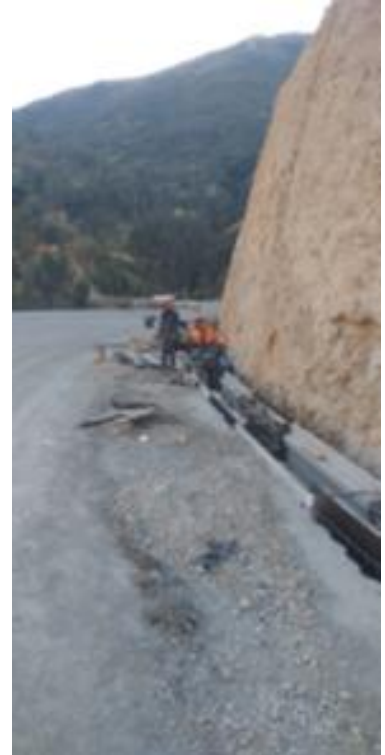
PROGRESIVA KM. 23+000 AL KM. 23+200  
CODIGO 500 DRENAJE  
PARTIDA 501.E EXCAVACION NO CLASIFICADA PARA ESTRUCTURAS  
PARTIDA 503.I ENCOFRADO Y DESENCOFRADO  
PARTIDA 504.A ACERO DE REFUERZO  
PARTIDA 510.A2 CUNETAS REVESTIDAS EN CONCRETO TIPO C-2,

En las PROGRESIVAS KM. 23+000 AL KM. 23+200 Se realiza la excavación, encofrado, colocación de acero de refuerzo para la construcción de cunetas revestidas de concreto tipo c.2 , Se utiliza una retroexcavadora y herramientas menores, trabajan: 1 capataz, 1 operador y 12 obreros

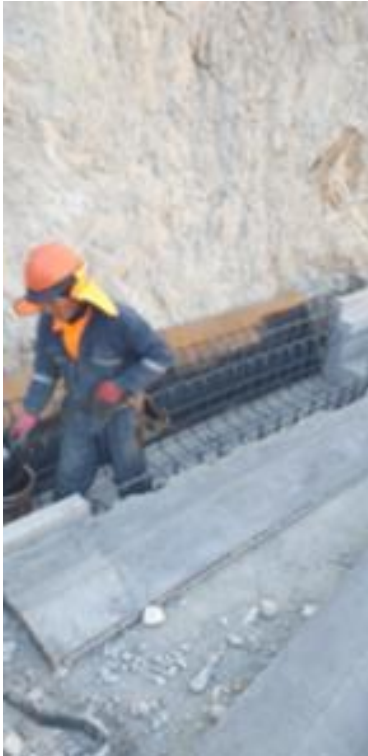
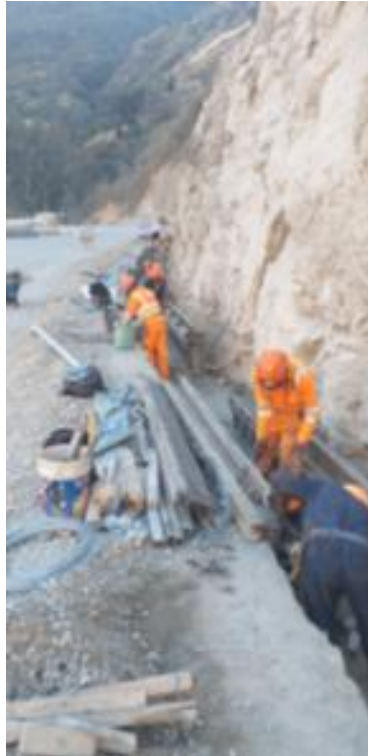
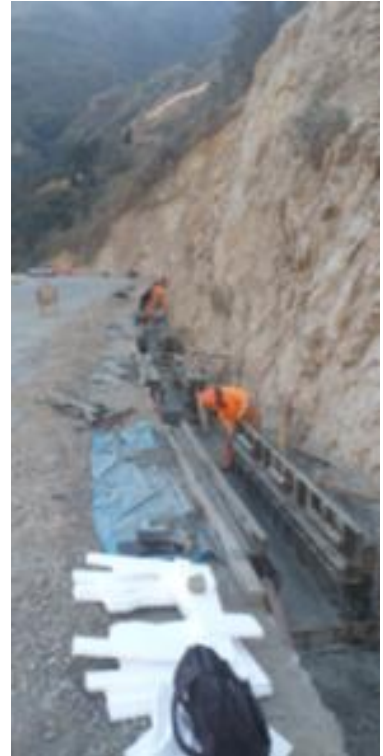
23160 PROGRESIVA KM. 23+160 AL KM. 23+000  
CODIGO 500 DRENAJE  
PARTIDA 501.E EXCAVACION NO CLASIFICADA PARA ESTRUCTURAS  
PARTIDA 503.I ENCOFRADO Y DESENCOFRADO  
PARTIDA 504.A ACERO DE REFUERZO  
PARTIDA 510.A2 CUNETAS REVESTIDAS EN CONCRETO TIPO C-2,

En las PROGRESIVAS KM. 23+160 AL KM. 23+000 Se realiza la excavación, encofrado, colocación de acero de refuerzo para la construcción de cunetas revestidas de concreto tipo c.2 , Se utiliza una retroexcavadora y herramientas menores, trabajan: 1 capataz, 1 operador y 12 obreros

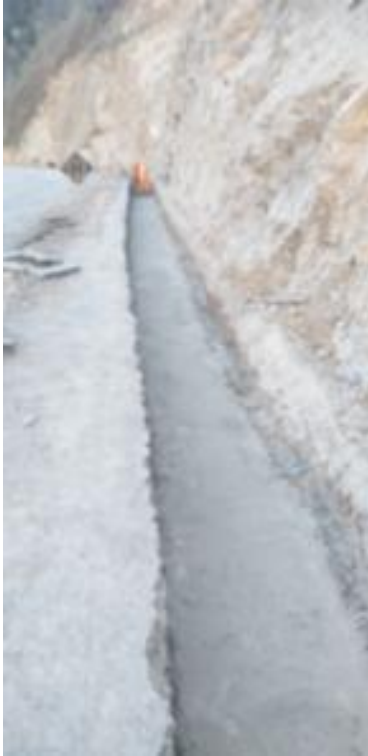
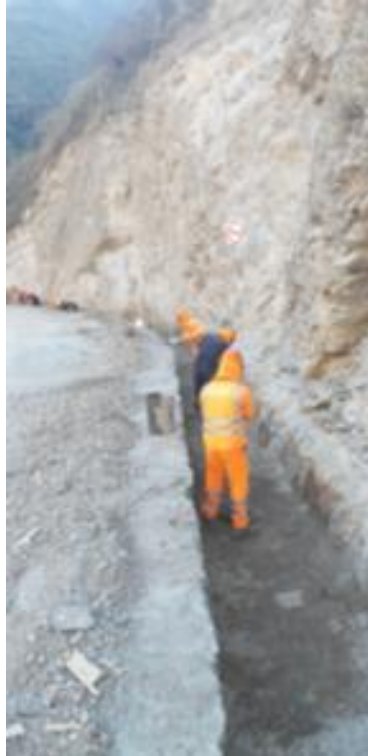
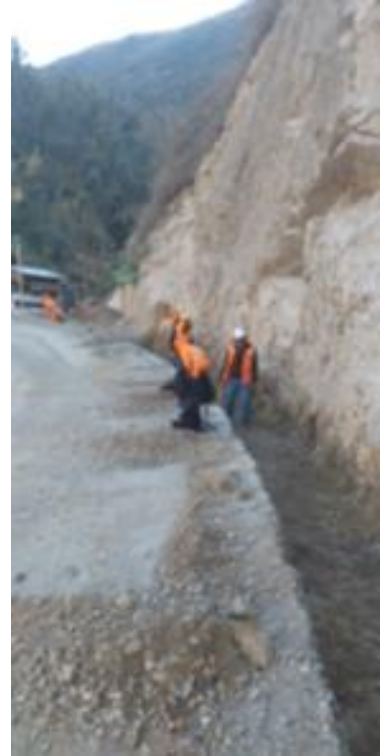
PROGRESIVA KM. 23+160 AL KM. 23+260  
CODIGO 500 DRENAJE  
PARTIDA 501.E EXCAVACION NO CLASIFICADA PARA ESTRUCTURAS  
PARTIDA 503.H CONCRETO CLASE H ( F'C= 100 KG/CM2)

En las PROGRESIVAS KM. 23+160 AL KM. 23+260 Se realiza la excavación, Y colocación de solado de concreto, Se utiliza una retroexcavadora y herramientas menores, trabajan: 1 capataz, 1 operador y 6 obreros

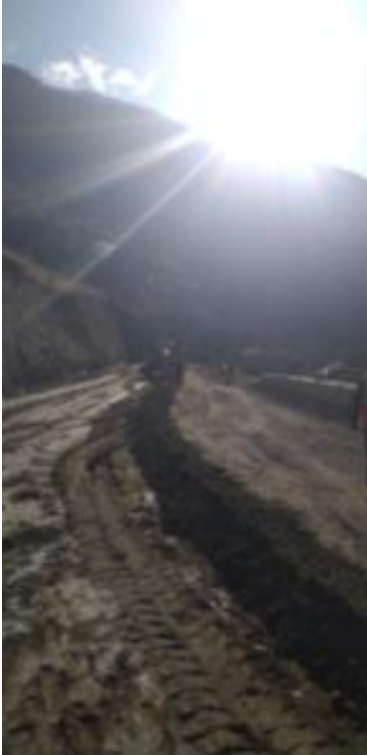
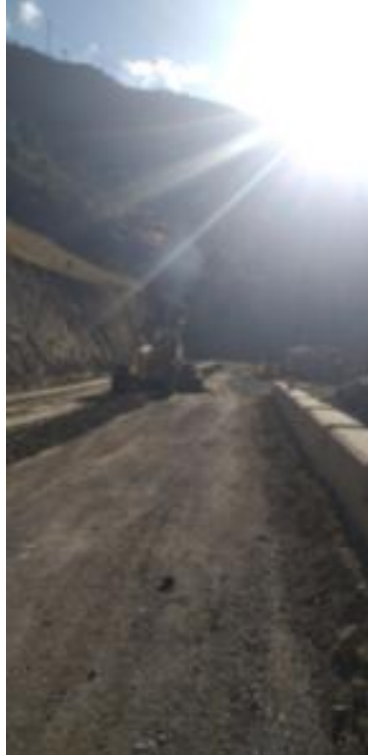
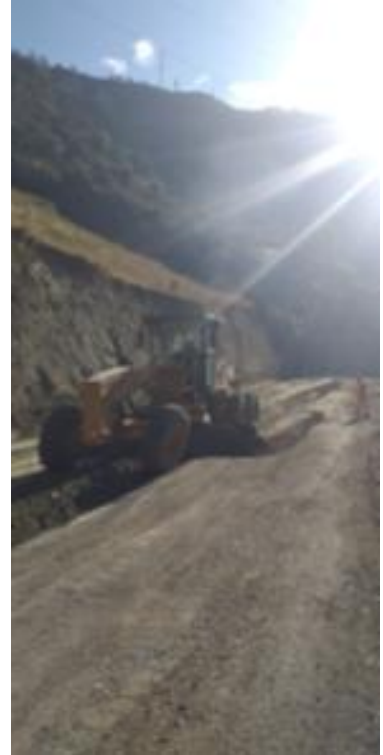
PROGRESIVA KM. 24+500 a KM. 24+700 li y Id  
CODIGO: 200 MOVIMIENTO DE TIERRAS  
PARTIDA 205.A TERRAPLENES

En las progresivas 24+500 al Km. 24+700 se realiza en el lado derecho e izquierdo de la via la conformación del terraplén , Actualmente se utiliza una motoniveladora y dos compactadora de rodillo para la extensión y compactación del material de cantera y 6 volquetes, para el mejoramiento del terreno, trabajan: 1capataz, 3 operadores, 2 obreros, 2 vigias y 6 chóferes

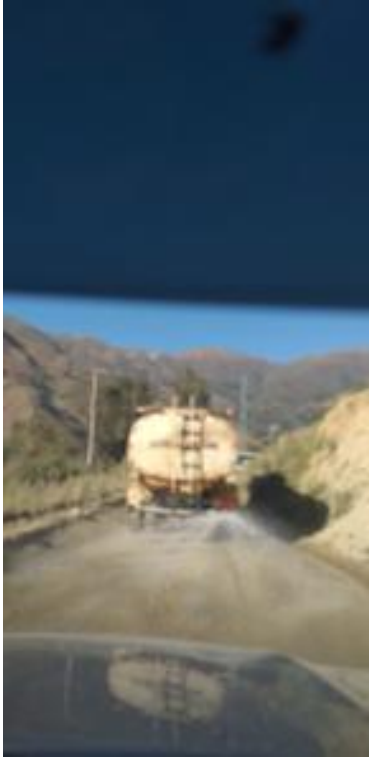
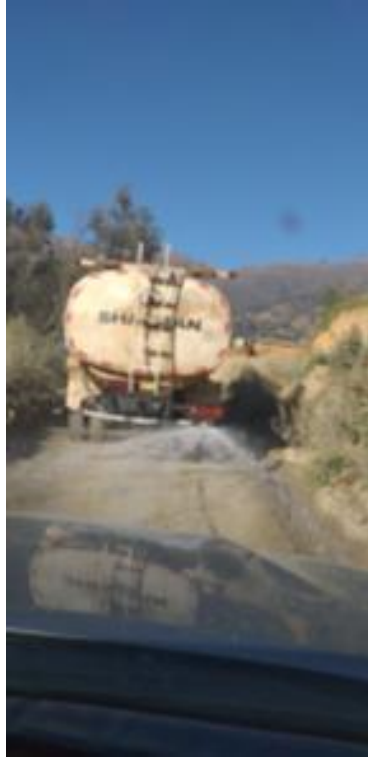
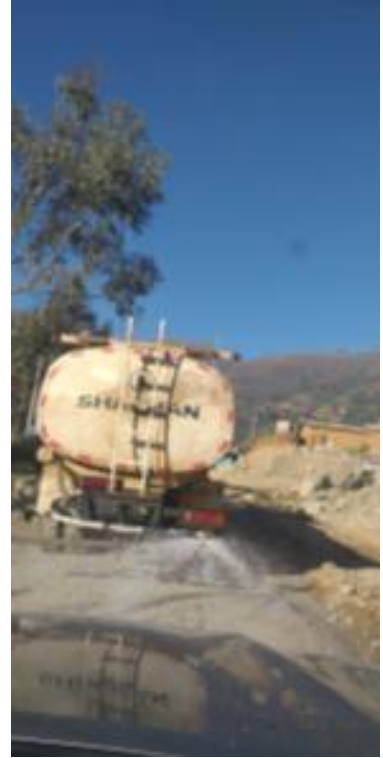
PROGRESIVA KM. 25+000 AL KM 26+000  
VISITA DE SEGUIMIENTO Y MONITOREO AL TRAMO 1 ( OI-T1) : REGADO DE VIA

En la progresiva Km. 25+000 a km. 26+000 se realiza el mojado de la via como acción antipolvo donde se utiliza un camión cisterna y un chofer,

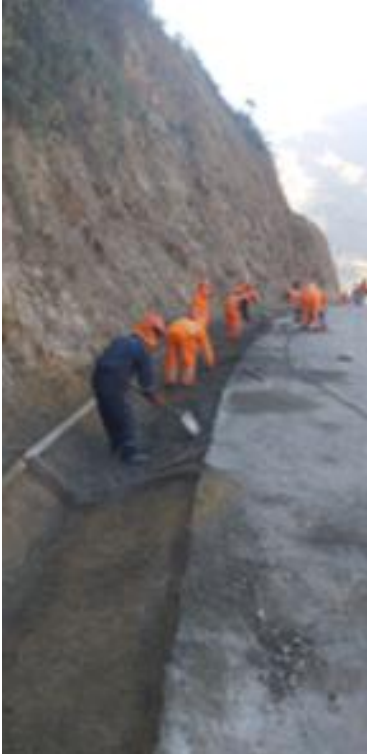
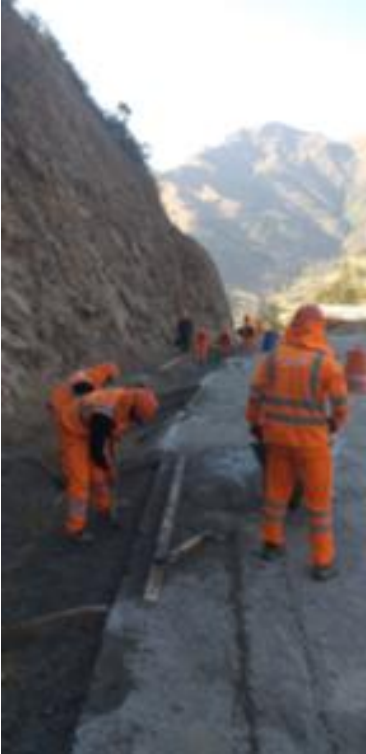
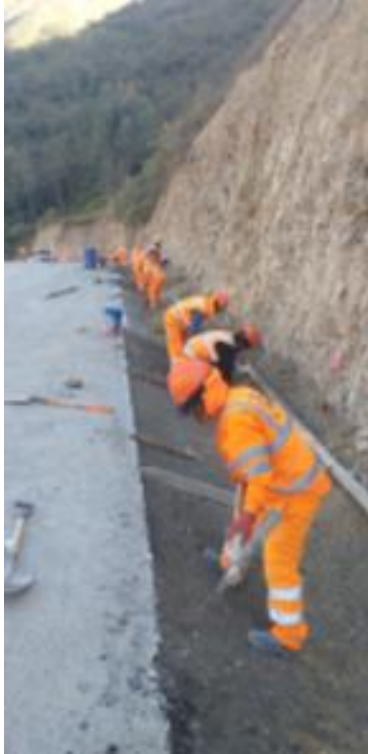
PROGRESIVAS KM. 30+540 AL KM. 30+640 lado derecho  
CODIGO 500 DRENAJE  
PARTIDA 501-E EXCAVACION NO CLASIFICADA PARA ESTRUCTURAS  
PARTIDA 503.T ENCOFRADO Y DEENCOFRADO  
PARTIDA 520.A1 CUNETAS REVESTIDAS EN CONCRETO TIPO C-1

En las progresivas Km. 30+540 al Km. 30+640 se realiza la excavación no clasificada para estructuras y se esta realizando el encofrado para la construcción de cunetas tipo 1, en el lado derecho de la vía, Se utiliza 2 camion mixer, vibrador de concreto, herramientas menores, trabajan: 1 capataz, 2 operadores de mixer, 16 obreros

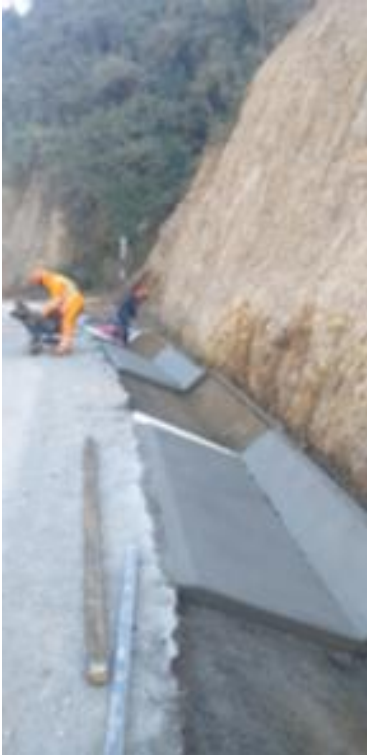
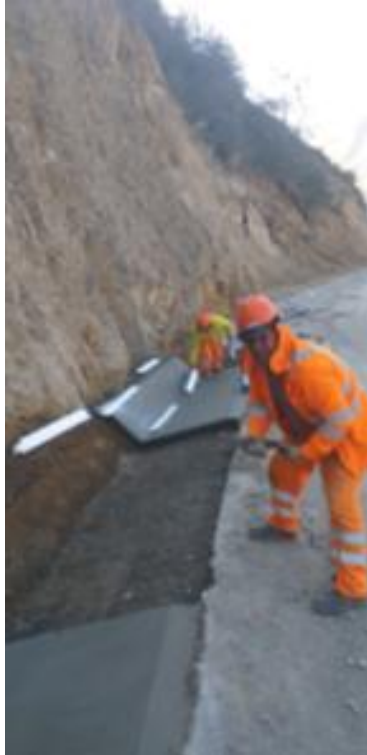
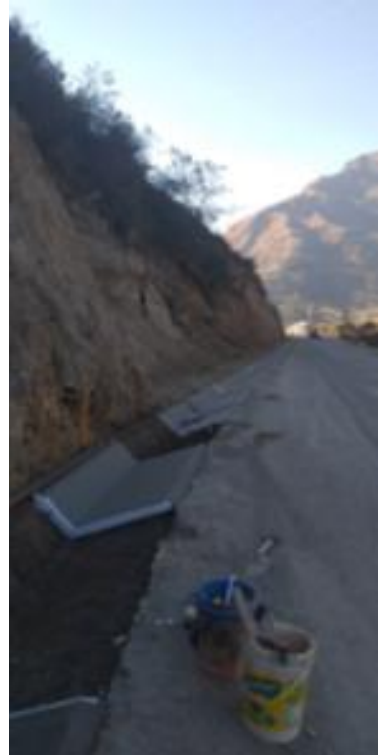
PROGRESIVAS KM. 31+000 AL KM. 30+800 lado derecho  
CODIGO 500 DRENAJE  
PARTIDA 501-E EXCAVACION NO CLASIFICADA PARA ESTRUCTURAS  
PARTIDA 503.T ENCOFRADO Y DEENCOFRADO  
PARTIDA 520.A1 CUNETAS REVESTIDAS EN CONCRETO TIPO C-1

En las progresivas Km. 31+000 al Km. 30+800 se realiza la excavación no clasificada para estructuras y se esta realizando el encofrado para la construcción de cunetas tipo 1, en el lado derecho de la vía, Se utiliza 2 camion mixer, vibrador de concreto, herramientas menores, trabajan: 1 capataz, 2 operadores de mixer, 16 obreros

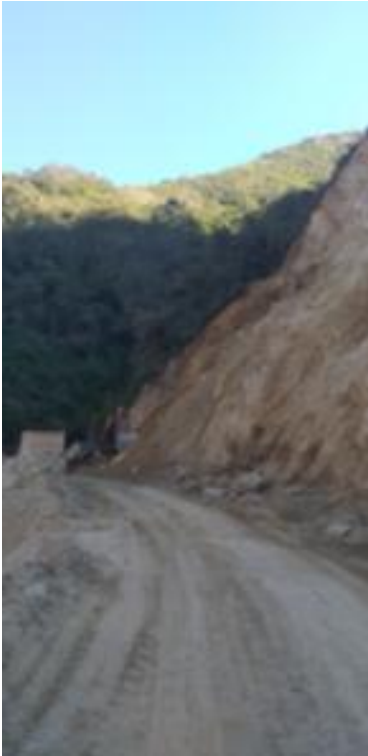
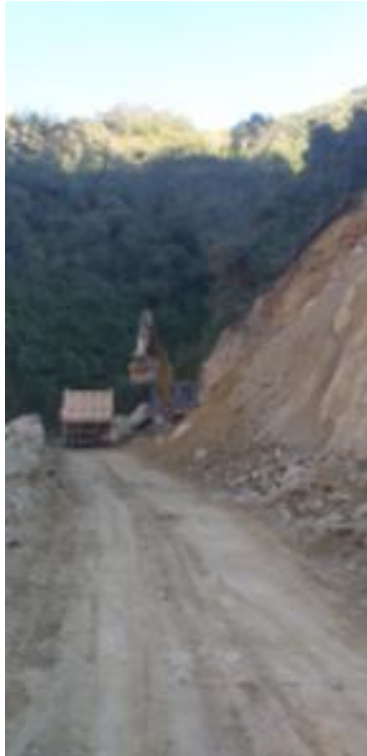
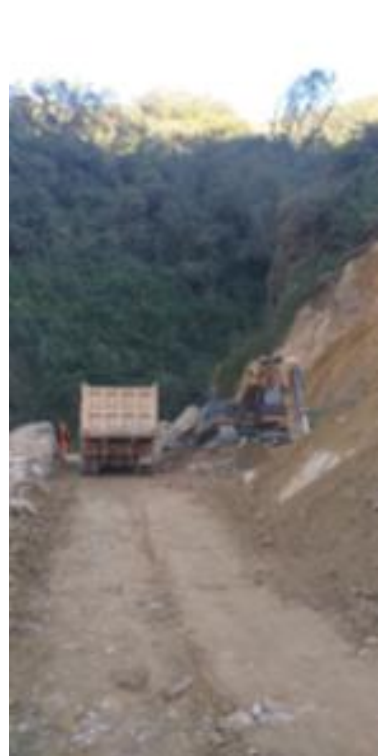
PROGRESIVA KM. 31+700  
VISITA DE SEGUIMIENTO Y MONITOREO AL TRAMO 1 ( OI-T1)= ZONA DONDE SE REALIZO CORTE CON EXPLOSIVOS ( CARGA Y LIMPIEZA DE LA VIA)

En la progresiva KM. 31+700 se realiza visita de seguimiento y monitoreo a zona donde se realizo voladura, donde se utiliza una excavadora de oruga y 2 volquetes para remover escombros, y llevarlos hacia el DME mas cercano. trabajan 1 capataz, 1 operador, 2 obreros, 2 choferes, 2 vigías

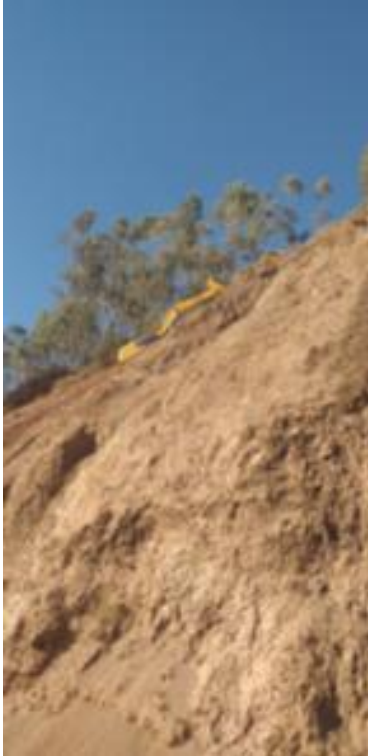
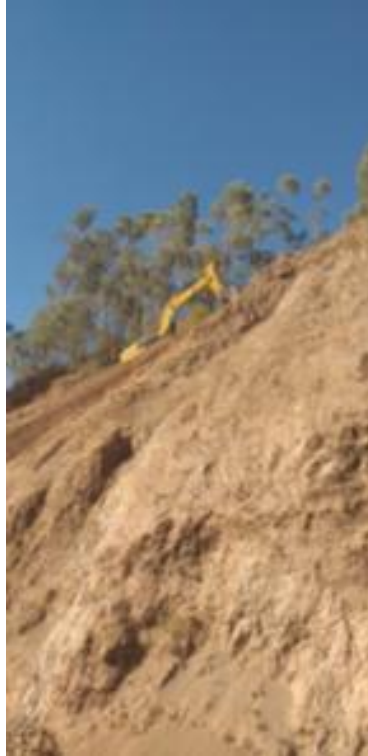
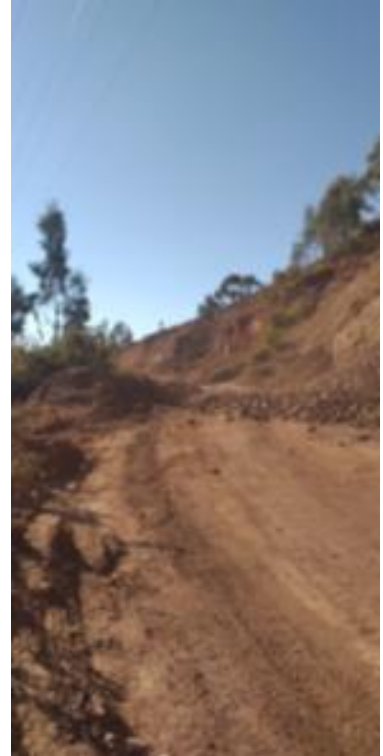
PROGRESIVA KM. 39+290  
CODIGO : 200 MOVIMIENTO DE TIERRAS  
PARTIDA 202 C EXCAVACION EN MATERIAL SUELTO

En la progresiva Km. 39+290 se realiza el corte de excavación en material suelto en el talud superior del lado derecho de la vía, se inicia los trabajos de corte , en la zona de abajo esta otra excavadora y 6 volquetes que realiza la carga yel transporte del material excedente, trabajan 1 capataz, 2 operadores, 6 choferes, 2 obreros, 2 vigias.

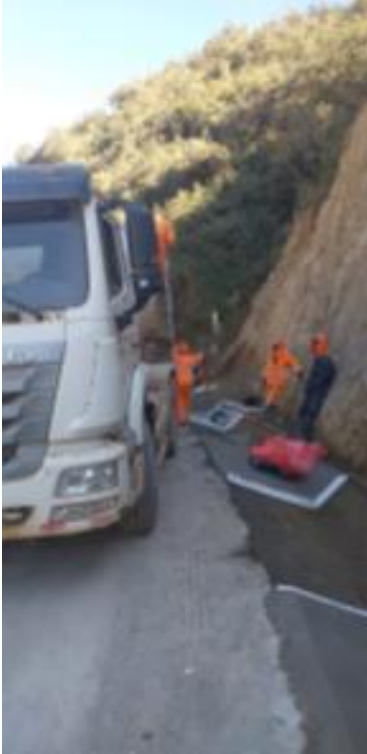
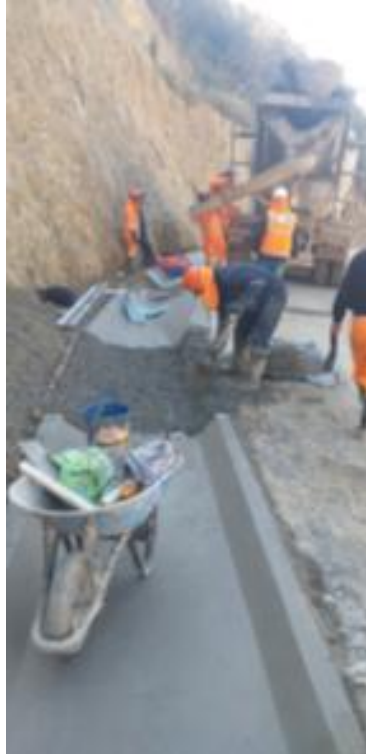
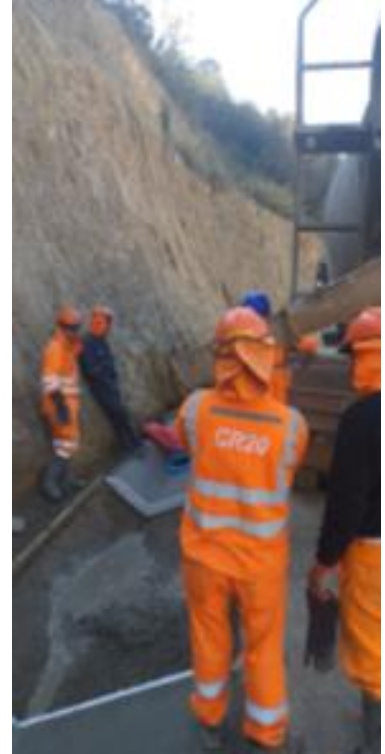
PROGRESIVAS KM. 30+960 AL KM. 30+800 lado derecho  
CODIGO 500 DRENAJE  
PARTIDA 501-E EXCAVACION NO CLASIFICADA PARA ESTRUCTURAS  
PARTIDA 503.T ENCOFRADO Y DEENCOFRADO  
PARTIDA 520.A1 CUNETAS REVESTIDAS EN CONCRETO TIPO C-1

En las progresivas Km. 30+960 al Km. 30+800 se realiza el vaciado de cunetas tipo 1, en el lado derecho de la vía, Se utiliza 1 camion mixer, vibrador de concreto, herramientas menores, trabajan: 1 capataz, 2 operadores de mixer, 16 obreros, por la supervisión esta presente el Ing. Gabriele Espinoza, controlador de obras de arte.

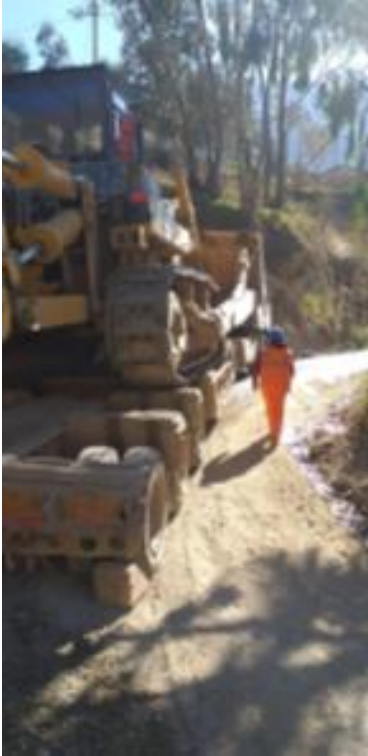
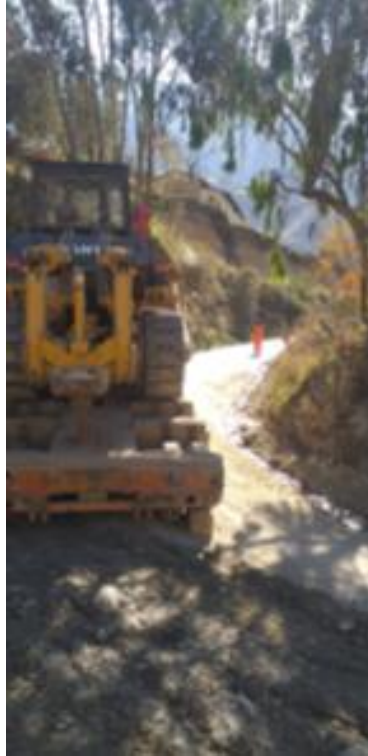
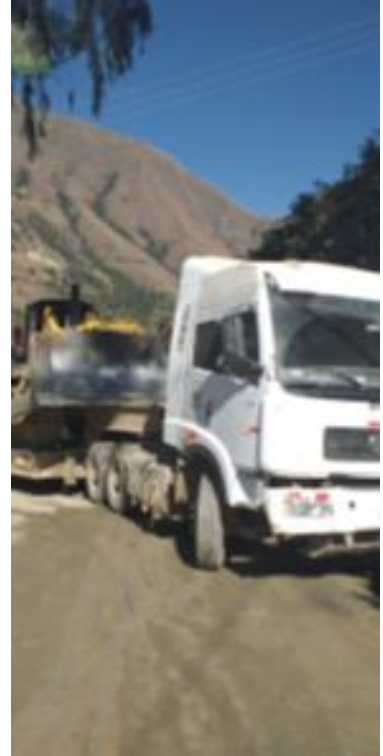
PROGRESIVA KM. 23+700  
VISITA DE SEGUIMIENTO Y MONITOREO DEL TRAMO 1: CAMA BAJA CON TRACTOR ACCIDENTADO

En la progresiva Km. 23+700 una cama baja se ha quedado paralizado con su carga (un tractor d8) donde requiere la ayuda de otro equipo para poder subir por la vía, este incidente causo retraso de 1 hora a los vehiculos , hasta que recibio el empuje de un cargador frontal, solucionando el problema.

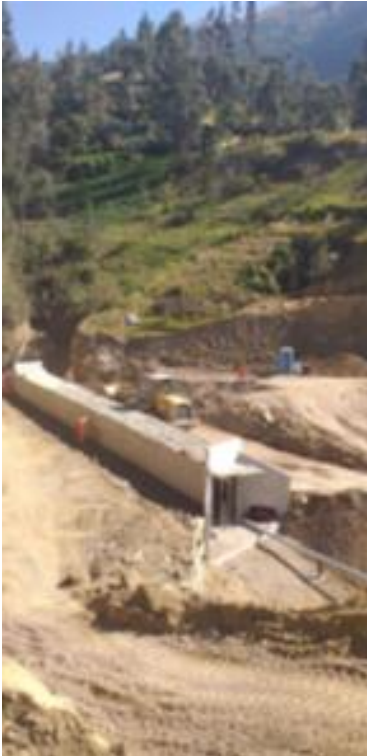
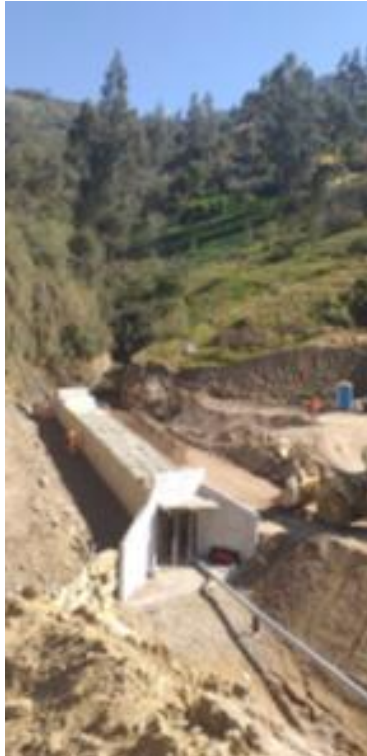
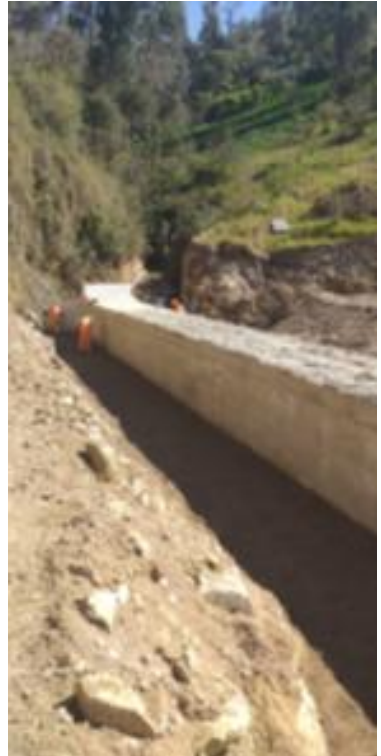
PROGRESIVA KM. 23+660  
VISITA DE SEGUIMIENTO Y MONITOREO AL TRAMO 1 ( OI-T1) : RELLENO EN ALCANTARILLA MARCO CONSTRUIDA  
CODIGO: 500 DRENAJE  
PARTIDA 502.A RELLENO PARA ESTRUCTURAS

En la progresiva km, 23+660 se verifica la construcción de alcantarilla marco construida recientemente, en zona del DME KM. 23+600 mse realiza el relleno para estructuras en los lados de la alcantarilla marco, donde se utiliza 3 vibroapisonadores, una compactadora de doble rodillo y herramientas menores , trabajan 6 obreros y un capataz

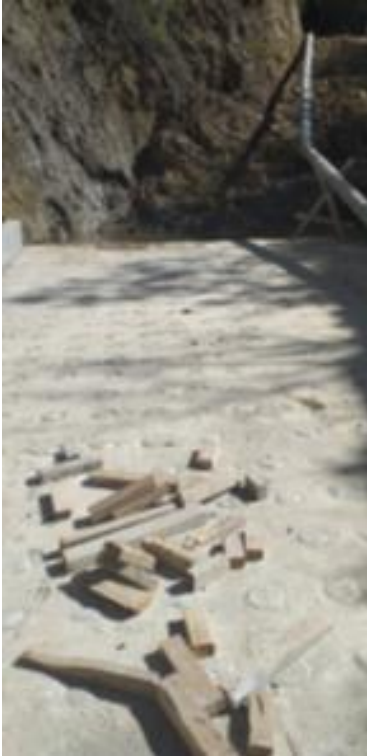
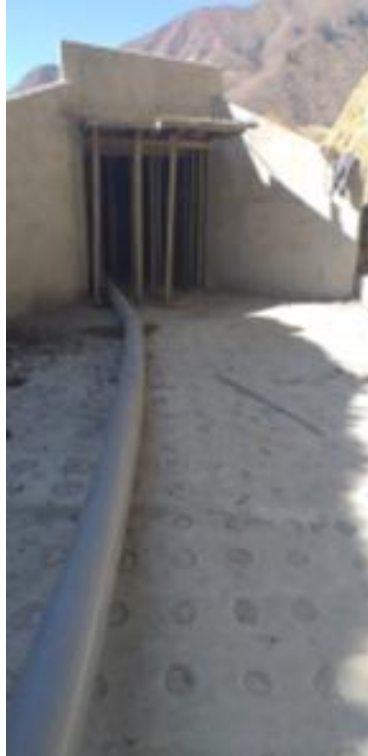
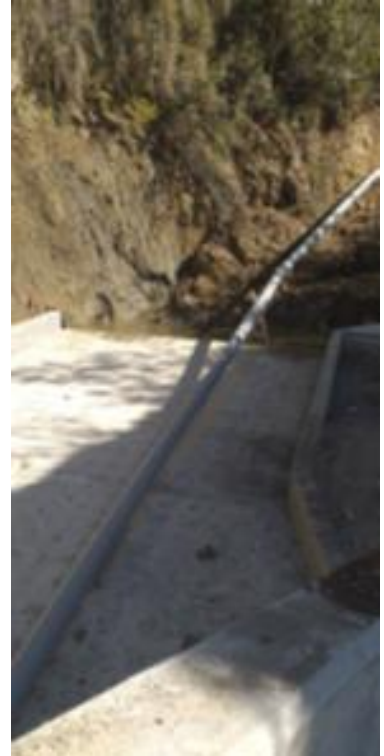
PROGRESIVA KM. 23+660  
VISITA DE SEGUIMIENTO Y MONITOREO AL TRAMO 1 ( OI-T1) : EMBOQUILLADO DE ENTRADA A  
ALCANTARILLA MARCO CONSTRUIDA  
CODIGO: 600 OBRAS COMPLEMENTARIAS  
PARTIDA 601.C EMBOQUILLADOS DE PIEDRA E= 0.20M

En la progresiva km, 23+660 se verifica la construcción de emboquillado en la entrada a la alcantarilla marco construida recientemente, en zona del DME KM. 23+600

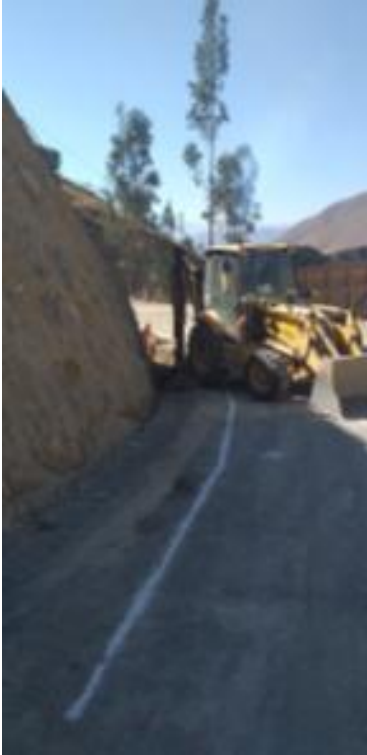
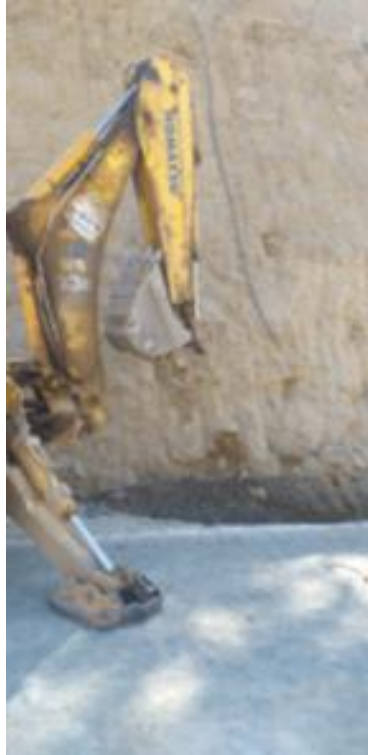
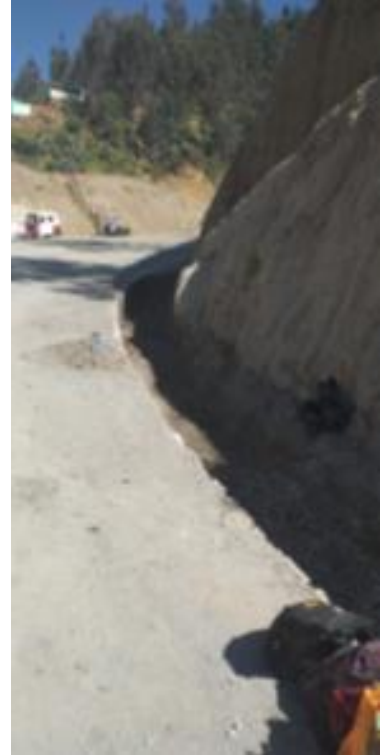
PROGRESIVA KM. 23+280 AL KM. 23+260  
CODIGO 500 DRENAJE  
PARTIDA 501.E EXCAVACION NO CLASIFICADA PARA ESTRUCTURAS  
PARTIDA 503.H CONCRETO CLASE H ( F'C= 100 KG/CM2)

En las PROGRESIVAS KM. 23+280 AL KM. 23+260 Se realiza la excavación, Y colocación de solado de concreto, Se utiliza una retroexcavadora y herramientas menores, trabajan: 1 capataz, 1 operador y 6 obreros
