BITACORA ELECTRÓNICA DE OBRA

INFORME Y/O REPORTE N°016_CONTRATO N°68-2023-MNT. TÚNEL MACHUPICCHU/NSCP.2023.
 CONTRATO DE OBRA: N° 057-2021-MTC/ 20, del 07.06.2021
 EMPRESA CONTRATISTA: CONSORCIO CARRETERA CUSCO
 Obra: "MEJORAMIENTO DE LA CARRETERA SANTA MARÍA - SANTA TERESA - PUENTE HIDROELÉCTRICA MACHUPICCHU, ITEM B.- CONSTRUCCIÓN DE TÚNEL Y ACCESOS".
 Monto Del Contrato: S/ 166,167,111.89 INCLUYE IGV
 Nuevo Monto Contractual: S/ 169,403,678.35 INCLUYE IGV: este monto es incluido y deducido por los Adicionales y deductivos vinculantes aprobados según RD.
 Plazo de Ejecución Contractual: 900 dc
 Inicio del Plazo Contractual: 23 de junio del 2021
 Término del Plazo Contractual: 9 de diciembre del 2023
 Suspensión de Plazo: 123 dc
 Nuevo Termino del Plazo: 31 de mayo del 2024
 SUPERVISOR: CONSORCIO SUPERVISOR SANTA TERESA
 CONTRATO DE CONSULTORÍA DE OBRA N° 035 -2021-MTC/20.2, del 19.03.2021.
 Monto del Contrato de Consultoría: S/. 14,391,447,86 INCLUYE IGV

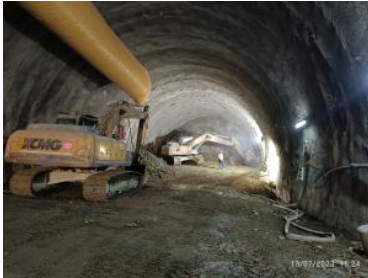
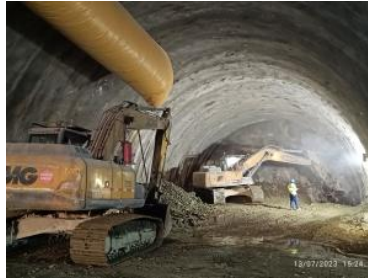
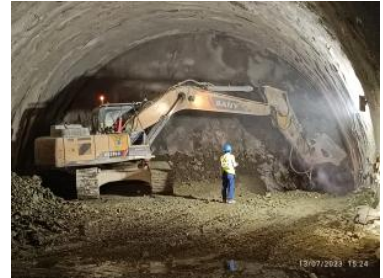
PROGRESIVA: KM 7+925.50
INSTALACIÓN DE SIMBRAS EN CONTRA BÓVEDA
CONTROL TOPOGRÁFICO PARA ALINEACIÓN DE SIMBRAS EN CONTRA BÓVEDA
EXCAVACIÓN DE LADO LATERAL DERECHO PARA CONTRA BÓVEDA.
BOMBEO DE SATURACIÓN DE AGUA EN CONTRA BÓVEDA

SE REALIZO LA INSTALACIÓN DE SIMBRAS DE TIPO V PARA ROCA TIPO V EN LADO LATERAL DERECHO E IZQUIERDO EN CONTRA BÓVEDA, ALINEACIÓN DE SIMBRAS EN CONTRA BÓVEDA, EXCAVACIÓN LADO LATERAL IZQUIERDO EN CONTRA BÓVEDA.
MO: 1 INGENIERO ASISTENTE PRODUCCIÓN DEL CONTRATISTA, 1 TOPÓGRAFO DEL CONTRATISTA, 1 AUXILIARE DEE TOPOGRAFÍA DEL CONTRATISTA, 1 CAPATAZ, 9 OPERADORES, 5 OPERADOR ELÉCTRICO, 1 ASISTENTE DEL OPERADOR ELÉCTRICO, 1 MECÁNICO, 4 OFICIALES, 2 PEONES, 1 VIGÍA.
EM: 1 EXCAVADORA SOBRE ORUGA, 1 MARTILLO HIDRÁULICO SOBRE ORUGA (PICOTÓN), 4 VOLQUETES, 1 CARGADOR FRONTAL, 1 JUMBO, 1 TELEHANDLER, 1 ESTACIÓN TOTAL ROBOTIZADO, 1 BOMBA PARA DRENAR AGUA. HERRAMIENTAS MANUALES.

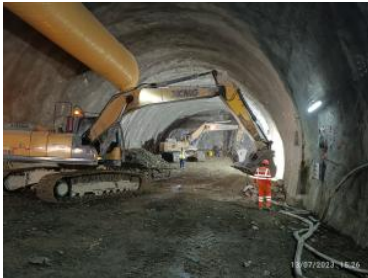
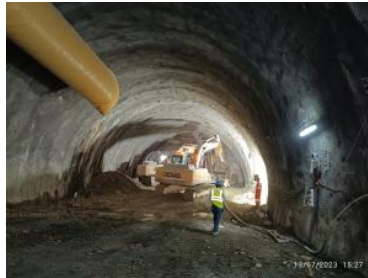
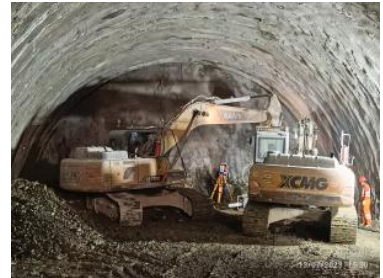
PROGRESIVA: KM 7+925.50
INSTALACIÓN DE SIMBRAS EN CONTRA BÓVEDA
CONTROL TOPOGRÁFICO PARA ALINEACIÓN DE SIMBRAS EN CONTRA BÓVEDA
EXCAVACIÓN DE LADO LATERAL DERECHO PARA CONTRA BÓVEDA.
BOMBEO DE SATURACIÓN DE AGUA EN CONTRA BÓVEDA

SE REALIZO LA INSTALACIÓN DE SIMBRAS DE TIPO V PARA ROCA TIPO V EN LADO LATERAL DERECHO E IZQUIERDO EN CONTRA BÓVEDA, ALINEACIÓN DE SIMBRAS EN CONTRA BÓVEDA, EXCAVACIÓN LADO LATERAL IZQUIERDO EN CONTRA BÓVEDA.
MO: 1 INGENIERO ASISTENTE PRODUCCIÓN DEL CONTRATISTA, 1 TOPÓGRAFO DEL CONTRATISTA, 1 AUXILIARE DEE TOPOGRAFÍA DEL CONTRATISTA, 1 CAPATAZ, 9 OPERADORES, 5 OPERADOR ELÉCTRICO, 1 ASISTENTE DEL OPERADOR ELÉCTRICO, 1 MECÁNICO, 4 OFICIALES, 2 PEONES, 1 VIGÍA.
EM: 1 EXCAVADORA SOBRE ORUGA, 1 MARTILLO HIDRÁULICO SOBRE ORUGA (PICOTÓN), 4 VOLQUETES, 1 CARGADOR FRONTAL, 1 JUMBO, 1 TELEHANDLER, 1 ESTACIÓN TOTAL ROBOTIZADO, 1 BOMBA PARA DRENAR AGUA. HERRAMIENTAS MANUALES.

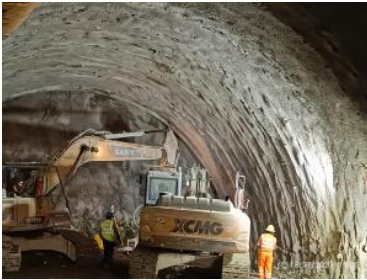
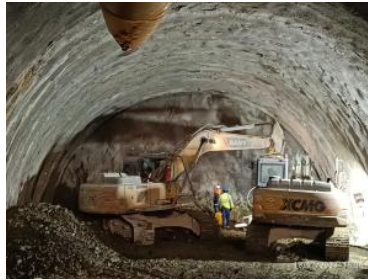
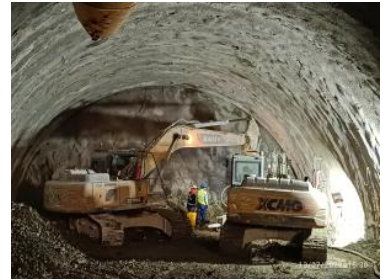
PROGRESIVA: KM 7+925.50
INSTALACIÓN DE SIMBRAS EN CONTRA BÓVEDA
CONTROL TOPOGRÁFICO PARA ALINEACIÓN DE SIMBRAS EN CONTRA BÓVEDA
EXCAVACIÓN DE LADO LATERAL DERECHO PARA CONTRA BÓVEDA.
BOMBEO DE SATURACIÓN DE AGUA EN CONTRA BÓVEDA

SE REALIZO LA INSTALACIÓN DE SIMBRAS DE TIPO V PARA ROCA TIPO V EN LADO LATERAL DERECHO E IZQUIERDO EN CONTRA BÓVEDA, ALINEACIÓN DE SIMBRAS EN CONTRA BÓVEDA, EXCAVACIÓN LADO LATERAL IZQUIERDO EN CONTRA BÓVEDA.
MO: 1 INGENIERO ASISTENTE PRODUCCIÓN DEL CONTRATISTA, 1 TOPÓGRAFO DEL CONTRATISTA, 1 AUXILIARE DEE TOPOGRAFÍA DEL CONTRATISTA, 1 CAPATAZ, 9 OPERADORES, 5 OPERADOR ELÉCTRICO, 1 ASISTENTE DEL OPERADOR ELÉCTRICO, 1 MECÁNICO, 4 OFICIALES, 2 PEONES, 1 VIGÍA.
EM: 1 EXCAVADORA SOBRE ORUGA, 1 MARTILLO HIDRÁULICO SOBRE ORUGA (PICOTÓN), 4 VOLQUETES, 1 CARGADOR FRONTAL, 1 JUMBO, 1 TELEHANDLER, 1 ESTACIÓN TOTAL ROBOTIZADO, 1 BOMBA PARA DRENAR AGUA. HERRAMIENTAS MANUALES.

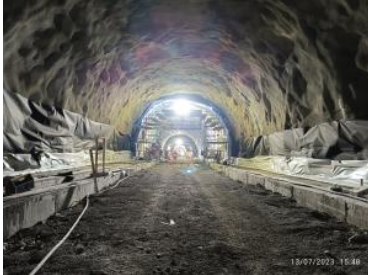
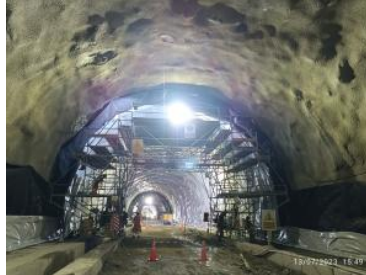
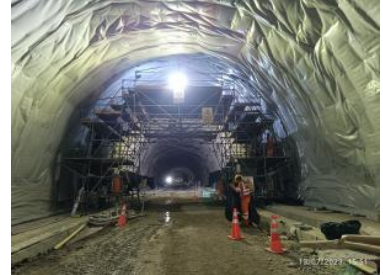
PROGRESIVA: KM6+940- KM6+990
INSTALACIÓN GEOTEXTIL, LAMINA DE IMPERMEABILIZACIÓN DE 2MM, TUBERÍA DE \varnothing 110MM.

SE APRECIA TENDIDO DEL GEOTEXTIL, RECUBIERTA POR LA LAMINA IMPERMEABILIZANTE DE 2MM Y LA INSTALACIÓN DE TUBERÍA; PARA LA EJECUCIÓN DE ESTAS ACTIVIDADES SE CUENTA CON LOS EQUIPOS Y MAQUINARIAS NECESARIAS Y UN ANDAMIO DESLIZANTE DE 5M.
MO: 1 CAPATAZ, 1 PREVENCIÓNISTAS (SOMMA) CONTRATISTA, 6 OFICIALES, 1 PEON, 1 OPERADOR.
EM: 1 ANDAMIO DESLIZANTE (5M), 1 TELEHANDLER, HERRAMIENTAS MANUALES.

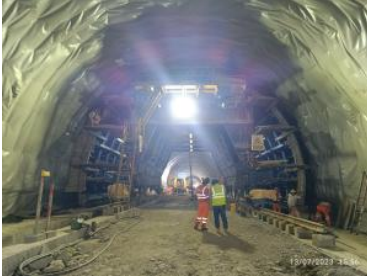
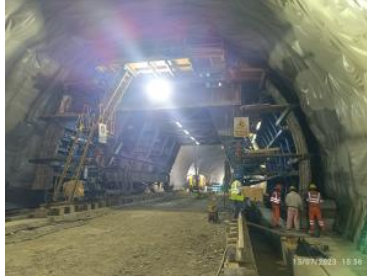
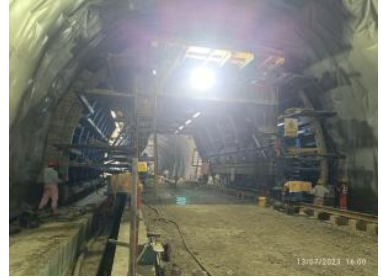
PROGRESIVA: KM6+863-KM6+876
ENCOFRADO PARA CONCRETO F'C=300KG/CM PARA REVESTIMIENTO DEL TÚNEL

EL ENCOFRADO PARA EL CONCRETO DE REVESTIMIENTO SE REALIZA ENTRE 3 A 4 HORAS.
MO: 1 CAPATAZ, 8 OPERARIOS.
EM: 4 AMOLADORAS, HERRAMIENTAS MANUALES.

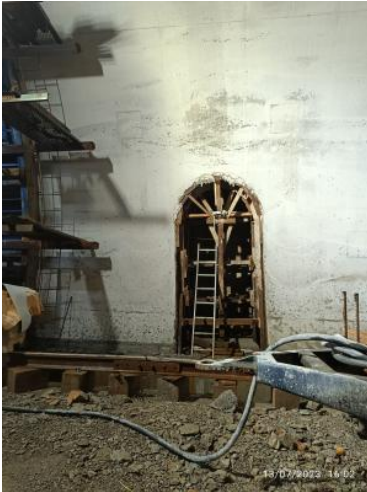
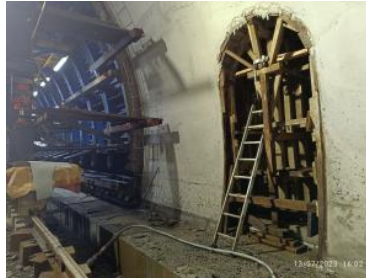
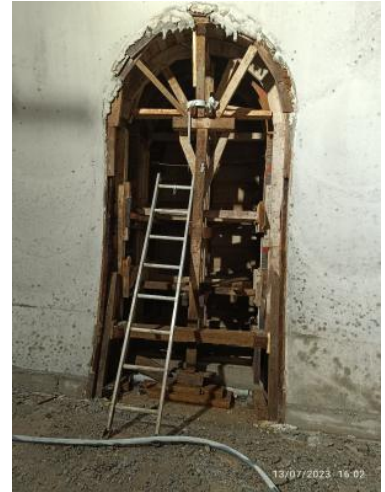
PROGRESIVA: KM6+857

NICHO: CONCRETO DE REVESTIMIENTO ($f'c=300\text{kg/cm}^2$) CON FIBRAS DE POLIPROPILENO

EL VACIADO DEL NICHO UBICADO EN EL KM6+857, FUE REALIZADO EN CONJUNTO CON EL VACIADO TOTAL DEL PAÑO UBICADO EN EL KM6+851-KM6+863, EL MISMO QUE SE REALIZO EL 12.07.2023.

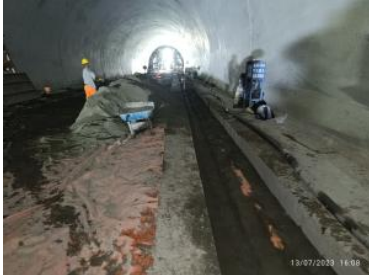
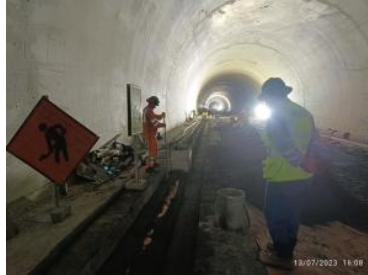
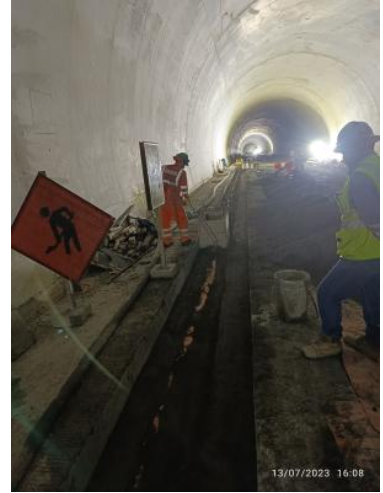
PROGRESIVA: KM6+740-KM6+790
RELLENO Y COMPACTADO DE CANAL DRENAJE

MO: 1 CAPATAZ, 4 PEONES
EM: 2 COMPACTADORES VIBRATORIOS TIPO CANGURO, HERRAMIENTAS MANUALES.

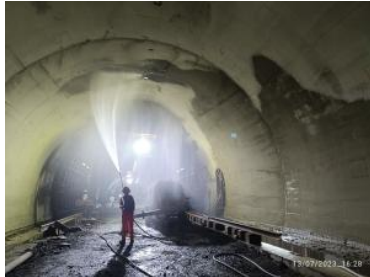
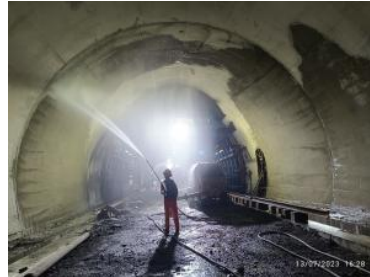
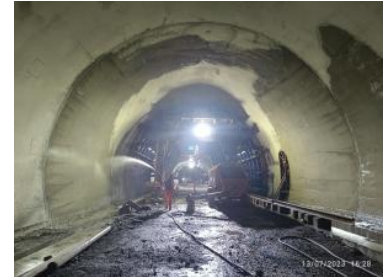
PROGRESIVA: KM 6+851-KM6+863.
CURADO DEL CONCRETO DE REVESTIMIENTO ($f'c=300\text{kg/cm}^2$) CON FIBRAS DE POLIPROPILENO

EL CURADO SE REALIZA DESPUÉS DE 1 HORA DEL DESENCOFRAR, LUEGO EN UN PERIODO DE 30
MÍN.
MO: 1 PEÓN
EM: 1 BOMBA
