BITACORA ELECTRÓNICA DE OBRA

Confirma Bitacora: Si	Nro Informe: 016 CON T68- 2023	Fecha Informe: 13 - 07 - 2023	Nombre De La Obra: Mejoramiento de la Carretera Santa María- Santa Teresa - Puente Hidroeléctrica Machu Picchu Carretera	Personal Encargado: NATALY SUSI CABALLON PAUCAR		
Foto Bitacora:	Foto Bitacora 2:	Foto Bitacora 3:	Foto Bitacora 4:	Foto Bitacora 5:	Foto Bitacora 6:

INFORME Y/O REPORTE N°016_CONTRATO N°68-2023-MNT. TÚNEL MACHUPICCHU/NSCP.2023.
 CONTRATO DE OBRA: N° 057-2021-MTC/ 20, del 07.06.2021
 EMPRESA CONTRATISTA: CONSORCIO CARRETERA CUSCO
 Obra: "MEJORAMIENTO DE LA CARRETERA SANTA MARÍA - SANTA TERESA - PUENTE HIDROELÉCTRICA MACHUPICCHU, ITEM B.- CONSTRUCCIÓN DE TÚNEL Y ACCESOS".
 Monto Del Contrato: S/ 166,167,111.89 INCLUYE IGV
 Nuevo Monto Contractual: S/ 169,403,678.35 INCLUYE IGV: este monto es incluido y deducido por los Adicionales y deductivos vinculantes aprobados según RD.
 Plazo de Ejecución Contractual: 900 dc
 Inicio del Plazo Contractual: 23 de junio del 2021
 Término del Plazo Contractual: 9 de diciembre del 2023
 Suspensión de Plazo: 123 dc
 Nuevo Termino del Plazo: 31 de mayo del 2024
 SUPERVISOR: CONSORCIO SUPERVISOR SANTA TERESA
 CONTRATO DE

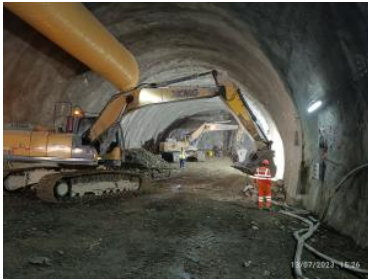
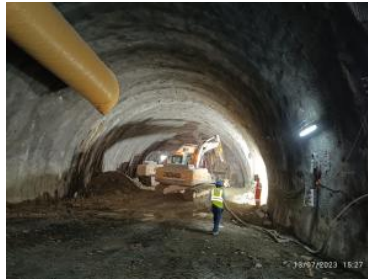
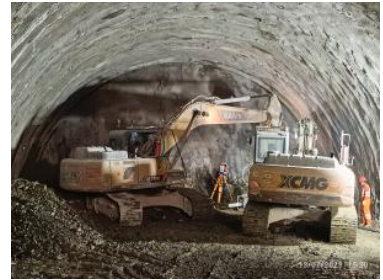
PROGRESIVA: KM 7+925.50
INSTALACIÓN DE SIMBRAS EN CONTRA BÓVEDA
CONTROL TOPOGRÁFICO PARA ALINEACIÓN DE SIMBRAS EN CONTRA BÓVEDA
EXCAVACIÓN DE LADO LATERAL DERECHO PARA CONTRA BÓVEDA.
BOMBEO DE SATURACIÓN DE AGUA EN CONTRA BÓVEDA

SE REALIZO LA INSTALACIÓN DE SIMBRAS DE TIPO V PARA ROCA TIPO V EN LADO LATERAL DERECHO E IZQUIERDO EN CONTRA BÓVEDA, ALINEACIÓN DE SIMBRAS EN CONTRA BÓVEDA, EXCAVACIÓN LADO LATERAL IZQUIERDO EN CONTRA BÓVEDA.
MO: 1 INGENIERO ASISTENTE PRODUCCIÓN DEL CONTRATISTA, 1 TOPÓGRAFO DEL CONTRATISTA, 1 AUXILIARE DEE TOPOGRAFÍA DEL CONTRATISTA, 1 CAPATAZ, 9 OPERADORES, 5 OPERADOR ELÉCTRICO, 1 ASISTENTE DEL OPERADOR ELÉCTRICO, 1 MECÁNICO, 4 OFICIALES, 2 PEONES, 1 VIGÍA.
EM: 1 EXCAVADORA SOBRE ORUGA, 1 MARTILLO HIDRÁULICO SOBRE ORUGA (PICOTÓN), 4 VOLQUETES, 1 CARGADOR FRONTAL, 1 JUMBO, 1 TELEHANDLER, 1 ESTACIÓN TOTAL ROBOTIZADO, 1 BOMBA PARA DRENAR AGUA. HERRAMIENTAS MANUALES.

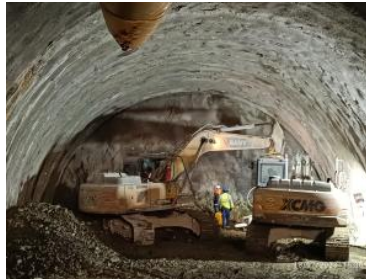
PROGRESIVA: KM 7+925.50
INSTALACIÓN DE SIMBRAS EN CONTRA BÓVEDA
CONTROL TOPOGRÁFICO PARA ALINEACIÓN DE SIMBRAS EN CONTRA BÓVEDA
EXCAVACIÓN DE LADO LATERAL DERECHO PARA CONTRA BÓVEDA.
BOMBEO DE SATURACIÓN DE AGUA EN CONTRA BÓVEDA

SE REALIZO LA INSTALACIÓN DE SIMBRAS DE TIPO V PARA ROCA TIPO V EN LADO LATERAL DERECHO E IZQUIERDO EN CONTRA BÓVEDA, ALINEACIÓN DE SIMBRAS EN CONTRA BÓVEDA, EXCAVACIÓN LADO LATERAL IZQUIERDO EN CONTRA BÓVEDA.
MO: 1 INGENIERO ASISTENTE PRODUCCIÓN DEL CONTRATISTA, 1 TOPÓGRAFO DEL CONTRATISTA, 1 AUXILIARE DEE TOPOGRAFÍA DEL CONTRATISTA, 1 CAPATAZ, 9 OPERADORES, 5 OPERADOR ELÉCTRICO, 1 ASISTENTE DEL OPERADOR ELÉCTRICO, 1 MECÁNICO, 4 OFICIALES, 2 PEONES, 1 VIGÍA.
EM: 1 EXCAVADORA SOBRE ORUGA, 1 MARTILLO HIDRÁULICO SOBRE ORUGA (PICOTÓN), 4 VOLQUETES, 1 CARGADOR FRONTAL, 1 JUMBO, 1 TELEHANDLER, 1 ESTACIÓN TOTAL ROBOTIZADO, 1 BOMBA PARA DRENAR AGUA. HERRAMIENTAS MANUALES.

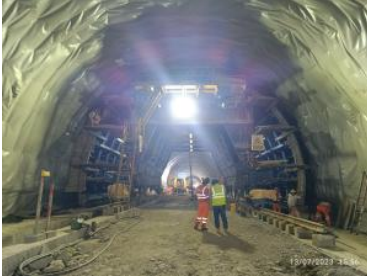
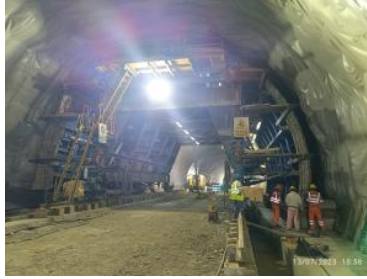
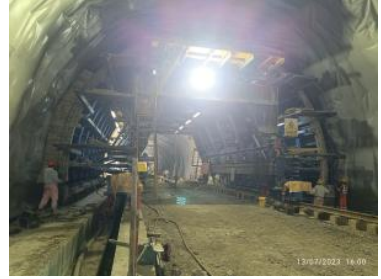
PROGRESIVA: KM6+863-KM6+876
ENCOFRADO PARA CONCRETO F'C=300KG/CM PARA REVESTIMIENTO DEL TÚNEL

EL ENCOFRADO PARA EL CONCRETO DE REVESTIMIENTO SE REALIZA ENTRE 3 A 4 HORAS.
MO: 1 CAPATAZ, 8 OPERARIOS.
EM: 4 AMOLADORAS, HERRAMIENTAS MANUALES.

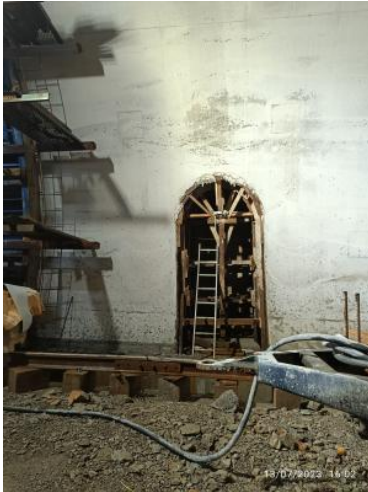
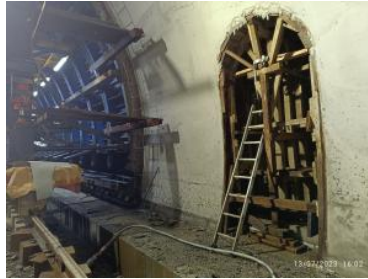
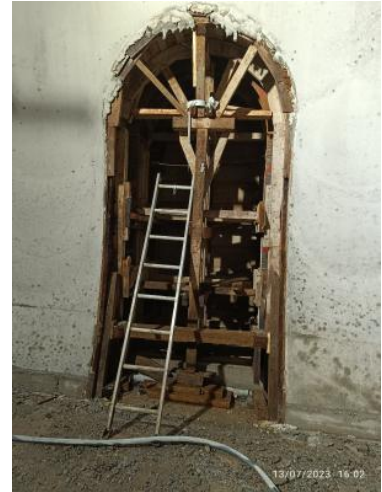
PROGRESIVA: KM6+857

NICHO: CONCRETO DE REVESTIMIENTO ($f'c=300\text{kg/cm}^2$) CON FIBRAS DE POLIPROPILENO

EL VACIADO DEL NICHO UBICADO EN EL KM6+857, FUE REALIZADO EN CONJUNTO CON EL VACIADO TOTAL DEL PAÑO UBICADO EN EL KM6+851-KM6+863, EL MISMO QUE SE REALIZO EL 12.07.2023.

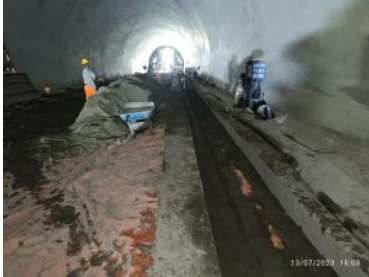
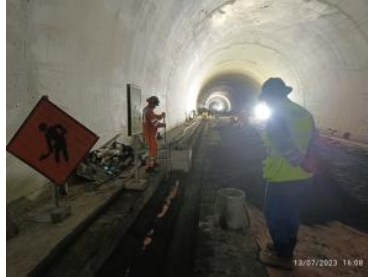
PROGRESIVA: KM6+740-KM6+790
RELLENO Y COMPACTADO DE CANAL DRENAJE

MO: 1 CAPATAZ, 4 PEONES
EM: 2 COMPACTADORES VIBRATORIOS TIPO CANGURO, HERRAMIENTAS MANUALES.

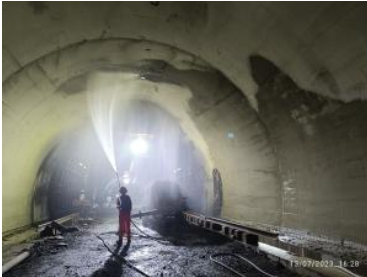
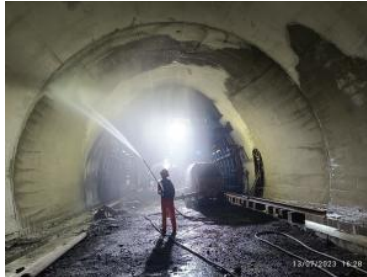
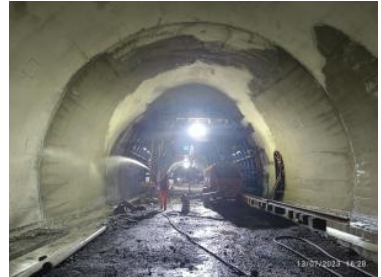
PROGRESIVA: KM 6+851-KM6+863.
CURADO DEL CONCRETO DE REVESTIMIENTO ($f'c=300\text{kg/cm}^2$) CON FIBRAS DE POLIPROPILENO

EL CURADO SE REALIZA DESPUÉS DE 1 HORA DEL DESENCOFRAR, LUEGO EN UN PERIODO DE 30
MÍN.
