## BITACORA ELECTRÓNICA DE OBRA

Confirma Bitacora:	Nro Informe:	Fecha Informe:	Nombre De La Obra:	Personal Encargado:
Si	018 CON T68- 2023	15 - 07 - 2023	Mejoramiento de la Carretera Santa María- Santa Teresa - Puente Hidroeléctrica Machu Picchu Carretera	NATALY SUSI CABALLON PAUCAR

INFORME Y/O REPORTE N°018\_CONTRATO N°68-2023-MNT. TÚNEL MACHUPICCHU/NSCP.2023.  
 CONTRATO DE OBRA: N° 057-2021-MTC/ 20, del 07.06.2021  
 EMPRESA CONTRATISTA: CONSORCIO CARRETERA CUSCO  
 Obra: "MEJORAMIENTO DE LA CARRETERA SANTA MARÍA - SANTA TERESA - PUENTE HIDROELÉCTRICA MACHUPICCHU, ITEM B.- CONSTRUCCIÓN DE TÚNEL Y ACCESOS".  
 Monto Del Contrato: S/ 166,167,111.89 INCLUYE IGV  
 Nuevo Monto Contractual: S/ 169,403,678.35 INCLUYE IGV: este monto es incluido y deducido por los Adicionales y deductivos vinculantes aprobados según RD.  
 Plazo de Ejecución Contractual: 900 dc  
 Inicio del Plazo Contractual: 23 de junio del 2021  
 Término del Plazo Contractual: 9 de diciembre del 2023  
 Suspensión de Plazo: 123 dc  
 Nuevo Termino del Plazo: 31 de mayo del 2024  
 SUPERVISOR: CONSORCIO SUPERVISOR SANTA TERESA  
 CONTRATO DE CONSULTORÍA DE OBRA N° 035 -2021-MTC/20.2, del 19.03.2021.  
 Monto del C

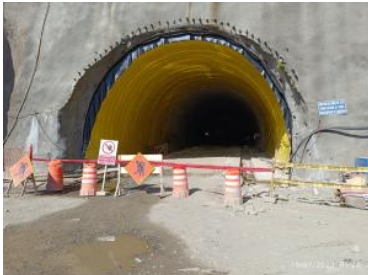
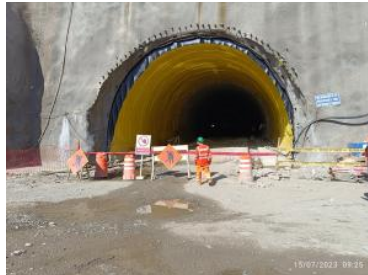
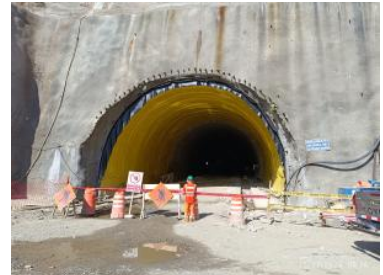
PROGRESIVA: KM 6+080  
PORTAL DE ENTRADA DEL TÚNEL  
INSTALACIÓN DE SEÑALES PREVENTIVAS TEMPORAL

NO SE APRECIA ACTIVIDADES, NO OBSTANTE, SE APRECIA INSTALACIÓN DE SEÑALES PREVENTIVAS TEMPORALES.  
MO: 1 PREVENCIÓNISTA, PEÓN, 1 CONDUCTOR.  
EM: 1 CAMIONETA, HERRAMIENTAS MANUALES.

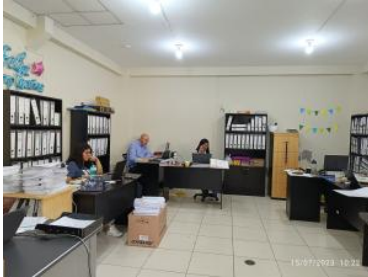
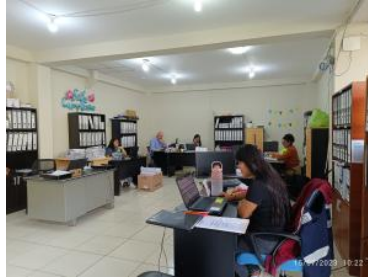
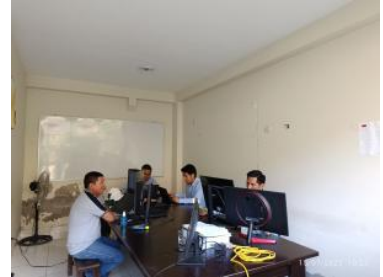
INSTALACIONES DE OFICINAS DEL CONTRATISTA

SE APRECIA ASISTENCIA DEL RESIDENTE DE OBRA, DE LOS COLABORADORES ADMINISTRATIVOS, ESPECIALISTAS, OFICINA TECNICA, REALIZANDO SUS LABORES CORRESPONDIENTES.

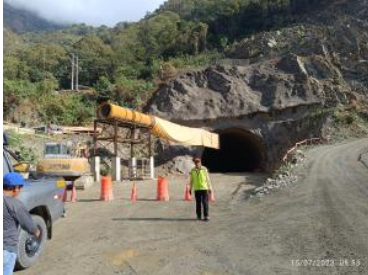
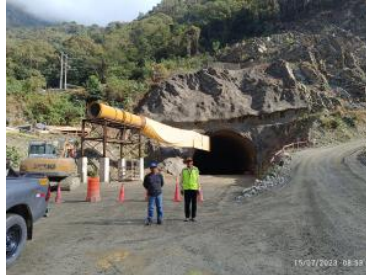
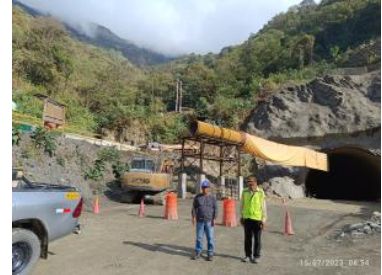
PROGRESIVA: KM8+020  
NO SE APRECIA ACTIVIDADES EN EL PORTAL DE SALIDA DEL TÚNEL

NO SE CONTEMPLA ACTIVIDAD ALGUNA EN EL PORTAL DE SALIDA, NO OBSTANTE, SE PRESENCIA EL RELEVO DE LOS VIGILANTES.

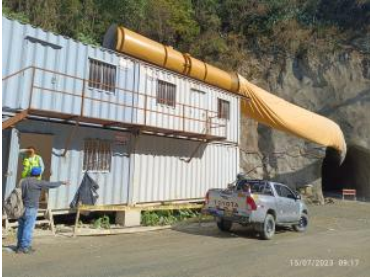
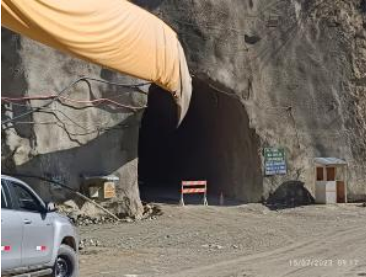
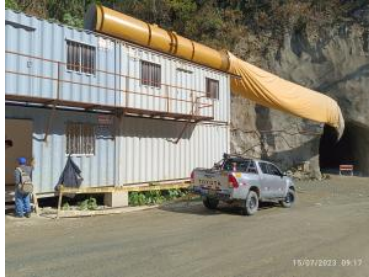
PROGRESIVA:KM 7+100  
NO SE APRECIA ACTIVIDADES EN LA GALERIA DE EMERGENCIA

NO SE CONTEMPLA ACTIVIDAD ALGUNA EN EL GALERIA DE EMERGENCIA, NO OBSTANTE, SE PRESENCIA UN VIGILANTE.

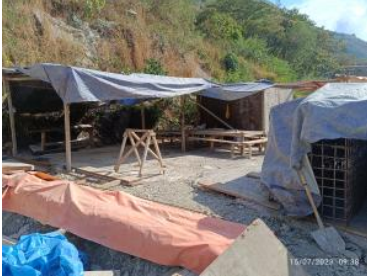
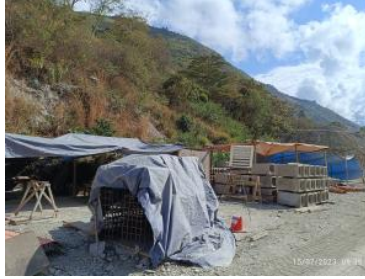
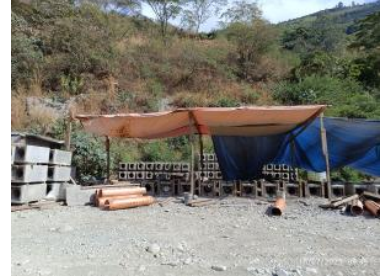
PROGRESIVA: KM4+980

NO SE CONTEMPLA ACTIVIDAD ALGUNA EN EL ÁREA DE PRODUCCIÓN DE CAJAS ARQUETAS, ALMACEN DE OBRA.

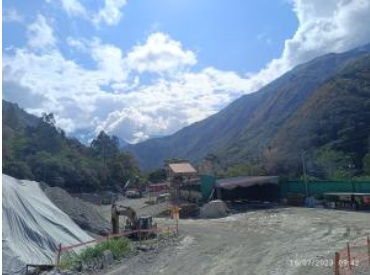
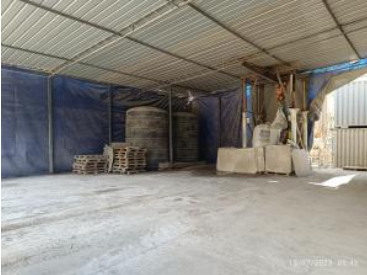
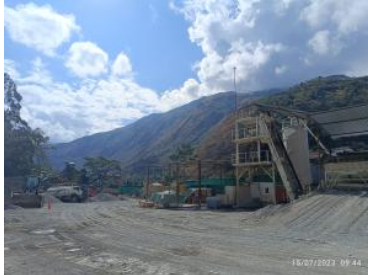
PROGRESIVA: KM4+980  
NO SE APRECIA ACTIVIDADES EN LA PLANTA DE CONCRETO

NO SE CONTEMPLA ACTIVIDAD ALGUNA EN LA PLANTA DE CONCRETO, ADEMÁS SE NO CONTEPLA EL INSUMO DE CEMENTO.

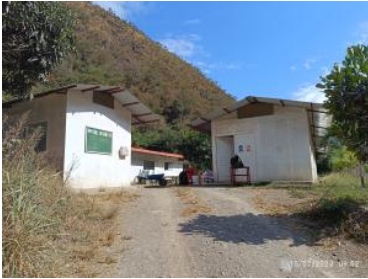
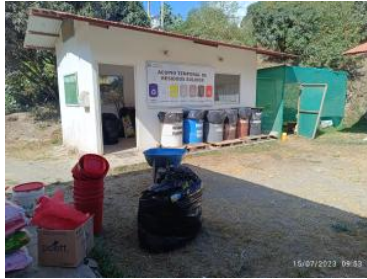
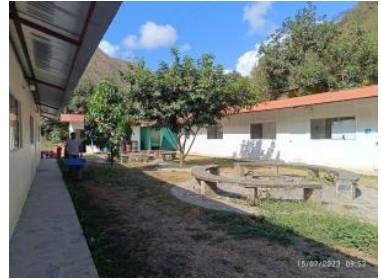
TRASLADO DE OFICINA DE ECOTERRA HACIA SANTA MARÍA

EL PERSONAL DE LAS OFICINAS, EQUIPOS, MUEBLES, EQUIPOS DE COMPUTO Y DEMAS ESTÁN TRASLADÁNDOSE A OTROS AMBIENTES EN SANTA MARÍA.

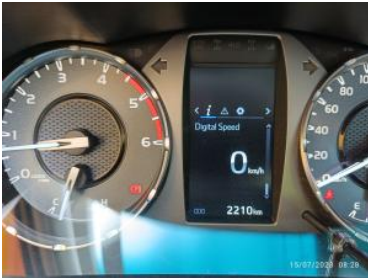
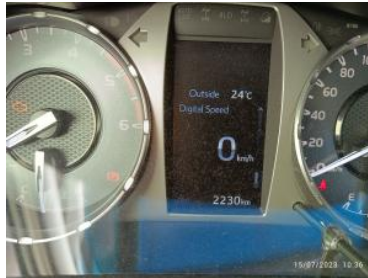
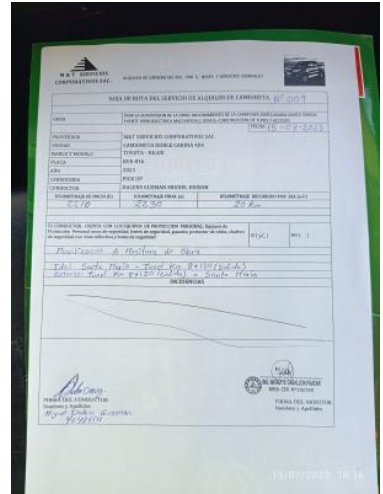
CONTROL DE KILOMETRAJE DE CAMIONETA

CONTROL DEL KILOMETRAJE DE LA CAMIONETA PARA LOS TRABAJOS DE MONITOREO
