BITACORA ELECTRÓNICA DE OBRA

Confirma Bitacora:	Nro Informe:	Fecha Informe:	Nombre De La Obra:	Personal Encargado:
Si	019 CON T68- 2023	17 - 07 - 2023	Mejoramiento de la Carretera Santa María- Santa Teresa - Puente Hidroeléctrica Machu Picchu Carretera	NATALY SUSI CABALLON PAUCAR

INFORME Y/O REPORTE N°019_CONTRATO N°68-2023-MNT. TÚNEL MACHUPICCHU/NSCP.2023.
 CONTRATO DE OBRA: N° 057-2021-MTC/ 20, del 07.06.2021
 EMPRESA CONTRATISTA: CONSORCIO CARRETERA CUSCO
 Obra: "MEJORAMIENTO DE LA CARRETERA SANTA MARÍA - SANTA TERESA - PUENTE HIDROELÉCTRICA MACHUPICCHU, ITEM B.- CONSTRUCCIÓN DE TÚNEL Y ACCESOS".
 Monto Del Contrato: S/ 166,167,111.89 INCLUYE IGV
 Nuevo Monto Contractual: S/ 169,403,678.35 INCLUYE IGV: este monto es incluido y deducido por los Adicionales y deductivos vinculantes aprobados según RD.
 Plazo de Ejecución Contractual: 900 dc
 Inicio del Plazo Contractual: 23 de junio del 2021
 Término del Plazo Contractual: 9 de diciembre del 2023
 Suspensión de Plazo: 123 dc
 Nuevo Termino del Plazo: 31 de mayo del 2024
 SUPERVISOR: CONSORCIO SUPERVISOR SANTA TERESA
 CONTRATO DE CONSULTORIA DE OBRA N° 035 -2021-MTC/20.2, del 19.03.2021.
 Monto del Contrato de Consultoría: S/. 14

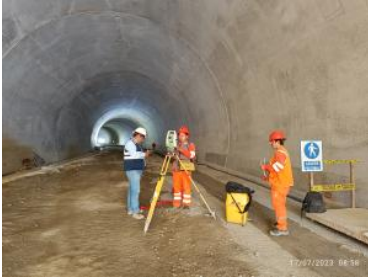
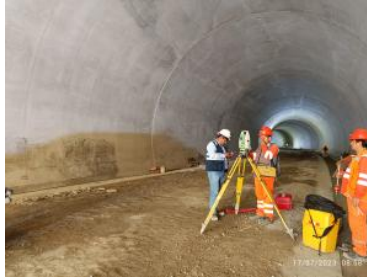
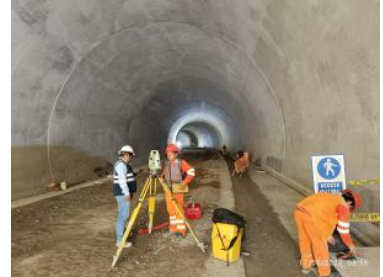
PROGRESIVA: KM6+270-KM6+370
REPLANTEO DE CAJAS SIFÓN LADO LATERAL IZQUIERDO DEL TÚNEL

SE APRECIA REPLANTEO DE SIFONES QUE CONECTAN LAS TUBERÍAS DE CONCRETO EN EL LADO LATERAL IZQUIERDO DEL TÚNEL, PARA DRENAR AGUAS RESIDUALES; CADA SIFÓN ESTA DISTRIBUIDO A 50M SOLO EN EL LADO LATERAL IZQUIERDO DEL TÚNEL.
MO: 1 TOPOGRAFO, 2 AUXILIARES DE TOPOGRAFIA.
EM: 1 ESTACIÓN TOTAL, 1 MINI PRISMA

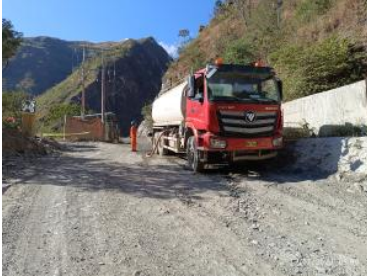
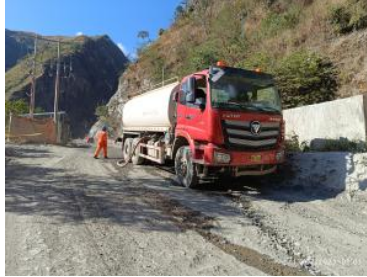
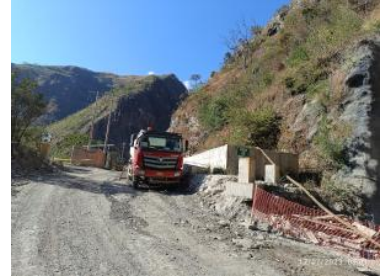
PROGRESIVA: KM6+080-KM8+120
RIEGO DE ACCESOS PROVISIONALES AL TÚNEL

SE REALIZA RIEGO PARA REDUCIR LA POLUCIÓN EN LOS ACCESOS PROVISIONALES AL TÚNEL.
MO: 1 OPERADOR
EM: 1 CISTERNA

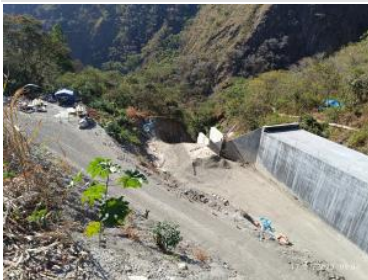
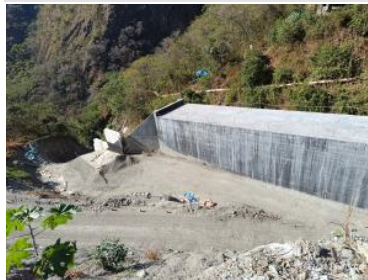
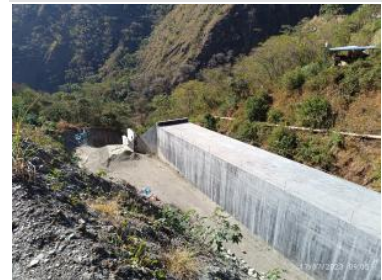
PROGRESIVA: KM6+200
NO SE APRECIA ACTIVIDADES EN LA ALCANTARILLA MCA 5Mx5M-ADICIONAL N°6

NO SE CONTEMPLA ACTIVIDAD ALGUNA EN EL KM6+200 DE LA ALCANTARILLA MCA

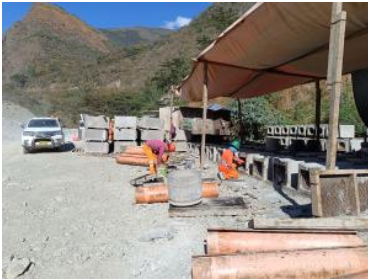
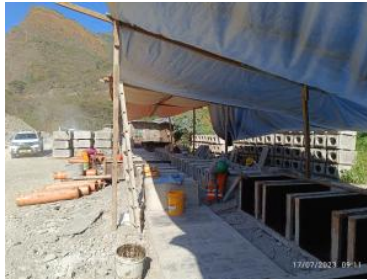
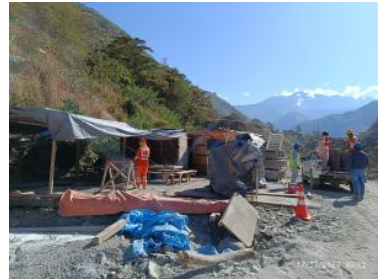
PROGRESIVA KM4+980
DISPOSICIÓN DE ACERO, ENCOFRADO, VACIADO DE MÓDULOS DE CAJAS DE ARQUETAS PARA EL DRENAJE.
DESENCOFRADO DE ARQUETAS VACIADAS EL VIERNES 14.07.2023

DISPOSICIÓN DE ACERO, ENCOFRADO Y VACIADO DE CONCRETO PARA CAJAS DE ARQUETAS PARA EL DRENAJE LONGITUDINAL DEL TÚNEL, LA PRODUCCIÓN DE LAS CAJAS ES DE 10 MÓDULOS AL DÍA.
MO: 1 PREVENCIÓNISTA, 1 CAPATAZ, 2 OFICIALES EN CARPINTERÍA METÁLICA, 2 OPERARIOS EN CARPINTERÍA METÁLICA, 2 OFICIALES EN CARPINTERÍA MADERA, 2 OFICIALES EN VACIADO DE CONCRETO, 1 OPERARIO, 1 OPERADOR.
EM: 1 MIXER, 4 AMOLADORAS, 1 VIBRADOR PARA CONCRETO, HERRAMIENTAS MANUALES.

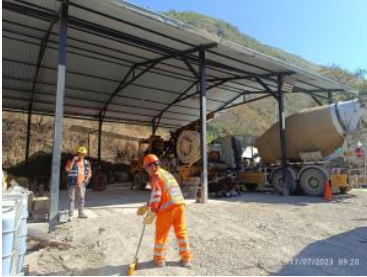
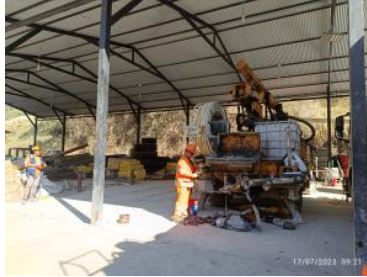
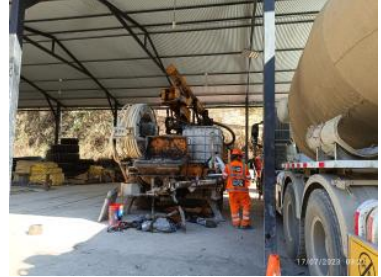
PROGRESIVA: KM4+980
MANTENIMIENTO MECÁNICO DE JUMBO

MANTENIMIENTO MECÁNICO DE JUMBO EN EL PATIO DE MAQUINAS UBICADO EN EL KM4+980.
MO: 1 MECÁNICO, 1 AUXILIAR DE MECÁNICA.
EM: HERRAMIENTAS MANUALES

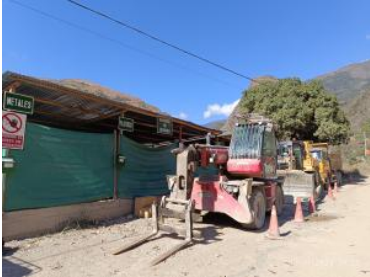
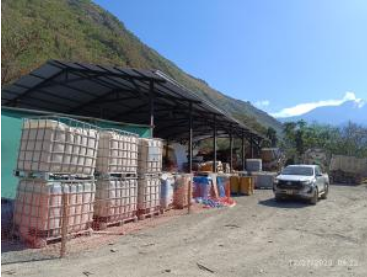
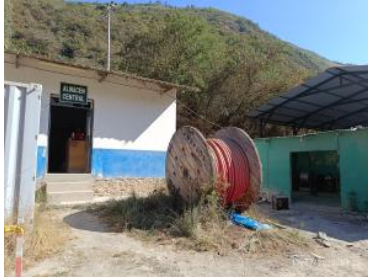
PROGRESIVA: KM4+980
ALMACÉN DE OBRA, PATIO DE MAQUINAS, LABORATORIO DEL CONTRATISTA

EL ALMACÉN DE OBRA, PATIO DE MAQUINAS, LABORATORIO DEL CONTRATISTA SE ENCUENTRA UBICADOS EN EL KM 4+980.

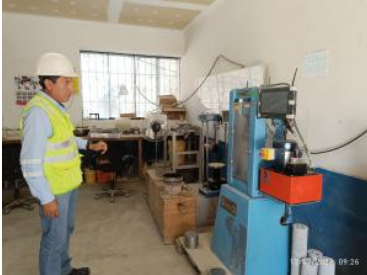
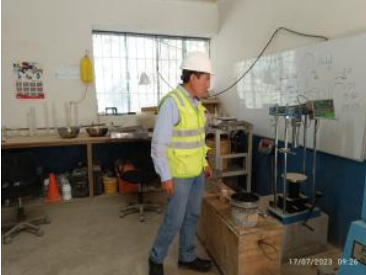
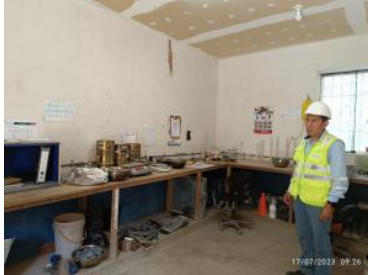
PROGRESIVA: KM4+980
LABORATORIO DEL CONTRATISTA

EL LABORATORIO DEL CONTRATISTA SE ENCUENTRA EN KM4+980
MO: 1 INGENIERO ESPECIALISTA DE SUELOS Y PAVIMENTOS, 2 TÉCNICOS DE LABORATORIO.
EM: 1 EQUIPO CBR, 1 EQUIPO PARA ENSAYO DE COMPRESIÓN, 1 EQUIPO DE CONTROL GRANULOMÉTRICO, 1 EQUIVALENTE ARENA, 1 EQUIPO CASA GRANDE, 1 EQUIPO MARSHALL, 1 EQUIPO PARA DIAMANTINA, 1 EQUIPO MARSHALL, EQUIPOS PARA COMPACTACIÓN ISITU, BROCHAS, MAYAS, TARAS, HORNO, BALANZA, 2 FOSAS PARA CURADO DE MUESTRAS.

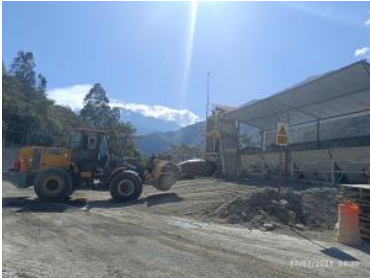
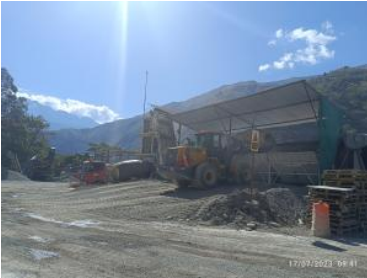
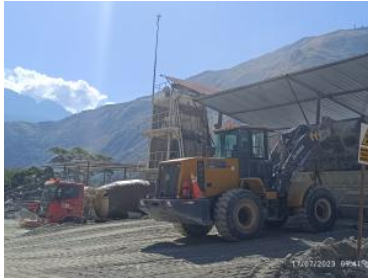
PROGRESIVA: KM4+980
PLANTA DE CONCRETO
PREPARACIÓN CONCRETO PARA VACIADO DE MÓDULOS DE CAJAS DE ARQUETAS PARA EL DRENAJE Y SIFONES.

SE APRECIA PRODUCCIÓN DE CONCRETO PARA ESTRUCTURAS DE CONCRETO DE LA CARRETERA, ESTO EN APOYO A LA EJECUCIÓN DE LA CARRETERA, CABE INDICAR QUE SE USA LOS MATERIALES E INSUMOS DE LA CARRETERA SEGÚN REFIERE EL RESIDENTE DE OBRA DEL TÚNEL Y EL INGENIERO ESPECIALISTA ENCARGADO DE LA PLANTA DE CONCRETO.
POR OTRA PARTE, SE PRODUCIRÁ CONCRETO PARA VACIAR LAS CAJAS DE SIFONES Y ARQUETAS, TENIENDO LOS SIGUIENTES RECURSOS:
MO: 1 INGENIERO ESPECIALISTA EN INSTALACIONES DE TÚNELES, 1 TÉCNICO DE CONTROL DE CALIDAD, 1 LABORATORISTA, 2 AUXILIARES DE CONTROL DE CALIDAD, 2 OPERADORES.
EM: 1 CARGADOR FRONTAL, 1 MIXER, PLANTA DE CONCRETO.

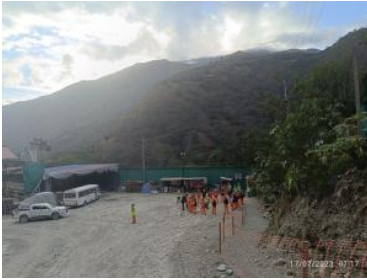
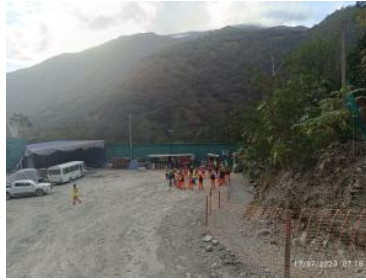
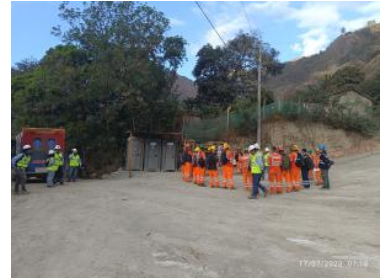
PROGRESIVA: KM4+980
CHARLA DE SEGURIDAD GENERAL.

SE APRECIA LAS CHARLAS SE SEGURIDAD GENERAL, ESTA CHARLA SE REALIZA TODOS LOS DIAS LUNES EN UN TIEMPO DE 30 MIN; RESPECTIVAMENTE UBICADOS EL PERSONAL, EN SUS FRENTE DE TRABAJO, TIENEN UNA BREVE CHARLA DE 5 MIN ANTES DE INICIAR SUS ACTIVIDADES.

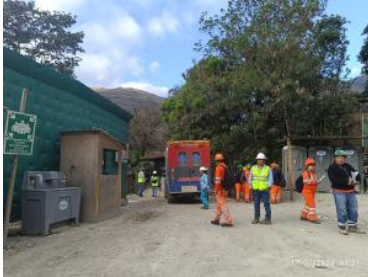
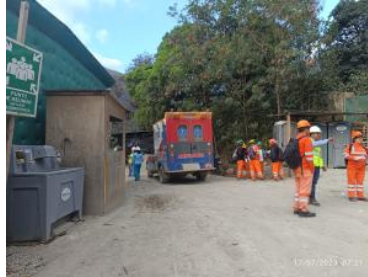
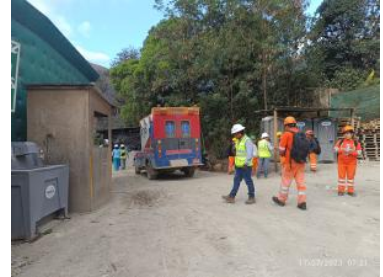
PROGRESIVA: KM 4+980
AMBULANCIA

LA AMBILANCIA ES ASISTIDA POR:
1 PARAMEDICO Y UNA ENFERMERA.

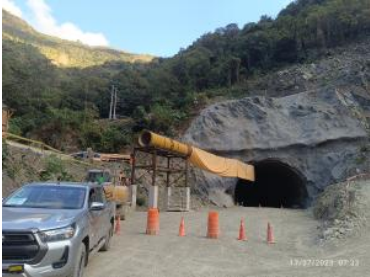
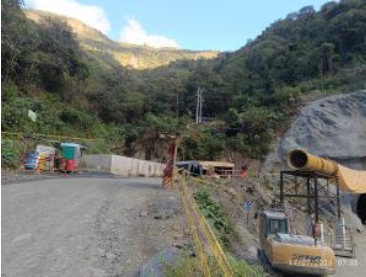
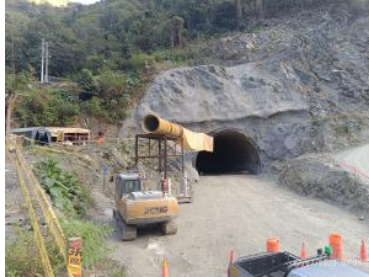
PROGRESIVA: KM8+020
NO SE APRECIA ACTIVIDADES EN EL PORTAL DE SALIDA DEL TÚNEL

NO SE CONTEMPLA ACTIVIDAD ALGUNA EN EL PORTAL DE SALIDA, NO OBSTANTE, SE PRESENCIA 1 VIGILANTE.

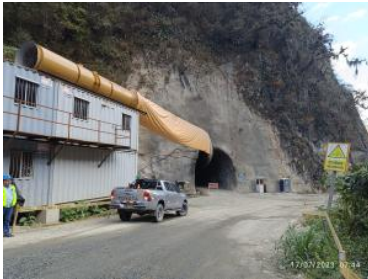
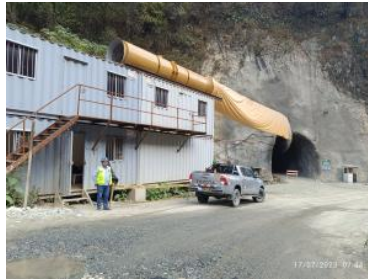
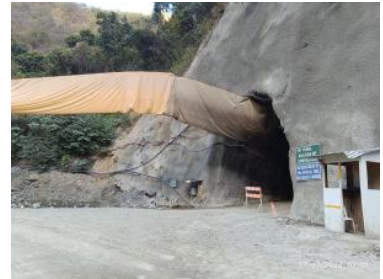
PROGRESIVA:KM 7+100
NO SE APRECIA ACTIVIDADES EN LA GALERIA DE EMERGENCIA

NO SE CONTEMPLA ACTIVIDAD ALGUNA EN EL GALERIA DE EMERGENCIA, NO OBSTANTE, SE PRESENCIA UN VIGILANTE.

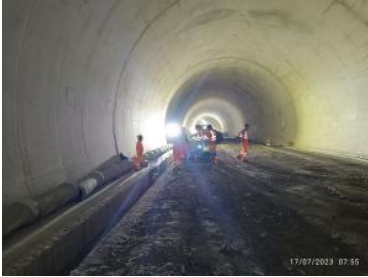
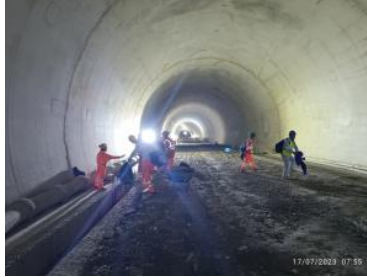
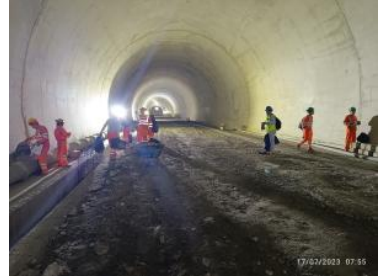
PROGRESIVA: KM6+628.23
CHARALA DE SEGURIDAD EN CADA FRENTE DE 5MIN

SE APRECIA HARALA DE SEGURIDAD EN CADA FRENTE DE 5MIN. ANTES DE INICIAR SUS ACTIVIDADES.
MO: 1 CAPATAZ, 8 PERSONAL DE PISO

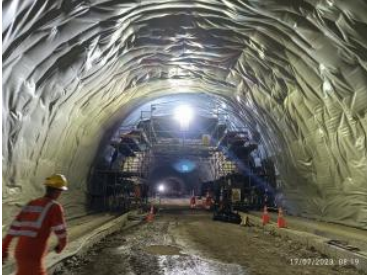
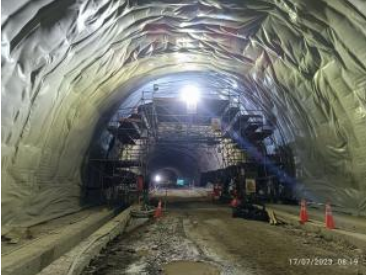
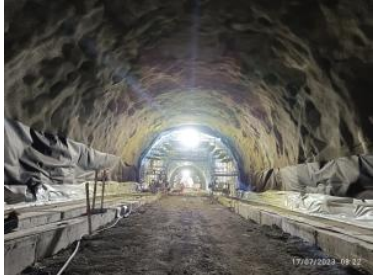
PROGRESIVA: KM6+940- KM6+990
INSTALACIÓN GEOTEXTIL, LAMINA DE IMPERMEABILIZACIÓN DE 2MM, TUBERÍA DE ø110MM.

SE APRECIA TENDIDO DEL GEOTEXTIL, RECUBIERTA POR LA LAMINA IMPERMEABILIZANTE DE 2MM Y LA INSTALACIÓN DE TUBERÍA; PARA LA EJECUCIÓN DE ESTAS ACTIVIDADES SE CUENTA CON LOS EQUIPOS Y MAQUINARIAS NECESARIAS Y UN ANDAMIO DESLIZANTE DE 5M.
MO: 1 CAPATAZ, 1 PREVENCIÓNISTAS (SOMMA) CONTRATISTA, 6 OFICIALES, 1 PEON, 1 OPERADOR.
EM: 1 ANDAMIO DESLIZANTE (5M), 1 TELEHANDLER, HERRAMIENTAS MANUALES.

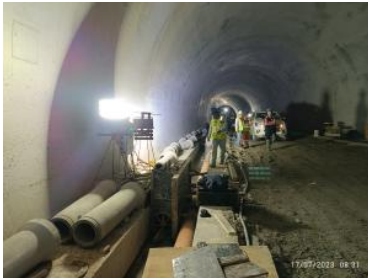
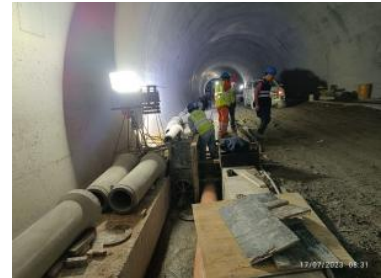
VACIADO DE SIFÓN LADO LATERAL IZQUIERDO PARA DRENAJE DE AGUAS RESIDUALES.

VACIADO CON CONCRETO DE F'C =280KG/CM2 EN SIFÓN. EL SIFÓN CONECTA LAS TUBERÍAS DE CONCRETO EN EL LADO LATERAL IZQUIERDO DEL TÚNEL, PARA DRENAR AGUAS RESIDUALES; CADA SIFÓN ESTA DISTRIBUIDO A 50M SOLO EN EL LADO LATERAL IZQUIERDO DEL TÚNEL, MO: 1 INGENIERO ESPECIALISTA EN OBRAS DE ARTE, 1 INGENIERO ESPECIALISTA EN TÚNEL, 1 CAPATAZ, 2 OPERARIOS, 2 OFICIALES, 4 PEONES, 1 OPERADOR, 1 TÉCNICO ELECTRICISTA. EM: 1 MIXER, 1 VIBRADOR DE CONCRETO, HERRAMIENTAS MANUALES.

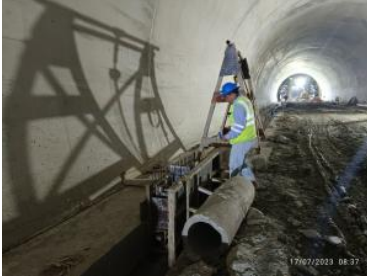
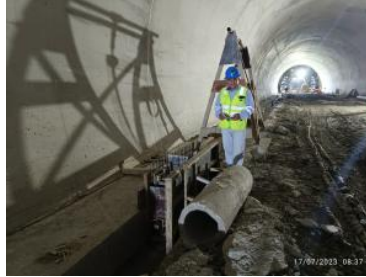
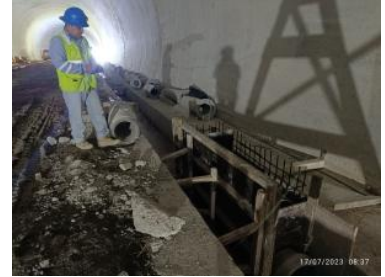
PROGRESIVA: KM6+779
VACIADO DE SIFÓN LADO LATERAL IZQUIERDO PARA DRENAJE DE AGUAS RESIDUALES.

VACIADO CON CONCRETO DE F'C =280KG/CM2 EN SIFÓN. EL SIFÓN CONECTA LAS TUBERÍAS DE CONCRETO EN EL LADO LATERAL IZQUIERDO DEL TÚNEL, PARA DRENAR AGUAS RESIDUALES; CADA SIFÓN ESTA DISTRIBUIDO A 50M SOLO EN EL LADO LATERAL IZQUIERDO DEL TÚNEL,
MO: 1 INGENIERO ESPECIALISTA EN OBRAS DE ARTE, 1 INGENIERO ESPECIALISTA EN TÚNEL, 1 CAPATAZ, 2 OPERARIOS, 2 OFICIALES, 4 PEONES, 1 OPERADOR, 1 TÉCNICO ELECTRICISTA.
EM: 1 MIXER, 1 VIBRADOR DE CONCRETO, HERRAMIENTAS MANUALES.

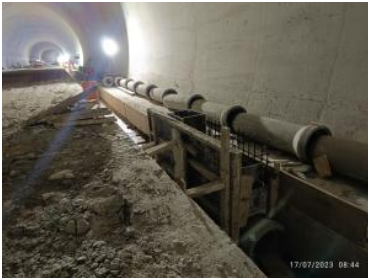
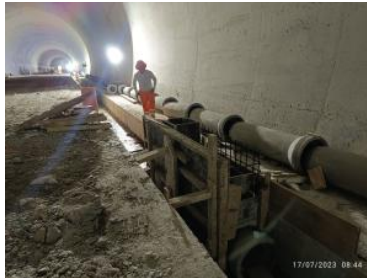
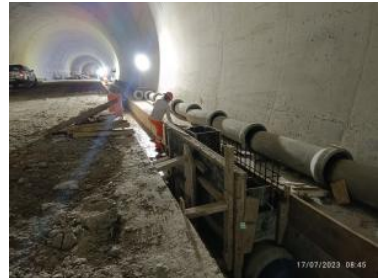
PROGRESIVA: KM6+679
VACIADO DE SIFÓN LADO LATERAL IZQUIERDO PARA DRENAJE DE AGUAS RESIDUALES.

VACIADO CON CONCRETO DE F'C =280KG/CM2 EN SIFÓN. EL SIFÓN CONECTA LAS TUBERÍAS DE CONCRETO EN EL LADO LATERAL IZQUIERDO DEL TÚNEL, PARA DRENAR AGUAS RESIDUALES; CADA SIFÓN ESTA DISTRIBUIDO A 50M SOLO EN EL LADO LATERAL IZQUIERDO DEL TÚNEL, MO: 1 INGENIERO ESPECIALISTA EN OBRAS DE ARTE, 1 INGENIERO ESPECIALISTA EN TÚNEL, 1 CAPATAZ, 2 OPERARIOS, 2 OFICIALES, 4 PEONES, 1 OPERADOR, 1 TÉCNICO ELECTRICISTA. EM: 1 MIXER, 1 VIBRADOR DE CONCRETO, HERRAMIENTAS MANUALES.

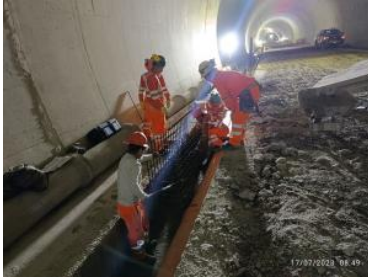
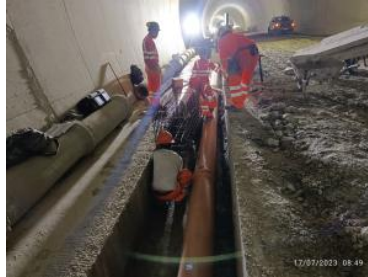
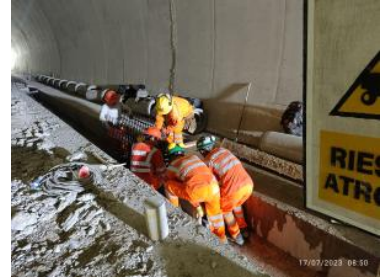
PROGRESIVA: KM6+628.23
DISPOSICIÓN DE ACERO, ENCOFRADO DE SIFÓN

EL SIFÓN CONECTA LAS TUBERÍAS DE CONCRETO EN EL LADO LATERAL IZQUIERDO DEL TÚNEL, PARA DRENAR AGUAS RESIDUALES; CADA SIFÓN ESTA DISTRIBUIDO A 50M SOLO EN EL LADO LATERAL IZQUIERDO DEL TÚNEL.
MO: 2 OPERARIOS.
EM: 1 AMOLADORA, 1 TALADRO, HERRAMIENTAS MANUALES

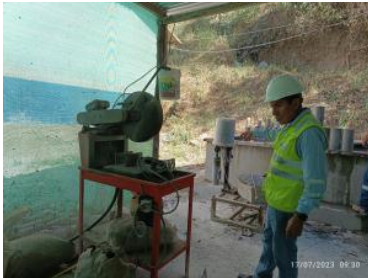
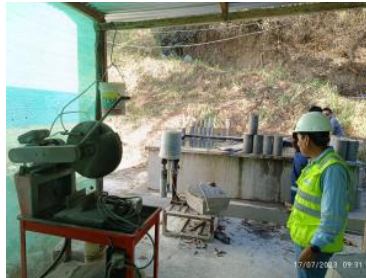
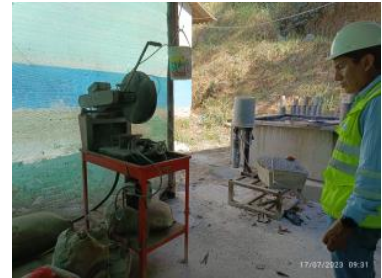
PROGRESIVA: KM4+980
LABORATORIO DEL CONTRATISTA

MO: 1 INGENIERO ESPECIALISTA DE SUELOS Y PAVIMENTOS, 2 TÉCNICOS DE LABORATORIO.
EM: 1 EQUIPO CBR, 1 EQUIPO PARA ENSAYO DE COMPRESIÓN, 1 EQUIPO DE CONTROL GRANULOMÉTRICO, 1 EQUIVALENTE ARENA, 1 EQUIPO CASA GRANDE, 1 EQUIPO MARSHALL, 1 EQUIPO PARA DIAMANTINA, 1 EQUIPO MARSHALL, EQUIPOS PARA COMPACTACIÓN ISITU, BROCHAS, MAYAS, TARAS, HORNO, BALANZA, 2 FOSAS PARA CURADO DE MUESTRAS, CORTADORA MUESTRAS DIAMANTINA.

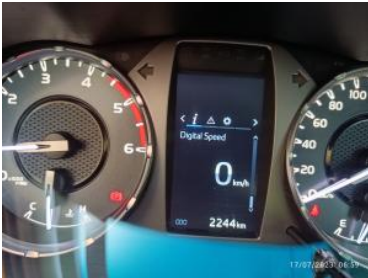
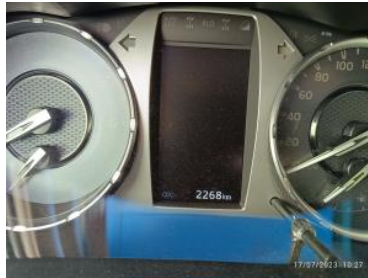
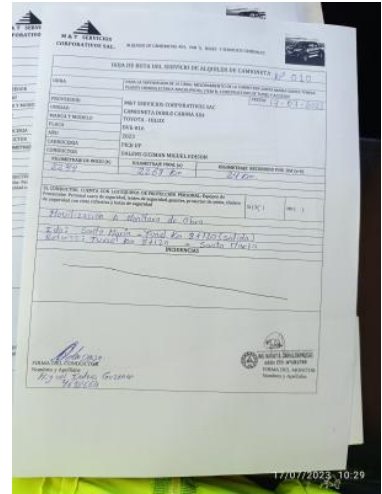
CONTROL DE KILOMETRAJE DE CAMIONETA

CONTROL DEL KILOMETRAJE DE LA CAMIONETA PARA LOS TRABAJOS DE MONITOREO
