BITACORA ELECTRÓNICA DE OBRA

Confirma Bitacora: Si	Nro Informe: 138	Fecha Informe: 17 - 07 - 2023	Nombre De La Obra: Corredor Vial: Huánuco - La Unión- Huallanca, Dv. Antamina/Emp. PE-3N (Tingo Chico) - Nuevas Flores - Llata - Antamina, Tramo I	Personal Encargado: BORIS WALTER AYLLÓN CARCELÉN		
Foto Bitacora:	Foto Bitacora 2:	Foto Bitacora 3:	Foto Bitacora 4:	Foto Bitacora 5:	Foto Bitacora 6:

NUMERO DE INFORME No. 0137-2023
 CONTRATO DE OBRA: No. 127-2018-MTC/ 20
 EMPRESA CONTRATISTA: CHINA RAILWAY 20 BUREAU GROUP CORPORATION
 OBRA: "CONSERVACIÓN POR NIVELES DE SERVICIO Y OPERACIÓN DEL CORREDOR VIAL; HUANUCO- LA UNION- HUALLANCA –DV. ANTAMINA – EMP. PE 3N" (TINGO CHICO) - NUEVAS FLORES - LLATA- ANTAMINA - TRAMO 1 LONGITUD: 52.92 KMS.
 MONTO DEL CONTRATO : S/ 1,241,495,685.46 INCLUYE IGV
 MONTO DEL CONTRATO TRAMO 1 (OI-1) ; S/ 323,942,616.32 Nuevo Monto del Presupuesto OI-1 S/ 395 427 697,64,Inc. I.G.V con precios a junio 2018
 SUPERVISOR: CONSORCIO SUPERVISOR LOUIS BERGER - HOB
 CONTRATO DE CONSULTORIA DE OBRA N° 144 -2018-MTC/20.2
 MONTO DEL CONTRATO DE CONSULTORIA: S/. 123,625,905,13 INCLUYE IGV
 MONTO ASIGNADO AL PRIMER TRAMO (PRIMER EQUIPO) : S/ 27,450,314.74 INCLUYE IGV LA O

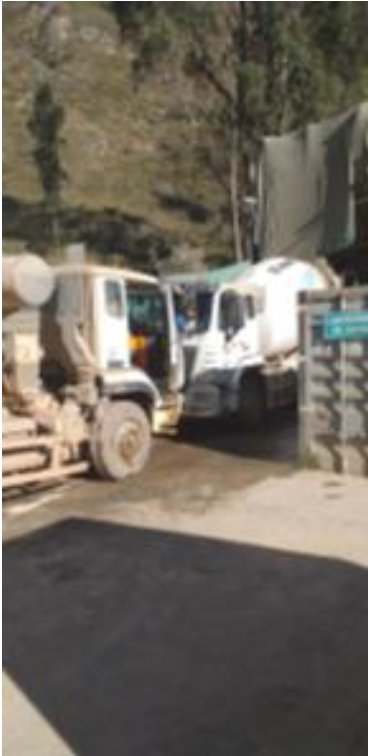
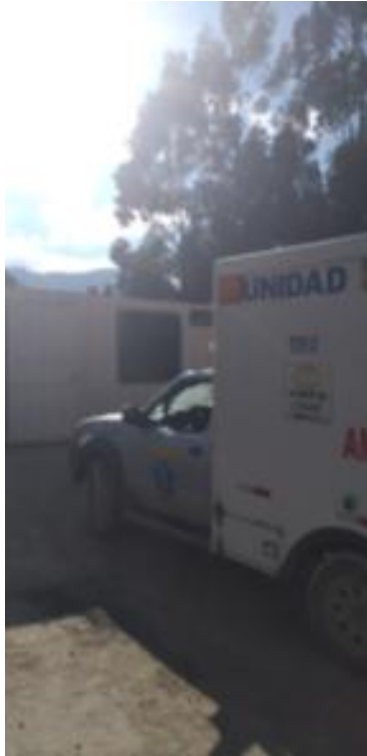
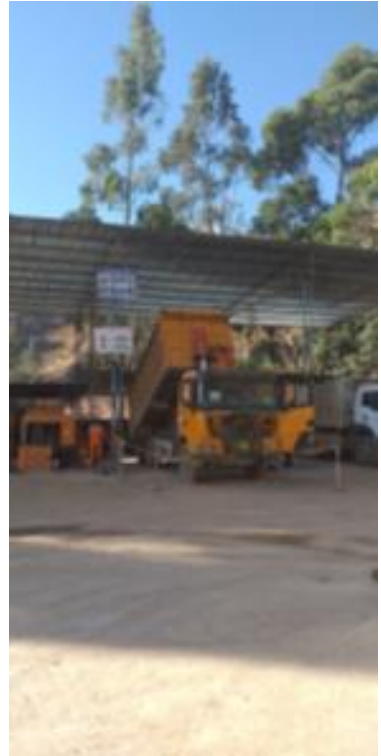
PROGRESIVA KM. 37+730
VISITA DE SEGUIMIENTO Y MONITOREO AL CAMPAMENTO DEL CONTRATISTA EN EL TRAMO 1 (O1-T1): EN BUSCA DEL CUADERNO DE OBRA

En la progresiva Km. 37+730 se realiza visita de seguimiento y monitoreo en el campamento del Contratista, se visita la planta de concreto, taller, oficinas y búsqueda del cuaderno de obra, el cual no se logro acceso al mismo puesto que esta en manos del jefe de Supervisión.

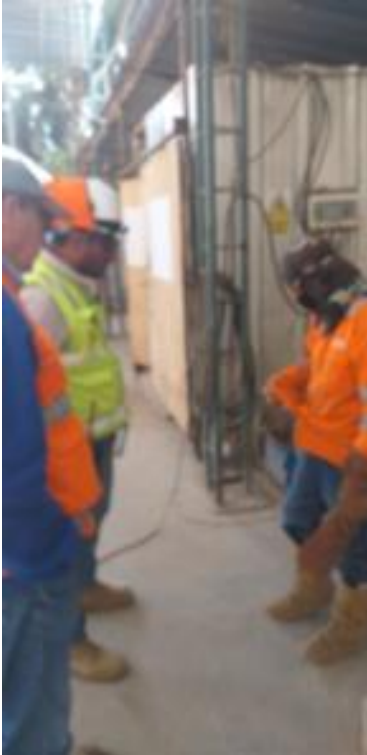
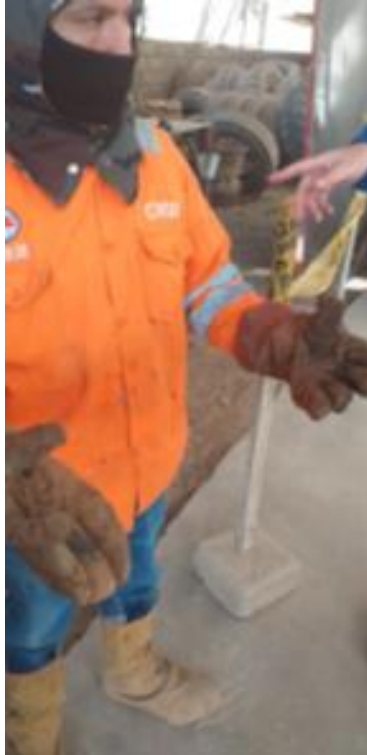
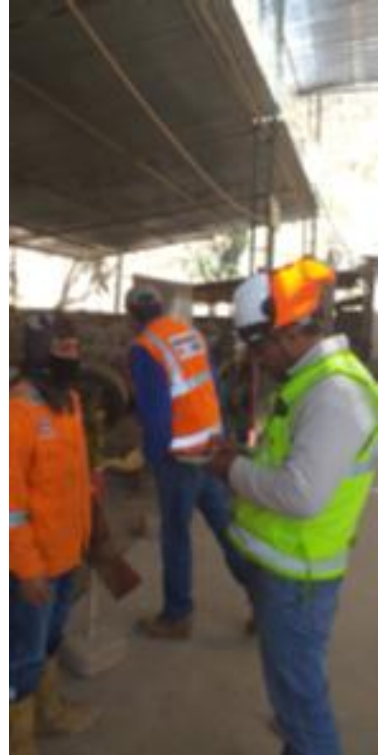
VISITA DE SEGUIMIENTO Y MONITOREO AL CAMPAMENTO DEL CONTRATISTA EN EL TRAMO 1 (O-T1): ACOMPAÑAMIENTO A LOS ESPECIALISTAS DE SEGURIDAD EN LA VERIFICACION DEL CUMPLIMIENTO DE LA SEGURIDAD EN LOS TALLERES. (SOLDADURA)

En la progresiva Km. 37+730 se realiza visita de seguimiento y monitoreo en el campamento del Contratista, se acompaña a los especialistas de Seguridad de la obra de la Supervisión y Contratista a verificar el cumplimiento de la seguridad en el taller de soldadura, se entreviste a un trabajador , donde se evidencio la falta de equipo de protección personal adecuado y la necesidad de materiales y herramientas de manejo seguro.

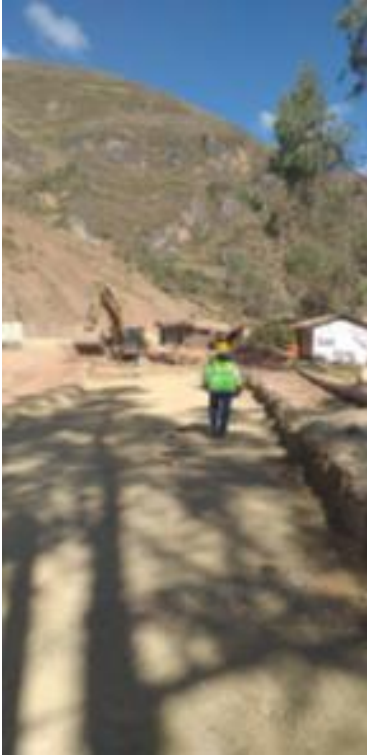
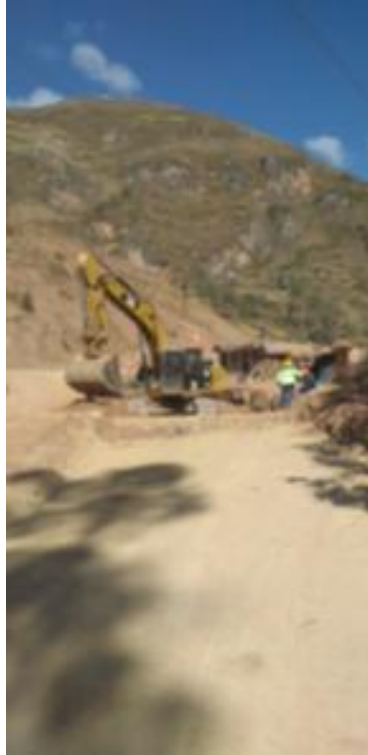
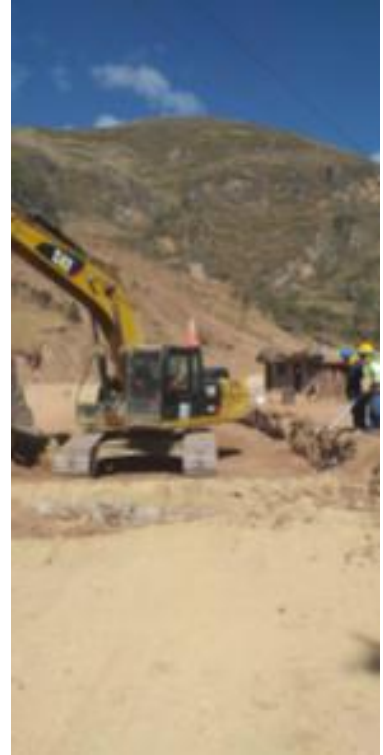
PROGRESIVA KM. 41+790 a KM, 41+920
CODIGO: 200 MOVIMIENTO DE TIERRAS
PARTIDA 207.A MEJORAMIENTOS DE SUELOS
PARTIDA 205.A TERRAPLENES

En las progresivas 41+790 al Km. 41+890 se realiza la colocación de la primera capa de material integral, Actualmente trabaja 1 excavadora de oruga para la excavación, 1 cargador frontal se utiliza una motoniveladora y una compactadora de rodillo para la extensión y compactación del material de cantera, para el terreno, trabajan: 1capataz, 4 operadores, 4 obreros, 2 vigias

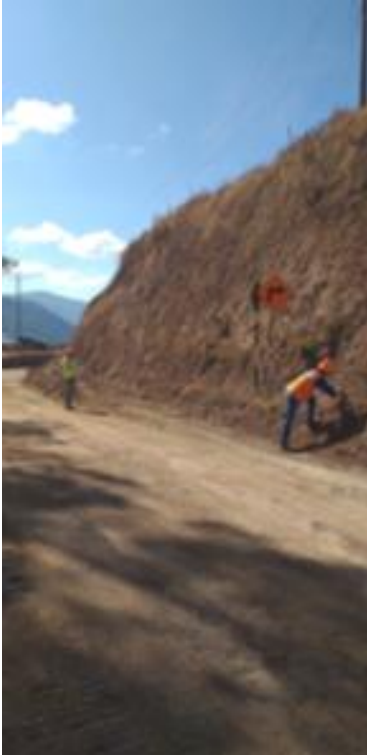
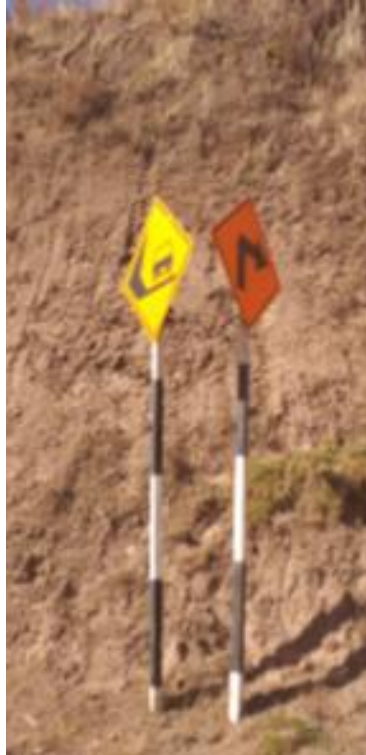
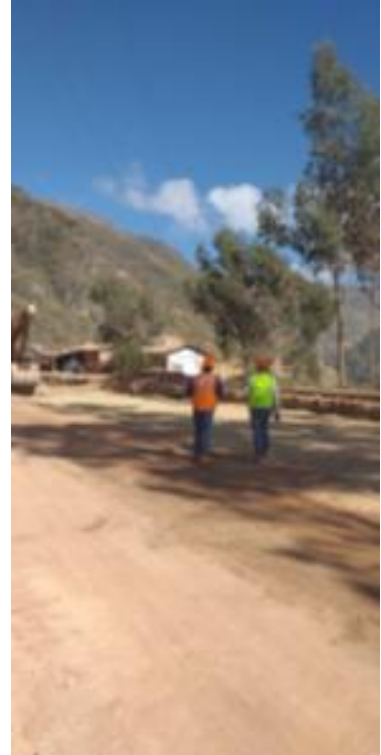
VISITA DE SEGUIMIENTO Y MONITOREO EN EL TRAMO 1 (OI-T1): ACOMPAÑAMIENTO A LOS ESPECIALISTAS DE SEGURIDAD EN LA VERIFICACION DEL CUMPLIMIENTO DE LA SEGURIDAD EN LA OBRA

En la progresiva Km. 41+830 se realiza visita de seguimiento y monitoreo en el tramo 1 (obras iniciales) se acompaña a los especialistas de Seguridad de la obra de la Supervisión y Contratista a verificar el cumplimiento de la seguridad en el campo, se realiza la verificación de la falta de señalización, verificación de las unidades de transporte, entrevista a los trabajadores , donde se evidencio la falta de equipo de protección personal adecuado y la necesidad de mantenimiento de las unidades moviles y la reubicación de señalizaciones existentes.

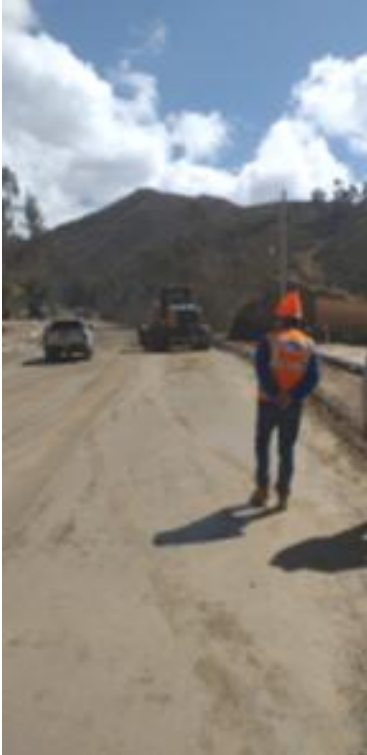
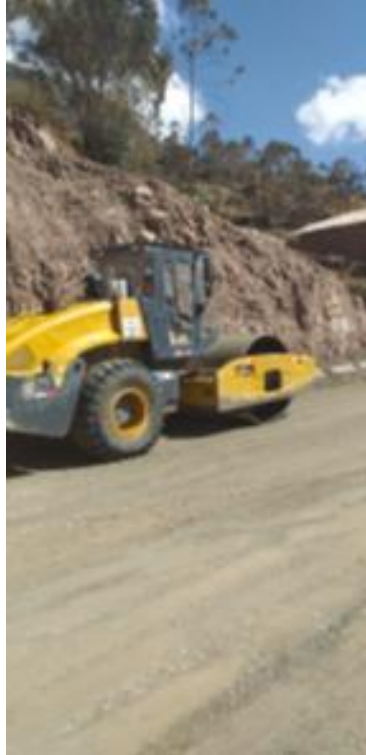
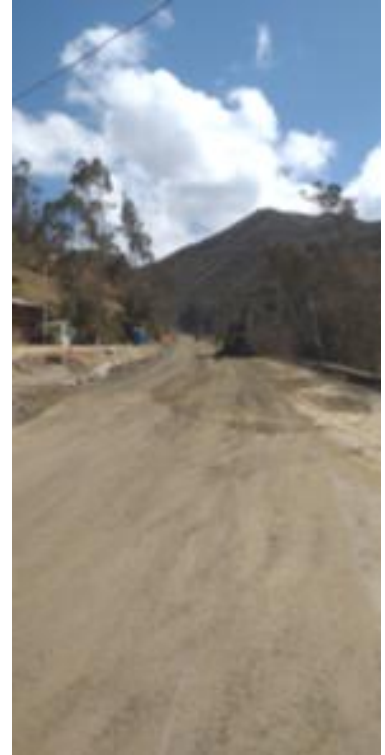
PROGRESIVA KM. 44+720 a KM. 50+000
CODIGO: 200 MOVIMIENTO DE TIERRAS
PARTIDA 205.A TERRAPLENES

En las progresivas 44+720 al Km. 50+000 se realiza la conformación del terraplén , Actualmente trabaja, se utiliza una motoniveladora y dos compactadora de rodillo para la extensión y compactación del material de cantera y 8 volquetes, para el mejoramiento del terreno, trabajan: 1capataz, 3 operadores, 2 obreros, 2 vigas y 8 choferes

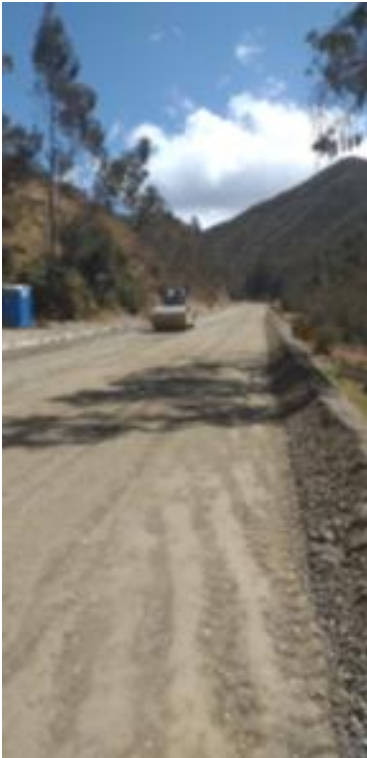
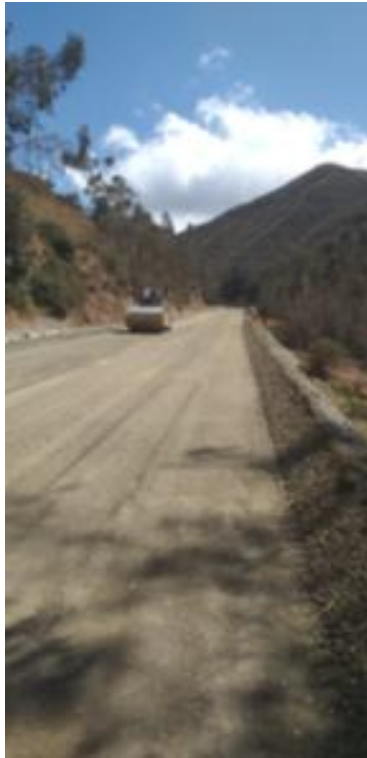
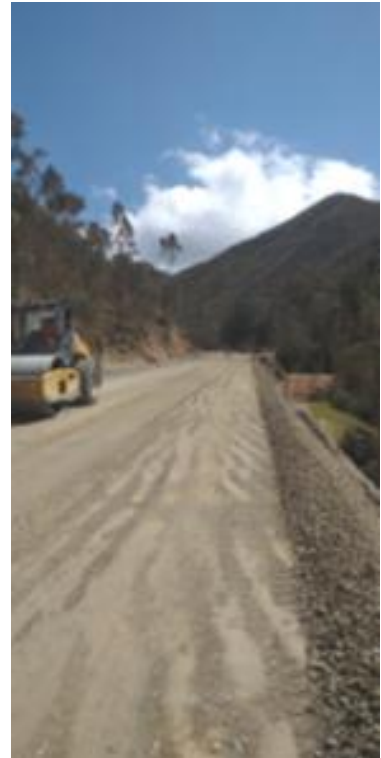
PROGRESIVA KM. 44+700 a KM. 44+900
CODIGO: 200 MOVIMIENTO DE TIERRAS
PARTIDA 207.A MEJORAMIENTOS DE SUELOS

En las progresivas 44+700 al Km. 44+900 se realiza en el lado derecho de la vía el mejoramiento de suelos a nivel de la subrasante, Actualmente trabaja 1 excavadora de oruga para la excavación, se utiliza una motoniveladora y una compactadora de rodillo para la extensión y compactación del material de cantera, para el mejoramiento del terreno, trabajan: 1capataz, 3 operadores, 2 obreros, 2 vigias

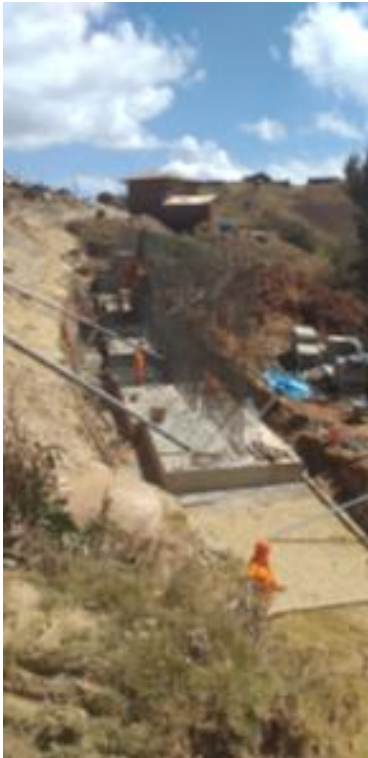
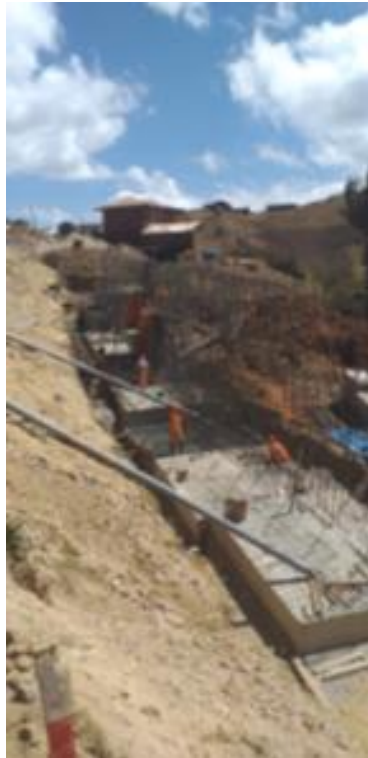
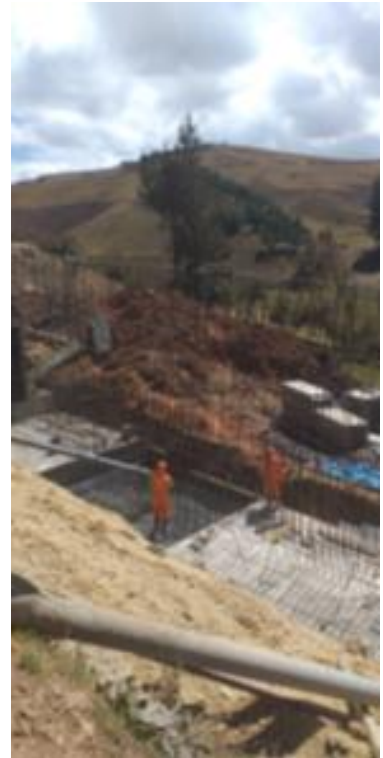
PROGRESIVAS KM. 52+300 AL KM. 52+500 lado derecho
CODIGO 500 DRENAJE
PARTIDA 501-E EXCAVACION NO CLASIFICADA PARA ESTRUCTURAS
PARTIDA 503.D CONCRETO CLASE D (F'c= 210 KG/CM2)
PARTIDA 503.T ENCOFRADO Y DESENCOFRADO
PARTIDA 504.A ACERO DE REFUERZO

En las progresivas Km. 52+300 al Km. 52+500 se verifica que se ha realizado la excavación no clasificada para estructuras y se esta realizando el encofrado, la colocación de acero de refuerzo metálico para la construcción de muros de concreto armado, en el lado derecho de la vía, Se utiliza herramientas menores, trabajan: 1 capataz, 8 obreros

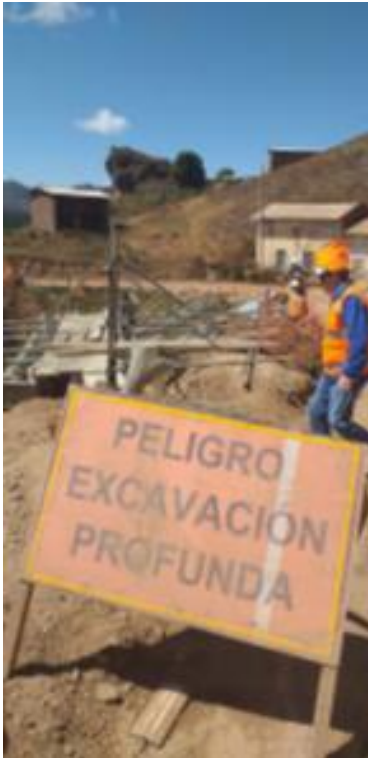
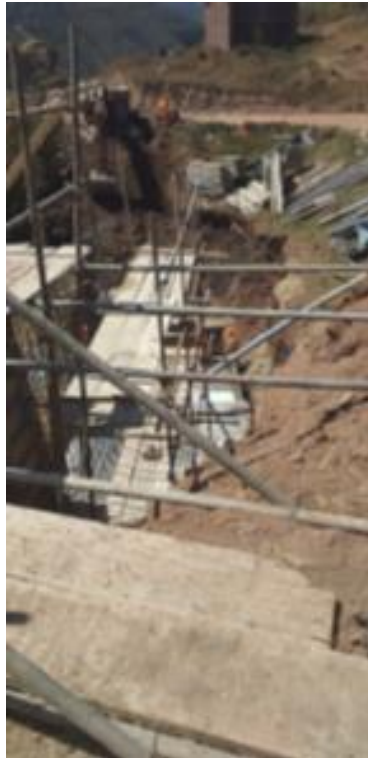
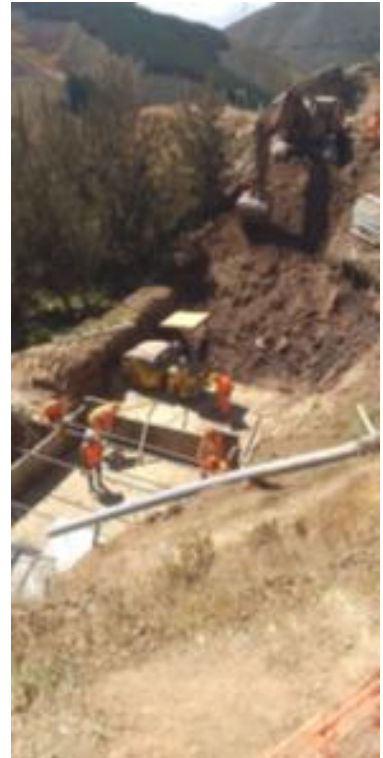
PROGRESIVAS KM. 52+242 AL KM. 52+290 lado derecho
CODIGO 500 DRENAJE
PARTIDA 501-E EXCAVACION NO CLASIFICADA PARA ESTRUCTURAS
PARTIDA 503.D CONCRETO CLASE D (F'c= 210 KG/CM2)
PARTIDA 503.T ENCOFRADO Y DESENCOFRADO
PARTIDA 504.A ACERO DE REFUERZO

En las progresivas Km. 52+242 al Km. 52+290 se verifica que se ha realizado la excavación no clasificada para estructuras y se esta realizando el encofrado, la colocación de acero de refuerzo metálico y se espera la liberación de la zapata para el vaciado con mezcla de concreto en la construcción de muros de concreto armado, en el lado derecho de la vía, Se utiliza 2 camiones mixer y herramientas menores, trabajan: 1 capataz, 2 operadores de mixer y 8 obreros

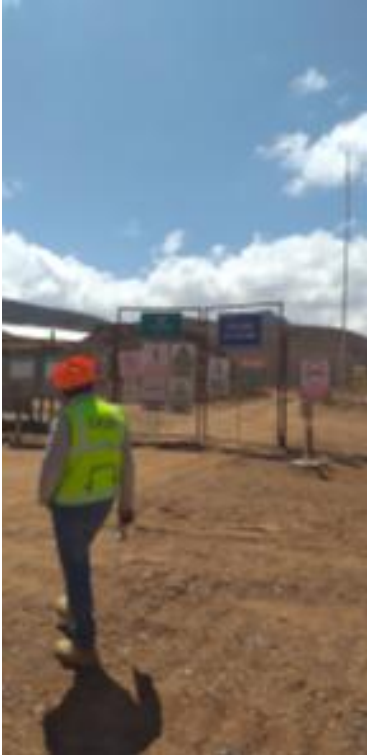
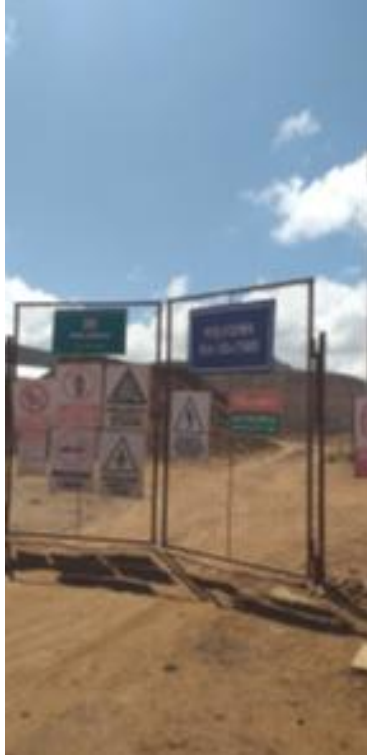
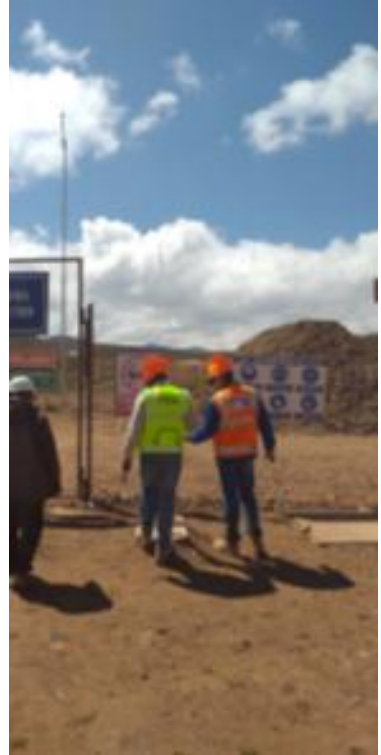
VISITA DE SEGUIMIENTO Y MONITOREO AL POLVORIN DEL CONTRATISTA EN EL TRAMO 1 (OI-T1): ACOMPAÑAMIENTO A LOS ESPECIALISTAS DE SEGURIDAD EN LA VERIFICACION DEL CUMPLIMIENTO DE LA SEGURIDAD

En la progresiva Km. 52+730 se realiza visita de seguimiento y monitoreo en el Polvorín del Contratista, se acompaña a los especialistas de Seguridad de la obra, de la Supervisión y Contratista a verificar el cumplimiento de la seguridad, se entreviste al guardián de seguridad, donde solicita la inclusión de otro guardián para el turno de la noche.
