BITACORA ELECTRÓNICA DE OBRA

Confirma Bitacora:	Nro Informe:	Fecha Informe:	Nombre De La Obra:	Personal Encargado:
Si	020 CON T68- 2023	18 - 07 - 2023	Mejoramiento de la Carretera Santa María- Santa Teresa - Puente Hidroeléctrica Machu Picchu Carretera	NATALY SUSI CABALLON PAUCAR

INFORME Y/O REPORTE N°020_CONTRATO N°68-2023-MNT. TÚNEL MACHUPICCHU/NSCP.2023.
 CONTRATO DE OBRA: N° 057-2021-MTC/ 20, del 07.06.2021
 EMPRESA CONTRATISTA: CONSORCIO CARRETERA CUSCO
 Obra: "MEJORAMIENTO DE LA CARRETERA SANTA MARÍA - SANTA TERESA - PUENTE HIDROELÉCTRICA MACHUPICCHU, ITEM B.- CONSTRUCCIÓN DE TÚNEL Y ACCESOS".
 Monto Del Contrato: S/ 166,167,111.89 INCLUYE IGV
 Nuevo Monto Contractual: S/ 169,403,678.35 INCLUYE IGV: este monto es incluido y deducido por los Adicionales y deductivos vinculantes aprobados según RD.
 Plazo de Ejecución Contractual: 900 dc
 Inicio del Plazo Contractual: 23 de junio del 2021
 Término del Plazo Contractual: 9 de diciembre del 2023
 Suspensión de Plazo: 123 dc
 Nuevo Termino del Plazo: 31 de mayo del 2024
 SUPERVISOR: CONSORCIO SUPERVISOR SANTA TERESA
 CONTRATO DE CONSULTORÍA DE OBRA N° 035 -2021-MTC/20.2, del 19.03.2021.
 Monto del Contrato de Consultoría: S/. 14

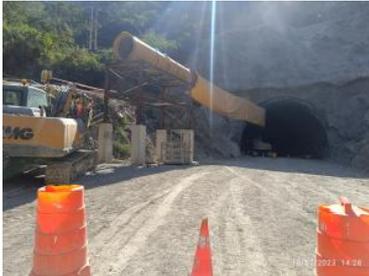
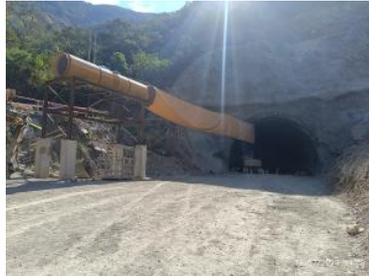
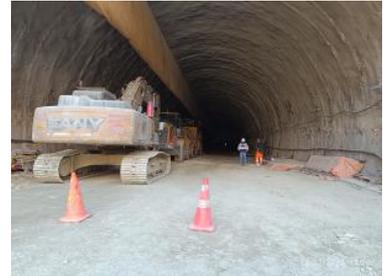
- Hoy 18.07.2023, no hay actividad en el Portal de salida km8+020, las actividades de excavación en Roca V no se están realizando porque el Robot para el Lanzamiento de Shotcrete sufrió unos desperfectos mecánicos que están siendo atendidos y hasta que no estén operativas no se realizara la indicada excavación, esto según refiere el residente de obra.

PROGRESIVA: KM8+020
NO SE APRECIA ACTIVIDADES EN EL PORTAL DE SALIDA DEL TÚNEL

NO SE CONTEMPLA ACTIVIDAD ALGUNA EN EL PORTAL DE SALIDA, NO OBSTANTE, SE PRESENCIA 1 VIGILANTE.

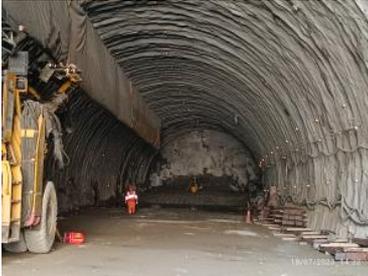
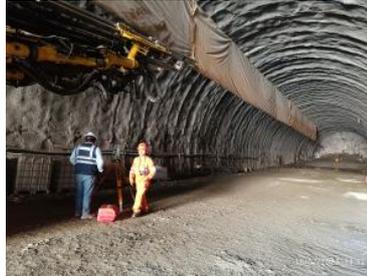
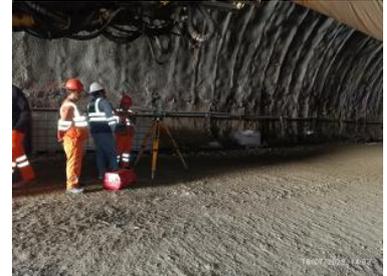
PROGRESIVA: KM7+925.50-KM7+970
LEVANTAMIENTO TOPOGRÁFICO DE CONVERGENCIA DE SIMBRA
ESCANEEO DE SHOTCRETE

LEVANTAMIENTO TOPOGRÁFICO DE CONVERGENCIA DE SIMBRA EN EL KM7+925.50. EL ESCANEEO DEL SHOTCRETE SE REALIZO DEL KM 7+926 AL KM7+970.
MO: 1 TOPOGRAFO, 2 AUXILIARES DE TOPOGRAFIA,
EM: 2 ESTACIONES TOTALES ROBOTIZADAS, MINI PRISMAS.

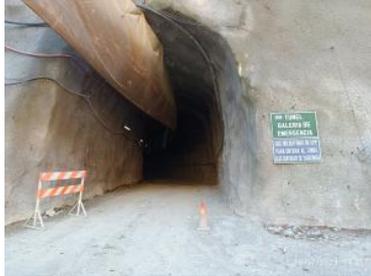
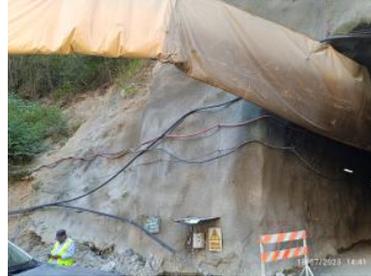
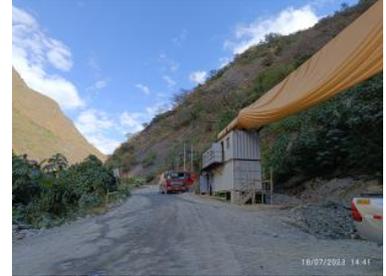
3

PROGRESIVA:KM 7+100
NO SE APRECIA ACTIVIDADES EN LA GALERIA DE EMERGENCIA

NO SE CONTEMPLA ACTIVIDAD ALGUNA EN EL GALERIA DE EMERGENCIA, NO OBSTANTE, SE PRESENCIA UN VIGILANTE.

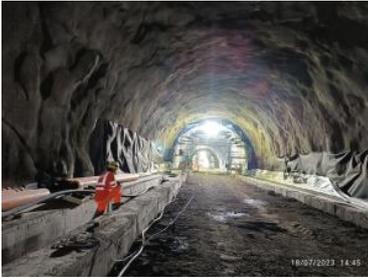
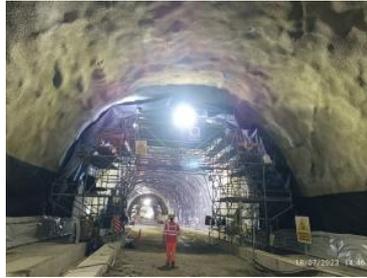
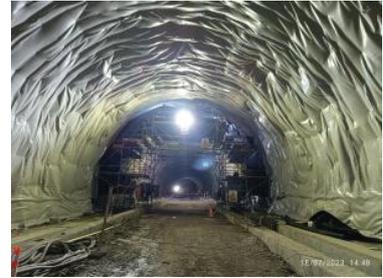
4

PROGRESIVA: KM6+950-KM6+990
INSTALACIÓN GEOTEXTIL, LAMINA DE IMPERMEABILIZACIÓN DE 2MM, TUBERÍA DE \varnothing 110MM.

SE APRECIA TENDIDO DEL GEOTEXTIL, RECUBIERTA POR LA LAMINA IMPERMEABILIZANTE DE 2MM Y LA INSTALACIÓN DE TUBERÍA; PARA LA EJECUCIÓN DE ESTAS ACTIVIDADES SE CUENTA CON LOS EQUIPOS Y MAQUINARIAS NECESARIAS Y UN ANDAMIO DESLIZANTE DE 5M. EL ANDAMIO DESLIZANTE (5M) SE ENCUENTRA UBICADO EN EL KM6+950.

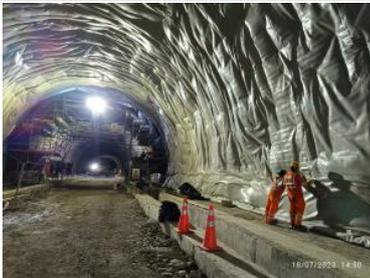
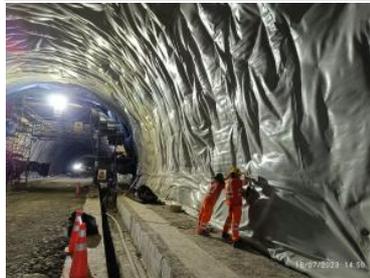
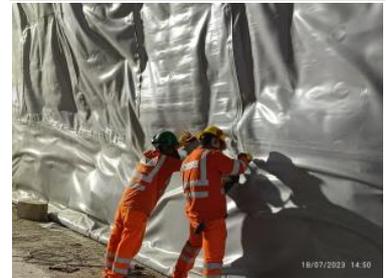
5

PROGRESIVA: KM6+930
SELLADO DE UNIONES DE LAMINAS DE IMPERMEABILIZACIÓN DE 2MM.

SE REALIZA EL SELLADO DE UNIONES DE LAMINAS DE IMPERMEABILIZACIÓN DE 2MM DEL LADO DERECHO DEL TÚNEL.
MO: 1 OPERARIO, 1 OFICIAL.
EM: 1 EQUIPO DE SELLADO DE LAMINA IMPERMEABILIZANTE.

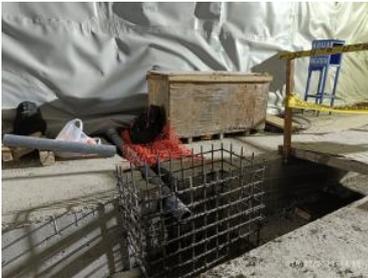
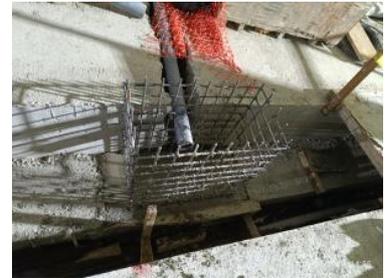
6

PROGRESIVA: KM6+890.73

DISPOSICIÓN DE ACERO, VACIADO DE SOLADO DE CAJAS DE ARQUETAS PARA EL DRENAJE AGUAS DE INFILTRACIÓN DE TRASDÓS TUBERÍA DE \varnothing 150MM UNIENDO CON LA TUBERÍA LONGITUDINAL DE \varnothing 300MM EN LA PARTE LATERAL DERECHA DEL TÚNEL.

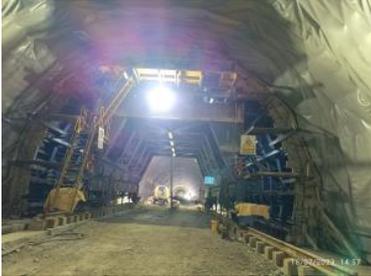
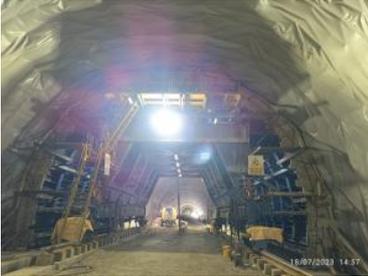
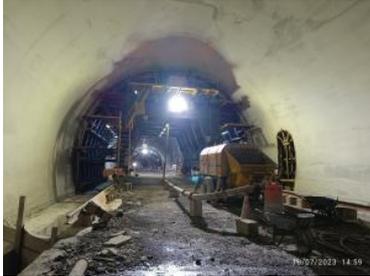
7

PROGRESIVA: KM6+863-KM6+876
ENCOFRADO PARA CONCRETO DE REVESTIMIENTO

NO SE APRECIA ACTIVIDADES EN ESTE FRENTE, NO OBSTANTE SE TIENE EL ENCOFRADO YA LISTO PARA SER VACIADO CON CONCRETO PARA REVESTIMIENTO EN EL TUNEL.

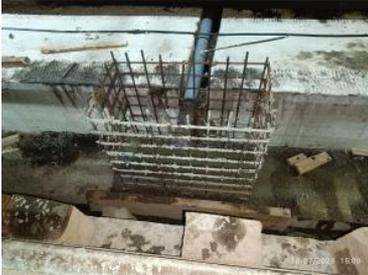
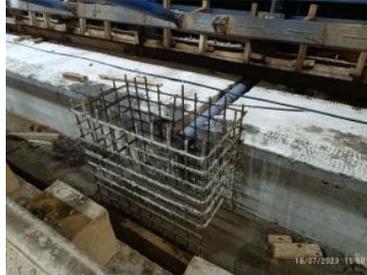
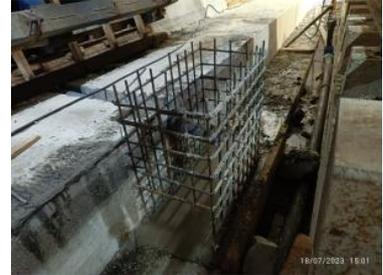
8

PROGRESIVA: KM6+865.73

DISPOSICIÓN DE ACERO, VACIADO DE SOLADO DE CAJAS DE ARQUETAS PARA EL DRENAJE
AGUAS DE INFILTRACIÓN DE TRASDÓS TUBERÍA DE \varnothing 150MM UNIENDO CON LA TUBERÍA
LONGITUDINAL DE \varnothing 300MM EN LA PARTE LATERAL DERECHA DEL TÚNEL.

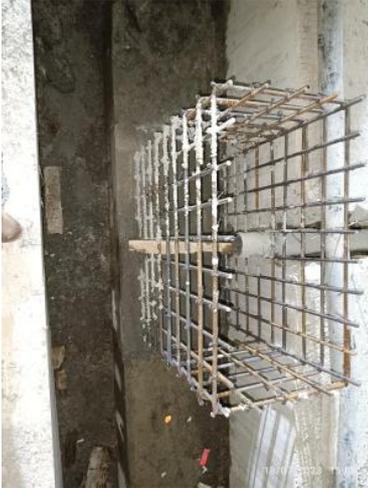
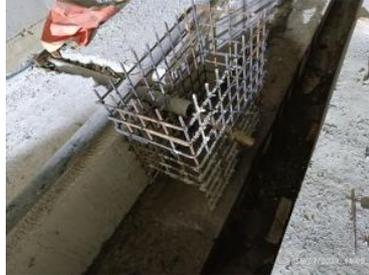
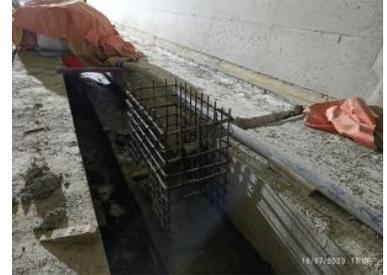
9

PROGRESIVA: KM6+840.73

DISPOSICIÓN DE ACERO, VACIADO DE SOLADO DE CAJAS DE ARQUETAS PARA EL DRENAJE AGUAS DE INFILTRACIÓN DE TRASDÓS TUBERÍA DE \varnothing 150MM UNIENDO CON LA TUBERÍA LONGITUDINAL DE \varnothing 300MM EN LA PARTE LATERAL DERECHA DEL TÚNEL.

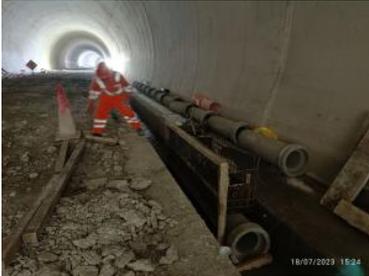
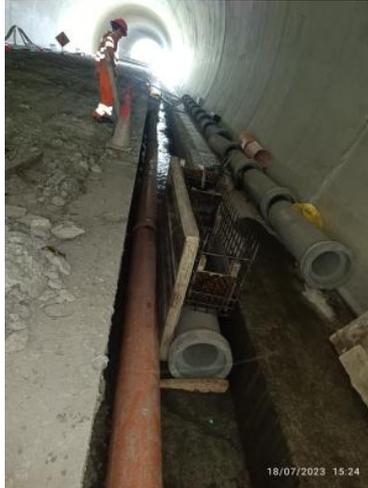
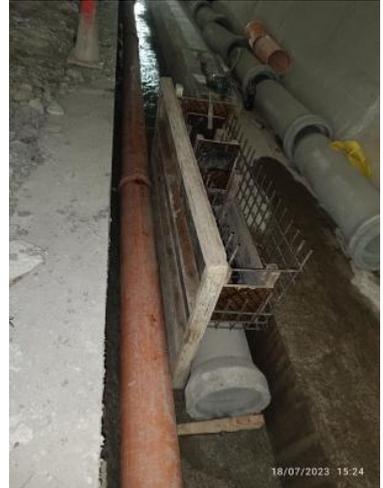
10

PROGRESIVA: KM6+629
VACIADO DE SOLADO, DISPOSICIÓN DE ACERO PARA ARQUETAS SIFÓNICAS

SE REALIZA EL VACIADO DE SOLADO, LA DISPOSICIÓN DE ACERO PARA LA ARQUETAS SIFÓNICAS, ESTA CONECTARÁ LA TUBERÍA DE CONCRETO PARA DRENAR AGUAS VERTIDAS. SE REALIZAN EN LAS PROGRESIVAS KM6+629, KM6+578.23, KM6+528.23, KM6+478.23.
MO: 1 PREVENCIÓNISTA, 3 OPERARIOS, 2 OFICIALES.
EM: 2 AMOLADORAS, 1 TALADRO, HERRAMIENTAS MANUALES

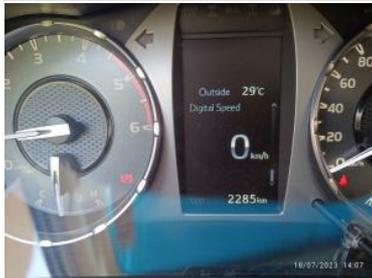
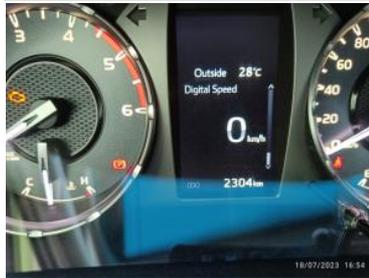
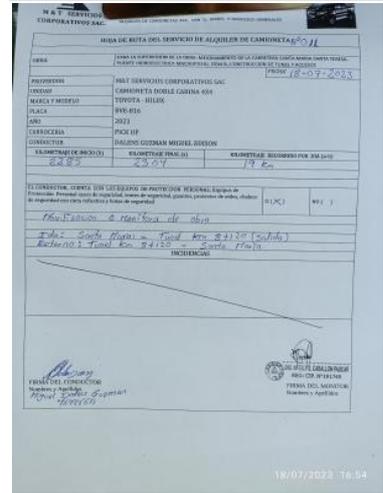
CONTROL DE KILOMETRAJE DE CAMIONETA

CONTROL DEL KILOMETRAJE DE LA CAMIONETA PARA LOS TRABAJOS DE MONITOREO
