BITACORA ELECTRÓNICA DE OBRA

Confirma Bitacora: Si	Nro Informe: 8	Fecha Informe: 18 - 07 - 2023	Nombre De La Obra: Culminacion de Obra del Proyecto "Mejoramiento de la Carretera Rodriguez de Mendoza-Empalme PE-5N (La Calzada), Tramo: Selva Alegre - Empalme PE-5N (La Calzada)	Personal Encargado: MOISES EDISON CALDERON BELTRAN
---------------------------------	--------------------------	---	---	--

PANEL FOTOGRAFICO

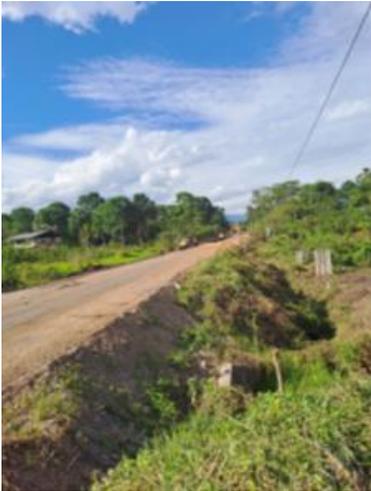
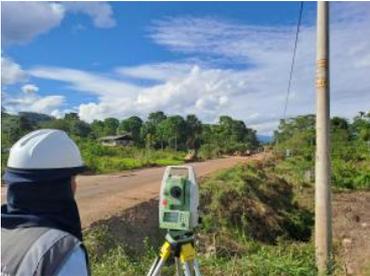
18.350 a 18.550 continua la conformación de mejoramiento lado izquierdo

conformación de sobreebanco izquierdo, se tiene terreno natural con material saturado.

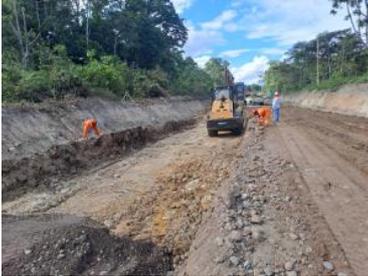
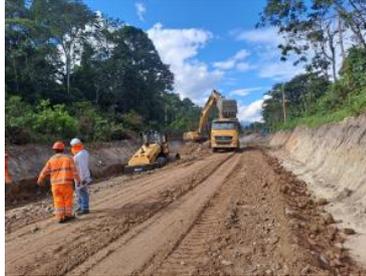
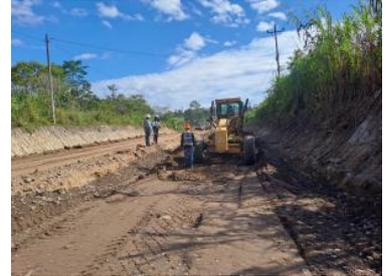
18+380 a18+420 conformación de mejoramiento lado izquierdo

conformación de sub rasante y 1ra capa sub base , se aplica el retiro del material colocado y colocación de capa de piedra grande, se realiza dos veces la conformación en esta zona por material saturado

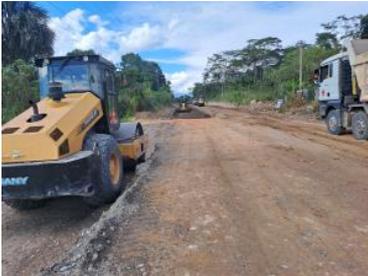
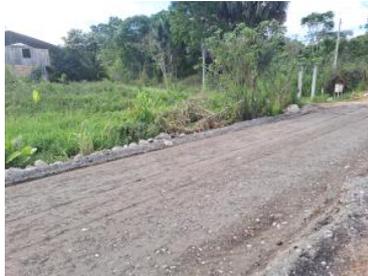
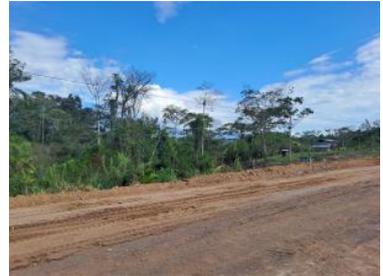
over y material base

conformación de plataforma 18.380 izq

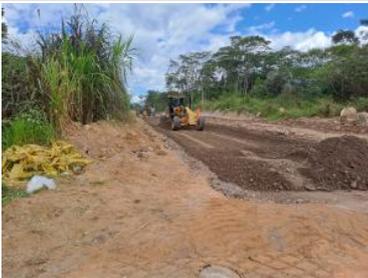
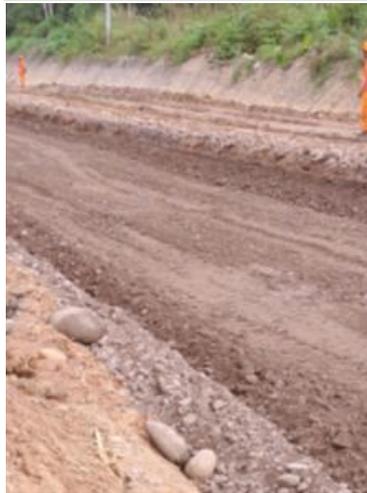
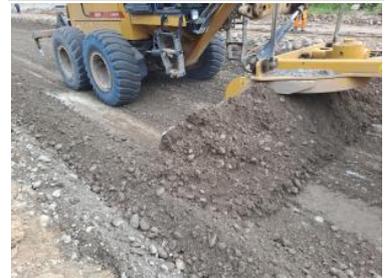
problema en la 18.420

suelo limoso arcilloso saturado

Recomendaciones:
continuar la aplicación de capa con rocas grandes para detener las deformaciones por suelos saturados. se debe analizar el secado de esta zona mediante sub drenes.
