BITACORA ELECTRÓNICA DE OBRA

Confirma Bitacora:	Nro Informe:	Fecha Informe:	Nombre De La Obra:	Personal Encargado:
Si	041-2023-MTC/Igm	10-07-2023	Corredor Vial: Huánuco - La Unión-Huallanca, Dv. Antamina/Emp. PE-3N (Tingo Chico) - Nuevas Flores - Llata - Antamina, Tramo III	LUZMILA GUERRA MOTTA

OBRA: MEJORAMIENTO, CONSERVACIÓN POR NIVELES DE SERVICIO Y OPERACIÓN DEL CORREDOR VIAL: HUÁNUCO – LA UNIÓN – HUALLANCA DV. ANTAMINA / EMP. PE-3N (TINGO CHICO) – NUEVAS FLORES – LLATA – ANTAMINA, TRAMO III DEL KM. 102+819 AL KM. 150+421

Panel Fotográfico de la Bitacora de Obras

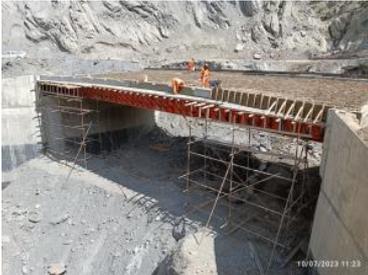
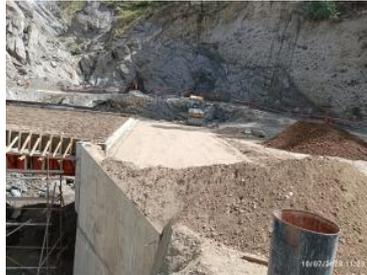
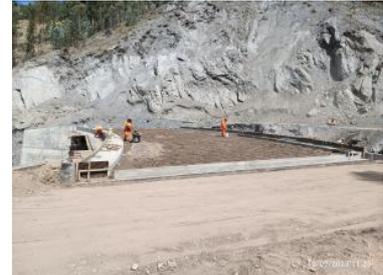
Progresiva: km 105+720
1000.C PUENTE KM 105+720
1003 VIGAS, LOSA DE CONCRETO, PARAPETO Y VEREDAS
520.A3 Encofrado y Desencofrado Caravista

Personal aproximado verificado en el frente de trabajo: 1 Operario y 3 Oficial.
Equipos aproximados verificados en el frente de trabajo: Ninguno.

Actividades verificadas por personal profesional, técnico y auxiliar del Contratista y la Supervisión de Obra. Se sugirió a la Supervisión de Obra el control adecuado de los procesos constructivos descritos en el expediente técnico y los contratos de obra y consultoría, el cumplimiento de los protocolos de seguridad y salud en el trabajo, la adecuada disposición de residuos a fin de su posterior transporte, a fin de garantizar la calidad y durabilidad de la obra. Así como la protección de la vida y el medio ambiente.

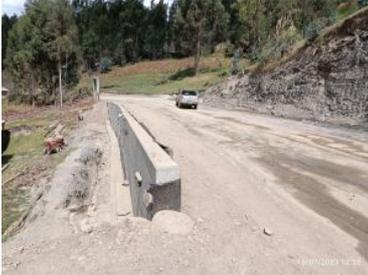
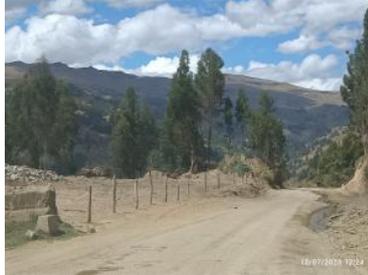
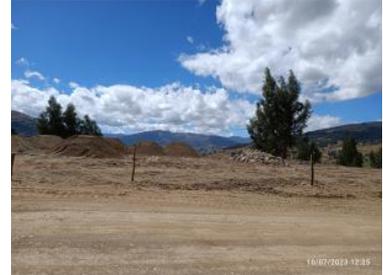
Progresiva: km 116+280
DME 08

Al momento de la inspección física se verifica:

• Los accesos al área que se encontraba utilizando como Depósito de Materia Excedente se encuentra restringida mediante cerco de alambre con púas y rollizos de madera.

• En el área que aún no se habría utilizado como Depósito de Materia Excedente y que estaría autorizado para su uso, se verifica terrenos de cultivo y viviendas.

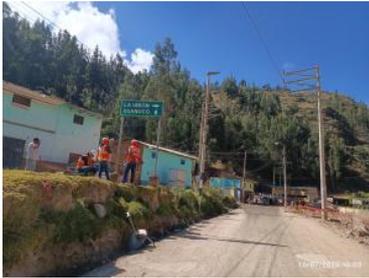
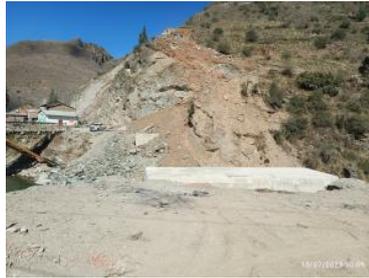
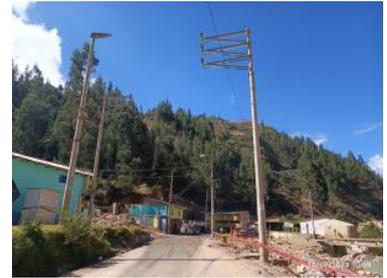
Progresiva: km 102+820 aproximadamente
Puente Tingo Chico

En el sector donde se emplazará el puente Tingo Chico y de forma provisional el puente modular, se verifican las posibles siguientes interferencias:

- 2 unidades de cajas de agua
- 1 unidad de Poste con cables de Media Tensión
- 1 unidad de buzón
- 3 unidades de Postes con cables de Alta Tensión
- 1 unidad de poste de alumbrado público
- 1 unidad de señalética
- 1 unidad de línea de conducción de agua potable.

Del Panel Fotográfico N° 3, se recomienda la evaluación de las posibles interferencias para la ejecución del Puente Tingo Chico a través de las instancias correspondientes, de ser el caso, su pronta liberación a fin de evitar dilaciones en el plazo de ejecución de obra.

Al respecto, se recomienda la evaluación de las posibles interferencias descritas a través de las instancias correspondientes, de ser el caso, su pronta liberación a fin de evitar dilaciones en el plazo de ejecución de obra.

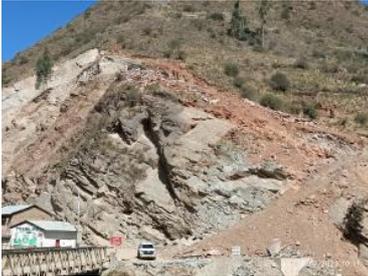
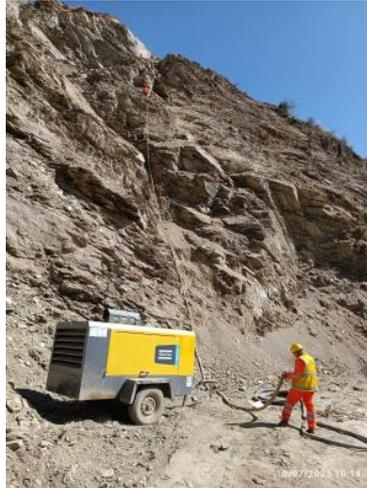
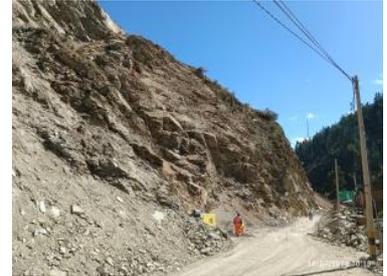
Progresiva: km 102+930 al km 103+005
200.MOVIMIENTO DE TIERRAS
202.A.Excavación en Roca Fija
202.B.Excavación en Roca Suelta
202.C.Excavación en Material suelto

Personal aproximado verificado en el frente de trabajo: 1 Operador, 3 Perforistas y 3 Peón.
Equipos aproximados verificados en el frente de trabajo: 1 Compresora.

Es preciso indicar que, la ejecución de las partidas descritas corresponde a la Prestación Adicional de Obra N° 02 y Mayores Cantidades a dicha prestación adicional.

Actividades verificadas por personal profesional, técnico y auxiliar del Contratista y la Supervisión de Obra. Se sugirió a la Supervisión de Obra el control adecuado de los procesos constructivos descritos en el expediente técnico y los contratos de obra y consultoría, el cumplimiento de los protocolos de seguridad y salud en el trabajo, la adecuada disposición de residuos a fin de su posterior transporte, a fin de garantizar la calidad y durabilidad de la obra. Así como la protección de la vida y el medio ambiente.

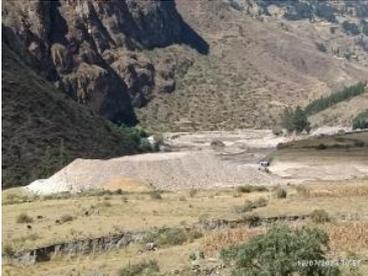
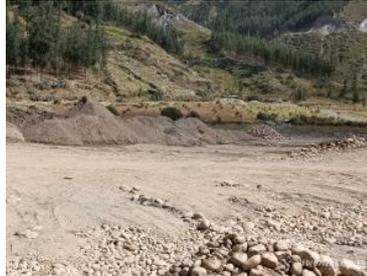
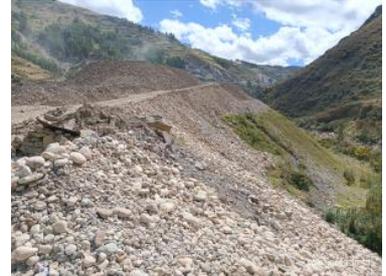
Progresiva: km 104+955
DME 04

Al momento de la inspección física se verifica:

- Parte de la plataforma del DME se viene utilizando como acopio temporal de material pétreo.
- En otra plataforma del DME se verifica terrenos de cultivo.
- La Supervisión de Obra refiere que, el DME ya habría llegado a la capacidad de almacenamiento autorizada.

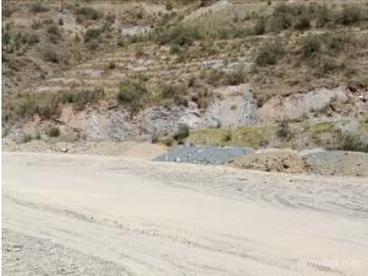
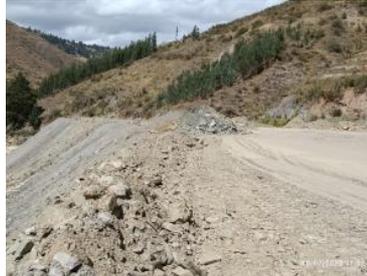
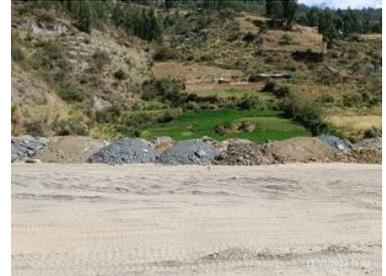
Progresiva: km 106+800
DME

Personal aproximado verificado en el frente de trabajo: Ninguno.
Equipos aproximados verificados en el frente de trabajo: 2 Volquetes con sus respectivos operadores.

Al momento de la inspección física se verifica que. se viene realizando la disposición de material excedente en el DME ubicado en el km 106+800

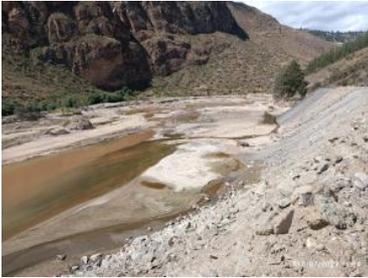
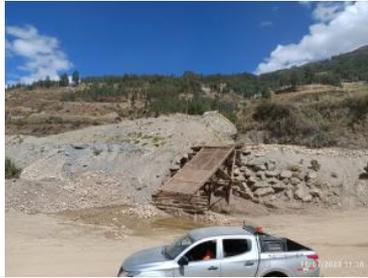
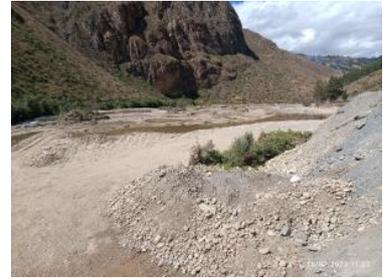
Progresiva: km 104+980
CANTERA DE RIO

Personal aproximado verificado en el frente de trabajo: Ninguno.
Equipos aproximados verificados en el frente de trabajo: Ninguno

7 Durante la inspección física NO se aprecia actividad alguna en la cantera de rio indicada.

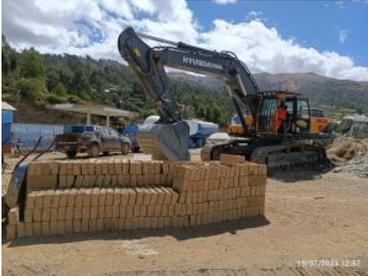
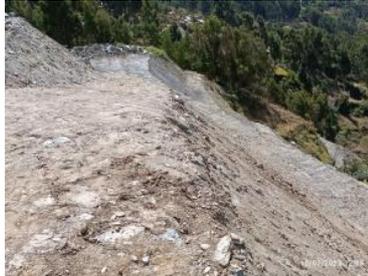
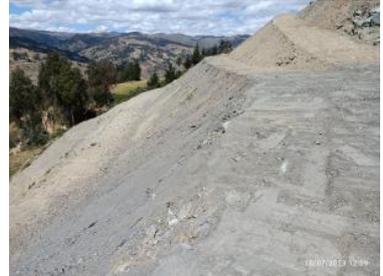
Progresiva: km 113+560
DME 07

Personal aproximado verificado en el frente de trabajo: Ninguno.
Equipos aproximados verificados en el frente de trabajo: Ninguno

Durante la inspección física se verifica que, se habría mejorado el proceso de compactación en el DME, en vista que las grietas y fisuras de dimensiones considerables identificadas previamente, ya no se presentan.

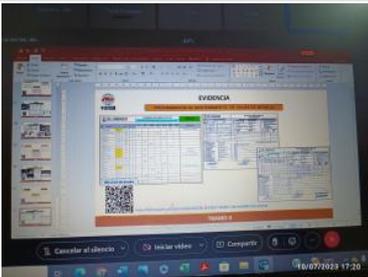
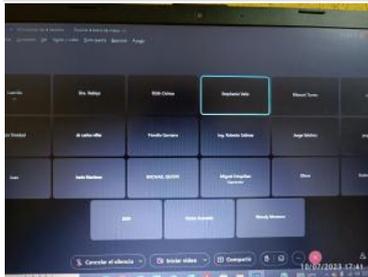
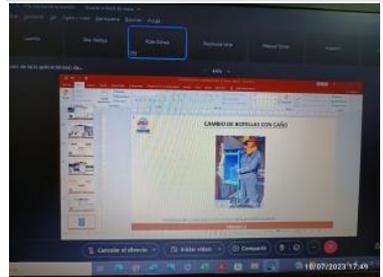
Progresiva: km 130+200 aproximadamente
Reunión virtual

Con la participación de representantes del BID, de la DO de PVN, Contratista y Supervisión de Obra de los tres tramos, se lleva a cabo la reunión virtual relacionada al levantamiento de observaciones de hallazgos en visita conjunta PVN – BID al proyecto.

Los especialistas en Seguridad y Salud en obra tanto del Contratista y Supervisión de Obra del tramo III, refirieron:

- Se adecuaron las señalizaciones de seguridad en el ámbito del proyecto.
- Se viene realizando la actualización de los protocolos del ITS – IPERC con un avance promedio de cinco (5) protocolos por semana.

- Se realizan charlas referentes al llenado de los ATS de acuerdo a cada frente de trabajo.
- Se mejoró el control de ingreso y salida al túnel, a través de un tablero y llaveros.

- Los EPP del personal que labora al interior del túnel lleva cintas reflectivas de 2".
- Se mejoró la iluminación al interior del túnel.
- En los tableros de control de energía eléctrica, se colocaron los diagramas unifilares.

- Se colocaron pararrayos, sin embargo, se encuentra pendiente los protocolos de funcionamiento y calidad de los pozos a tierra y pararrayos.
- Se viene realizando pruebas de alcoholemia al personal del Contratista.

- Se vienen actualizando los documentos de gestión.
- En el túnel se realizó la implementación de un Tópico.
- No se cuenta con ambulancia equipada

Del Panel Fotográfico N° 9, se ha recomendado a la Supervisión de Obra el cumplimiento de los plazos establecidos en el acta suscrita para el levantamiento de observaciones, y de haber incumplimientos en las estipulaciones descritas en el contrato estos deberían ser manejados de acuerdo a lo descrito en el contrato de obra.

De lo descrito, representantes del BID y la DO de PVN recomendaron a la Supervisión de Obra, las acciones correspondientes en el marco del Contrato de Obra e indicaron que el levantamiento de observaciones en proceso debe cerrarse y ser sostenible en el tiempo.
