BITACORA ELECTRÓNICA DE OBRA

Confirma Bitacora: Si	Nro Informe: 021 CON T68- 2023	Fecha Informe: 19 - 07 - 2023	Nombre De La Obra: Mejoramiento de la Carretera Santa María- Santa Teresa - Puente Hidroeléctrica Machu Picchu Carretera	Personal Encargado: NATALY SUSI CABALLON PAUCAR		
Foto Bitacora:	Foto Bitacora 2:	Foto Bitacora 3:	Foto Bitacora 4:	Foto Bitacora 5:	Foto Bitacora 6:

INFORME Y/O REPORTE N°021_CONTRATO N°68-2023-MNT. TÚNEL MACHUPICCHU/NSCP.2023.
 CONTRATO DE OBRA: N° 057-2021-MTC/ 20, del 07.06.2021
 EMPRESA CONTRATISTA: CONSORCIO CARRETERA CUSCO
 Obra: "MEJORAMIENTO DE LA CARRETERA SANTA MARÍA - SANTA TERESA - PUENTE HIDROELÉCTRICA MACHUPICCHU, ITEM B.- CONSTRUCCIÓN DE TÚNEL Y ACCESOS".
 Monto Del Contrato: S/ 166,167,111.89 INCLUYE IGV
 Nuevo Monto Contractual: S/ 169,403,678.35 INCLUYE IGV: este monto es incluido y deducido por los Adicionales y deductivos vinculantes aprobados según RD.
 Plazo de Ejecución Contractual: 900 dc
 Inicio del Plazo Contractual: 23 de junio del 2021
 Término del Plazo Contractual: 9 de diciembre del 2023
 Suspensión de Plazo: 123 dc
 Nuevo Termino del Plazo: 31 de mayo del 2024
 SUPERVISOR: CONSORCIO SUPERVISOR SANTA TERESA
 CONTRATO DE

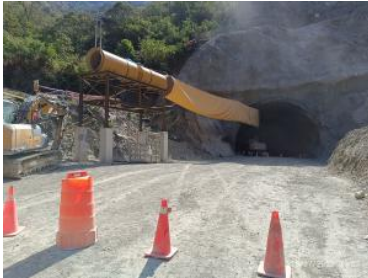
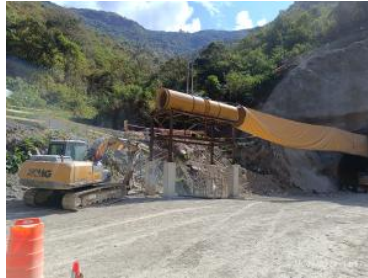
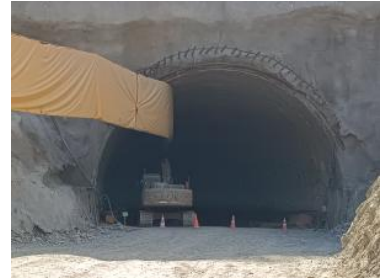
PROGRESIVA: KM8+020
NO SE APRECIA ACTIVIDADES EN EL PORTAL DE SALIDA DEL TÚNEL

NO SE CONTEMPLA ACTIVIDAD ALGUNA EN EL PORTAL DE SALIDA, NO OBSTANTE, SE PRESENCIA 1 VIGILANTE.

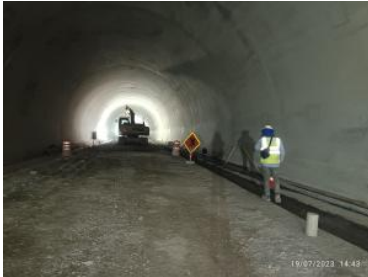
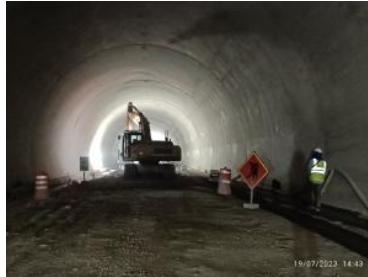
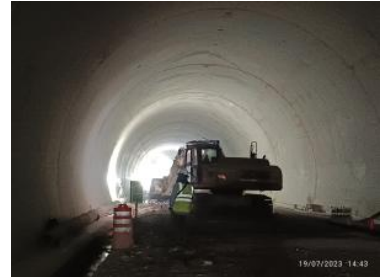
PROGRESIVA: KM6+615- KM6+776
ESCARIFICACIÓN DEL TERRENO (LIMPIEZA PARA PAVIMENTO) PARA LA SUBRASANTE

SE INICIA CON LAS ACTIVIDADES DE ESCARIFICADO DEL TERRENO PARA LA SUBRASANTE DEL PAVIMENTO
MO:1 CAPATAZ, 2 OPERADORES, 1 PERSONAL PISO, 1 PREVENCIÓNISTA
EM: 1 EXCAVADORA SOBRE ORUGA, 1 VOLQUETE.

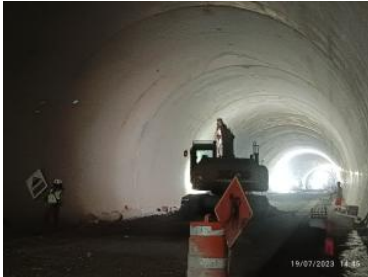
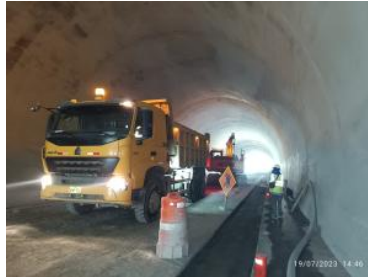
PROGRESIVA: KM6+615- KM6+776
ESCARIFICACIÓN DEL TERRENO (LIMPIEZA PARA PAVIMENTO) PARA LA SUBRASANTE

SE INICIA CON LAS ACTIVIDADES DE ESCARIFICADO DEL TERRENO PARA LA SUBRASANTE DEL PAVIMENTO
MO:1 CAPATAZ, 2 OPERADORES, 1 PERSONAL PISO, 1 PREVENCIÓNISTA
EM: 1 EXCAVADORA SOBRE ORUGA, 1 VOLQUETE.

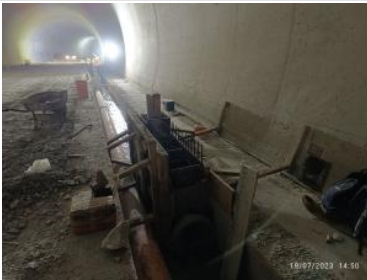
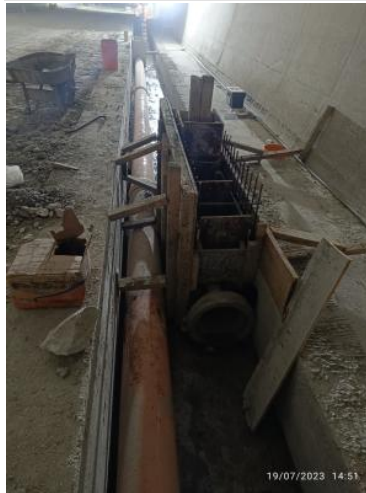
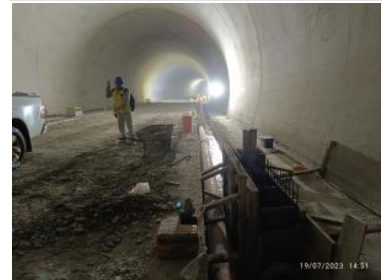
PROGRESIVA: KM6+528.23
ENCOFRADO, VACIADO DE CAJA SIFÓNICA LADO LATERAL IZQUIERDO PARA DRENAJE DE AGUAS RESIDUALES.

:
VACIADO CON CONCRETO DE F'C=280KG/CM2 EN CAJA SIFÓNICA. EL SIFÓN CONECTA LAS TUBERÍAS DE CONCRETO DE \varnothing 300MM, CUMPLIRÁ LA FUNCIÓN DE DRENAR AGUAS RESIDUALES; CADA CAJA SIFÓNICA ESTA DISTRIBUIDA A 50M, UBICADAS SOLO EN EL LADO LATERAL IZQUIERDO DEL TÚNEL.

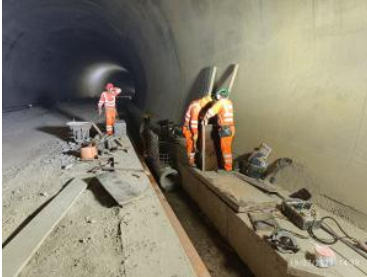
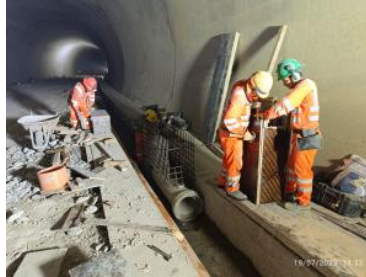
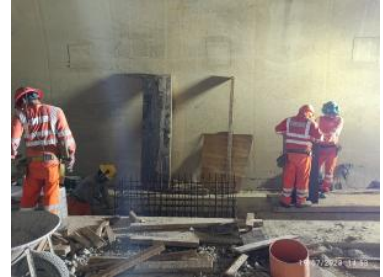
PROGRESIVA: KM6+478.23

ENCOFRADO, VACIADO DE CAJA SIFÓNICA LADO LATERAL IZQUIERDO PARA DRENAJE DE AGUAS RESIDUALES.

ENCOFRADO Y VACIADO CON CONCRETO DE F'C=280KG/CM2 EN CAJA SIFÓNICA. EL SIFÓN CONECTA LAS TUBERÍAS DE CONCRETO DE Ø 300MM, CUMPLIRÁ LA FUNCIÓN DE DRENAR AGUAS RESIDUALES; CADA CAJA SIFÓNICA ESTA DISTRIBUIDA A 50M, UBICADAS SOLO EN EL LADO LATERAL IZQUIERDO DEL TÚNEL.

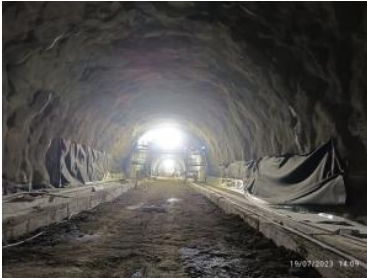
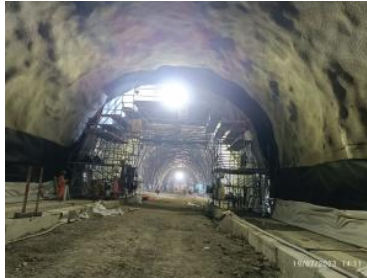
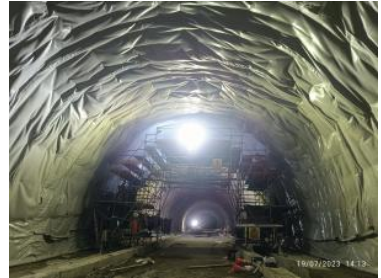
PROGRESIVA: KM6+956-KM6+990
INSTALACIÓN GEOTEXTIL, LAMINA DE IMPERMEABILIZACIÓN DE 2MM, TUBERÍA DE ø110MM.

SE APRECIA TENDIDO DEL GEOTEXTIL, RECUBIERTA POR LA LAMINA IMPERMEABILIZANTE DE 2MM Y LA INSTALACIÓN DE TUBERÍA; PARA LA EJECUCIÓN DE ESTAS ACTIVIDADES SE CUENTA CON LOS EQUIPOS Y MAQUINARIAS NECESARIAS Y UN ANDAMIO DESLIZANTE DE 5M. EL ANDAMIO DESLIZANTE (5M) SE ENCUENTRA UBICADO EN EL KM6+956.

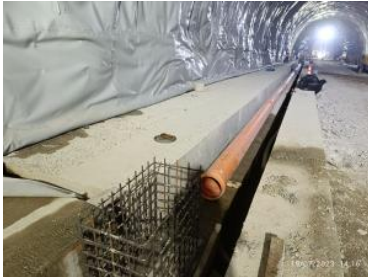
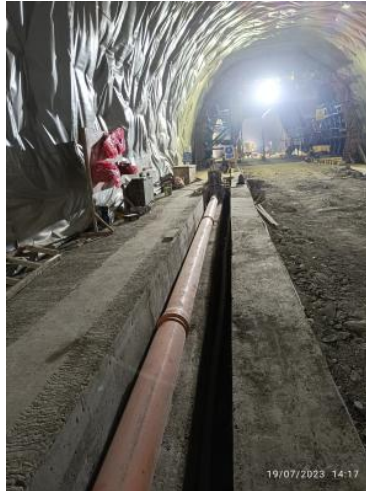
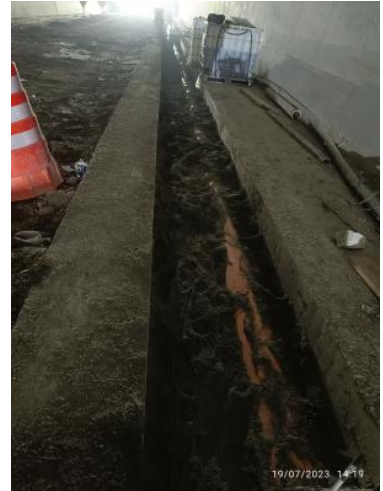
PROGRESIVA: KM6+942-KM6+790
INSTALACIÓN DE TUBERÍA PVC DE \varnothing 300MM EN EL LADO LATERAL DERECHO.

SE APRECIA LIMPIEZA DEL CANAL DE DRENAJE Y INSTALACIÓN DE TUBERÍAS PVC DE \varnothing 300MM AL LADO LATERAL DERECHO, PARA DRENAR AGUAS DE INFILTRACIÓN.
MO: 1 OFICIAL, 2 PEONES.
EM: 1 TALADRO, 2 AMOLADORAS, HERRAMIENTAS MANUALES.

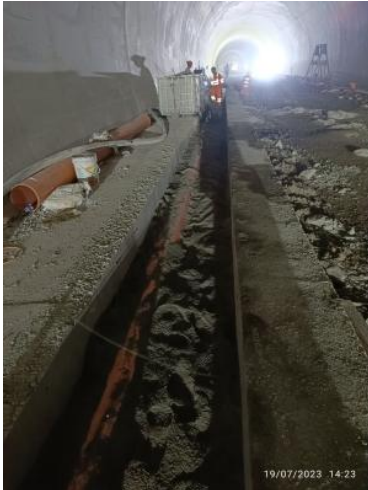
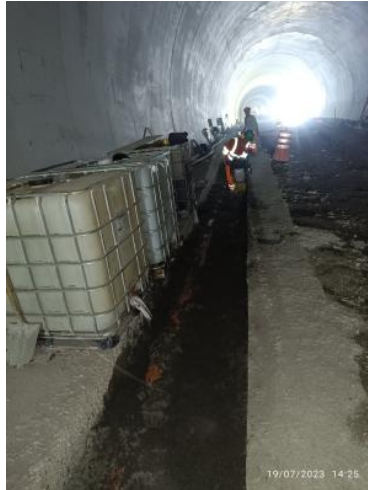
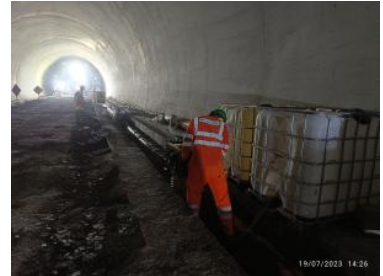
PROGRESIVA: KM6+790-KM6+816
RELLENO Y COMPACTADO DE CANAL DRENAJE

RELLENO Y COMPACTADO DE ARENA EN CANAL DE DRENAJE EN EL LADO DERECHO.
MO: 1 CAPATAZ, 2 OPERARIOS, 2 OFICIALES
EM: 2 COMPACTADORES VIBRATORIOS TIPO CANGURO, HERRAMIENTAS MANUALES.

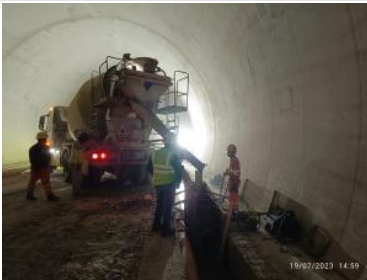
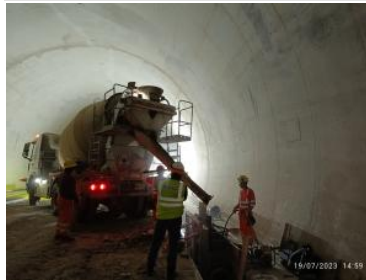
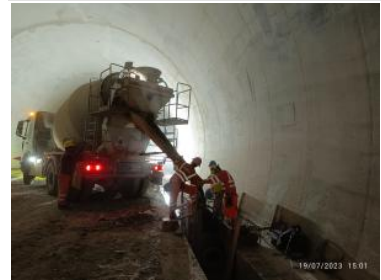
PROGRESIVA: KM6+528.23

ENCOFRADO, VACIADO DE CAJA SIFÓNICA LADO LATERAL IZQUIERDO PARA DRENAJE DE AGUAS RESIDUALES.

ENCOFRADO Y VACIADO CON CONCRETO DE F'C=280KG/CM2 EN CAJA SIFÓNICA. EL SIFÓN CONECTA LAS TUBERÍAS DE CONCRETO DE Ø 300MM, CUMPLIRÁ LA FUNCIÓN DE DRENAR AGUAS RESIDUALES; CADA CAJA SIFÓNICA ESTA DISTRIBUIDA A 50M, UBICADAS SOLO EN EL LADO LATERAL IZQUIERDO DEL TÚNEL.

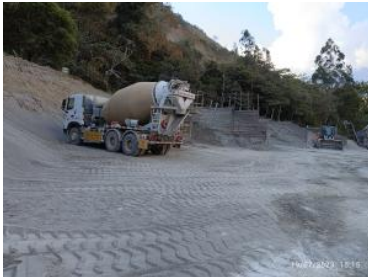
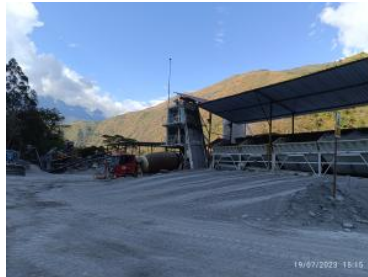
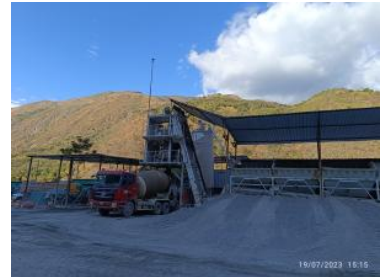
PROGRESIVA: KM4+980
 PLANTA DE CONCRETO
 PREPARACIÓN CONCRETO PARA VACIADO DE MÓDULOS CAJAS CAZ PREFABREICADOS, CAJAS DE ARQUETAS DE REGISTRO DE AGUAS DE FILTRACIÓN Y CAJAS DE ARQUETAS SIFÓNICAS.

SE APRECIA PRODUCCIÓN DE CONCRETO PARA ESTRUCTURAS DE CONCRETO DE LA CARRETERA, ESTO EN APOYO A LA EJECUCIÓN DE LA CARRETERA, CABE INDICAR QUE SE USA LOS MATERIALES E INSUMOS DE LA CARRETERA SEGÚN REFIERE EL RESIDENTE DE OBRA DEL TÚNEL Y EL INGENIERO ESPECIALISTA ENCARGADO DE LA PLANTA DE CONCRETO.
 POR OTRA PARTE, SE PRODUCE CONCRETO PARA VACIAR CAJAS CAZ PREFABRICADOS (10 UNIDADES AL DÍA), CAJAS DE ARQUETAS DE REGISTRO DE AGUAS DE FILTRACIÓN Y CAJAS DE ARQUETAS SIFÓNICAS, TENIENDO LOS SIGUIENTES RECURSOS:
 MO: 1 INGENIERO ESPECIALISTA EN INSTALACIONES DE TÚNELES, 1 TÉCNICO DE CONTROL DE CALIDAD, 1 LABORATORISTA, 2 AUXILIARES DE CONTROL DE CALIDAD, 2 OPERADORES.
 EM: 1 CARGADOR FRONTAL, 1 MIXER, PLANTA DE CONCRETO.

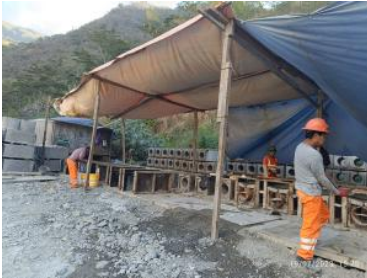
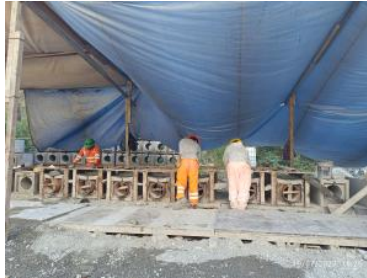
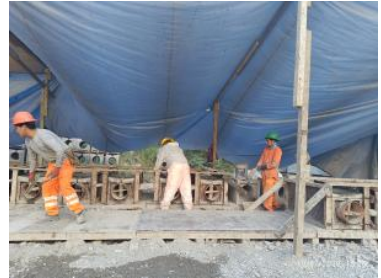
PROGRESIVA KM4+980
TALLER DE CARPINTERÍA METÁLICA
DISPOSICIÓN DE ACERO, ENCOFRADO, VACIADO DE MÓDULOS CAJAS CAZ PREFABRICADOS.
DISPOSICIÓN DE ACERO, ENCOFRADO, VACIADO (INSITU) DE CAJAS DE ARQUETAS DE REGISTRO DE AGUAS DE FILTRACIÓN Y CAJAS DE ARQUETAS SIFÓNICAS.

DISPOSICIÓN DE ACERO, ENCOFRADO Y VACIADO DE CONCRETO PARA CAJAS CAZ PREFABRICADOS (10 UNIDADES AL DÍA)
DISPOSICIÓN DE ACERO (EN EL KM4+980), ENCOFRADO Y VACIADO (ISITU) DE CAJAS DE ARQUETAS DE REGISTRO DE AGUAS DE FILTRACIÓN Y CAJAS DE ARQUETAS SIFÓNICAS.
MO: 1 PREVENCIONISTA, 1 CAPATAZ, 2 OFICIALES EN CARPINTERÍA METÁLICA, 2 OPERARIOS EN CARPINTERÍA METÁLICA, 2 OFICIALES EN VACIADO DE CONCRETO, 1 OPERARIO, 1 OPERADOR.
EM: 1 MIXER, 4 AMOLADORAS, 1 VIBRADOR PARA CONCRETO, HERRAMIENTAS MANUALES.

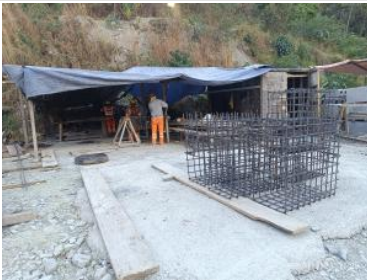
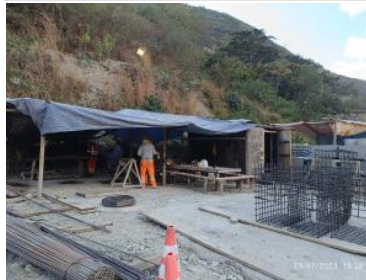
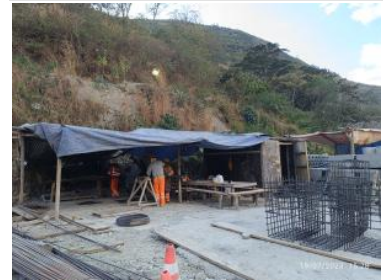
PROGRESIVA KM4+980

DISPOSICIÓN DE ACERO, ENCOFRADO Y VACIADO DE CONCRETO PARA CAJAS CAZ PREFABRICADOS (10 UNIDADES AL DÍA)

DISPOSICIÓN DE ACERO (EN EL KM4+980), ENCOFRADO Y VACIADO (ISITU) DE CAJAS DE ARQUETAS DE REGISTRO DE AGUAS DE FILTRACIÓN Y CAJAS DE ARQUETAS SIFÓNICAS.

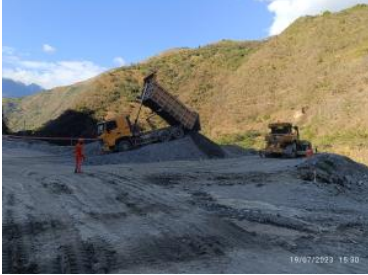
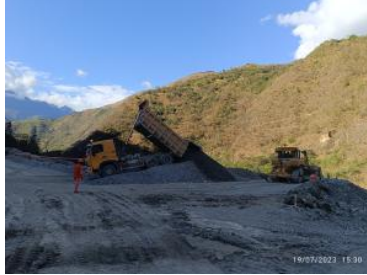
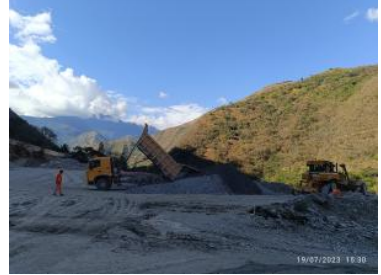
PROGRESIVA: KM4+980
ACOPIO DE MATERIAL EXCAVADO EN DME
CONFORMACIÓN DE MATERIAL EXCAVADO EN DME

SE APRECIA TRANSPORTE DE MATERIAL EXCAVADO DEL ESCARIFICADO PARA EL PAVIMENTO, HACIA EL DME UBICADO EN EL KM 4+980 PARA SER ACOPIADO. EN EL DME KM4+980 SE APRECIA CONFORMACIÓN DE EXPLANACIÓN. MO: 1 CAPATAZ, 1 OFICIAL, 2 OPERADORES, 1 VIGILANTE. EM: 1 VOLQUETES, 1 TRACTOR SOBRE ORUGA.

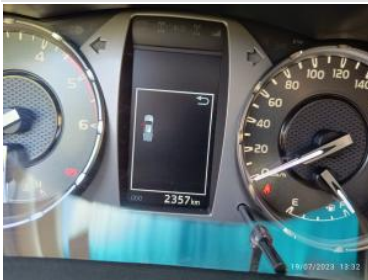
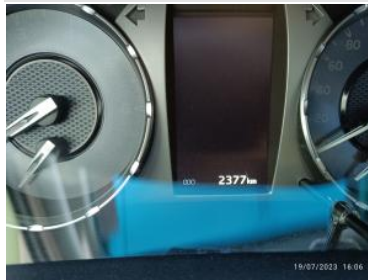
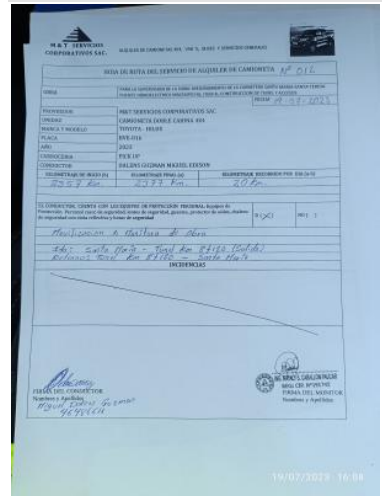
CONTROL DE KILOMETRAJE DE CAMIONETA

CONTROL DEL KILOMETRAJE DE LA CAMIONETA PARA LOS TRABAJOS DE MONITOREO
